# ANUARIO ARQUEOLÓGICO DE ANDALUCÍA 2022

**Resumen:** en este artículo se presenta el resultado obtenido en la Actividad Arqueológica Preventiva, mediante Control Arqueológico de los Movimientos de Tierras, llevada a cabo en la calle del Rojo n° 34 de Baeza, Jaén, durante el mes de Junio de 2022. En esta intervención hemos encontrado un pozo ciego, otro pozo de agua, canalizaciones y un sótano con bóveda de piedra, en buen estado.

**Juan García Wagner, Raúl Lloret Linar y Francisco Martínez Fernández.**  
**ACTIVIDAD ARQUEOLÓGICA PREVENTIVA EN CALLE DEL ROJO N° 34, BAEZA (JAÉN)**

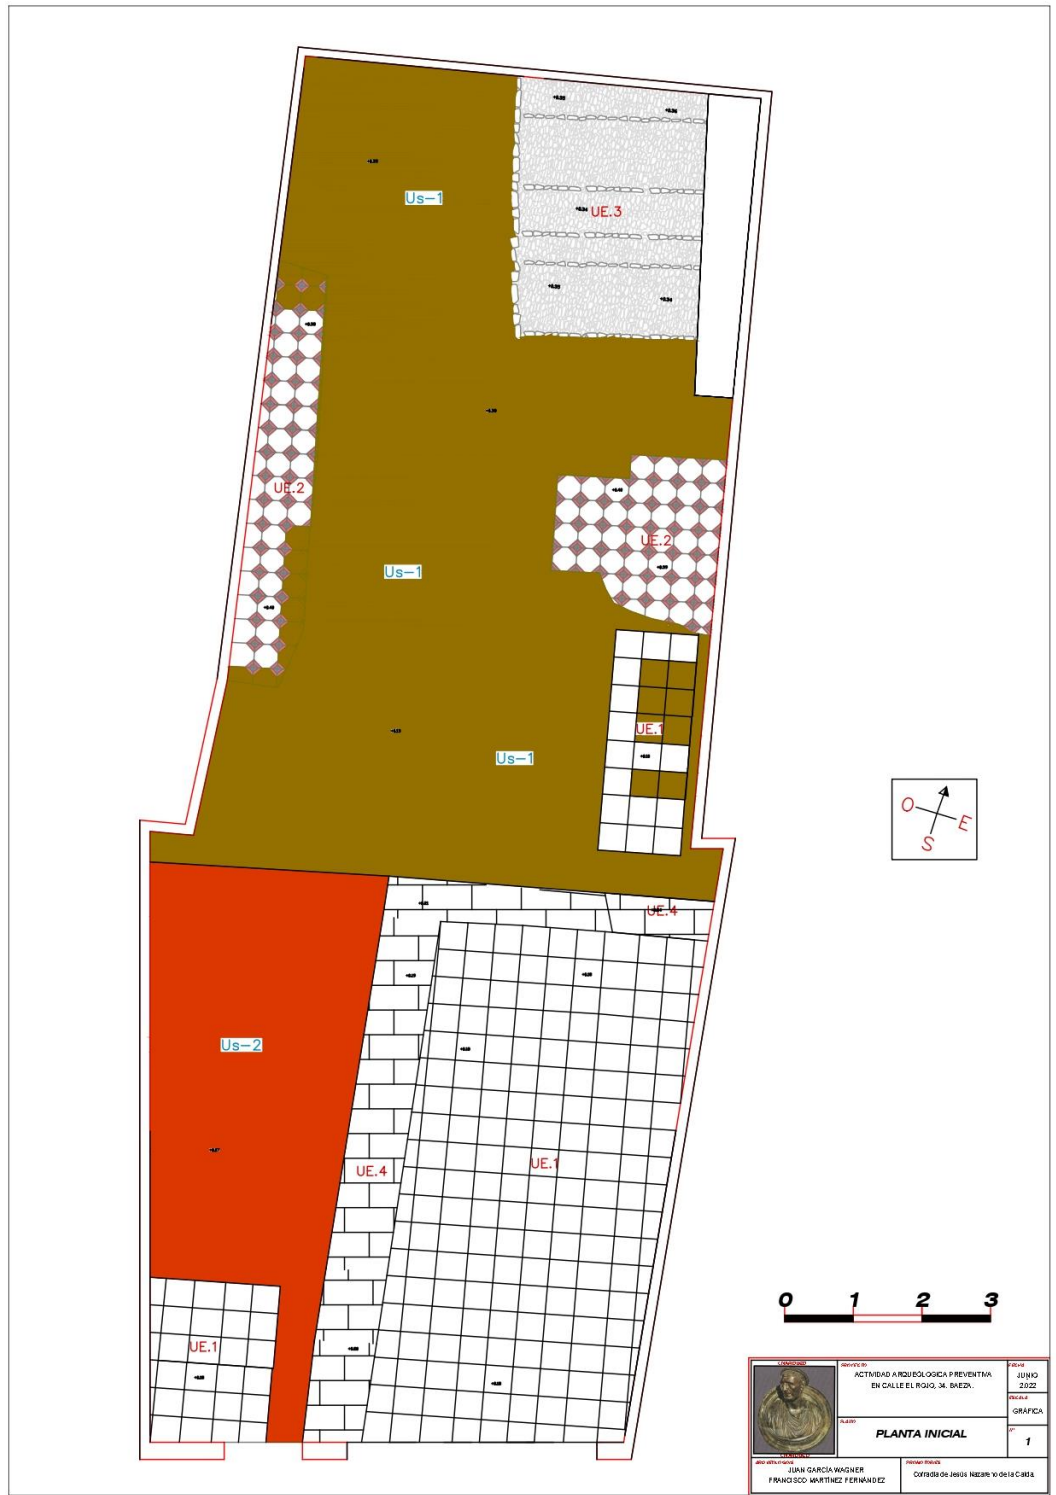
Figura 3

Delante de este pavimento, hacia el Sur del solar y en el centro del mismo, hay un pavimento de gres (UE2) fragmentado (**fotos 5 y 7**). Siguiendo hacia el Sur, por delante del anterior, encontramos un desnivel del terreno y otro pavimento de gres (UE1) que continua hasta llegar a la fachada (**foto 6**) (**Figura n° 3**).

Tras la retirada del pavimento (UE2), encontramos un estrato de tierra marrón oscura (US1), con abundancia de piedras, escombros y algún material contemporáneo, todo muy revuelto (**fotos 8 y 9**) (**Figura n° 3**). Este estrato ocupaba la mitad Norte del solar y afloraba hacia el Oeste en una franja en la que el pavimento se había deteriorado durante la demolición (**fotos 1 y 2**) (**Figura n° 3**).

En la zona Oeste del sondeo, observamos que en algunas zonas en las que el pavimento ha desaparecido (US1), junto a la cantina, el estrato de tierra que aflora es distinto al anterior, este es más rojizo (US2) (**foto 13**) (**Figura n° 3**).

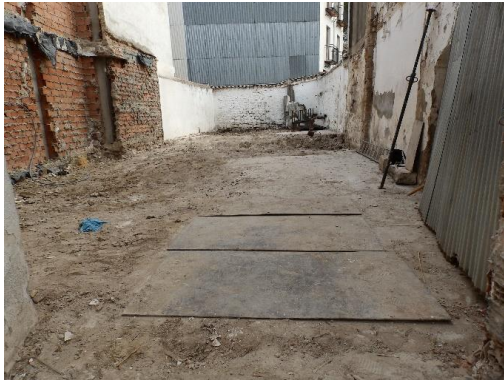
Foto 1

- **FOTO N° 1.** VISTA DE LA ZONA A EXCAVAR, CON ANTERIORIDAD A LOS TRABAJOS DE EXCAVACIÓN, VISTO DESDE EL S.
- **FOTO N° 2.** OTRA VISTA DE LA ZONA A EXCAVAR, CON ANTERIORIDAD A LOS TRABAJOS DE EXCAVACIÓN VISTO DESDE EL N.
- **FOTO N° 3.** VISTA DE UE3 DESDE EL S.
- **FOTO N° 4.** OTRA VISTA DE UE3 DESDE EL O.
- **FOTO N° 5.** VISTA DE UE2 DESDE EL O.
- **FOTO N° 6.** VISTA DE UE1 DESDE EL N.

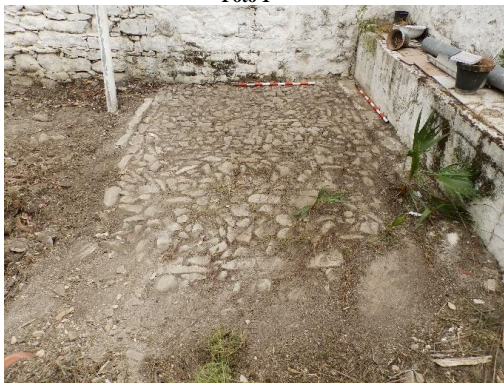
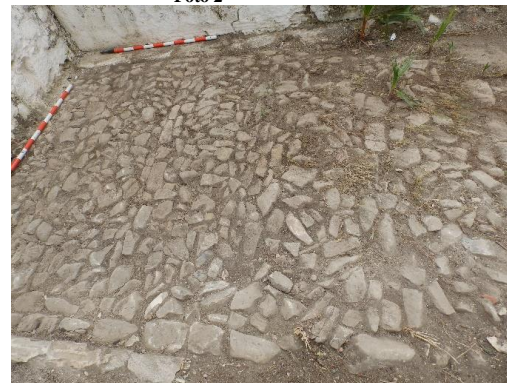
Se comienza la excavación arqueológica con una pequeña máquina, por en el fondo del solar, en el extremo Norte, limpiando la somera cobertera superior con restos de la demolición de la vivienda. Bajo este ligero vertido de tierra aparece un pavimento de pequeñas piedras (UE3) (**fotos 3 y 4**).

**-Finales del S.XIX principios del S. XX.** Hemos encontrado un pavimento de piedras (fotos 3 y 4) y la base de una atarjea de ladrillos macizos (fotos 15 y 18) (Figura n° 3).

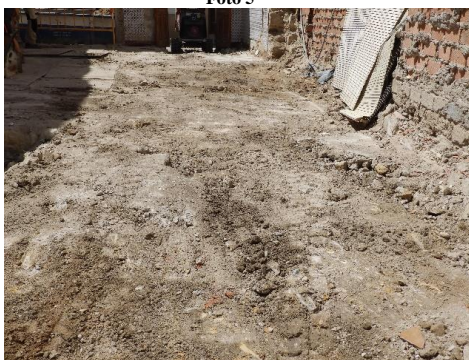
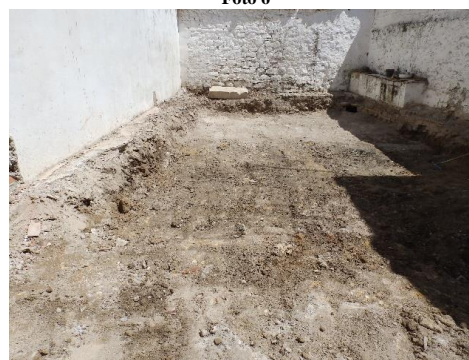
**Foto 7**

- **FOTO Nº 7.** VISTA DE US1 Y US2 DESDE EL N.
- **FOTO Nº 8.** VISTA DE US1 Y UE7 DESDE EL S.
- **FOTO Nº 9.** VISTA DE UE3 Y UE7.
- **FOTO Nº 10.** DETALLE DE UE7.

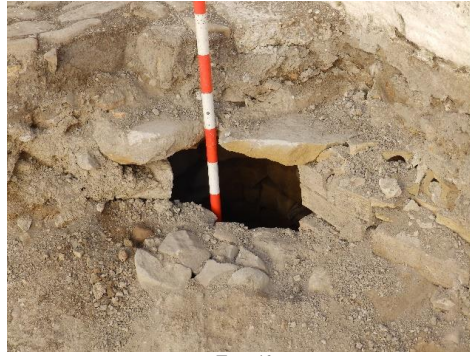
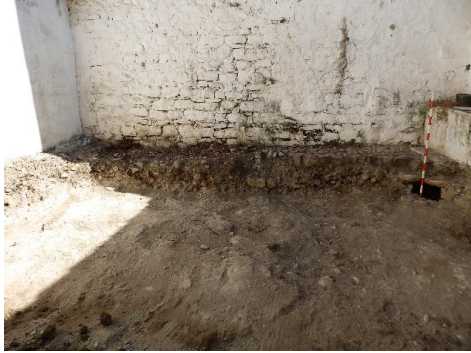
Continuamos retirando la US1 y entonces, en el extremo NO, aparece una mancha blancuzca, es marga, ésta forma parte del estrato geológico (US3) (**foto 11**). En el extremo NE, bajo la UE3, encontramos una estructura identificada como un pozo ciego (UE7) (**fotos 9, 10 y 11**) y cerca del

**-Siglo XIX.** Hemos encontrado un pozo ciego en el extremo NE del patio (UE7) (fotos 9 y 10) y un muro de piedra (UE8) de una cuadra, cerca de él (fotos 11 y 12) (Figura n° 4).

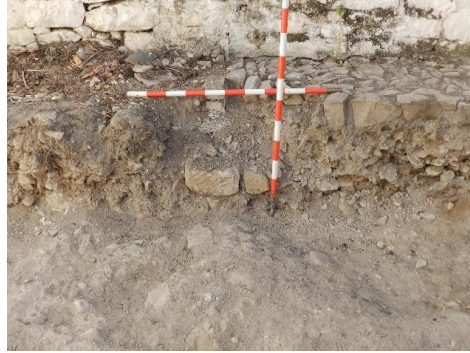
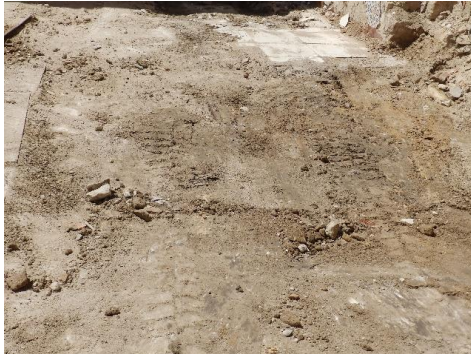
mismo una hilada de piedra de un muro (UE8) que pertenecería a una cuadra o almacén de aperos **(fotos 11 y 12) (Figura n° 4)**.

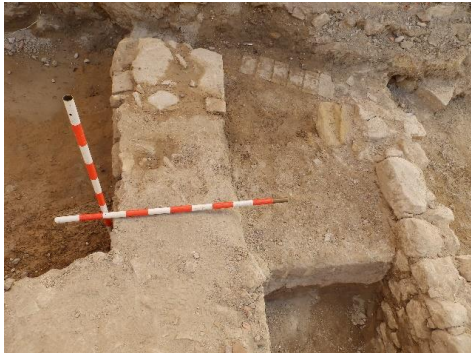
**Foto 14**

- **FOTO Nº 11.** OTRA VISTA DE US1 Y UE3, UE7 Y UE8 DESDE EL S.
- **FOTO Nº 12.** DETALLE DE UE8.
- **FOTO Nº 13.** VISTA DE US2 Y UE1 DESDE EL N.
- **FOTO Nº 14.** VISTA DE UE1, UE4, UE5 Y UE6 DESDE EL N.

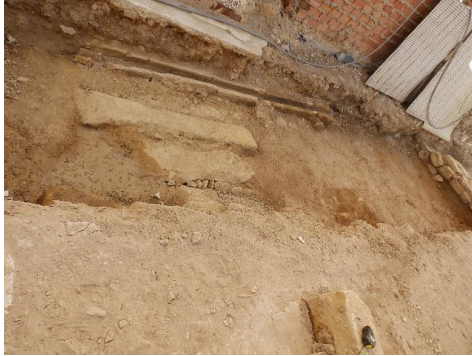
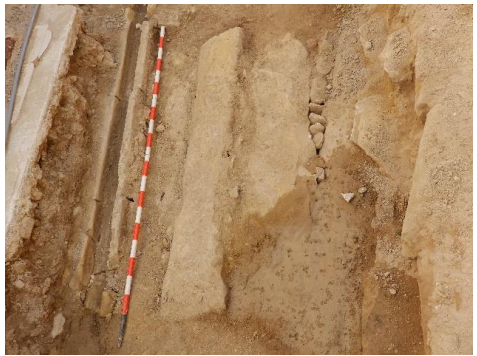
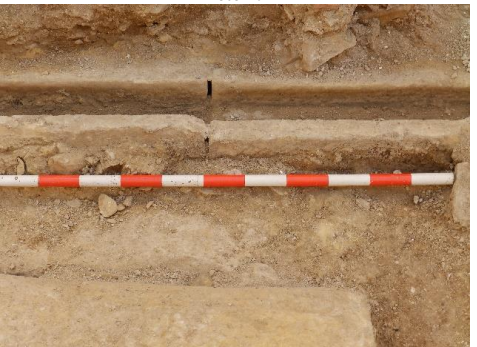
De este periodo identificar una canalización hecha en piedras ahuecadas (UE12) que discurre sobre el túnel que comunica las dos cantinas (la que hemos encontrado y la que se encuentra en la

casa vecina), el motivo de que sea rígida sería para evitar las fugas y humedades en ambas cantinas (fotos 19, 20 y 22) (Figura n° 4).

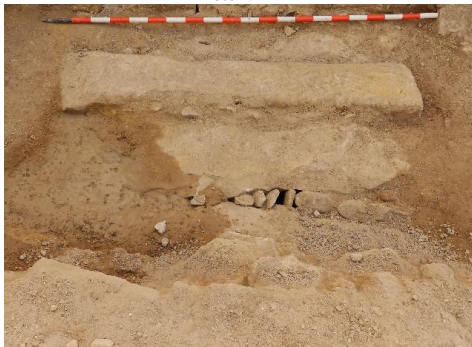
Foto 21

- **FOTO Nº 19.** VISTA DE US2 Y UE4, UE11, UE12 Y UE13 DESDE EL E.
- **FOTO Nº 20.** VISTA DE UE12 Y UE13.
- **FOTO Nº 21.** DETALLE DE UE13.
- **FOTO Nº 22.** DETALLE DE UE12.

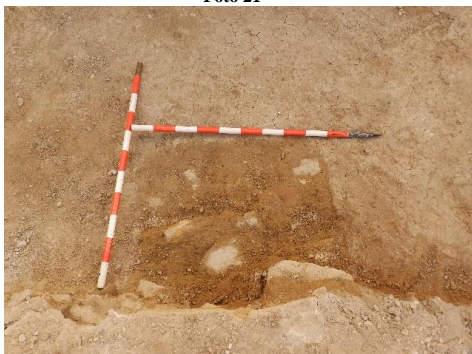
Foto 23

- **FOTO Nº 23.** DETALLE DE UE11.
- **FOTO Nº 24.** VISTA DE UE16.
- **FOTO Nº 25.** VISTA DE UE16 ENTUBADO.
- **FOTO Nº 26.** OTRA VISTA DE UE16 ENTUBADO.

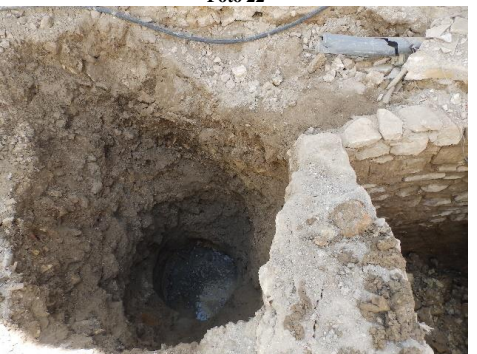
Foto 24

El pozo (UE16) localizado delante del sótano o *cantina* (**foto 24**) (**Figura n° 4**).

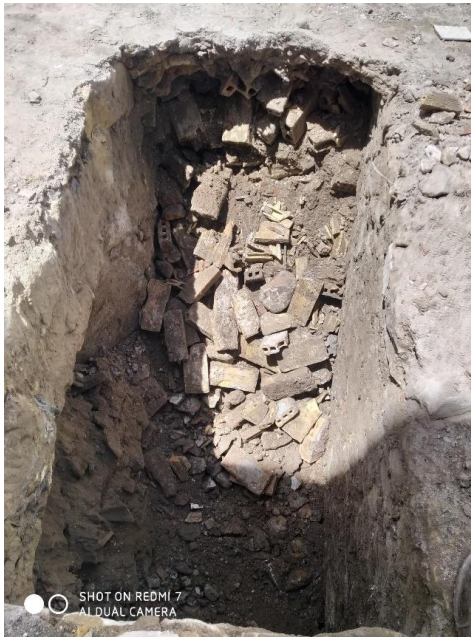
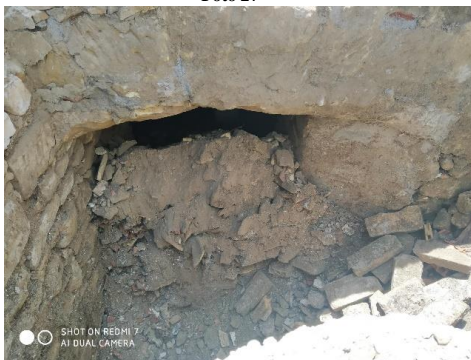
El hundimiento de parte del pavimento junto a la puerta de entrada de la cochera, durante la demolición, pone al descubierto la existencia de un sótano o *cantina*, colmatada en parte y cubierta con una bóveda vaída de piedra (**fotos 27 y 29**) (**Figura n° 5**).

Comenzamos a limpiar y a vaciar las estructuras localizadas y comprobamos que los muros (UE5 y UE6) son parte de la entrada a la cantina **(fotos 27 y 29) (Figura n° 4)**. El acceso a la misma se realizaba mediante unos escalones de gran amplitud y no horizontalizados (UE15), lo que facilitaba el acceso de los animales a la misma, que es donde se estabulaban **(fotos 16 y 17) (Figura n° 4)**. El sótano o cantina se encontraba colmatada en parte **(fotos 27 y 29)** por lo que es necesaria su limpieza y vaciado **(fotos 28 y 30)**, así como el apuntalamiento de la bóveda del techo para garantizar la seguridad de los obreros y técnicos que han trabajado dentro de ella **(fotos 31, 32, 33 y 34) (Figura n° 4)**.

**-Finales del S. XX principios del S. XXI.** De este periodo es la última obra que se hace en la vivienda y en ella se pavimenta toda la casa, el interior con baldosa de gres color gris (UE1) y el exterior con baldosa de gres decorada (UE2) (fotos 5 y 6) (Figura n° 3). La cantina se ciega y los escombros generados se vierten dentro de la misma (fotos 27 y 29).

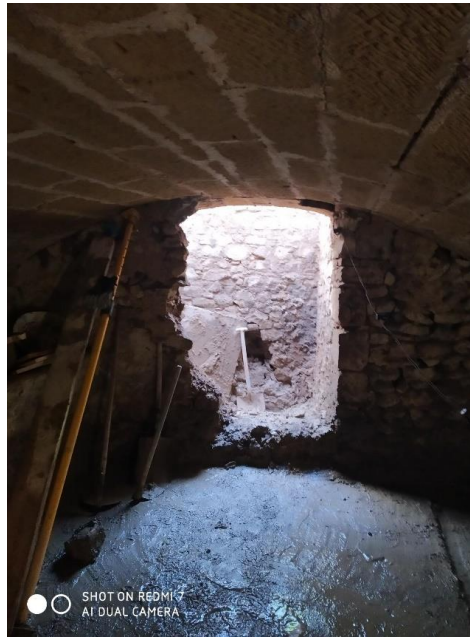
Foto 28

- **FOTO Nº 27.** ENTRADA A UE14 COLMATADA CON ESCOMBROS.
- **FOTO Nº 28.** INTERIOR DE UE14.
- **FOTO Nº 29.** ENTRADA A UE14 COLMATADA CON ESCOMBROS.
- **FOTO Nº 30.** ENTRADA A UE14 LIMPIA.

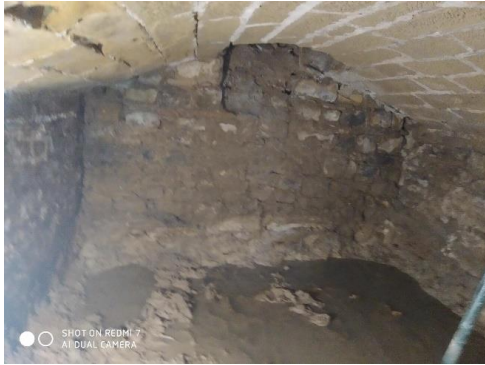
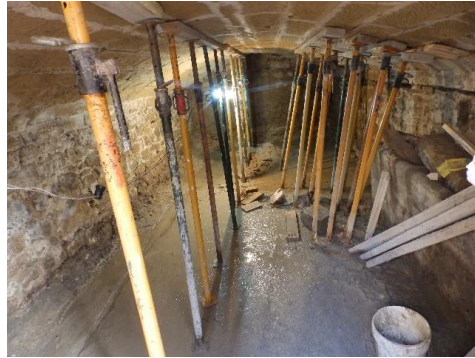
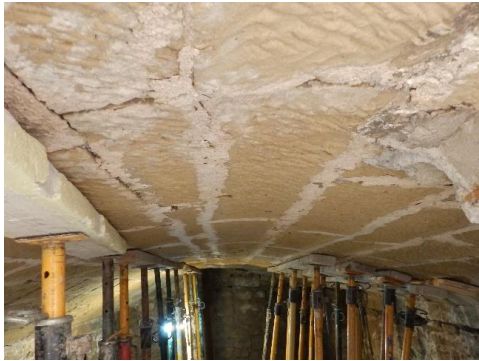
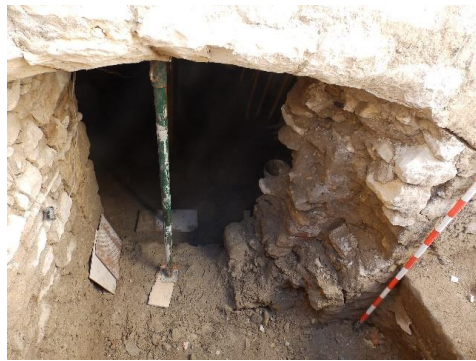
En este largo periodo, no conocemos el proceso de transformación del núcleo de la vivienda, de lo que, si tenemos constancia, a raíz de los elementos localizados en esta zona, es de la existencia de la misma a finales del S. XVII o principios del S. XVIII, periodo al que se podría adscribir el sótano localizado (UE14) y el pasillo de comunicación de dos cantinas (UE13) (**fotos 31, 32, 33 y 34**) (**Figura n° 5**).

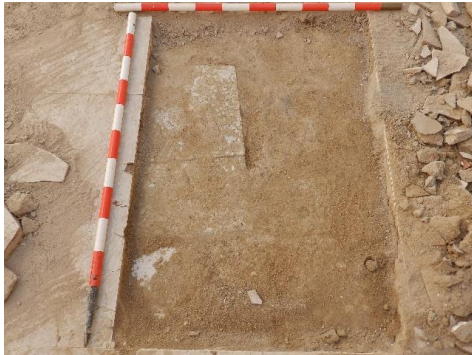
Foto 35

**-Mediados del S. XX.** De este periodo es un pavimento de terrazo (UE10) (foto 35) (Figura n° 4). También en este periodo es cuando la cantina cambia su uso, no es un lugar de almacenaje, ahora se convierte en una cuadra donde se estabulan animales, para ello se obra un pesebre en su interior y se rebaja un poco el suelo de la misma para reconducir los excrementos de los animales y poder recogerlos con mayor comodidad (fotos 31 y 32) (Figura n° 5). Para facilitar el acceso de los animales los escalones de transforman ampliándose y dándoles inclinación a modo de rampa (fotos 16 y 17) (Figura n° 4).

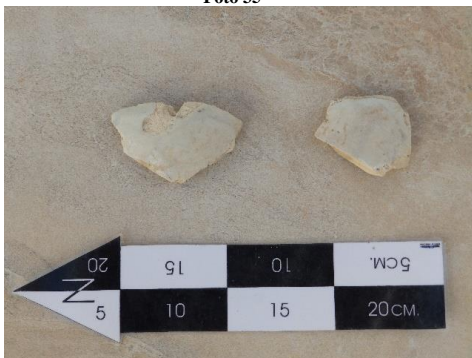
Foto 37

- **FOTO Nº 35.** VISTA DE UE10.
- **FOTO Nº 36.** VISTA DE US4 Y UE4.
- **FOTO Nº 37.** CERÁMICA BLANCA ESTANNÍFERA (CUENCOS).
- **FOTO Nº 38.** LOZA BLANCA ESTANNÍFERA DECORADA EN COBALTO.

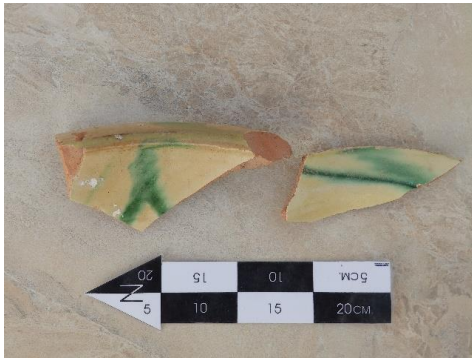
Foto 39

- **FOTO Nº 39.** FRAGMENTOS DE CERÁMICAS VIDRIADAS EN VERDE (S.XIX).
- **FOTO Nº 40.** FRAGMENTOS DE CERÁMICAS VIDRIADAS EN MARRÓN.
- **FOTO Nº 41.** FRAGMENTOS DE CERÁMICAS VIDRIADAS EN MARRÓN.

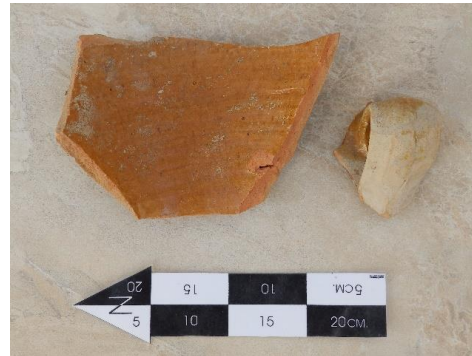
Foto 42

- **FOTO Nº 42.** FRAGMENTOS DE CERÁMICAS VIDRIADAS (S. XIX-XX).
- **FOTO Nº 43.** CERÁMICAS SIN VIDRIAR (BOTIJA O CÁNTARA).
- **FOTO Nº 44.** FRAGMENTOS DE VASOS DE VIDRIO TORNEADOS.
- **FOTO Nº 45.** HUESOS DE ANIMALES (FAUNA).
- **FOTO Nº 46.** CLAVO DE HIERRO.
- **FOTO Nº 47.** PALANGANA METÁLICA ESMALTADA.
- **FOTO Nº 48.** PLATO METÁLICO ESMALTADO.
- **FOTO Nº 49.** PLANTA FINAL.

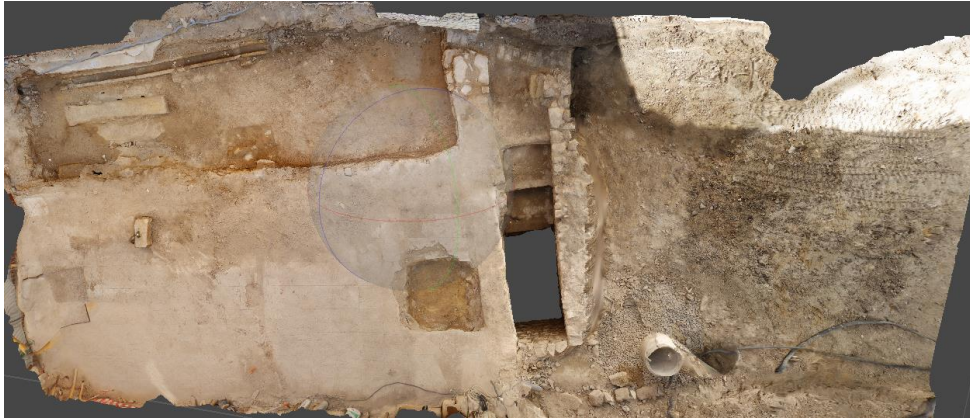
Foto 49

La superficie excavada total se corresponde con el trazado del local que ocupará toda la superficie del solar (**fotos 1 y 2**). La actuación arqueológica tiene las dimensiones del solar excepto una franja de seguridad junto a las construcciones circundantes, de entre 0,50 y 1,00 ms. en todo el perímetro interior de la parcela. La intervención se ha realizado para garantizar la correcta excavación e interpretación de los niveles arqueológicos y restos aparecidos en el transcurso de la misma (**foto 49**).
