# ANUARIO ARQUEOLÓGICO DE ANDALUCÍA 2022

**Resumen:** En este artículo se presentan los resultados obtenidos en la Actividad Arqueológica de Urgencia, llevada a cabo en la calle Puerta de Granada nº 4 de Úbeda, Jaén, que se realizó durante el mes de Agosto de 2022. En el transcurso de la misma pudimos documentar un lienzo de muralla de la antigua cerca de Úbeda que se encontraba bajo los pavimentos de una calle.

**Juan García Wagner y Ana Isabel Martínez Gutiérrez**  
**ACTIVIDAD ARQUEOLÓGICA DE URGENCIA EN PUERTA DE GRANADA, 4. ÚBEDA (JAÉN).**

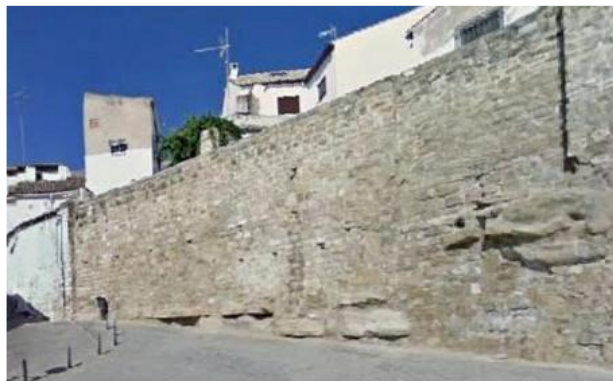
**Vista actual del estrato geológico asomando entre los paramentos de la muralla.**

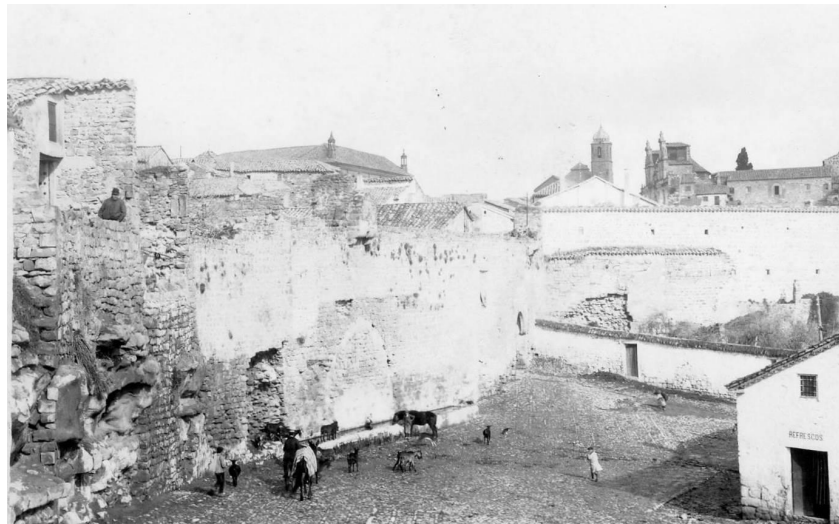
**Vista antigua del estrato geológico asomando entre los paramentos de la muralla y revistiéndolos.**

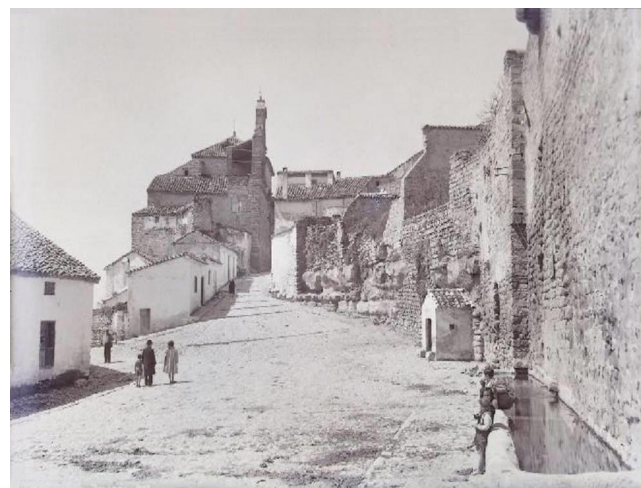
**Fotografías de la calle Puerta de Granada con vista de la zona que se ha intervenido.**

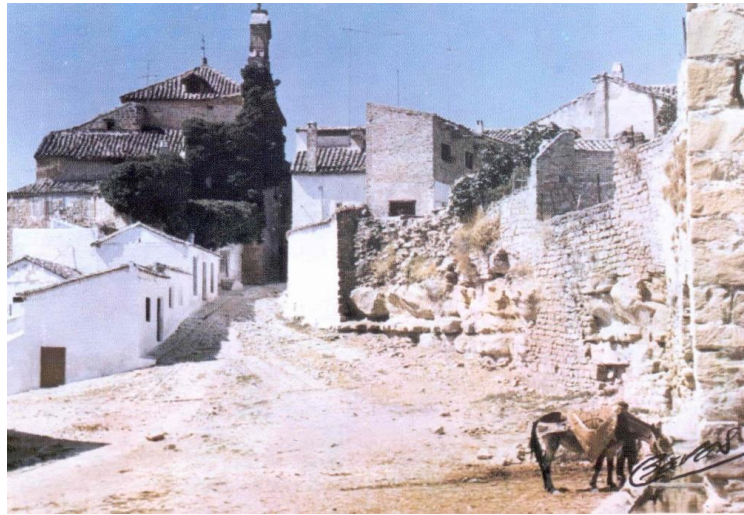
**Otra fotografía de la calle Puerta de Granada con el lienzo derecho de la cerca aún sin reconstruir.**

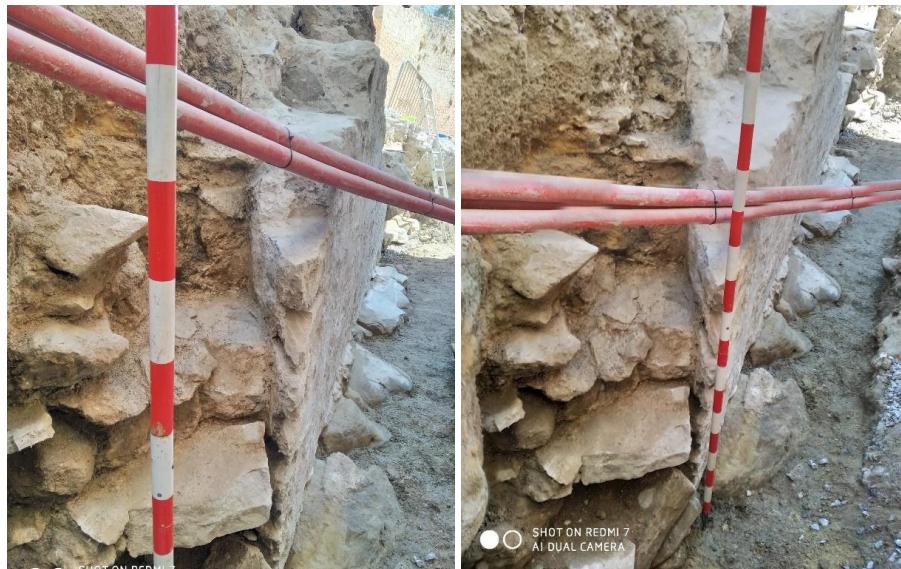
Junto al bisel, encontramos los restos de un muro, con otra fábrica (mortero de barro), que se adosa al lienzo, estos restos podrían ser parte de un macizado que reforzaría este ángulo del lienzo, mucho más fino en esta zona o bien el arranque del Arco o Puerta de San Lorenzo.

**Fotografías del ángulo, a bisel, de la muralla.**

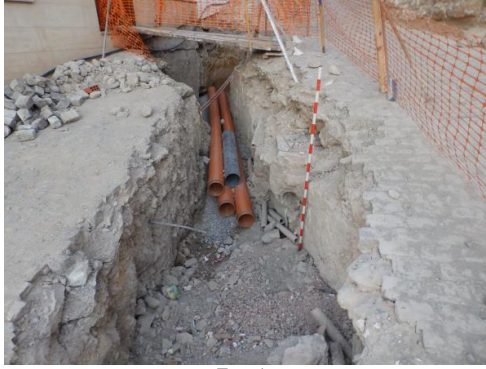
Foto 1

- **FOTO Nº 1.** ESTADO INICIAL DE LA ZANJA. VISTA DESDE EL NE.
- **FOTO Nº 2.** ESTADO INICIAL DE LA ZANJA. VISTA DESDE EL NE.
- **FOTO Nº 3.** ESTADO INICIAL DE LA ZANJA. VISTA DESDE EL E.

Por tanto, esta actuación se desarrolla con motivo de la aparición, durante unas obras de saneamiento, de un lienzo de la muralla medieval de Úbeda del que se desconocía su existencia y que se encontraba bajo el pavimento de una calle (**Fotos 1, 2, 3 y 4**). A este BIC se le aplica una cautela arqueológica que se debe complementar con un Análisis de Estructuras Emergentes y de los Paramentos además de un CMT, por lo que consta de dos procesos, uno el que se realiza en los paramentos emergentes verticales (Análisis de Estructuras Emergentes) (**Foto 28**) y el otro el que se realiza a nivel horizontal en la zanja de saneamiento (Control de los Movimientos de Tierras) (**Foto 31**).

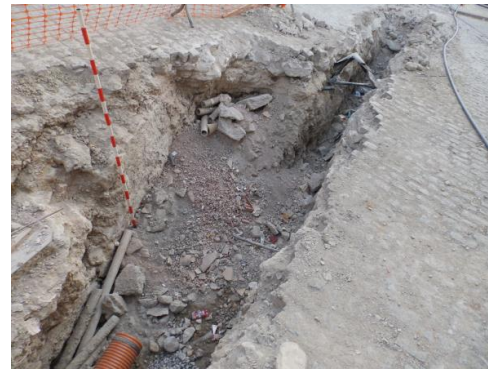
Foto 4

- **FOTO Nº 4.** ESTADO INICIAL DE LA ZANJA. VISTA DESDE EL SO.
- **FOTO Nº 5.** RETIRADA DE ZAHORRA Y DE LOS TUBOS.
- **FOTO Nº 6.** RETIRADA DE ZAHORRA Y DE LOS TUBOS.

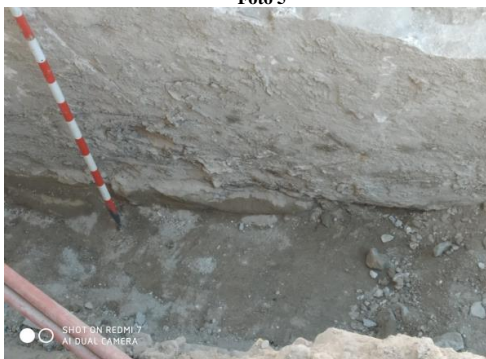
Foto 7

- **FOTO Nº 7.** PROCESO DE LIMPIEZA Y VISTA DE US1.
- **FOTO Nº 8.** VISTA DE UEM102 Y US3.
- **FOTO Nº 9.** VISTA DE LA MURALLA TRAS SU LIMPIEZA.
- **FOTO Nº 10.** VISTA DE UEM102.

sobre ella. Los tubos se cortan y se extraen (**Fotos 5 y 6**), la zahorra se retira de toda la parte de la zanja afectada (**Foto 7**) y se limpia el fondo de la misma que ya se encontraba removido por actuaciones anteriores a la que motivó nuestra actuación. Una vez retirada esta capa de tierra (US1), encontramos el arranque de la muralla, este se apoya en el estrato geológico (US2) y se adapta al mismo igual que podemos ver en los restos aparecidos en actuaciones arqueológicas acometidas en la zona y en el lienzo de la Puerta de Granada en la que en determinadas zonas el corte vertical de la roca se integra en el paramento exterior, mientras que en otras zonas un muro de mampostería reviste la roca para formar la pared de la muralla.

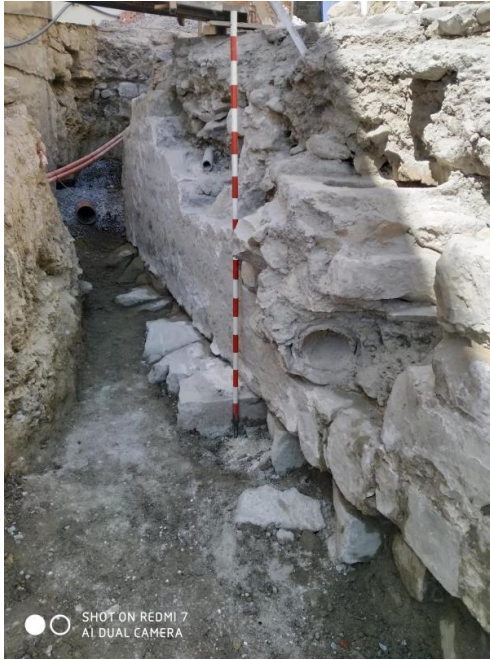
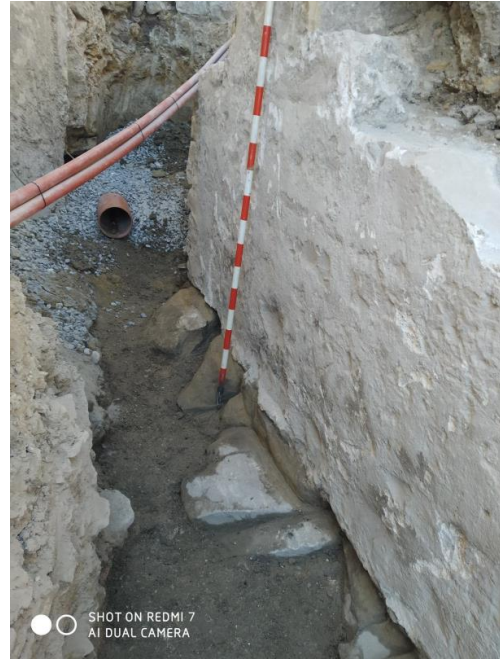
**Foto 9**

Una vez limpio el muro mediante cepillos de cerdas duras (**Fotos 9 y 10**), pasamos a limpiar el fondo de la zanja que se encontraba cubierto con una capa de zahorra y varios tubos de saneamiento

**-UEM 106.** Cables de alta tensión (**Fotos 9 y 10**). Se encuentra sobre la UEM104, junto a la UEM102 y bajo la US2 (**Fotos 15, 17 y 8**). Son dos cables actuales de alta tensión (**Planos 1 y 2**).

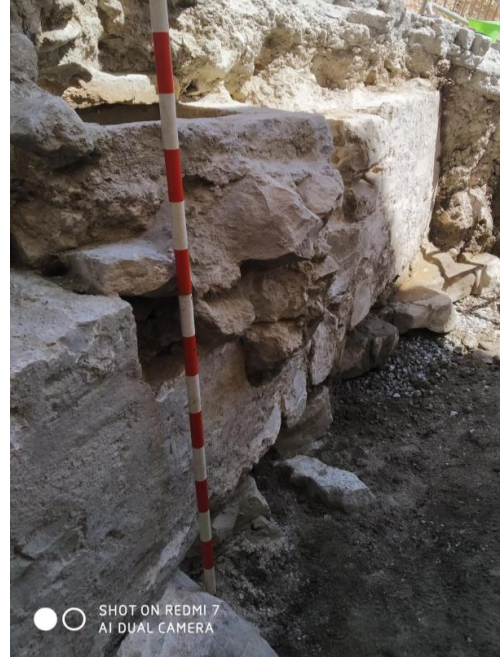
**Foto 12**

- **FOTO Nº 11.** VISTA DE UEM102 Y UEM105.
- **FOTO Nº 12.** VISTA DE UEM102 Y UEM103.
- **FOTO Nº 13.** VISTA DE UEM102 HACIA EL NE.
- **FOTO Nº 14.** VISTA DE UEM103.

**-UEM 102.** Muro de piedra trabado con mortero de cal (**Fotos 15, 16, 17 y 18**). Se encuentra sobre la US3 (**Foto 8**) y junto a la UEM104 y cortado por las UEM103 y UEM105 (**Fotos 11, 12 y 13**). Está bajo la US2. Es el muro exterior original de la muralla (**Planos 1 y 2**).

**-UEM 103.** Arqueta de piedra y cemento (**Foto 14**). Se encuentra sobre la UEM102 a la que corta al igual que corta la UEM101 y bajo la US2 (**Fotos 12, 13, 16 y 17**). Es una arqueta actual de recogida de aguas (**Planos 1 y 2**).

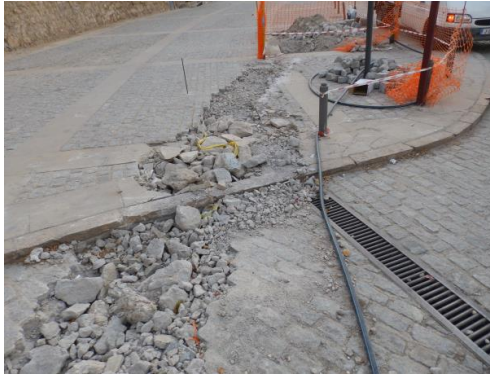
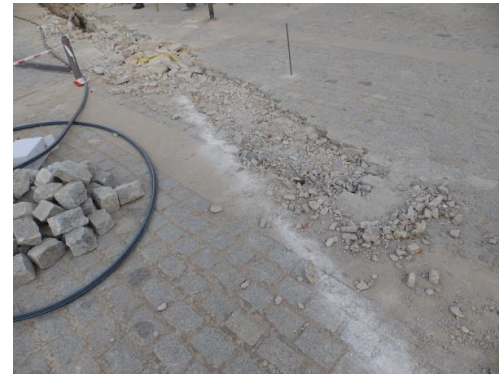
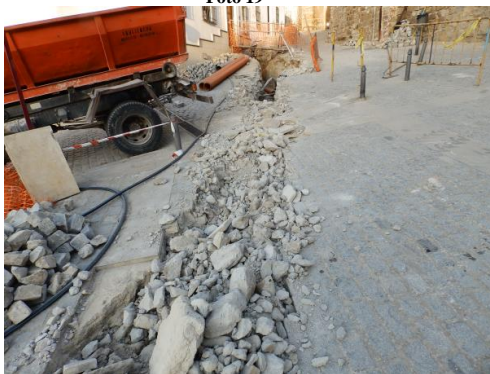
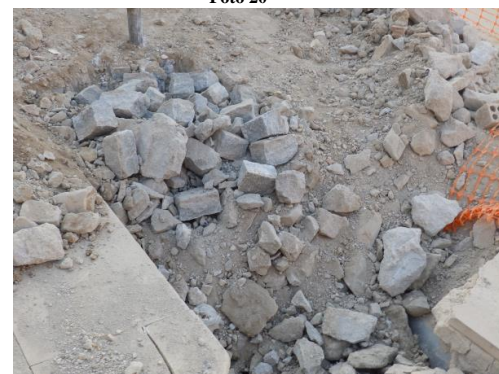
**Foto 19**

La zanja ya se encontraba marcada y el pavimento picado (**fotos 19, 20, 21 y 22**). El trazado de la zanja se encontraba pavimentado en la parte superior de la cuesta y en dirección Oeste (hacia la

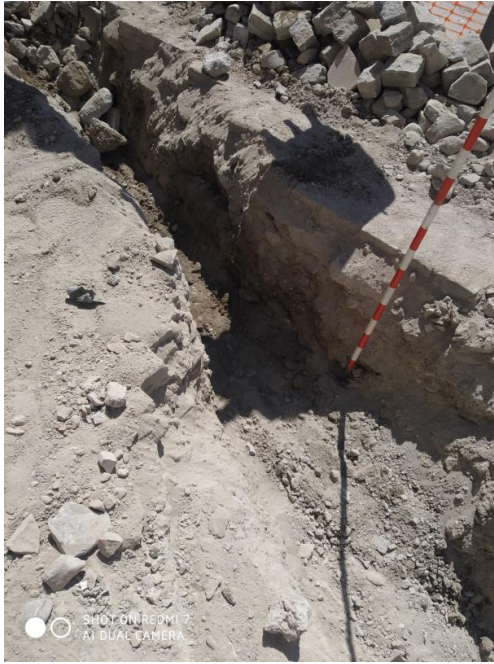
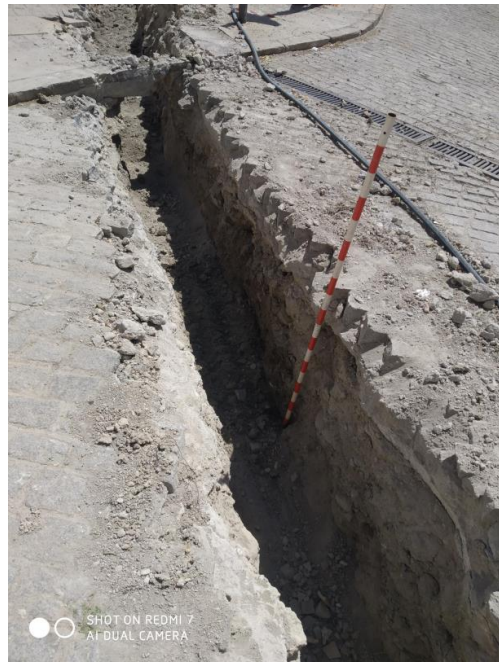
**Foto 23**

Comenzamos retirando y acopiando los adoquines y las piedras a lo largo del trazado por el que discurrirá la zanja que acogerá el saneamiento de la casa (**Foto 29**). Tras la retirada de estos elementos y de la solera de hormigón sobre la que reposaban (**fotos 25 y 26**), continuamos rebajando el nivel de la zanja compuesto por un estrato de rellenos similar en composición y color al que se encontraba colmatando el lienzo de muralla (US1) (**fotos 23 y 24**).

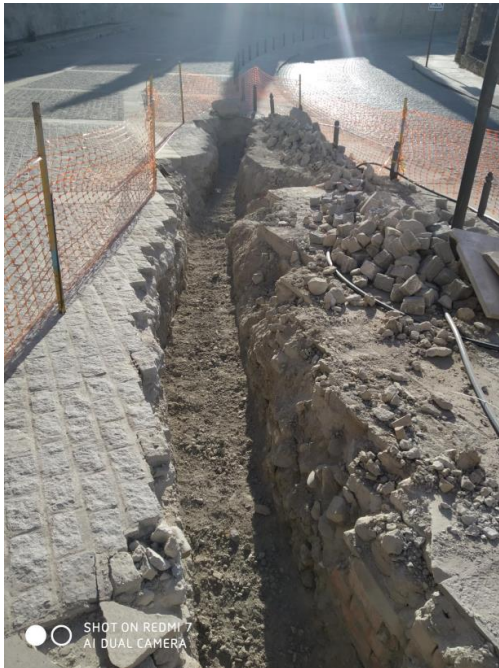
**Foto 25**

- **FOTO N° 24.** CMT. LA ZANJA VISTA DESDE EL S.
- **FOTO N° 25.** CMT. LA ZANJA Y ACOPIO DE MATERIAL. VISTA DESDE EL O.
- **FOTO N° 26.** CMT. LA ZANJA VISTA DESDE EL E.
- **FOTO N° 27.** FOTOGRAMETRÍA DE LA MURALLA. VISTA DESDE EL S.
- **FOTO N° 28.** FOTOGRAMETRÍA DE LA MURALLA. VISTA CENTAL.
- **FOTO N° 29.** FOTOGRAMETRÍA DEL LIENZO DE MURALLA.
- **FOTO N° 30.** FOTOGRAMETRÍA DE LA ZANJA COMPLETA. VISTA CENTAL.
- **FOTO N° 31.** FOTOGRAMETRÍA DE LA ZONA DE CMT.
- **FOTO N° 32.** FOTOGRAMETRÍA DEL PERFIL S, DONDE APARECE SÓLO LA US1.

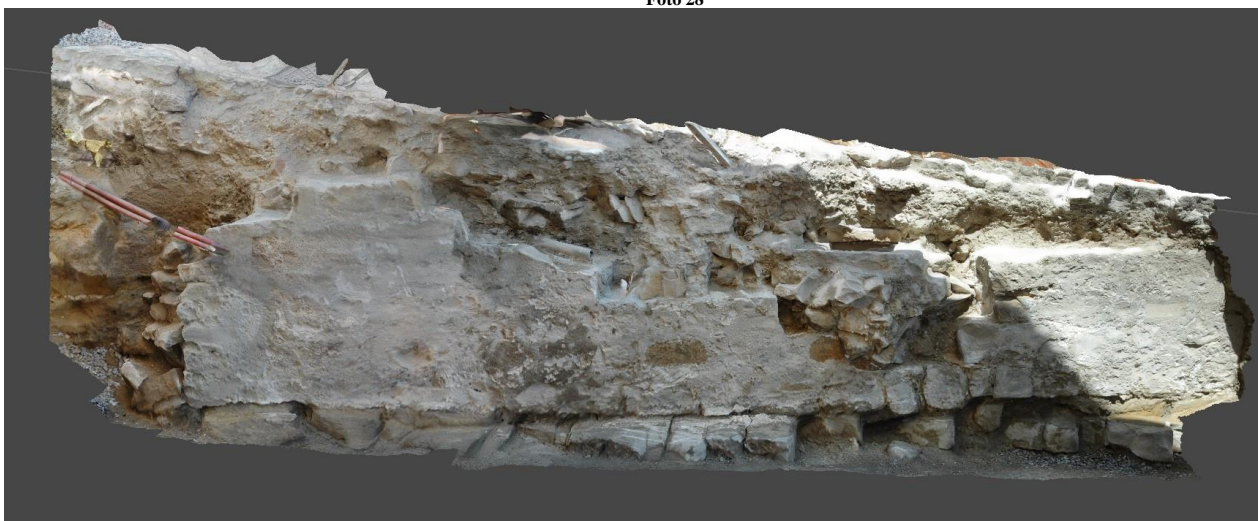
Foto 29

La zona superior, por encima de la coronación del lienzo, bajo el pavimento actual, aparece muy desigual ya que al embutir las instalaciones (luz, agua, saneamientos) las partes superiores del mismo (cara exterior y relleno interior), que estorbaban, se picaron y eliminaron dejando el muro con el aspecto que presenta ahora (**Foto 29**).

La parte exterior o careado se hace de piedra y el núcleo se rellena de piedra basta y mortero de cal y árido. Para lo primero se utiliza piedra del lugar de mediano y gran tamaño, trabada con mortero de cal y rejuntada con cal de gran pureza y consistencia. La parte interior sería al completo de cal, árido y grandes piedras sin desbastar ni carear (**Foto 29**).

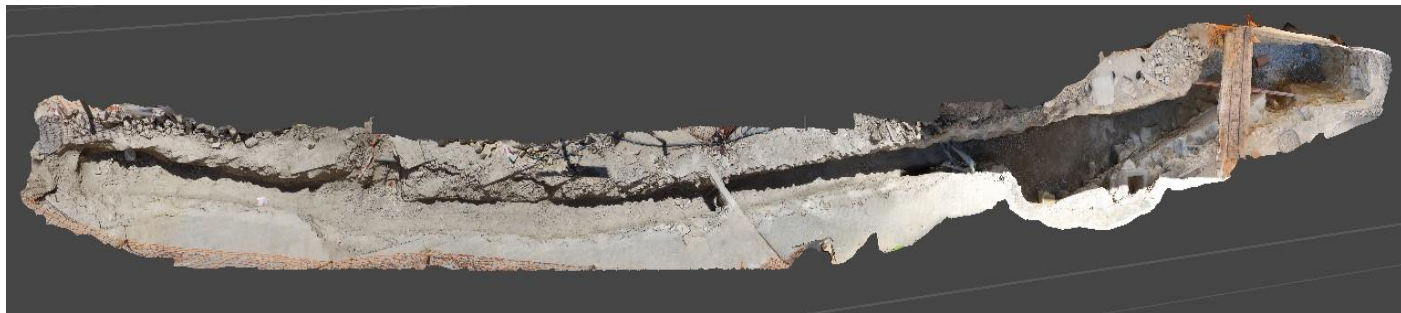
Foto 30

Las dimensiones de la zanja son 40,50 m. de largo, 0,60 m. de anchura media y una profundidad variable que va desde los 2,70 m. del comienzo de la misma hasta los 0,60 m. del final (**foto 30**).
