ANUARIO ARQUEOLÓGICO DE ANDALUCÍA 2022

Resumen: en este artículo se presenta el resultado obtenido en la Actividad Arqueológica Preventiva, mediante Control de Movimientos de Tierras, llevada a cabo en la calle Horno de Muñoz n° 23 de Baeza, Jaén, durante el mes de Noviembre de 2022. En esta intervención sólo hemos encontrado los restos de un pavimento de época contemporánea.

Juan García Wagner, Raúl Lloret Linar y Francisco Martínez Fernández.
ACTIVIDAD ARQUEOLÓGICA PREVENTIVA EN CALLE HORNO DE MUÑOZ N° 23, BAEZA (JAÉN)

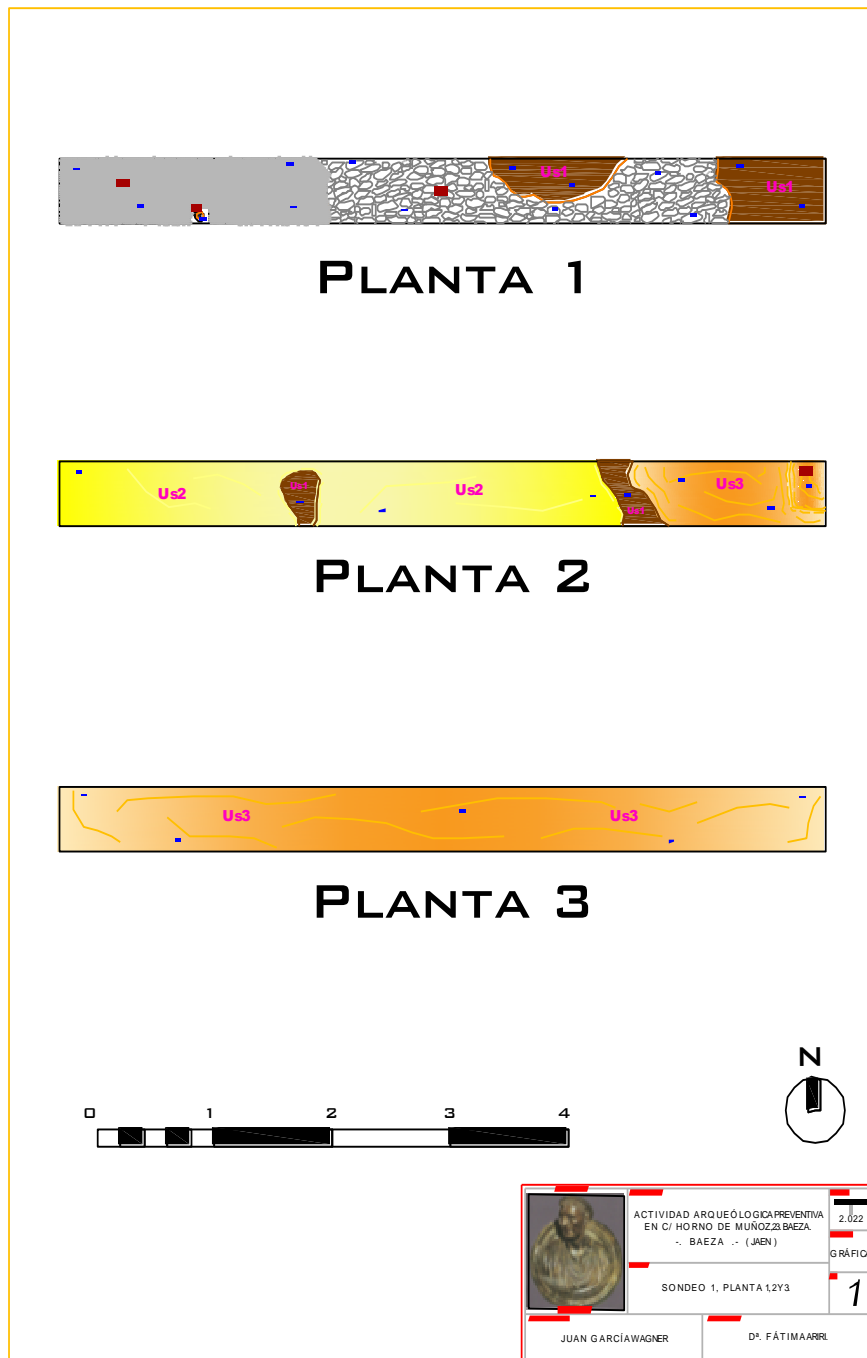
Figura (Plano) 1

Se toman las cotas de profundidad, las fotos, se confeccionan los dibujos por planta (**plano 1**) y se dibujan los perfiles (**plano 2**).

- **PLANO 1.** PLANTAS 1ª, 2ª Y 3. ESCALA GRÁFICA.
- **PLANO 2.** PERFILES NORTE Y OESTE. ESCALA GRÁFICA.

Tras la retirada del pavimento (UE7), encontramos un estrato de tierra marrón oscura (US1), con abundancia de piedras y sin materiales (**fotos 2 y 3**) (**plano 1**).

Continuamos retirando la US1 y entonces aparece un estrato más claro (US2), se trata de un estrato geológico de margas (**fotos 4, 5 y 8**) que ocupa casi toda la zanja, sólo hacia el E desaparece y aflora otro estrato geológico más duro (US3), formado por calcarenitas triásicas (**fotos 4 y 5**) (**plano 1**). En estrato geológico se ha excavado una pequeña estructura con forma cuadrada (UE4) que sería una pequeña pileta o bebedero par los animales (**fotos 6 y 7**) (**plano 1**).

Como los estratos geológicos se encuentran muy someros (a unos 25-30 cms), para poder cimentar el muro se hace necesario rebajar estos estratos (**foto 15**), los cuales se pican con un martillo neumático. Con el rebaje del geológico a la cota deseada damos por terminada nuestra intervención (**fotos 9, 10, 11, 12, 13 y 14**) (**plano 1**).

En este largo periodo, y debido a que sólo hemos actuado en una pequeña parte del patio, no conocemos el proceso de transformación del núcleo de la vivienda, pero si atendemos a la zona que ocupa la vivienda y la relacionamos con las vecinas, seguramente existiría en el S.XVII si bien en el pequeño trozo de patio en el que hemos intervenido, la única estructura que podríamos adscribir sería la pileta (US4) **(Plano 1)**.

-Finales del S.XIX principios del S. XX. Hemos encontrado un pavimento de piedras (UE3) **(Plano 1)**.

-Mediados del S. XX. De este periodo es el pavimento de mortero de cemento (UE1) y el desagüe (UE2) **(Plano 1)**.

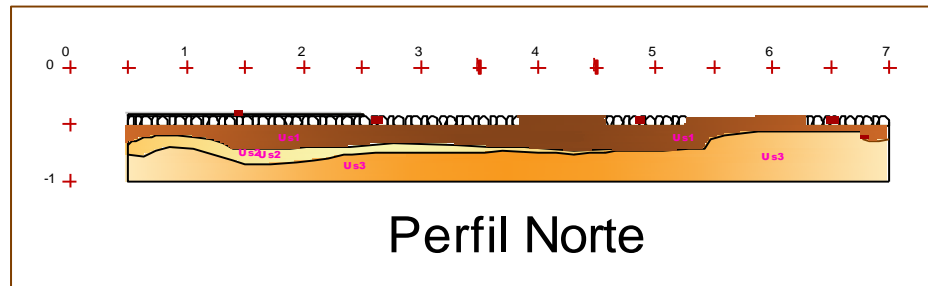
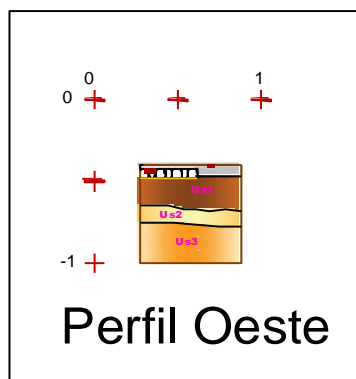
Figura (Plano) 2

ACTIVIDAD ARQUEOLÓGICA PREVENTIVA EN C/ HORNO DE MUÑOZ, 23 BAEZA (JAÉN)	2.022
	PERFILES NORTEOESTE.	G R Á F I C A 2
JUAN GARCÍA WAGNER	D ^a . FÁTIMA ARRIL

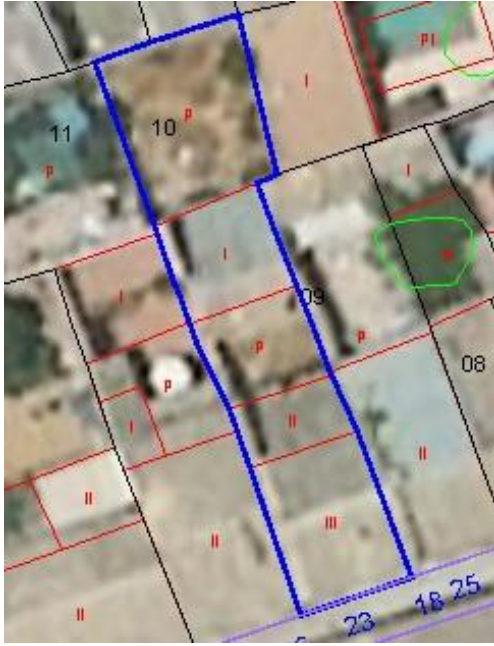
Foto 1

- **FOTO Nº 1.** VISTA CENTRAL DE LA VIVIENDA.

El patio del solar objeto de nuestra actividad se localiza en un inmueble de la calle Horno de Muñoz nº 23 de Baeza (Jaén) (**foto 1**), el solar con planta irregular, cuenta con una superficie de 243,05 m²; presenta una línea de fachada a la calle Horno de Muñoz, de 6,70 m. y un fondo de 33,95 m. La excavación se centró en un extremo del primer patio de la vivienda (tiene dos), en el área que ocupará la zanja que cimentará el último muro de crujía. El solar se encuentra localizado en el Barrio de la Magdalena, donde existen varias casas importantes pertenecientes a antiguas familias.

La superficie excavada total está compuesta por una zanja que se corresponde con el trazado del nuevo muro de cierre de la vivienda y se encuentra situado al fondo del solar, en el primer patio de la vivienda, al Norte (**foto 1**). La zanja tendrá unas dimensiones suficientes para garantizar la correcta excavación e interpretación de los niveles arqueológicos y restos aparecidos en el transcurso de la misma (6,50 m. x 0,50 m.), también se pretendía alcanzar la cota necesaria para su correcta documentación (0,60 m.) (**foto 47**).

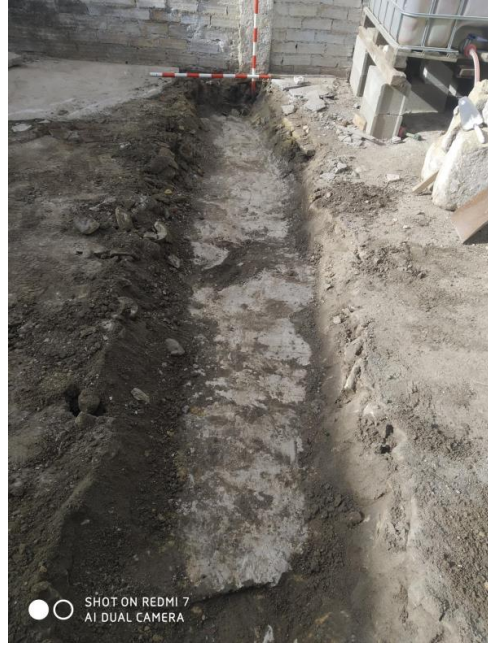
Foto 2

Se comienza la excavación arqueológica, limpiando la cobertera superior que es un pavimento de cemento (UE1) que ocupa casi la mitad de la zanja (**fotos 2 y 3**). Bajo este pavimento aparece, roto y muy fragmentado, un pavimento de pequeñas piedras (UE3) (**fotos 2 y 3**). Esta zona del patio contaba con pavimento y desagües, del que hemos localizado el que se encontraba en el patio (UE2) y recogía las escorrentías del mismo.

- **FOTO Nº 2.** VISTA DE US1, US2 Y UE1, DESDE EL E.
- **FOTO Nº 3.** OTRA VISTA DE US1, US2 Y UE1 DESDE EL E.
- **FOTO Nº 4.** VISTA DE US1, US2 Y US3, DESDE EL O.
- **FOTO Nº 5.** OTRA VISTA DE US1, US2 Y US3, DESDE EL O.
- **FOTO Nº 6.** VISTA DE US1, US3 Y UE4, DESDE EL O.
- **FOTO Nº 7.** DETALLE DE UE4.
- **FOTO Nº 8.** VISTA DE US1 Y US2, DESDE EL E.
- **FOTO Nº 9.** VISTA DE US1 Y DE LA ZANJA, DESDE EL S.
- **FOTO Nº 10.** OTRA VISTA DE US1 Y DE LA ZANJA, DESDE EL S.
- **FOTO Nº 11.** VISTA DE LA ZONA E DE LA ZANJA, DESDE EL S.
- **FOTO Nº 12.** VISTA DE LA ZONA CENTRAL DE LA ZANJA, DESDE EL S.
- **FOTO Nº 13.** VISTA DE LA ZONA O DE LA ZANJA, DESDE EL S.
- **FOTO Nº 14.** PLANTA FINAL, VISTA DESDE EL NO DE UE3.
- **FOTO Nº 15.** PERFILES OESTE, NORTE Y ESTE, DESDE EL S.
