ANUARIO
ARQUEOLÓGICO
DE ANDALUCÍA
2005

INTERVENCIÓN ARQUEOLÓGICA PREVENTIVA EN EL INMUEBLE DE LA C/ SANTIAGO N° 31, ANTIGUO PALACIO DE LOS MARQUESES DE VILLAPANÉS Y TORREBLANCA (SEVILLA)

M. ROCÍO LÓPEZ SERENA
MANUEL VERA REINA

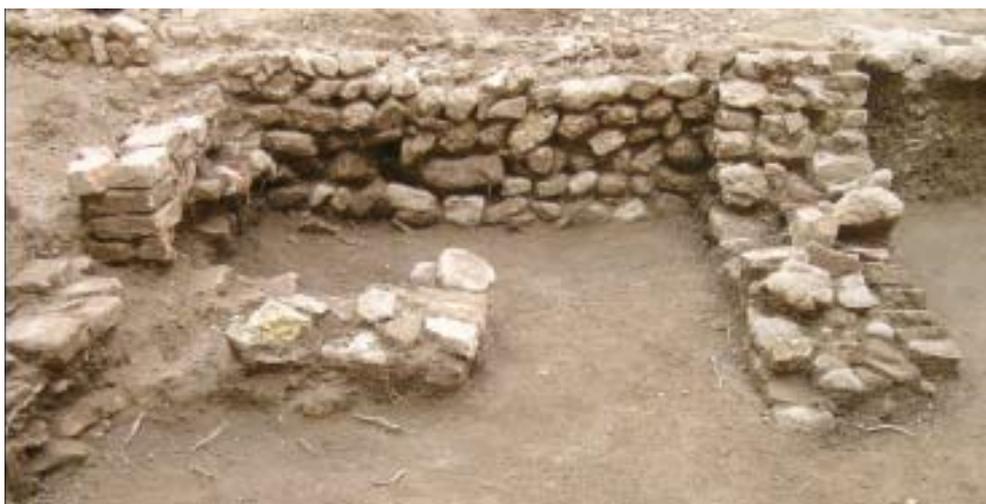
Lámina I. Estructuras prealmohades

La organización general del edificio se concreta en tres grandes alas contiguas de dimensiones similares con orientación longitudinal en sentido Norte-Sur. La central cuenta en sus frentes Norte y Sur con sendos huecos de paso. El meridional conforma una pequeña puerta de algo más de 70 cm. de anchura mientras que el septentrional ocupa toda la longitud de la sala.

La única compartimentación interna se detectó en la nave Oeste, donde un muro con orientación Este-Oeste segrega un pequeño espacio en el extremo Norte del ala que genera un pasillo en recodo con una anchura de unos 80 cm.

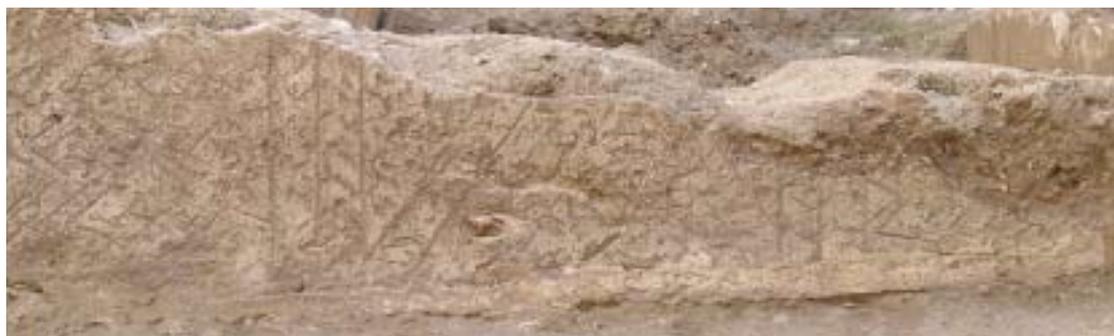
Lámina II. Enlucido del muro de la fachada septentrional del patio de la Casa Norte.

A este ámbito central se abren tres crujías, sirviendo el muro meridional de medianera con la denominada por nosotros *Casa Meridional*. Como queda dicho más arriba, la sala principal se ubica al Norte. Se trata de una amplia estancia de dos metros y medio de ancho por ocho de longitud, incluyendo la pequeña alhamía oriental. A ella se accede desde el patio a través de una puerta bífora con una anchura total de dos metros y medio, viniendo a tener cada uno de los dos vanos 115 cm., los cuales vienen delimitados por mochetas labradas en sillares alcoríferos reaprovechados. Esta vano se abre en un muro que recibe un tratamiento más cuidado que sólo se repite en el interior de la crujía este, como luego veremos. Sobre un grueso enlucido de cal se practicó una decoración geométrica mediante incisión, distribuida en casetones rectangulares de distinto tamaño enmarcados por líneas paralelas. En el interior de cada uno de éstos se combinó con bastante libertad motivos en zig-zag., aspas, etc. Por lo general, se trata de incisiones no muy profundas ni anchas realizadas con un instrumento de punta roma.

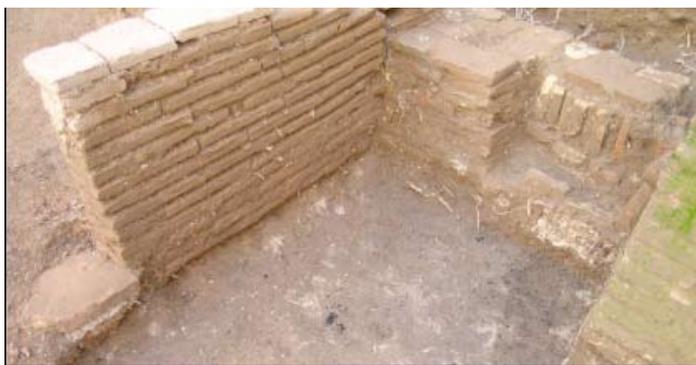
Lámina III. Vista de la alhamía de la Casa Norte, donde puede apreciarse la taquilla al fondo y el tabique de separación de la sala principal.

En el ala Este del patio se abre otra estancia de dimensiones algo menores (cinco metros y medio de longitud, incluida alhamía y dos con cuarenta metros de profundidad) pero de soluciones formales y decorativas también muy elaboradas. El interior de la habitación estaba compartimentado en su extremo meridional por un tabique de ladrillo que abre a una pequeña alcoba de poco más de un metro de anchura. La pared trasera de esta modesta sala contaba con una pequeña taquilla apenas insinuada en el ancho del muro.

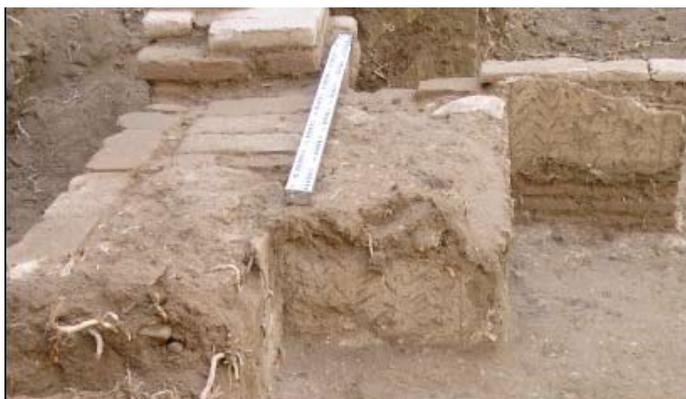
Lámina IV. Detalle del juego de líneas quebradas configurado por el muro trasero de la crujía oriental, el pilar adosado a éste y el tabique de separación de la alhamía lateral, todo ello decorado con motivos geométricos incisos sobre mortero blanco de cal.

La sala principal presenta una decoración muy cuidada y elaborada, no sólo porque se repiten los enlucidos con motivos geométricos incisos que hemos visto para el muro de fachada del ala norte, sino por su propia configuración arquitectónica que incluye, además de la alhamía descrita, sendos pilares adosados a la pared trasera que rompen la progresión horizontal de los paramentos para generar un juego de líneas quebradas perimetrales. El pavimento de esta crujía consiste en una gruesa capa de cal, sobreelevada respecto de la cota del patio central (7,78 m.s.n.m.)

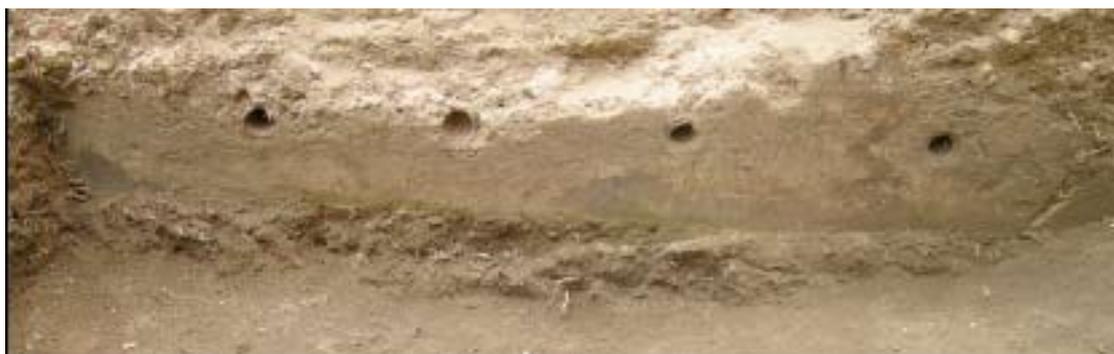
Lámina V. Detalle de la decoración de las paredes del jardín deprimido de la Casa Meridional.

El patio tiene una forma trapezoidal que ocupa unos 40 metros cuadrados. Cuenta con un parterre central de 4,15 m por 3,10, deprimido medio metro respecto a los andenes perimetrales. Carece de alberquilla y, en consecuencia, de canalillo perimetral. Las paredes del parterre son de tapial rojo con cal y gravilla de bastante buena calidad; a media altura presentan una hilada horizontal de macetillas incrustadas en la fábrica y separadas entre sí por intervalos regulares de 80 cm. El suelo estaba constituido por varias capas superpuestas de tierra vegetal, ideal para el cultivo de plantas y árboles frutales.

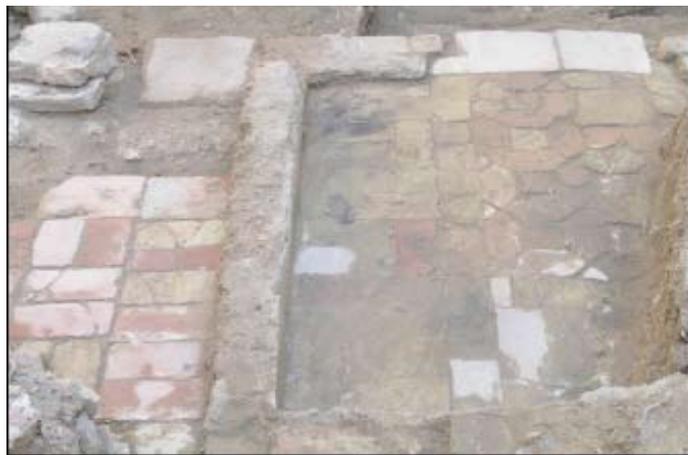
Lámina VI. Pavimentos de la fase mudéjar de la Casa Septentrional.

En el ala Oeste distinguimos ahora tres estancias. La situada al Norte, 1,80 m. de ancho por 2,09 m. de profundidad muestra una planta trapezoidal con embaldosado agramilado que dispone pares de ladrillos colocados a soga y tizón combinados con placas cerámicas cuadrangulares en la zona próxima al patio. Este pavimento mixto se extiende en dirección a la calle Ave María por detrás incluso de las otras estancias de esta crujía. Este dato unido al hecho de que no detectamos muro de separación con respecto al patio, sino que se diferencia de éste sólo a través de un escalón, nos hace pensar que se tratara del zaguán donde desembocaría un pasillo de acceso desde el exterior.

En la habitación siguiente se dispone un suelo, asimismo también agramilado, de ladrillos en espiga sin cenefa perimetral pero con una cartela alargada de 1,10 m. por 80 cm. delimitada por ladrillos a la soga y en cuyo interior se dibuja mediante pequeñas placas de ladrillos hexagonales en los márgenes y cuadradas en el centro series sucesivas de octógonos. El umbral lo marcan dos placas cerámicas cuadrangulares. En distintas partes de este suelo se localizan huellas de fuego. Los muros que individualizan esta pequeña, aunque coqueta estancia cuadrangular de 1,65 por 1,58 m., son estrechos tabiques de un tapial poco consistente enlucido en blanco que se unen en esquinas romas. Al Sur de ella se habilita un estrecho espacio de 86 cm. de anchura que no parece estar comunicado con el patio, sino con el ámbito trasero a esta crujía.

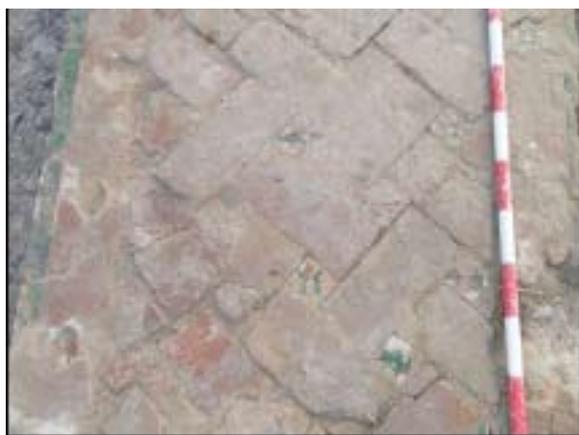
Lámina VII. Andén renacentista.

En la zona meridional, se nos ha conservado la cimentación de tres alineaciones paralelas. Se trata de estructuras muy potentes, de en torno a 75 cm. de anchura, hechas con ladrillo. El estado de conservación era bastante precario y, en ningún caso estas cimentaciones están conectadas, por lo que la propuesta de restitución se mantiene en niveles muy hipotéticos. Pensamos que se configuraría un espacio rectangular de 10 x 12 m. con un pórtico en U, abierto hacia una zona ajardinada trasera donde documentamos un corredor, único testigo de lo que en su día pudo ser un jardín de crucero. Precisamente este andén fue reaprovechado posteriormente, en el siglo XVIII para configurar un crucero mediante el adosamiento de dos brazos perpendiculares de características decorativas completamente diferentes. Se trata de un corredor de poco más de un metro de anchura (1,03), con solería de piezas cerámicas a la palma y olambrillas polícromas de motivos zoomorfos y vegetales, enmarcada por cenefa de idénticas piezas dispuestas a soga y, finalmente, rematadas las aristas con alizares de color verde, lo que nos indica una sobreelevación no muy alta respecto a los parterres de tierra, como corresponde a un jardín de crucero de esta cronología. El estado de desgaste de la solería, que tiene una cota de uso de 9,49 m.s.n.m., nos habla del prolongado periodo de uso que efectivamente tuvo, como venimos comentando.

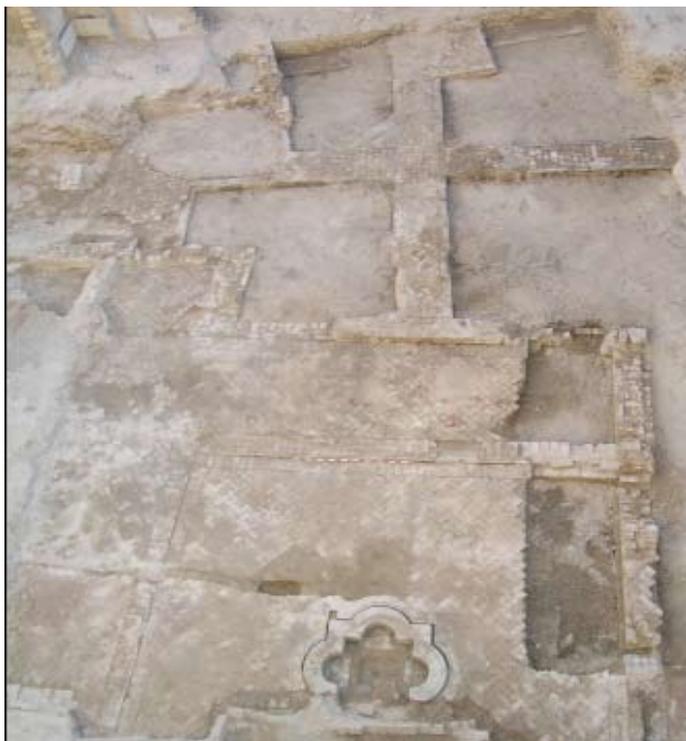
Lámina VIII. Vista general de los restos barrocos.

Los vestigios sacados a la luz permiten distinguir a nivel espacial dos ámbitos constructivos y funcionales diferentes que perpetúan los descritos para la fase anterior: el sector meridional formaba parte del área residencial de la casa mientras que la mitad septentrional constituía el jardín trasero de la misma.

El primero de estos dos sectores, el meridional, se organiza en torno a un patio de planta rectangular cuyo eje mayor se desarrolla en sentido norte-sur con unas dimensiones de 10,20 m. de longitud. En el centro de este espacio abierto se localiza la taza de una fuente de planta mixtilínea de 2,60 y 2,07 cm. en sus ejes máximos y mínimos respectivamente, con pivote central de mármol que sostendría una segunda taza elevada. Estaba realizada con una obra de cal y ladrillo muy compacta y dura. El recubrimiento exterior era de azulejos policromos cuadrados donde se representaban temas relacionados con las cuatro estaciones y en el fondo un motivo acuático de peces y tortugas. Su estado de conservación era muy desigual habiendo perdido el tercio sur al verse afectada por la construcción de un colector en el siglo XX. Esta fuente se alimentaba por una atarjea de ladrillos que describía un recorrido ondulado hasta perderse en la esquina noroeste del solar. El desagüe era una placa de piedra perforada que conducía a través de un estrecho canal cerámico a un pozo ubicado a pocos metros del costado occidental de la fuente.
