ANUARIO ARQUEOLÓGICO DE ANDALUCÍA 2022

Estudio arqueológico paramental de la muralla norte de Jaén

Mercedes Navarro Pérez; Vicente Salvatierra; Ana Visedo

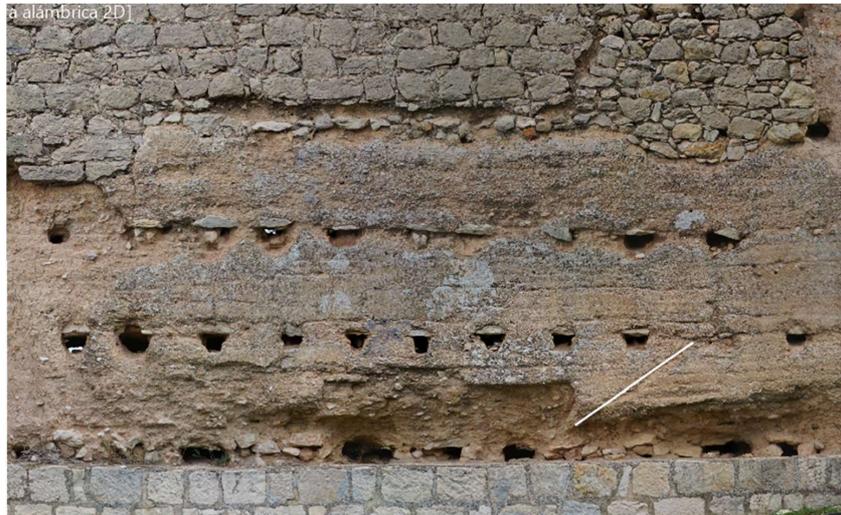
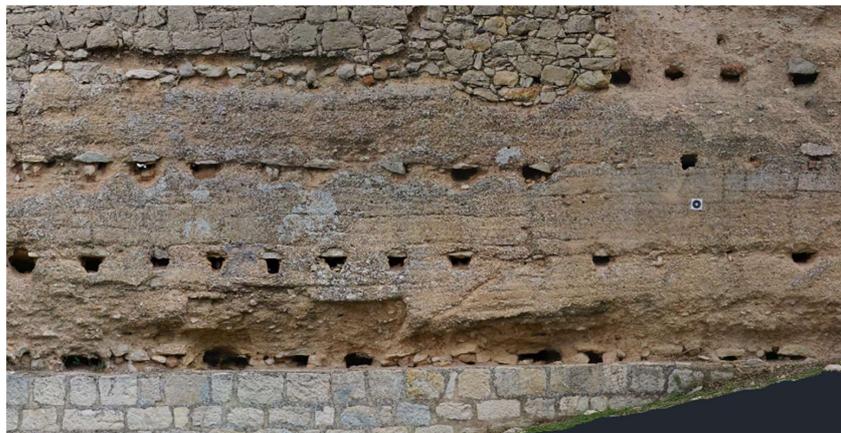
Lienzo L y Torre 14. Muralla norte de Jaén.

En la muralla norte domina el segundo tipo, que se caracteriza por la presencia de una junta inclinada, que serviría para unir diferentes obras. Esta característica se identifica con os tapias castellanos (Gil-Crespo; Madonado-Ramos (2015).

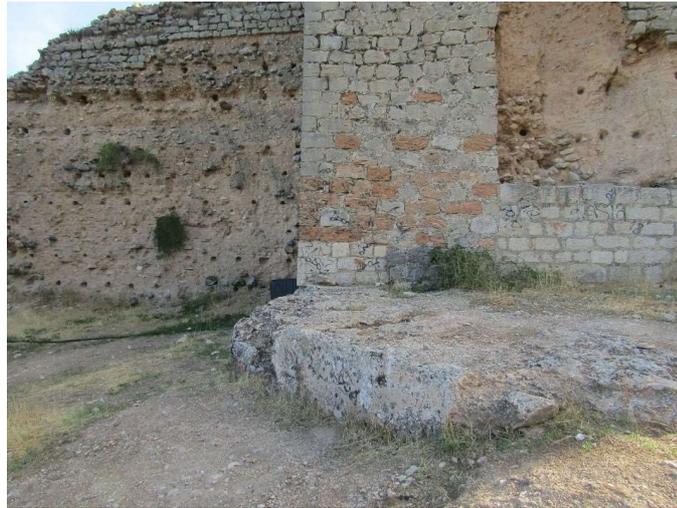
Estos datos unidos a la propia estratigrafía nos indican que alguno de los muros datados en época almohade o almorávide se corresponden con obras castellanas. Es el caso del lienzo L y la Torre 14, que está realizado con este tipo de tapial yuxtapuesto en el que quedan marcas, a pesar de su deterioro, de juntas oblicuas y agujas pasantes. Dichas estructuras se sitúan sobre una torre pentagonal de tapial muy duro que fue demolida y por tanto sabemos con certeza que esta obra es posterior a la construcción, abandono y destrucción de la misma. Como veremos más adelante, las torres pentagonales en proa son obras que proliferan a partir del siglo XIII y XIV en la zona castellana y, por tanto, aunque podamos plantear como hipótesis que la nuestra puede pertenecer a época almohade, las estructuras construidas sobre ella tienen que ser castellanas construidas probablemente entre los siglos XIV y XV.

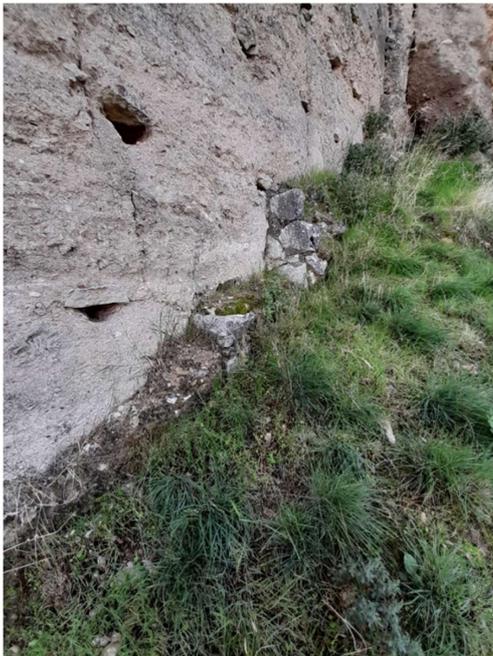
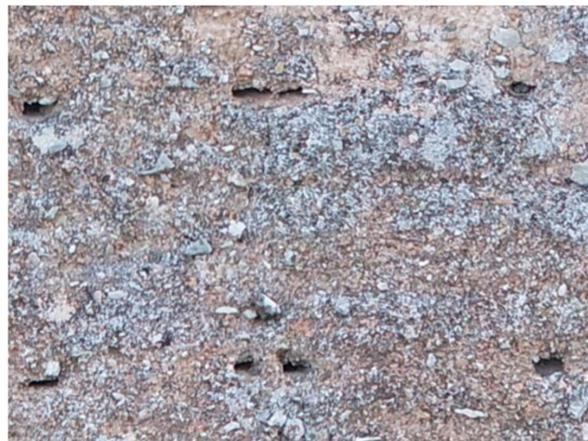
4. Respecto a los mechinales, se ha tenido en cuenta su situación y profundidad:
 - Respecto a la situación, destacan los localizados en el hilo del propio cajón, dándose sólo un caso en el que estos se encuentran por encima del propio hilo.

-Sobre la profundidad, pueden ser agujas pasantes o medias, siendo lo más común las segundas, mientras que las primeras sólo las documentamos en tres lienzos. Este tipo se corresponde mayoritariamente con obras de tipo castellano. El mismo simplifica considerablemente el sistema de atado y arriostramiento a base de medias agujas, cuñas, cruces de san Andrés y lías que en el caso anterior necesitan de un trabajo mucho más especializado. La principal ventaja de las agujas pasantes está en que además de facilitar su fabricación, las vigas pueden servir de andamiaje volado y ser retiradas y reutilizadas según se vaya necesitando (Gil-Crespo; Madonado-Ramos (2015).

-Esta conservación o eliminación de las agujas es otro de los campos que se han tenido en cuenta: si la aguja queda embebida en la fábrica, siendo un porcentaje muy alto de las mismas las que aún se conservan, o si se procedería a su recuperación para el aprovechamiento en otras obras, en estos casos, normalmente el mechinal presenta una piedra o ladrillo en la parte alta del mismo para facilitar su extracción.

-Respecto a la forma, pueden ser cuadradas, rectangulares, redondas, e incluso varillas pareadas. Todas las formas están representadas sin que destaque ninguna de ellas por encima de las demás.

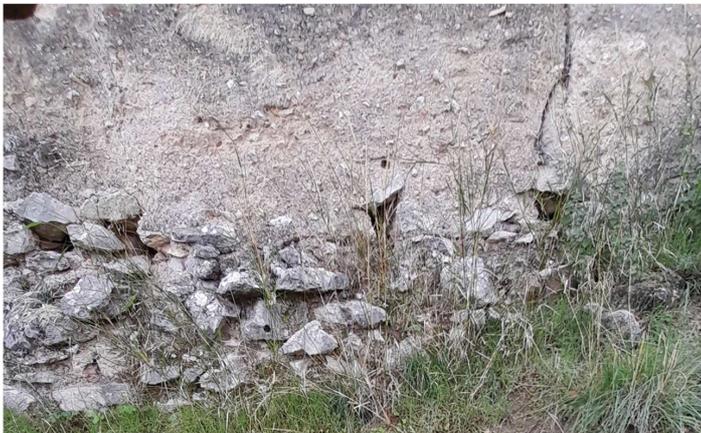
Mampostería irregular.

Mampostería irregular en su disposición y tamaño. Las piedras están aparejadas sin mantener el orden de las hiladas, con frecuencia se colocan en seco, es decir se unen sólo con tierra húmeda, o con aglomerante. Aunque también es habitual que estos estén unidos con mortero.

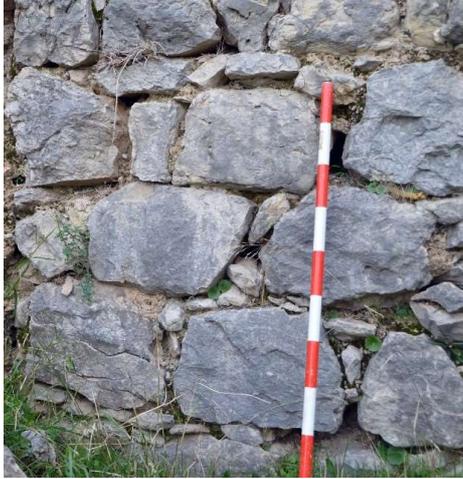
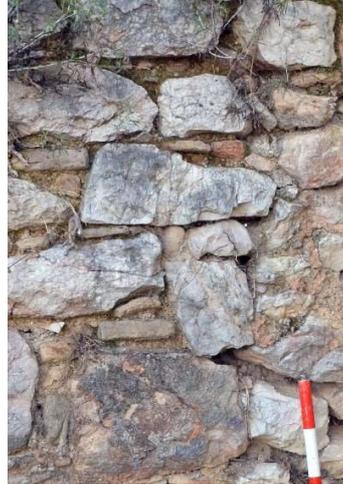
Mampostería regular enripiada con o sin cerámica.

Mampostería irregular enripiada con piedra, ladrillo, teja o cerámica. Estas dos últimas son semejante a la anterior, pero en los huecos entre las piedras se introducen pequeños guijarros, cerámica, pero generalmente teja, lajas de piedra y ladrillo para darle más consistencia, pero sobre todo para regularizar las hiladas.

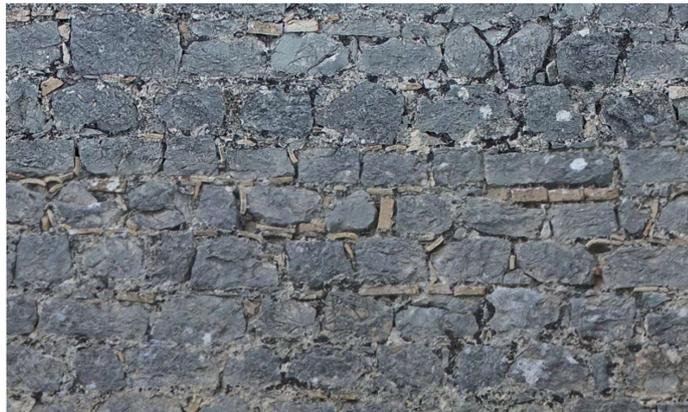
- *Mampostería careada*. Mampuestos semiescuadrados, se han labrado ligeramente en la cara exterior constituyendo una cara casi plana. Los huecos que quedan entre las caras no labradas se rellenan con ripios.

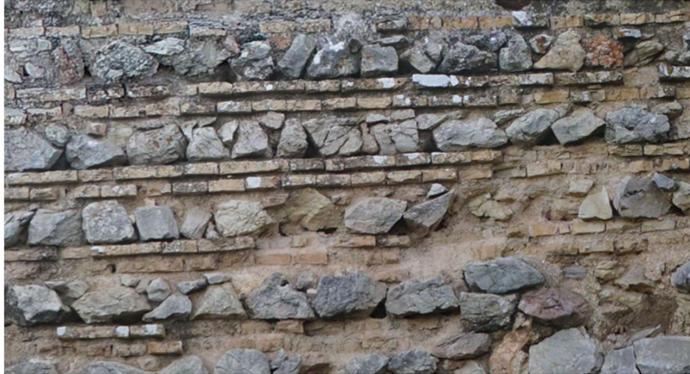
Mampostería mixta o encintada

- *Mampostería mixta o encintada*. Suele ser regular, alternan hiladas de piedra y de ladrillo

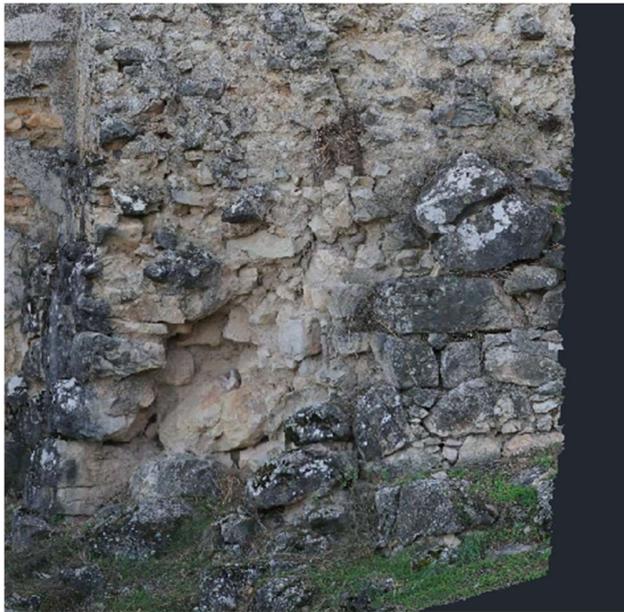
Es el caso del zócalo de piedra que se encuentra en la Torre 7. Dicha estructura (UE 76) es una obra de piedra muy irregular aparentemente colocada en seco. Sin embargo, en su interior se puede apreciar restos de mortero de cal de color amarillento, similar a la composición del tapial que se apoya o levanta sobre él (UE 75).

Tampoco el tamaño de las piedras, nos indican que se trate de una construcción ciclópea. Las de mayor tamaño, que están colocadas en las esquinas tienen un tamaño medio de medio metro, mientras que por lo general el resto miden entre 0,45 y 0,30 m, medidas similares a cualquier mampuesto que se encuentra en el alzado de la muralla. Con esto no podemos descartar totalmente la posibilidad de que pertenezcan a estructuras anteriores. Aunque, lo más probable es que sean una única construcción que, en todo caso, reutilice algunas piezas de un yacimiento que de época ibero romano situado en el entorno más cercano. Un ejemplo muy similar al anterior es la situación de la Torre 9, aunque en este caso, en la lectura, directamente hemos integrado el zócalo como parte de la misma obra que el alzado de tapial.

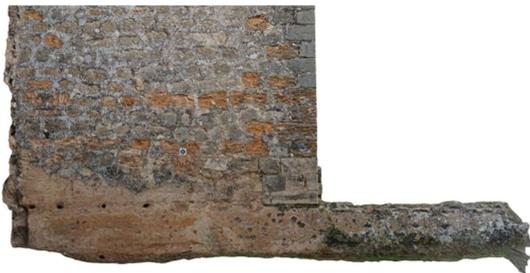
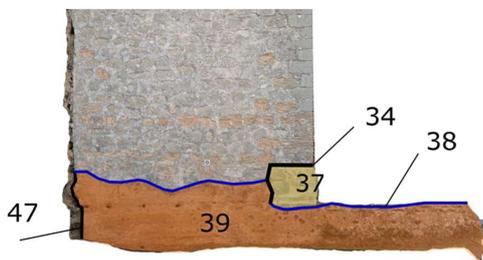
Restos de la torre pentagonal en proa T 14

Las murallas almohades en Jaén se ejecutan en tapial de considerable dureza, generalmente construidas con una base de mampostería irregular de gran tamaño. Dentro del estudio realizado hemos documentado de estos momentos, la torre pentagonal en proa T 14. (UE 39) que, aunque con matices, podemos adscribir a esta cronología. Dicha estructura fue vaciada interiormente con motivo de la restauración del lienzo que se le superponía. Dicha torre fue eliminada prácticamente hasta su base y sobre ella ya en época castellana se levantó una nueva torre, esta vez cuadrada también de tapial y un lienzo de muralla de este mismo material.

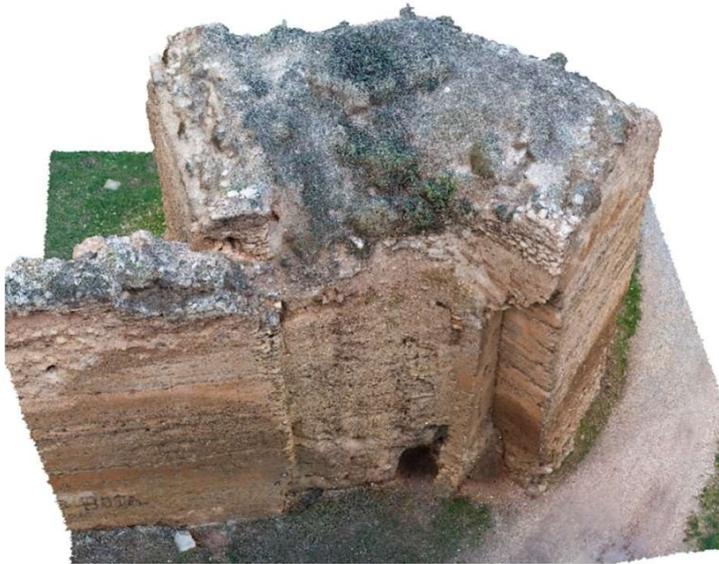
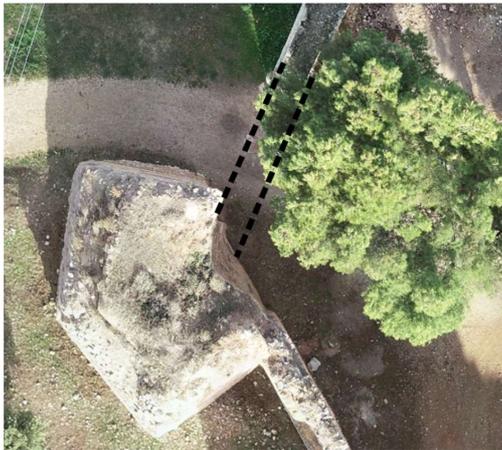
La otra torre pentagonal (UE 185) situada en el carril del Postigo de la Llana, aunque muy deteriorada, también debe de pertenecer a este momento. Está construida con un tapial anaranjado que rodea a otra estructura, también de torre rectangular construida con un material muy similar, tanto que en el alzado y sin poder acceder a la parte alta, es muy difícil distinguirlos. Además, está revestido por piedra (UE 188) que apoya directamente sobre el tapial de la torre pentagonal (UE 185). Por otro lado, en su cara interna hay un lienzo muy similar al resto de la torre (UE 190) que sirve de refuerzo encastrándose en el lado norte de la torre, y que formaría, con toda probabilidad, parte de la puerta que daría nombre al sitio: Portón de la Llana. Este paramento tiene como particularidad que podemos encontrar restos de tapial a modo de mampuestos, lo que nos indica que es una obra tardía, pero no la última, ya que también será reparada con una fábrica de piedra pequeña y cascote unida con mucho mortero de cal (191). Tanto esta torre como la anterior, defienden dos portillos: el de la Llana y el portillo de la Puerta Nueva, ambas situada en la Zona 3. Mientras que en la torre 14, como es lógico la proa de la torre se dirige al oeste, la forma de la Torre 17, su forma es más irregular, presentando la punta hacia el noroeste.

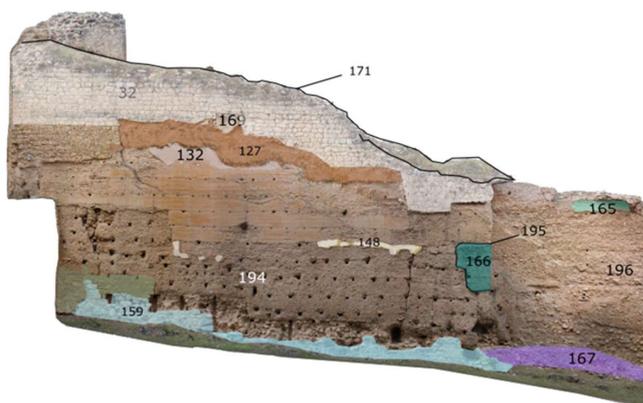
Lienzo M-N (UE 194)

Hay dos casos de lienzos de tapial, que fueron reforzados en la parte interna con otro lienzo de tapial que encastran por medio de grandes agujas que unen los dos lienzos. Estos, tienen un ancho de más de dos metros, suceden en la Z2 (L F) y en la Z3 (LM-N). En ambos casos este refuerzo podría hacerse en estos momentos.

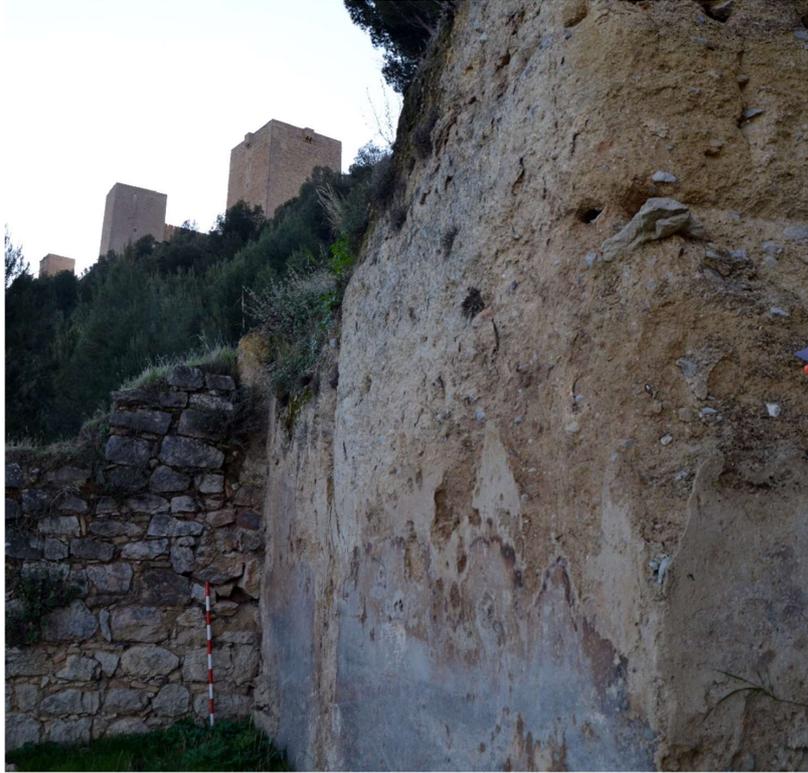
La segunda fase de modificaciones en época castellana, se caracteriza por los refuerzos en mampostería que sufren los muros de tapial islámicos, pero también los construidos por ellos mismos, pocos años antes. La situación de inestabilidad que prosigue hasta la conquista de Granada en 1492, hace que las reformas y reparaciones sean constantes. En algunos casos, se introduce una camisa de mampostería, especialmente en la zona extramuros, dejando embutido el antiguo muro, mientras que en otros casos el tapial debería estar prácticamente desaparecido, porque es cortado y atado a la nueva obra.

De estos refuerzos y camisas, contamos con varias fábricas diferentes que con toda probabilidad se corresponden a momentos distintos. Principalmente con mampostería enripiada, pero en las que cambia el material destinado a este fin, pudiendo ser piedra, ladrillo, teja, cerámica, etc. Tras la incursión de Muhammad V, en el siglo XIV, los castellanos reconstruyeron las defensas, momento al que debió corresponder una de estas obras, probablemente de mampostería, que hemos descrito.

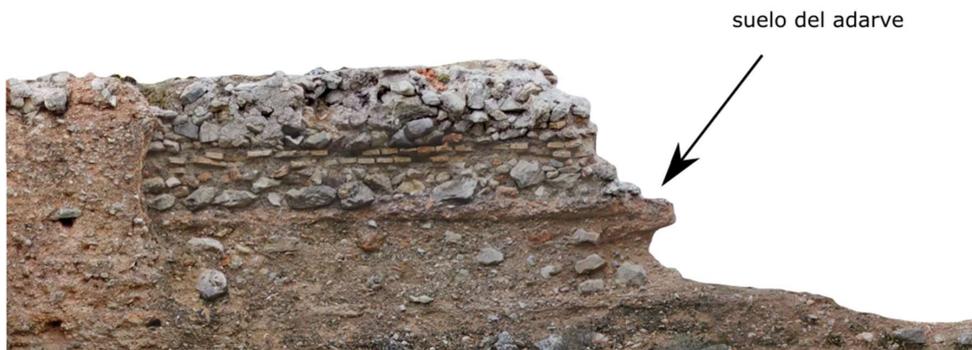
En el tercer cuarto del siglo XV, en el contexto de la guerra civil entre Enrique IV y sus hermanos, la Orden de Calatrava ocupó los Alcáceres, por lo que el Condestable Miguel Lucas de Iranzo modificó, pero sobre todo reforzó la muralla. En estos momentos, demolería parte de los adarves y cegó algunas de las torres que defendían la muralla Norte. Los adarves, mayoritariamente se encuentran anulados con obra de mortero,

piedra y en algunos casos ladrillo. En varios tramos se puede ver parte de lo que sería el pavimento y sobre él un macizado de obra.
