ANUARIO ARQUEOLÓGICO DE ANDALUCÍA 2022

ACTIVIDAD ARQUEOLÓGICA PREVENTIVA MEDIANTE SONDEOS ARQUEOLÓGICOS Y CONTROL ARQUEOLÓGICO DE MOVIMIENTOS DE TIERRAS EN LA C/. SAN JUAN Nº 4 DE MARTOS (JAÉN).

Título:	A.A.U. mediante sondeos arqueológicos y C.A.M.T. en la C/. Molino Medel ("Camino de los Charcones") de Martos (Jaén), para arreglo urgente del vial.
1. Dirección de la actividad arqueológica	Sánchez Susí, Rafael
2. Provincia	Jaén
3. Municipio	Martos
4. Ubicación	Calle Molino Medel ("Camino de los Charcones").
5. Clasificación	Excavación Arqueológica: Sondeo arqueológico y Control arqueológico de movimientos de tierra
6. Modalidad	Actividad arqueológica urgente
7. Nombre PGI	
8. Fecha Resolución/Declaración responsable	25/03/2022
9. Fecha de inicio de la actividad	03/05/2022
10. Fecha de finalización de la actividad	11/05/2022
11. Identificación de Patrimonio Arqueológico	NO

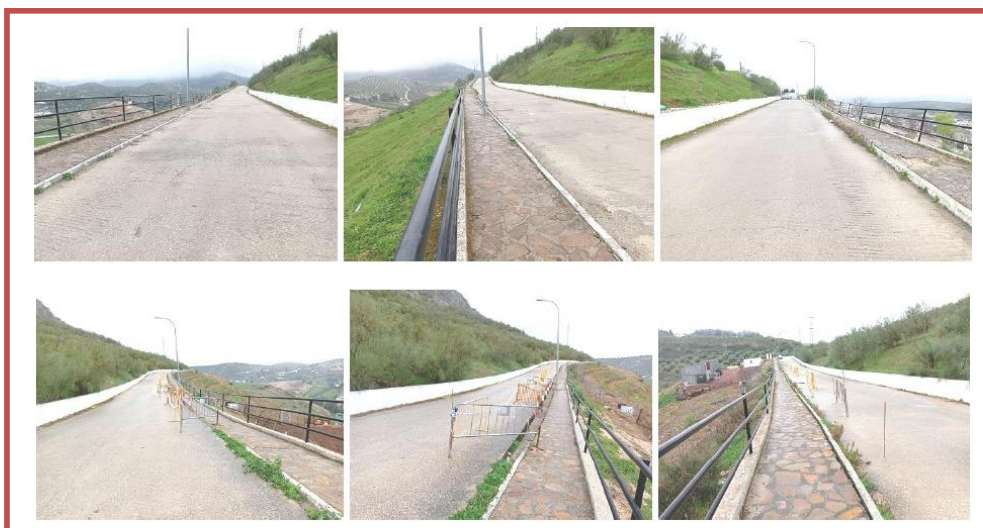
Estos dos hundimientos del mencionado vial (figura 1), a una cota aproximada de unos 800 m s.n.m., provocados por un período de lluvias torrenciales en diciembre de 2019, presenta dos área muy bien localizadas a las que denominamos “Sector Septentrional de Intervención Arqueológica” (con unos 320 m² de superficie) y “Sector Oriental de Intervención Arqueológica” (con unos 480 m² de superficie).

FIG. 5. IMÁGENES DEL ESTADO EN QUE SE ENCONTRABAN EL DÍA 27/02/2022 LAS DOS ÁREAS HUNDIDAS DEL VIAL DE LA C/. MOLINO MEDEL ("CAMINO DE LOS CHARCONES") DE MARTOS (JAÉN) DONDE SE IBA A EJECUTAR LA ACTIVIDAD ARQUEOLÓGICA DE URGENCIA PREVIA A LA REPARACIÓN DE LAS MISMAS (Fotos: Rafael Sánchez Susi).

Para hacernos una idea de las dos áreas afectadas por los hundimientos del vial, el día 27 de febrero de 2022, antes de la solicitud de nuestro proyecto de A.A.U., giramos visita a la zona y comprobar el estado previo de la misma, medir las longitudes de las dos áreas de intervención arqueológica y valorar los medios necesarios para ejecutar nuestra actuación (figura 5).

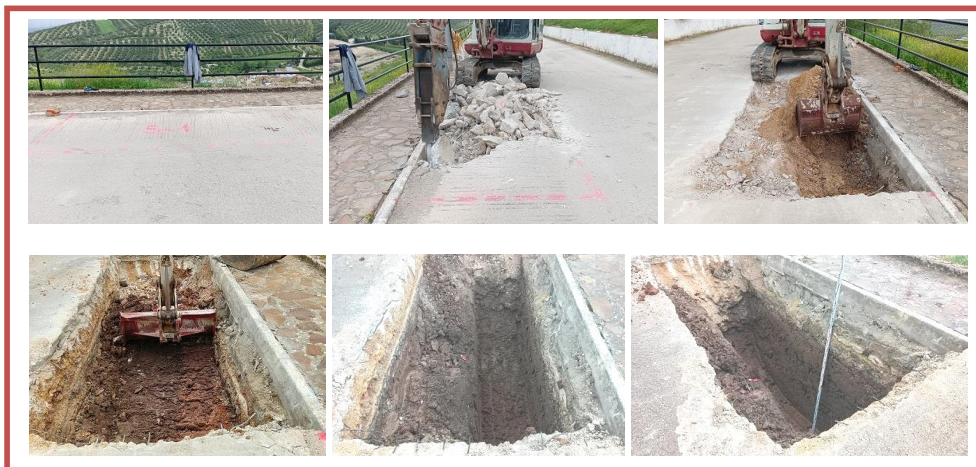
5.1.1. Sondeo Arqueológico nº 1 (4,00 x 1,60 mts.).

FIG. 7. IMÁGENES DEL PLANTEAMIENTO Y EJECUCIÓN DEL PROCESO DE EXCAVACIÓN, CON MEDIOS MECÁNICOS, DEL SONDEO Nº 1 EN EL DENOMINADO “SECTOR SEPTENTRIONAL” DE INTERVENCIÓN ARQUEOLÓGICA, DENTRO DEL VIAL DE LA C/ MOLINO MEDEL DE MARTOS (JAÉN). Fotos: Rafael Sánchez Susí.

Planteado en el extremo occidental de este “Sector Septentrional” de Intervención Arqueológica, con una longitud de 4.00 m. (dirección W-E) y una anchura de 1.60 m. (dirección N-S), tras demoler, con medios mecánicos (martillo hidráulico), la capa de asfalto y la solera de hormigón armado previa, procedimos, con cazo de dientes de 60 cms., a eliminar la capa de zahorra bajo la solera de hormigón y, una vez eliminada ésta, a ir vaciando paulatinamente, con alzadas de unos 10-15 ms. de grosor, los rellenos estériles de esta zona de la falda de la Peña de Martos (figuras 4 y 7).

Bajo la solera de hormigón armado nos aparece un paquete de grava-zahorra artificial compactada de unos 50-60 cm. de grosor, de regularización y preparación de base para la implantación de la solera de hormigón armado del vial, que, una vez eliminada, deja aflorar un enorme paquete de tierras, de carácter erosivo y geológico, como cobertera superior de la roca caliza de la falda de la Peña de Martos, de tonalidad marrón, algo achocolatada y anaranjada, que se va haciendo más arcillosa, masiva y compacta conforme descendemos en profundidad, por la gran humedad reinante en el sustrato y apelmazamiento del terreno, en cuyas capas superficiales presenta, como inclusiones también de carácter erosivo, gravitatorio y geológico, abundantes cantos y piedras calizas de pequeño-mediano tamaño, mientras que, en sus zonas más profundas, van desapareciendo paulatinamente, conformando un auténtico paquete arcilloso de alta masividad y compactación que incluso cuesta excavar con los medios mecánicos utilizados. Con unos resultados arqueológicos completamente negativos a nivel material, estructural y estratigráfico, procedimos inmediatamente a colmatar y sellar el sondeo arqueológico con los mismos rellenos extraídos de su interior.

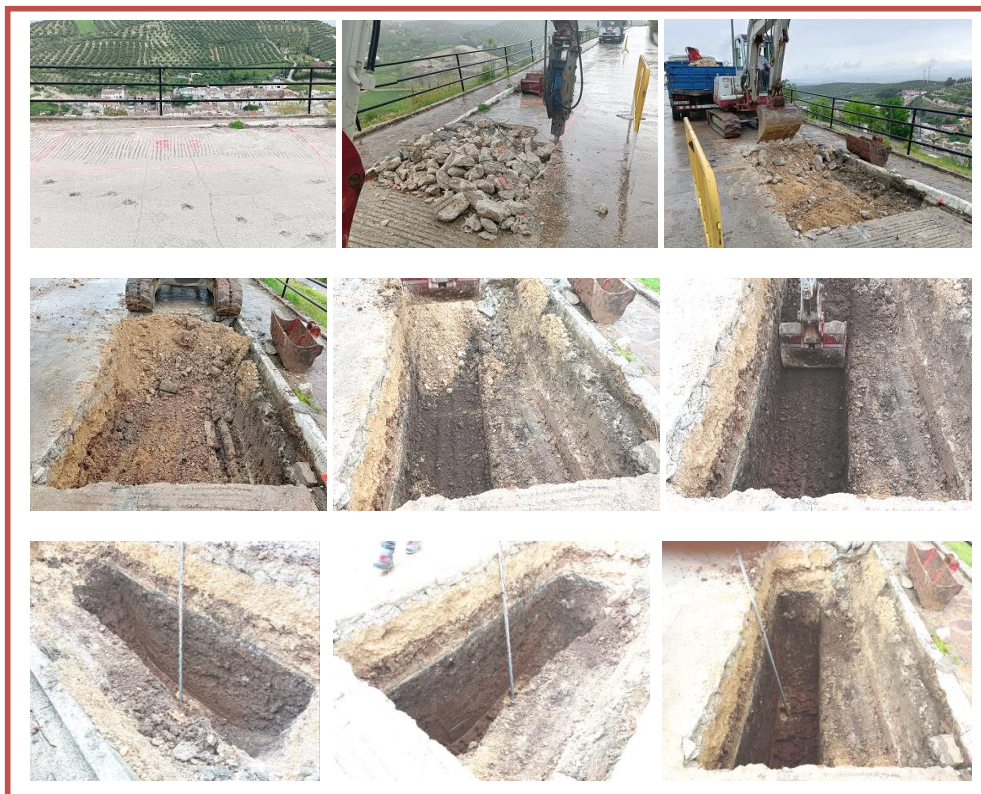
5.1.2. Sondeo Arqueológico nº 2 (4,00 x 1,60 mts.).

procedimos igualmente que en el sondeo arqueológico anterior y tras demoler, con medios mecánicos (martillo hidráulico), la capa de asfalto y la solera de hormigón armado previa, utilizamos el cazo de dientes de 60 cms. para eliminar la capa de zahorra bajo la solera de hormigón y, una vez eliminada ésta, a ir vaciando paulatinamente, con alzadas de unos 10-15 ms. de grosor, los rellenos estériles de esta zona de la falda de la Peña de Martos (figuras 4 y 8).

FIG. 8. IMÁGENES DEL PLANTEAMIENTO Y EJECUCIÓN DEL PROCESO DE EXCAVACIÓN, CON MEDIOS MECÁNICOS, DEL SONDEO Nº 2 EN EL DENOMINADO "SECTOR SEPTENTRIONAL" DE INTERVENCIÓN ARQUEOLÓGICA, DENTRO DEL VIAL DE LA C/. MOLINO MEDEL DE MARTOS (JAÉN). Fotos: Rafael Sánchez Susi.

Bajo la solera de hormigón armado nos vuelve a aparecer ese paquete de grava-zahorra artificial compactada de regularización y preparación de base para la implantación de la solera de hormigón armado del vial, que, una vez eliminada, también vuelve a ofrecernos ese enorme paquete de tierras, de carácter erosivo y geológico, de tonalidad marrón, algo achocolatada y anaranjada. Del mismo modo, al igual que el sondeo nº 1, vuelve a darnos unos resultados arqueológicos completamente negativos a nivel material, estructural y estratigráfico, y, una vez documentado a nivel fotográfico, procedimos inmediatamente a su relleno, sellado y vallado de seguridad.

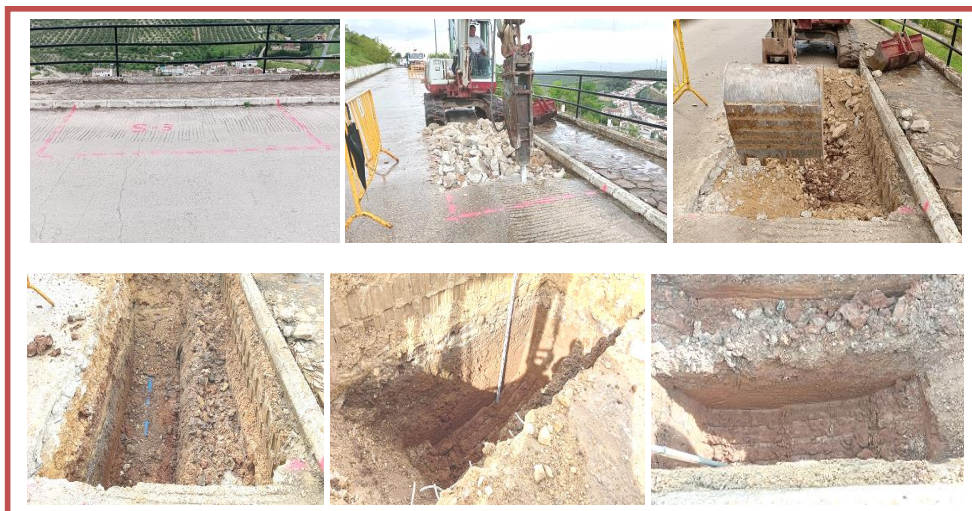
5.1.3. Sondeo Arqueológico nº 3 (4,00 x 1,60 mts.).

Planteado en el extremo oriental de este "Sector Septentrional" de Intervención Arqueológica, con una longitud de 4.00 m. (dirección W-E) y una anchura de 1.60 m. (dirección N-S), al igual que hicimos en los dos sondeos arqueológicos anteriores, utilizamos la misma metodología de trabajo (figuras 4 y 9).

En la figura 9 podemos observar el planteamiento y el proceso de ejecución, con medios mecánicos, del sondeo arqueológico nº 3, con los mismos resultados arqueológicos negativos y las mismas características en cuanto a composición del terreno excavado en el subsuelo del área. La única diferencia estriba en la aparición, en la zona septentrional del sondeo, de una tubería de PVC azul contemporánea de conducción de agua potable, ya en desuso, que, probablemente distribuiría este recurso entre los depósitos municipales existentes en la zona oriental y septentrional de esta calle, por lo que decidimos abrir la zona meridional de este sondeo.

FIG. 9. IMÁGENES DEL PLANTEAMIENTO Y EJECUCIÓN DEL PROCESO DE EXCAVACIÓN, CON MEDIOS MECÁNICOS, DEL SONDEO Nº 3 EN EL DENOMINADO "SECTOR SEPTENTRIONAL" DE INTERVENCIÓN ARQUEOLÓGICA, DENTRO DEL VIAL DE LA C/. MOLINO MEDEL DE MARTOS (JAÉN). Fotos: Rafael Sánchez Susí.

Una vez documentado fotográficamente este sondeo arqueológico nº 3 y, dados sus resultados arqueológicos negativos a nivel material, estructural y estratigráfico, procedimos, al igual que con los restantes sondeos, a su relleno, sellado y vallado de seguridad.

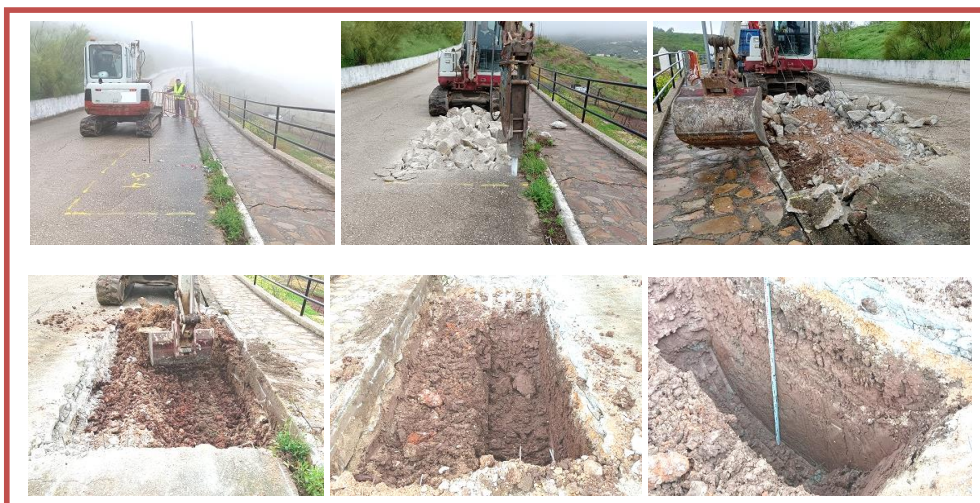
5.2.1. Sondeo Arqueológico nº 4 (4,00 x 1,60 mts.).

Como puede observarse en las imágenes de la figura 10, bajo la solera de hormigón armado nos vuelve a aparecer ese paquete de grava-zahorra artificial compactada de regularización y preparación de base para la implantación de la solera de hormigón armado del vial, que, una vez eliminada, también vuelve a ofrecernos ese enorme paquete de tierras, de carácter erosivo y geológico, de tonalidad marrón, algo achocolatada y anaranjada, más arcilloso, masivo y compacto conforme descendemos en profundidad y con las mismas inclusiones de abundantes cantos y piedras calizas de

pequeño-mediano tamaño en sus capas superficiales y las mismas características de arcillización, masividad y compactación en profundidad.

FIG. 10. IMÁGENES DEL PLANTEAMIENTO Y EJECUCIÓN DEL PROCESO DE EXCAVACIÓN, CON MEDIOS MECÁNICOS, DEL SONDEO Nº 4 EN EL DENOMINADO "SECTOR ORIENTAL" DE INTERVENCIÓN ARQUEOLÓGICA, DENTRO DEL VIAL DE LA C/. MOLINO MEDEL DE MARTOS (JAÉN). Fotos: Rafael Sánchez Susi.

Una vez documentado fotográficamente este sondeo arqueológico nº 4, y, dados que sus resultados arqueológicos fueron negativos a todos los niveles (material, estructural y estratigráfico), procedimos seguidamente a su relleno y sellado con las mismas tierras y rellenos extraídos de su interior y a su posterior vallado de seguridad.

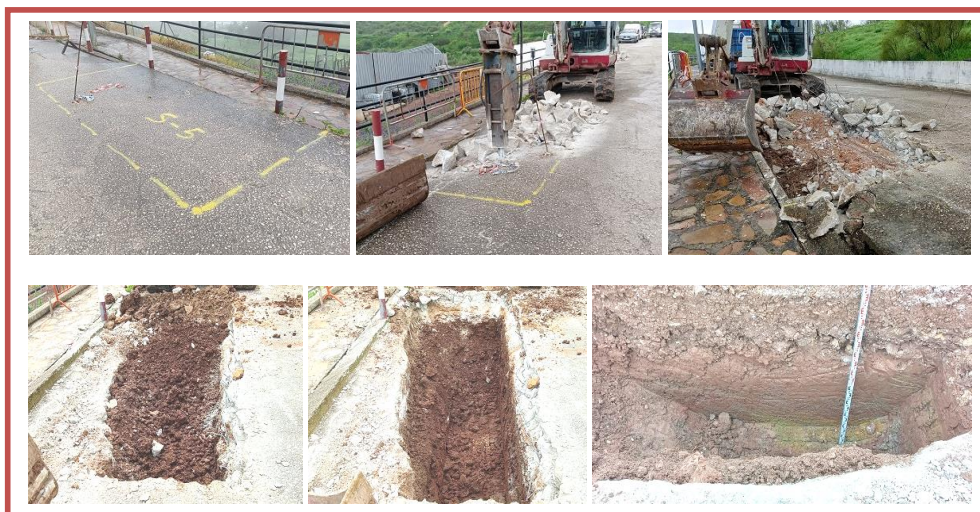
5.2.2. Sondeo Arqueológico nº 5 (4,00 x 1,60 mts.).

Por la presencia de un gran bloque de hormigón en la parte más oriental del sondeo, junto a la línea de bordillo del acerado existente en esta zona, dándonos la impresión de que ya se habían producido hundimientos de ese acerado anteriormente, por filtraciones constantes por debajo de la solera de hormigón del vial, desde el flanco occidental del mismo hacia su flanco oriental (área natural de salida del agua siguiendo la pendiente pronunciada de esta ladera de la Peña), y rellenos con ese hormigón, posiblemente, por el servicio de obras del Excmo. Ayuntamiento de Martos.

profundidad. A unos -2.50 m. de profundidad, en este sondeo arqueológico, bajo este gran paquete de tierras marrones-anaranjadas, nos comienzan a aparecer margas arcillosas de tonalidades verdosas-amarillentas y algo grisáceas, típicas de los niveles geológicos de la zona (figura 11).

Viendo la composición de los rellenos interiores de este sondeo arqueológico, nos hace pensar que la roca caliza y dolomítica de la propia Peña de Martos, en esta ladera oriental donde estábamos trabajando, tiene unos buzamientos y pendientes muy verticales en profundidad, presentando en su perímetro unos niveles de margas arcillosas abigarradas, como continuidad geológica de la misma, mientras que, sobre ambos niveles geológicos, se asientan esos paquetes terrosos-arcillosos marrones-anaranjados típicos de procesos erosivos cronológicamente posteriores.

FIG. 11. IMÁGENES DEL PLANTEAMIENTO Y EJECUCIÓN DEL PROCESO DE EXCAVACIÓN, CON MEDIOS MECÁNICOS, DEL SONDEO Nº 5 EN EL DENOMINADO "SECTOR ORIENTAL" DE INTERVENCIÓN ARQUEOLÓGICA, DENTRO DEL VIAL DE LA C/. MOLINO MEDEL DE MARTOS (JAÉN). Fotos: Rafael Sánchez Susí.

Con resultados arqueológicos completamente negativos a todos los niveles, una vez abierto este sondeo arqueológico nº 5 y documentada su sección fotográficamente, volvimos a rellenarlo con las tierras extraídas de su interior y, tras su compactación superficial con la cadena de la misma máquina giratoria que estábamos empleando, los operarios procedieron a su vallado de seguridad.

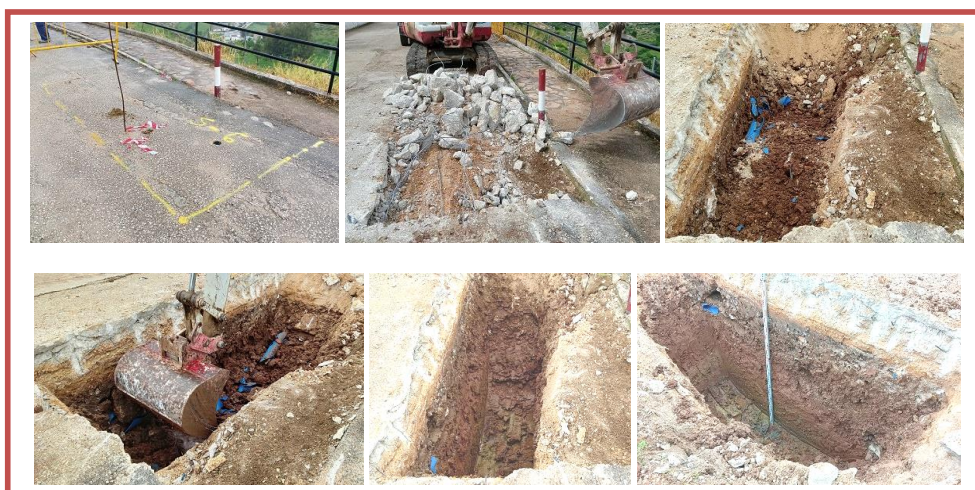
5.2.3. Sondeo Arqueológico nº 6 (4,00 x 1,60 mts.).

En la zona oriental de este sondeo arqueológico nº 6, hemos logrado definir el final de ese gran bloque de hormigón de relleno entre la solera del vial y la solera de la línea de bordillos del acerado existente en esta zona (que no estaban unidas y cosidas entre ambas) y que antes habíamos descrito como perteneciente a anteriores hundimientos del acerado por las filtraciones de agua constantes por debajo de esas soleras de

hormigón, tanto del vial como del acerado, desde su flanco más occidental, ladera arriba de la propia Peña, hacia su flanco oriental, ladera abajo de la Peña, donde está el área natural de salida de ese agua superficial de escorrentía y del agua filtrada en el subsuelo del terreno que encontramos bajo la capa de grava y zahorra artificial compactada y que no es otro que el paquete terroso-arcilloso de tonalidad marrón acholada-anaranjada que directamente aflora bajo ella y volviendo al tema geológico explicitado en el sondeo arqueológico anterior, nuevamente tenemos la misma composición de los rellenos interiores excavados en este sondeo arqueológico nº 6, corroborando lo comentado para el sondeo arqueológico nº 5 sobre la disposición de la roca natural caliza y dolomítica de esta zona oriental de la Peña de Martos (figura 12).

FIG. 12. IMÁGENES DEL PLANTEAMIENTO Y EJECUCIÓN DEL PROCESO DE EXCAVACIÓN, CON MEDIOS MECÁNICOS, DEL SONDEO Nº 6 EN EL DENOMINADO "SECTOR ORIENTAL" DE INTERVENCIÓN ARQUEOLÓGICA, DENTRO DEL VIAL DE LA C/. MOLINO MEDEL DE MARTOS (JAÉN). Fotos: Rafael Sánchez Susi.

Con los mismos resultados arqueológicos, completamente negativos a todos los niveles (material, estructural y estratigráfico), una vez abierto este sondeo arqueológico nº 6 y documentada su sección fotográficamente, procedimos, a su colmatación, sellado y vallado de seguridad.

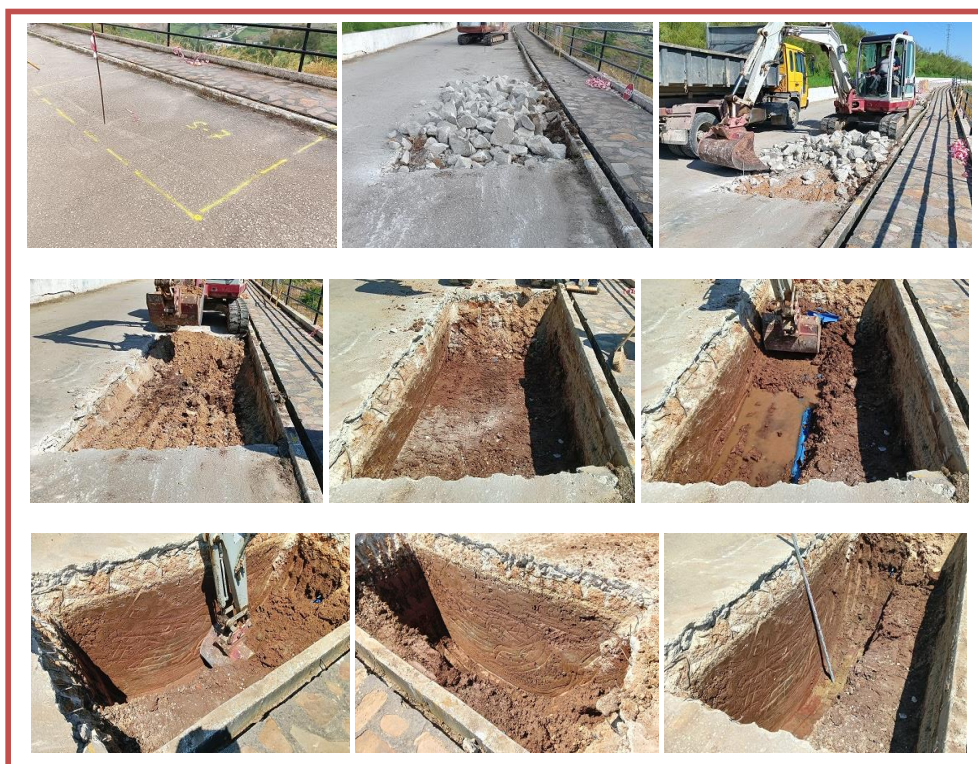
5.2.4. Sondeo Arqueológico nº 7 (4,00 x 1,60 mts.).

de este “Sector Oriental”. Al romperla con la máquina, decidimos eliminarla y seguir profundizando en esta área del sondeo, logrando llegar en una cota algo menor que en el sondeo arqueológico anterior (-2.35/-2.40 m.) al afloramiento de las margas arcillosas abigarradas, de tonalidades verdoso-amarillentas, que ya habíamos documentado fotográficamente en los dos sondeos arqueológicos anteriores (figura 13).

FIG. 13. IMÁGENES DEL PLANTEAMIENTO Y EJECUCIÓN DEL PROCESO DE EXCAVACIÓN, CON MEDIOS MECÁNICOS, DEL SONDEO Nº 7 EN EL DENOMINADO “SECTOR ORIENTAL” DE INTERVENCIÓN ARQUEOLÓGICA, DENTRO DEL VIAL DE LA C/. MOLINO MEDEL DE MARTOS (JAÉN). Fotos: Rafael Sánchez Susi.

Con los mismos resultados arqueológicos, completamente negativos a todos los niveles (material, estructural y estratigráfico), una vez abierto este sondeo arqueológico nº 7 y documentada su sección fotográficamente, procedimos a rellenarlo, a sellarlo y a vallarlo a nivel de seguridad.

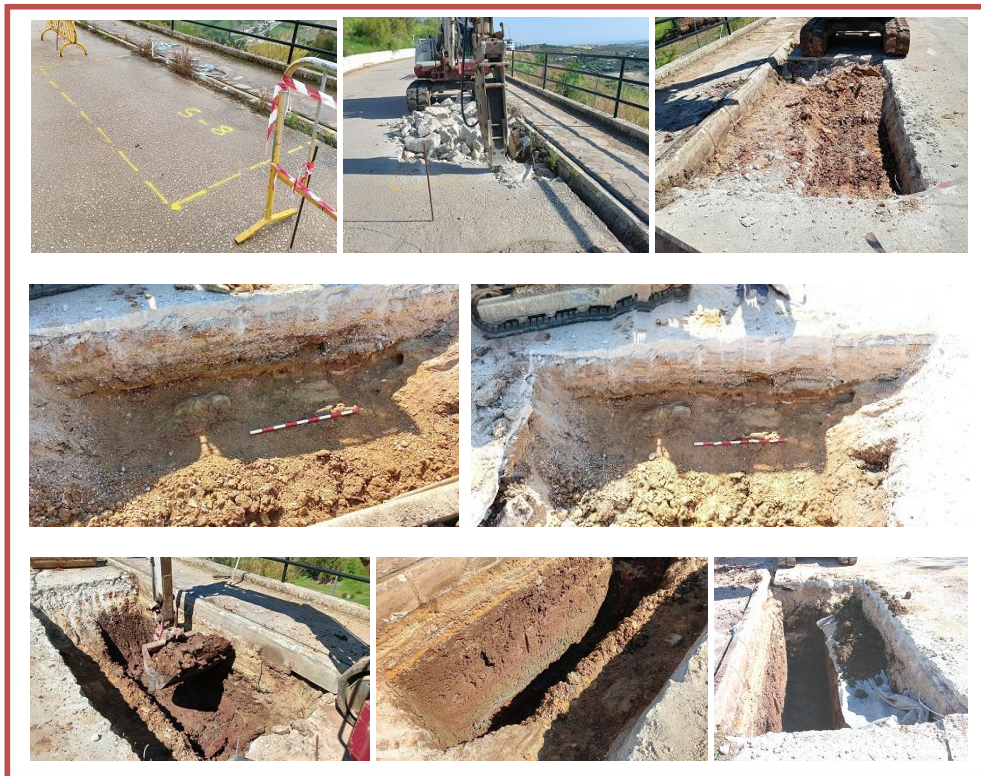
5.2.5. Sondeo Arqueológico nº 8 (4,00 x 1,60 mts.).

Como ya dijimos anteriormente, aparentemente se trata de una conducción de agua proveniente del manantial subterráneo existente en la falda septentrional del cerro donde se ubica la ermita de la Virgen de la Victoria y, por su tipología y características, podría adscribirse cronológica y culturalmente a finales del siglo XVIII-principios del siglo XIX. También nos da la impresión de que esta conducción distribuiría el agua potable de ese manantial hasta la zona del Portillo de Martos y, desde ahí, posiblemente a otras áreas de esta zona del municipio, siendo muy probable que, para ello, aprovecharse el circuito por donde discurría la antigua vereda de estos flancos oriental y septentrional de la falda de la Peña de Martos.

Como ya hemos dicho, aunque en muy mal estado de conservación, decidimos documentar sus restos fotográficamente y proceder a su conservación bajo lienzo de geotextil y tierras de la misma excavación del sondeo, excavando, por tanto, el flanco más oriental del sondeo arqueológico, donde nos volvía a aparecer el paquete terroso-arcilloso, de tonalidad marrón acholada-anaranjada, que hemos ido definiendo anteriormente para todos los sondeos arqueológicos abiertos. Al igual que ocurría con los sondeos arqueológicos anteriores, bajo este gran paquete de tierras, volvía a aparecer el afloramiento de las margas arcillosas abigarradas, de tonalidades verdoso-amarillentas, que ya habíamos documentado fotográficamente en todos los sondeos arqueológicos anteriores (figura 14).

FIG. 14. IMÁGENES DEL PROCESO DE EXCAVACIÓN, CON MEDIOS MECÁNICOS, DEL SONDEO Nº 8 EN EL DENOMINADO "SECTOR ORIENTAL" DE INTERVENCIÓN ARQUEOLÓGICA. PROTECCIÓN DE LOS RESTOS EN MAL ESTADO DE CONSERVACIÓN DE UNA CONDUCCIÓN DE AGUA POTABLE DEL SIGLO XVIII (Fotos: Rafael Sánchez Susi).

Con los mismos resultados arqueológicos de épocas pretéritas, completamente negativos a todos los niveles (material, estructural y estratigráfico), exceptuando la aparición de esa conducción de agua, una vez abierto el flanco oriental de este sondeo arqueológico nº 8 hasta la matriz geológica del terreno y documentada su planta y sección principal fotográficamente, procedimos a rellenarlo con las mismas tierras extraídas de su interior.
