ANUARIO ARQUEOLÓGICO DE ANDALUCÍA 2022

ACTIVIDAD ARQUEOLÓGICA PREVENTIVA MEDIANTE SONDEOS ARQUEOLÓGICOS Y CONTROL ARQUEOLÓGICO DE MOVIMIENTOS DE TIERRAS EN LA C/. SAN JUAN Nº 4 DE MARTOS (JAÉN).

**RAFAEL SÁNCHEZ SUSÍ.
JUAN ÁNGEL MARTOS HERMOSO
MÁRÍA JOSÉ ALCALÁ-GALIANO LINARES**

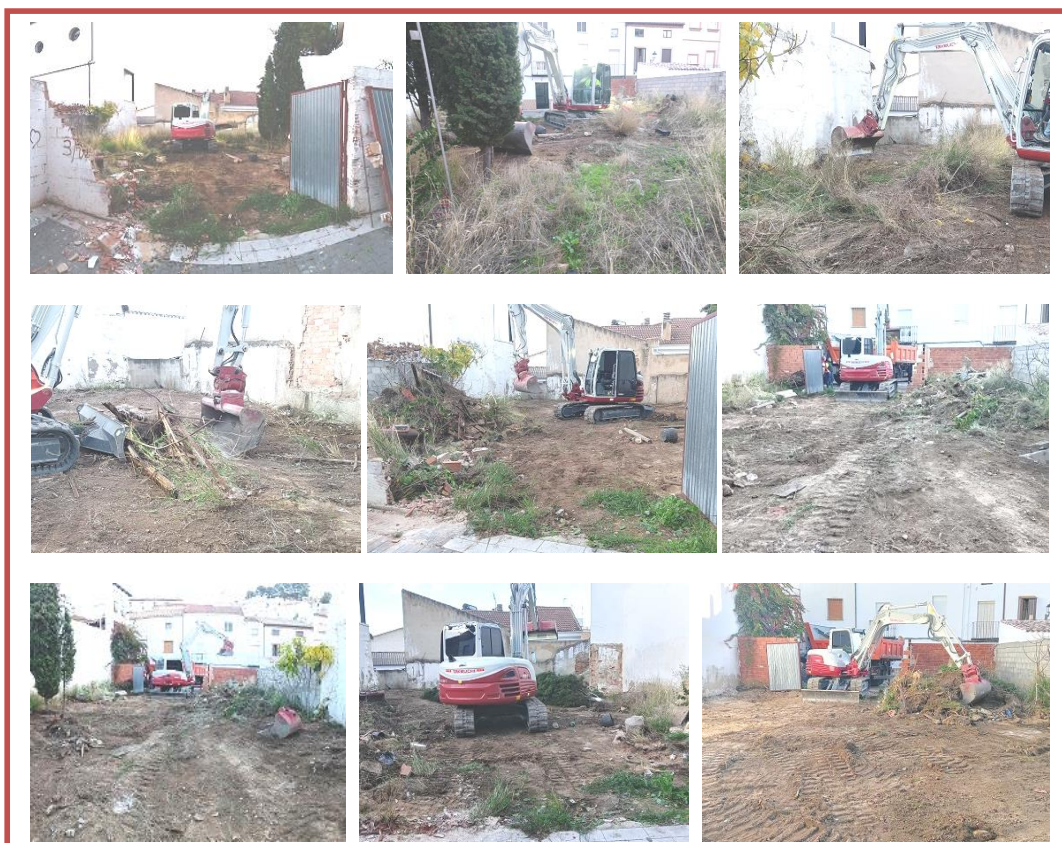
Una vez que la máquina retroexcavadora pudo entrar en el solar, inmediatamente procedimos al desbroce superficial de toda la superficie del solar, que presentaba gran cantidad de hierbas, malezas, escombros y basuras (figura 8).

FIG. 8. IMÁGENES DEL DESBROCE SUPERFICIAL DEL SOLAR REALIZADO EL MISMO DÍA 28/12/2023 (Fotos: Rafael Sánchez Susi).

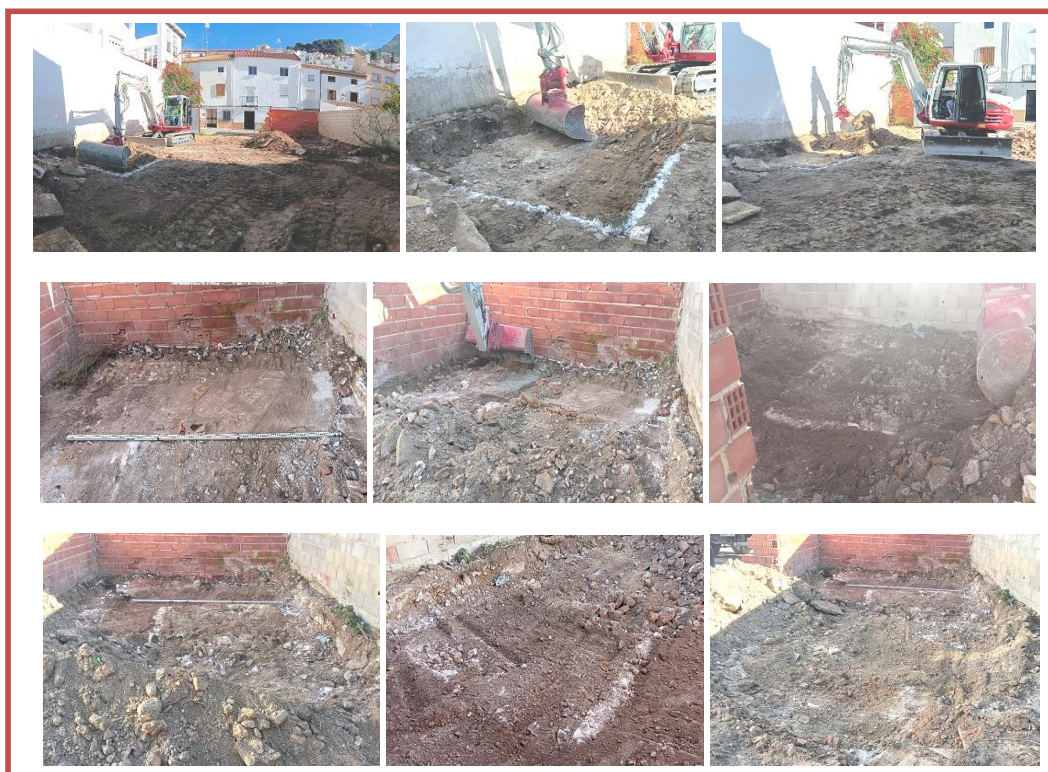
Posteriormente, mientras la máquina comenzaba a vaciar, mediante el uso de cazo de limpieza, la esquina suroriental del solar, hasta esa cota de -0,60 m, necesaria para implantar el forjado sanitario de la nueva cimentación proyectada para el edificio a construir, procedimos a marcar, con yeso, los límites occidentales, desde la línea de fachada del solar (C/. San Juan), de la nueva vivienda proyectada (figura 9).

En esta esquina suroriental, a nivel superficial, nos aparecía los restos de un suelo de baldosas de barro cocido y algunas losas de arenisca de la solería antes mencionada del hotel (figura 9), ambos de época contemporánea, posiblemente pertenecientes al zaguán de entrada (baldosas

de barro) y a alguna de las habitaciones laterales a ese zaguán (losas de arenisca) del antiguo edificio, hace tiempo demolido, que ocupaba este espacio (el mencionado hotel "Imperio").

FIG. 9. ARRIBA: VACIADOS A COTA -0,60 M. DE LA ESQUINA NOROCCIDENTAL DEL ÁREA ORIENTAL DEL SOLAR DESTINADA A LA CONSTRUCCIÓN DEL NUEVO EDIFICIO PROYECTADO; CENTRO Y ABAJO: VACIADO DEL ÁREA SURORIENTAL DE ESA MITAD ORIENTAL PARA EL EDIFICIO, CON RESTOS SUPERFICIALES PARCIALES DE SOLERÍAS DE BALDOSAS DE BARRO COCIDO Y DE LOSAS DE ARENISCA Y BAJO ELLAS LAS MARCAS EN YESO POSIBLEMENTE DE LOS LÍMITES DEL ZAGUÁN DEL ANTIGUO HOTEL "IMPERIO" QUE OCUPÓ DESDE FINALES DEL SIGLO XIX ESTE ESPACIO (Fotos: Rafael Sánchez Susi).

Una vez eliminado estos restos de solería, nos aparecían abundantes yesos mezclados con tierras y escombros, marcando incluso los límites de ese espacio de zaguán (figura 9). Habiendo alcanzado una cota de -0,50/-0,60 m. desde la rasante de la C/. San Juan, procedimos a marcar el sondeo arqueológico nº 1, con unas dimensiones de 2 m. de anchura (dirección noroeste-sureste) y 3 m. de longitud (dirección noreste-suroeste), dejando aproximadamente 1 m. de separación con los extremos limítrofes del solar (figura 10).

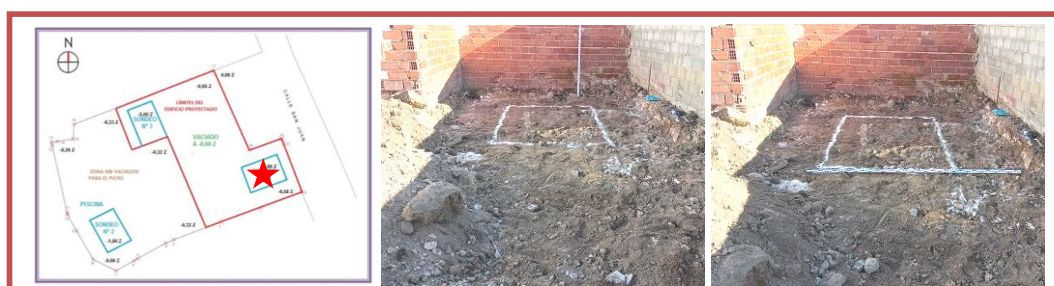
FIG. 10. IZQU.: UBICACIÓN DEL SONDEO ARQUEOLÓGICO Nº 1 DENTRO DE LA PLANIMETRÍA DEL SOLAR; CENTRO Y DRCHA.: PLANTEAMIENTO SOBRE EL TERRENO DE ESTE SONDEO ARQUEOLÓGICO Nº 1 (Elab. propia y fotos de Rafael Sánchez Susi).

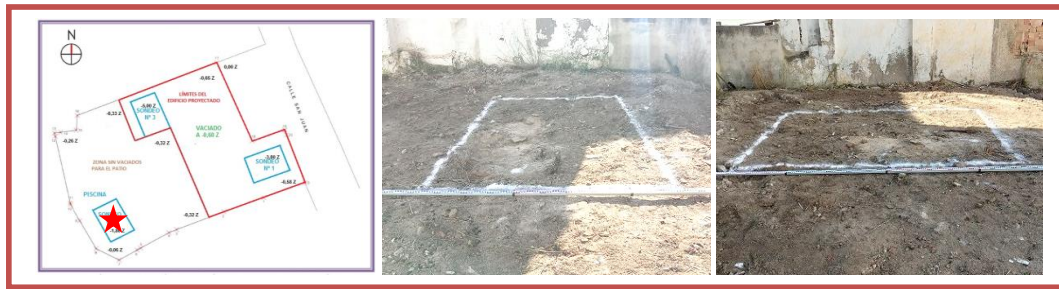
FIG. 11. IZQU.: UBICACIÓN DEL SONDEO ARQUEOLÓGICO Nº 2 DENTRO DE LA PLANIMETRÍA DEL SOLAR; CENTRO Y DRCHA.: PLANTEAMIENTO SOBRE EL TERRENO DE ESTE SONDEO ARQUEOLÓGICO Nº 2 (Elab. propia y fotos de Rafael Sánchez Susi).

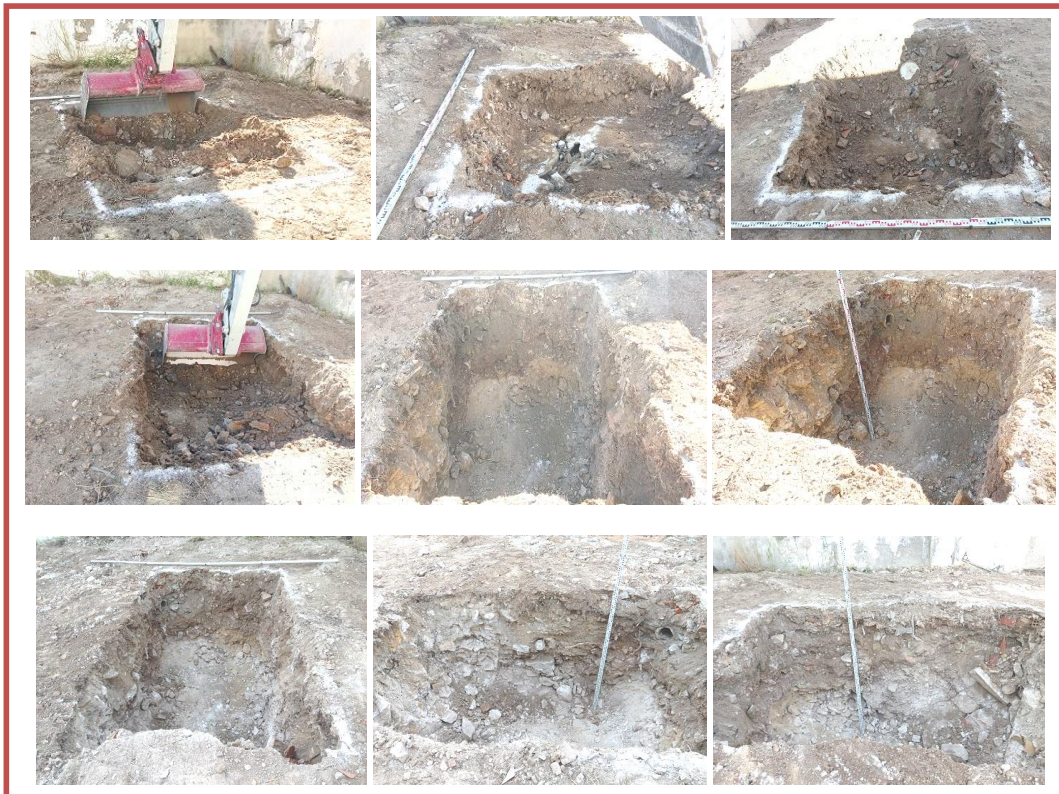
FIG. 12. FOTOS DEL PROCESO DE EJECUCIÓN, CON MEDIOS MECÁNICOS, DEL SONDEO ARQUEOLÓGICO Nº 2, EN LA ZONA SUROCCIDENTAL DEL SOLAR, PARA LA CONSTRUCCIÓN DE LA PISCINA PROYECTADA (Fotos de Rafael Sánchez Susi).

El proceso de vaciado, con los medios mecánicos disponibles (retroexcavadora con cazo de limpieza), por tongadas sucesivas de unos 15-20 cms. de grosor, sólo ha podido determinar la presencia en su interior de tierras y escombros mezclados, los restos de un saneamiento de tuberías de hormigón y los restos muy alterados de una cimentación en piedra y mortero de cal y arena, de época contemporánea, pertenecientes al anterior edificio que ocupó este solar (figura 12).

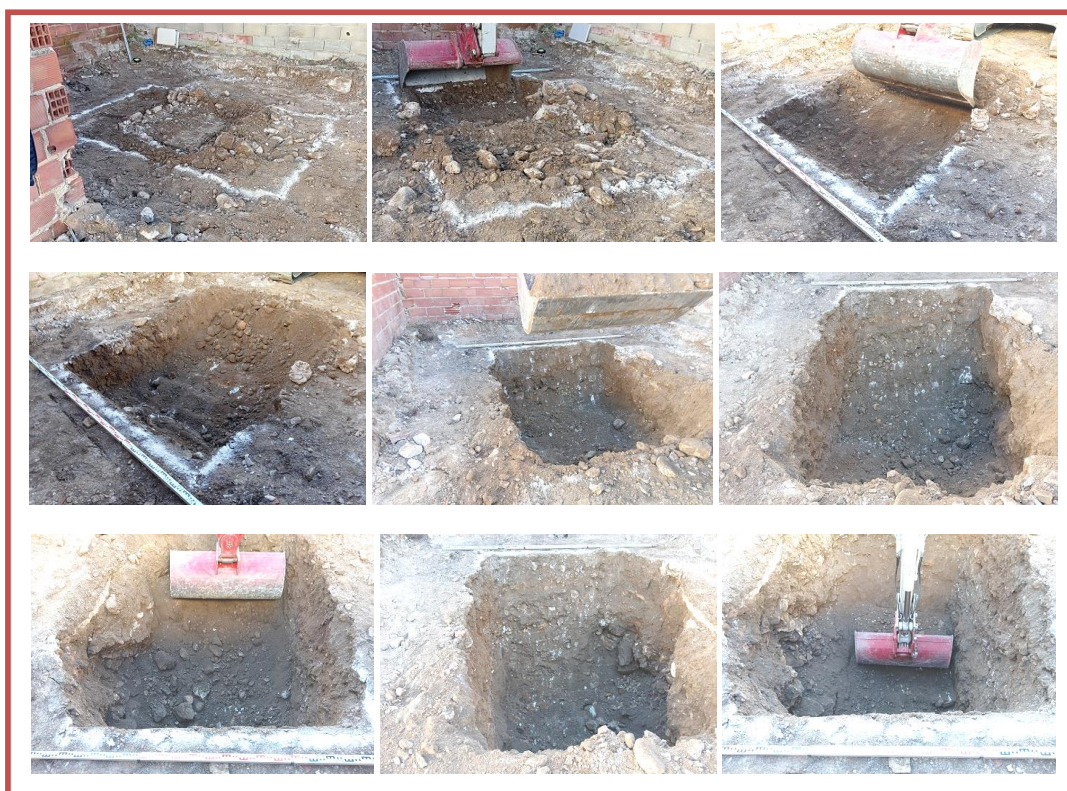
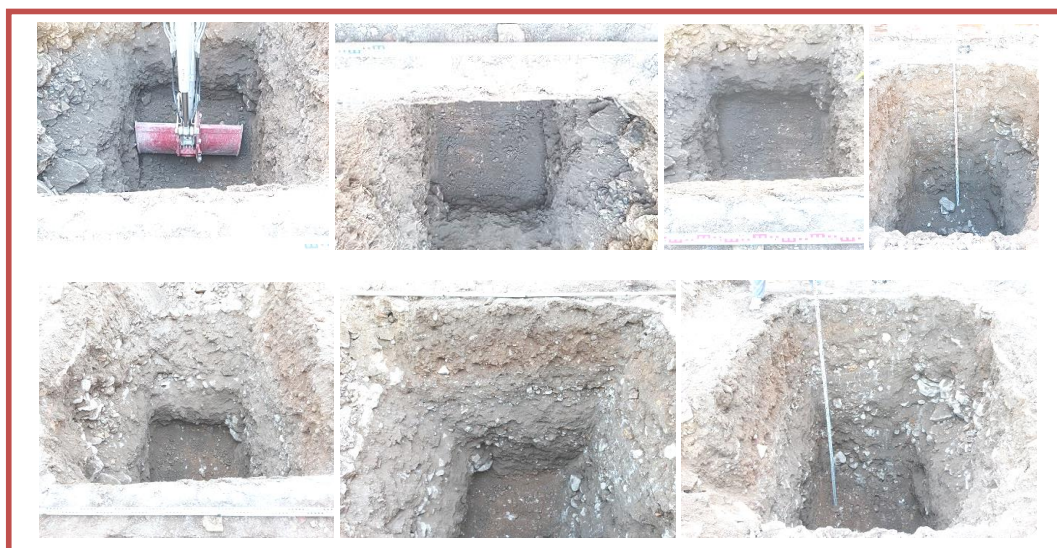
FIG. 13. PROCESO DE EJECUCIÓN, CON MEDIOS MECÁNICOS, DEL SONDEO ARQUEOLÓGICO Nº 1, EN LA ZONA SURORIENTAL DEL SOLAR, PARA LA CONSTRUCCIÓN DEL NUEVO EDIFICIO PROYECTADO (Fotos de Rafael Sánchez Susi).

del mismo, por tongadas de unos 15-20 cms. de grosor, pudimos comprobar, conforme descendíamos en profundidad, que sólo existían dos enormes paquetes de tierras mezcladas con escombros hasta la cota en que nos empezaba a aflorar la superficie de la matriz geológica del terreno (-3,80/-4,00 m. desde la rasante de la C/. San Juan): el primer paquete de tierras y escombros, con una profundidad de 1 m. desde la superficie artificial creada por nosotros con el vaciado de -0,50/-0,60 m. en la zona de construcción del nuevo edificio proyectado, con una matriz terrosa suelta, de tonalidad marrón-anaranjada, de baja compacidad y baja masividad, con abundantes yesos y piedras calizas, de génesis antrópica, producto de los derribos del último edificio que ocupó este espacio y sin ningún tipo de material arqueológico de épocas pretéritas, salvo los restos de materiales de construcción de época contemporánea (fragmentos de tejas, ladrillos, ...); mientras el segundo paquete de rellenos de tierras y escombros mezclados, que llegaba en profundidad hasta el mismo contacto con la matriz geológica del terreno, muy homogéneo, casi con las mismas características que el anterior, algo más masivo y compacto, pero con la menor presencia de yesos diseminados y menor acumulación de piedras calizas, que nos ofrecía una tonalidad marrón oscura algo grisácea, donde ya no aparecían muchos restos de materiales constructivos de época contemporánea y, menos aún, de materiales arqueológicos de épocas históricas anteriores (figura 13).

FIG. 13. PROCESO DE EJECUCIÓN, CON MEDIOS MECÁNICOS, DEL SONDEOS ARQUEOLÓGICO Nº 1, EN LA ZONA SURORIENTAL DEL SOLAR, PARA LA CONSTRUCCIÓN DEL NUEVO EDIFICIO PROYECTADO (Fotos de Rafael Sánchez Susi).

Este último paquete de tierras y escombros mezclados, de formación algo más antigua que el anterior, cuya génesis aparentemente es natural, producto de la acumulación gravitatoria de sedimentos y restos constructivos (fundamentalmente piedras calizas), aparentemente procedentes y derivados desde las zonas más altas de esta ladera oriental de la Peña de Martos, hasta zonas más bajas de la misma, en el contacto entre las partes más bajas de su falda y las zonas más llanas de la ciudad, parece haber ido conformando terrazas de acumulación de "detritus", que, posiblemente, no fueran muy atractivas para su ocupación antrópica hasta finales de la época moderna-principios de la época contemporánea, reflejándonos aquí, en el solar que nos ocupa, que la primera ocupación más estable de la zona fue a finales del siglo XIX con la construcción del mencionado hotel "Imperio", aunque no podamos descartar que

La matriz geológica del terreno, que, en el “Estudio Geotécnico” de 2003, la denominan como una especie de toba caliza de tonalidades rosáceas, no nos apareció, sino un terreno fuerte, calizo y dolomítico, de tonalidades marrones y anaranjadas, típico de la cobertera sedimentaria natural y geológica existente sobre las rocas calizas de las laderas de la Peña de Martos. Con los medios mecánicos utilizados, apenas llegamos hasta arañar su superficie, que presentaba buzamientos en pendiente hacia el oeste. Alcanzados estos niveles geológicos, sin la presencia de restos arqueológicos pretéritos de ningún tipo, decidimos dar por finalizado el sondeo arqueológico (figura 13).

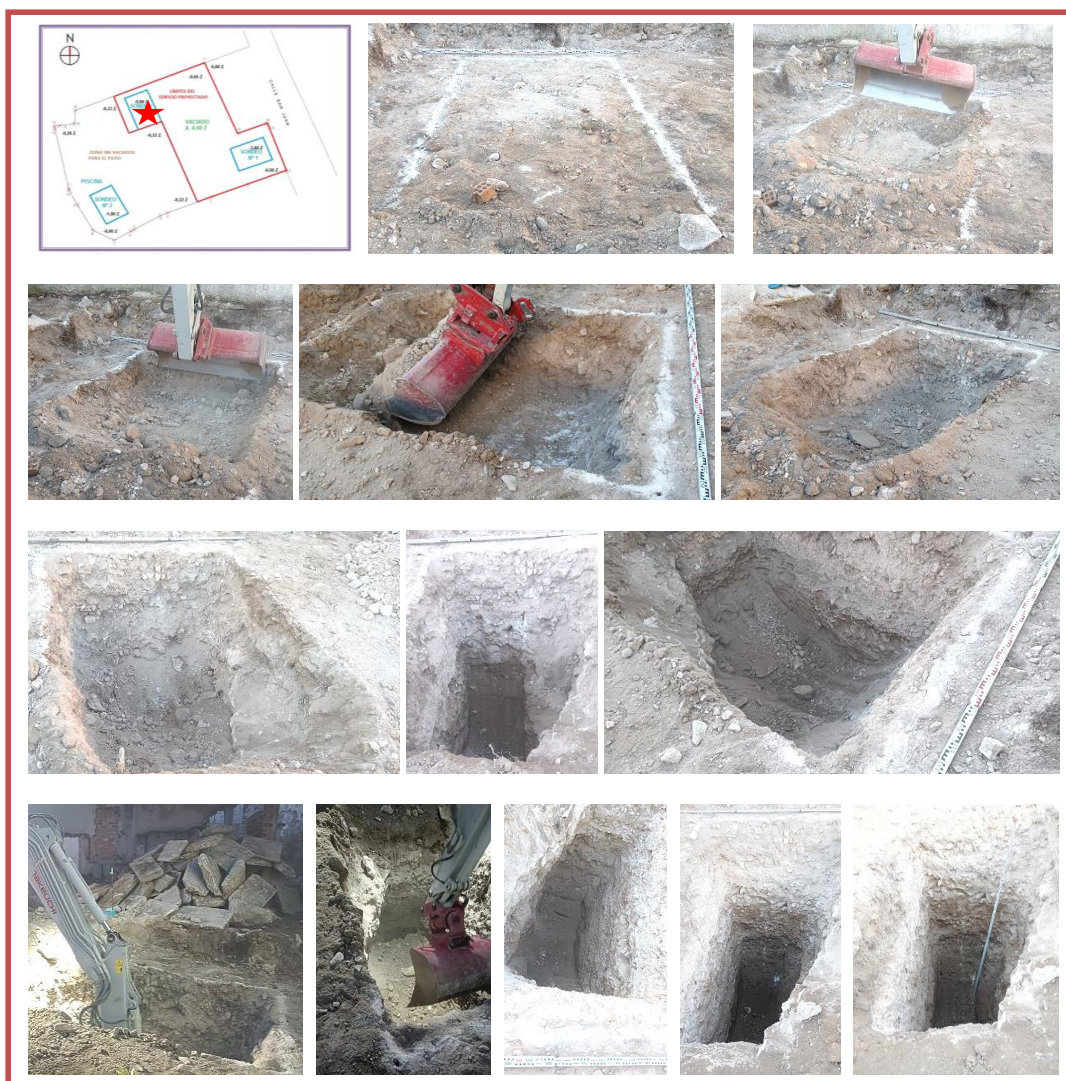
FIG. 14. ARRIBA IZQU.: UBICACIÓN DEL SONDEO ARQUEOLÓGICO Nº 3 DENTRO DE LA PLANIMETRÍA DEL SOLAR; ARRIBA CENTRO: PLANTEAMIENTO SOBRE EL TERRENO DE ESTE SONDEO ARQUEOLÓGICO Nº 3; RESTO DE FOTOS: PROCESO DE EJECUCIÓN CON MEDIOS MECÁNICOS DE SU VACIADO (Elab. propia y fotos de Rafael Sánchez Susi).

Rebajando progresivamente el interior de este sondeo arqueológico, por tongadas de unos 15-20 cms. de grosor, utilizando el cazo de limpieza, pudimos comprobar que, a nivel casi superficial, en la esquina suroriental del mismo, afloraban los restos parciales de una cimentación en piedra caliza y mortero de cal y arena perteneciente al anterior edificio, de época contemporánea, que ocupó este espacio, muy alterada por remociones anteriores del terreno (posiblemente cuando se ejecutó el “Estudio Geotécnico” de 2003) y, dado que el cazo de limpieza ya no entraba en el interior del sondeo, decidimos utilizar el cazo de dientes (figura 14), con el objetivo de seguir profundizando en el mismo e intentar alcanzar los niveles de la matriz geológica del terreno o, en su defecto, el techo arqueológico (en el momento en que hubieran aparecido restos arqueológicos de épocas pretéritas, pero éste, como veremos, no ha sido el caso).

Desde la superficie artificial creada por el vaciado de -0,50/-0,60 m. en toda la extensión del área destinada a la construcción del nuevo edificio proyectado, hasta una cota de profundidad de -1,50 m. aproximadamente (-2,00/-2,10 m. desde la rasante de la C/. San Juan), nos aparecía un paquete de tierras, escombros y piedras calizas de distintos tamaños, muy mezclados y removidos anteriormente a nuestra intervención de forma artificial, de tonalidades blanquecinas-grisáceas, con baja compacidad y masividad (figura 14).

Bajo este enorme paquete nos aparecía otro enorme paquete de tierras sedimentarias erosivas, de tipo natural, de alrededor de 3 m. de potencia documentada, con tonalidades marrones oscuras, algo anaranjadas, de baja a mediana compacidad y masividad, con cantos y clastos de piedras calizas de pequeño y mediano tamaños, depositadas en la zona por efectos gravitatorio, procedentes de zonas más altas de la ladera de la Peña, que seguramente asentarán sobre la superficie de la matriz geológica del terreno, pero que, en este caso, no hemos podido alcanzar porque el brazo de la máquina retroexcavadora no llegaba ya a profundidades superiores, quedándonos en una cota de profundidad de -5,00/-5,20 m. desde la rasante de la C/. San Juan, dándonos la impresión de que no nos faltaba mucho para alcanzar la superficie de esa roca natural del terreno (figura 14).

En este sondeo arqueológico nº 3 nuevamente los resultados arqueológicos han sido completamente negativos a todos los niveles (no hemos podido documentar ni estructuras, ni estratigrafías, ni tan siquiera algún resto o fragmento de ítems culturales de épocas históricas pretéritas), por lo que alcanzadas las cotas de profundidad antes mencionadas, decidimos dar por terminado el sondeo.

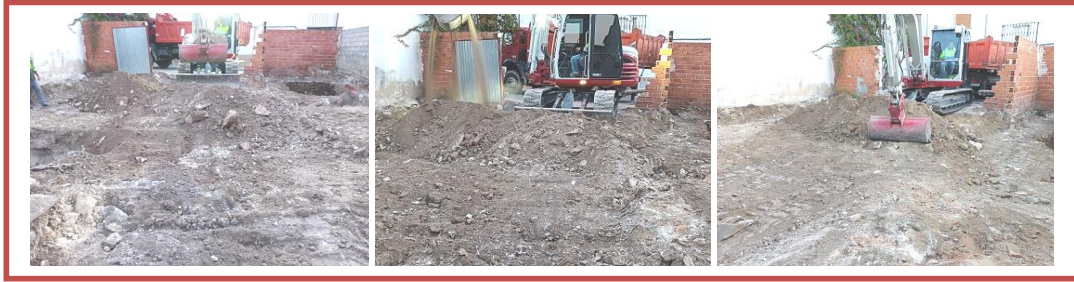
Los últimos trabajos de Control Arqueológico de Movimientos de Tierras consistieron en supervisar la terminación del rebaje artificial de -0,50/-0,60 m. en la parte interior de la línea de fachada del solar, dejando una pequeña rampa de escasa pendiente en previsión de los futuros accesos al solar, fundamentalmente para la ejecución de las obras de construcción proyectadas.

FIG. 15. ÚLTIMOS TRABAJOS DE NUESTRO CONTROL ARQUEOLÓGICO DE MOVIMIENTOS DE TIERRAS: TERMINACIÓN DEL REBAJE ARTIFICIAL DE -0,50/-0,60 M. EN LA ZONA DESTINADA A LA CONSTRUCCIÓN DEL NUEVO EDIFICIO PROYECTADO, DEJANDO UNA PEQUEÑA RAMPA DE ACCESO AL SOLAR EN EL INTERIOR DE LA LÍNEA DE FACHADA (Fotos de Rafael Sánchez Susi).

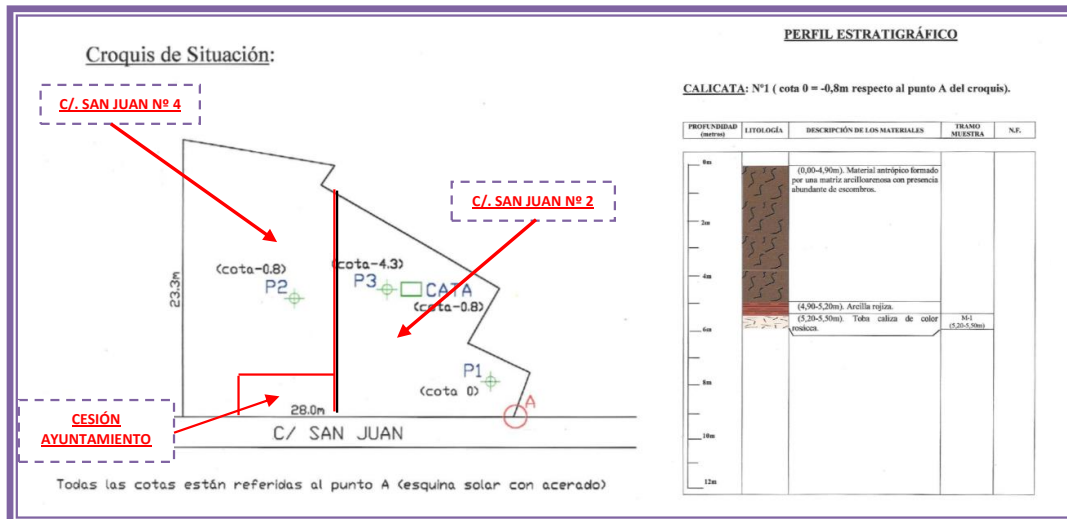
Como bien exponíamos en el “Proyecto de Solicitud de Autorización” previo, en este “Estudio Geotécnico” se realizaron 3 penetraciones dinámicas tipo Borros a 10.00 m. o rechazo y una cata con retroexcavadora para la toma de muestras (figura 16). En sus conclusiones se expone (cito literalmente):

“En la cata realizada con retroexcavadora se observó un estrato de material de relleno con escombros que alcanza 5.00 m aproximadamente de profundidad, hasta la cota -6.00 m respecto al acerado.

Los rechazos de las penetraciones dinámicas se obtuvieron de forma brusca, probablemente al alcanzar un estrato rocoso de toba caliza que apareció en la cata a 6.00 m de profundidad bajo el acerado.

FIG. 16. IZQU.: CROQUIS DE SITUACIÓN DE LOS PENETROS Y CATA; DRCHA.: PERFIL ESTRATIGRÁFICO DE LA CALICATA; ESTUDIO GEOTÉCNICO REALIZADO EN FEBRERO DE 2003 POR LA EMPRESA “LABORATORIO CONTROLEX S.A.” A PETICIÓN DEL PROPIETARIO DE AMBOS SOLARES (Elaboración propia sobre planos del Estudio Geotécnico mencionado).

Puesto que será necesario profundizar por debajo de los rellenos para realizar la cimentación, proponemos al proyectista realizar un sótano de aproximadamente 3.00 m de altura.

a) Realizar una cimentación mediante Pozos de hormigón con dado superior armado, apoyados entre las cotas -3.80 m a -4,80 m aproximadamente, respecto a la rasante del punto A del croquis, calculadas a una presión admisible de 2.50-3.00 Kp/cm², con un coeficiente de seguridad de 3.00, teniendo la precaución de apoyarlas siempre en un mismo tipo de estrato o de similares características que en nuestro caso es un banco de roca de toba caliza de color rosáceo.

Dado el carácter rocoso del terreno de apoyo, hemos de hacer hincapié en la necesidad de apoyar todos los pozos sobre el estrato de roca de toba caliza, con el fin de evitar la aparición de asientos diferenciales.
