ANUARIO  
ARQUEOLÓGICO  
DE ANDALUCÍA  
2005

# INTERVENCIÓN ARQUEOLÓGICA PREVENTIVA EN C/ REAL Nº 21 CARMONA (SEVILLA)

MARÍA TRINIDAD GÓMEZ SAUCEDO  
ROCÍO ANGLADA CURADO

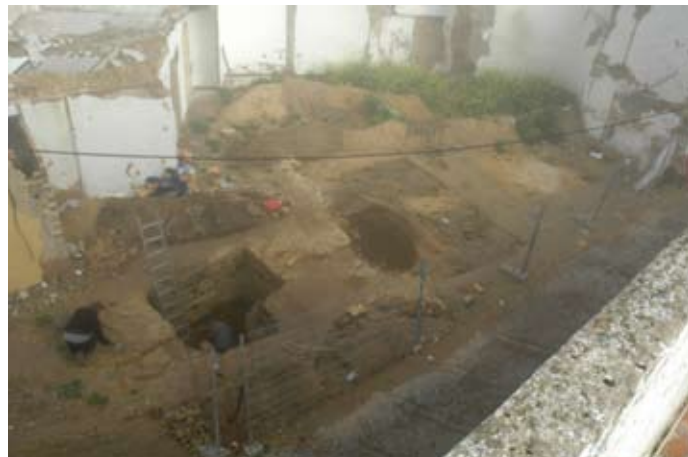
Figura 2. Vista general de la excavación

El primer corte -denominado 1- medía 3 por 2,5 metros y se situó en el ángulo suroriental del solar. El segundo -denominado corte 2- midió 7 por 3 metros. El tercero -denominado corte 3- midió 8 por 3 metros; fue planteado en un principio dividido en zanjas longitudinales de un metro de anchura, pero no se vió la oportunidad de realizarlas debido al afloramiento del alcor en toda la superficie del terreno. Por último, en la zona de la entrada del solar se planteó un corte más, no contemplado en el proyecto de intervención. Éste, que fue nombrado corte 4, se abrió al observarse la presencia de rellenos de tierra de color marrón.

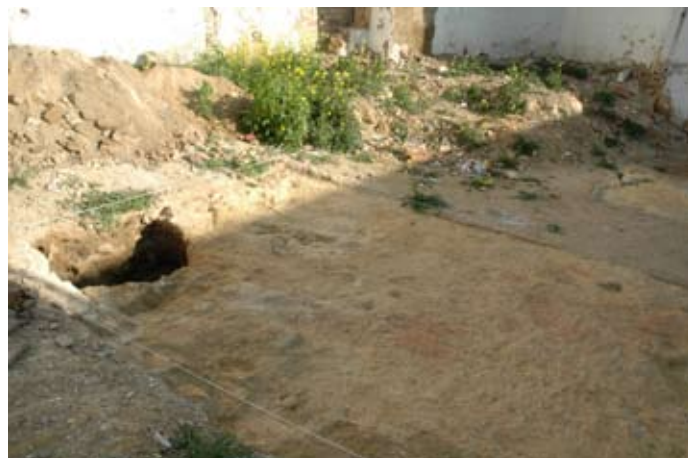
Figura 3. Afloramiento de la roca de base en superficie

Con respecto a la documentación y registro del proceso de excavación, en los que se refiere al dibujo de campo es obligado mencionar que sólo se realizaron perfiles del corte número 4 debido a que en las demás cuadrículas el alcor aflora en superficie.

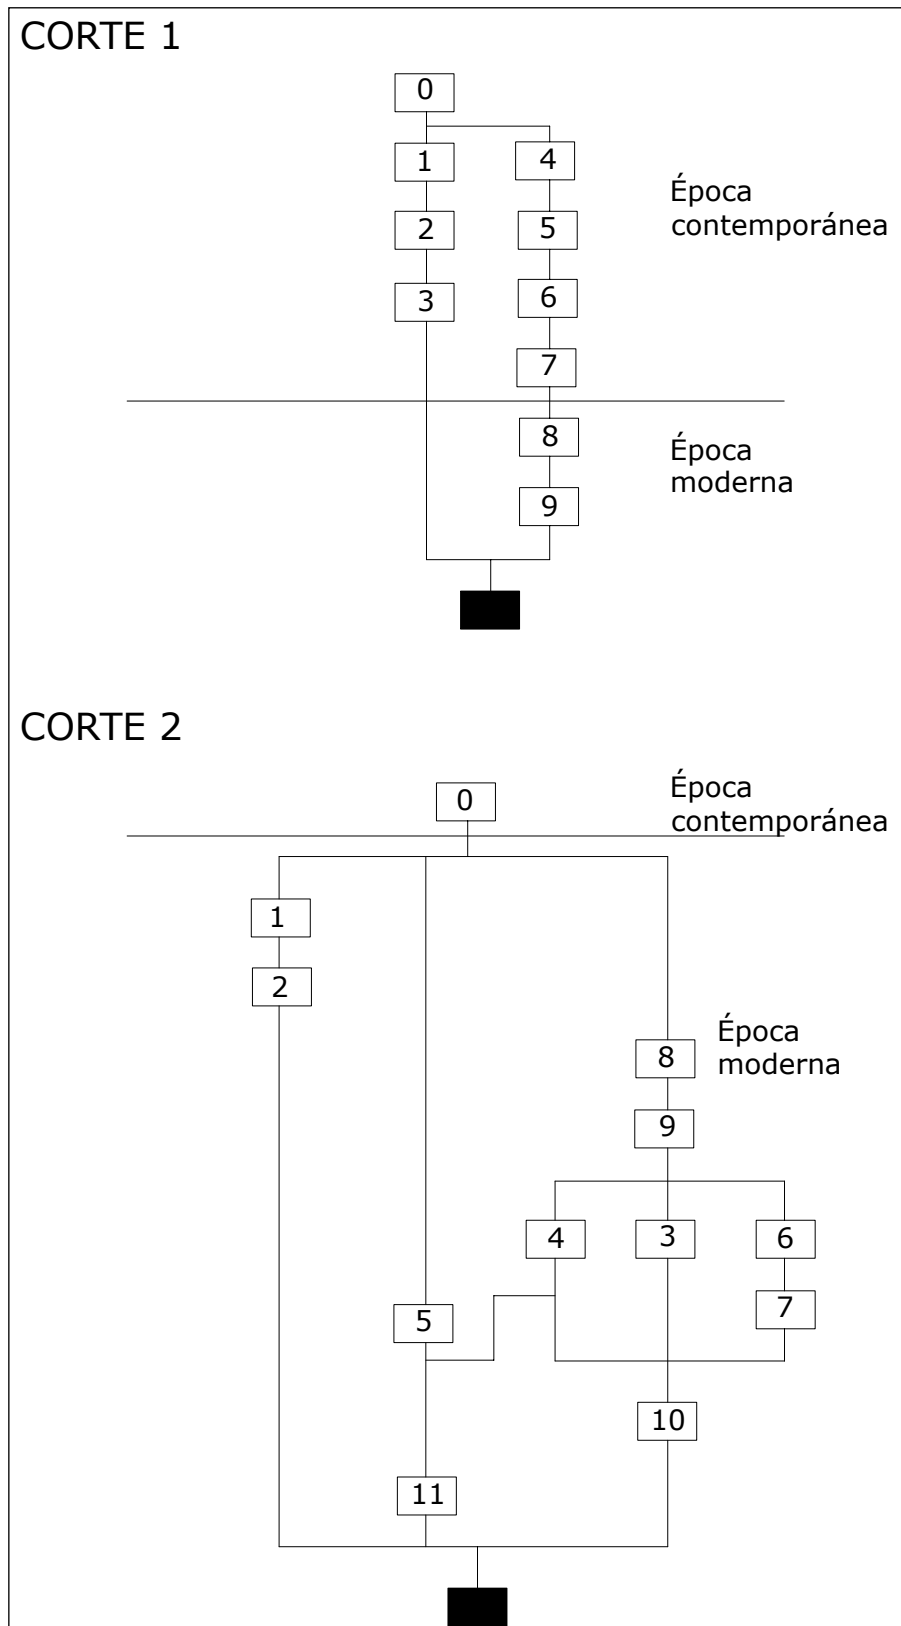
Figuras 7. Matriz estratigráfica de los cortes 1 y 2.

En los trabajos de excavación e interpretación se han utilizado los principios del Método Harris y se ha procedido a la elaboración de la Matriz.

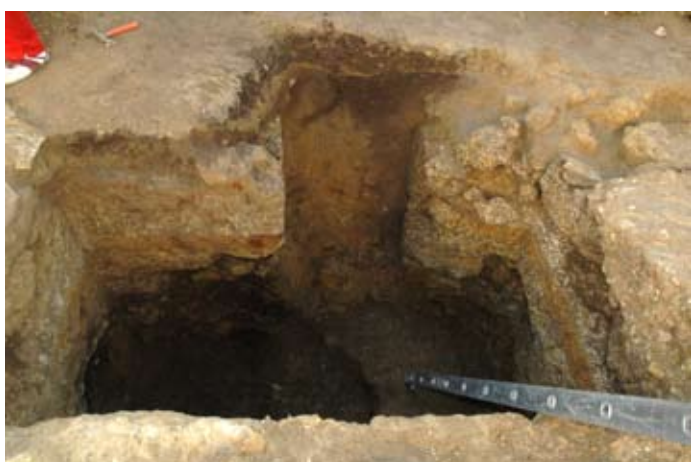
Figura 5. Pozo romano

Este pozo, de planta marcadamente rectangular, mide 2,30 metros por el lado largo y 1,26 por el más corto. Esta planta se amplía por el

flanco meridional mediante una perforación de forma cuadrada de un metro de lado. Estaba excavado en la roca de base y sus paredes, que se orientaban 150 y 240 grados respectivamente, no mostraron ningún tipo de tratamiento constructivo. Cuando comenzó la excavación estaba anulado por unos rellenos que han podido ser fechados entre los siglos IV y V d.C., según el análisis de los materiales que se ha expuesto en el apartado anterior. Cabe mencionar la presencia abundante de materiales de construcción fragmentados, *tegulae* e *imbrices*, en estos depósitos. La inestabilidad de los rellenos, que comprometían la seguridad de los trabajadores ante un eventual hundimiento, impidió agotar por completo su excavación.

Características: Zanja de un pozo de agua excavado en el alcor. Tiene planta rectangular con la pared sur perforada parcialmente por una vertical de planta cuadrada. Tenía unas dimensiones de 2,24 por 2,30 metros. Las paredes estaban orientadas 240 y 150 grados respectivamente. No se ha registrado en profundidad ante la inestabilidad del relleno que hacía previsible un posible hundimiento del mismo.
