ANUARIO
ARQUEOLÓGICO
DE ANDALUCÍA
2005

ANUARIO ARQUEOLÓGICO DE ANDALUCÍA 2005

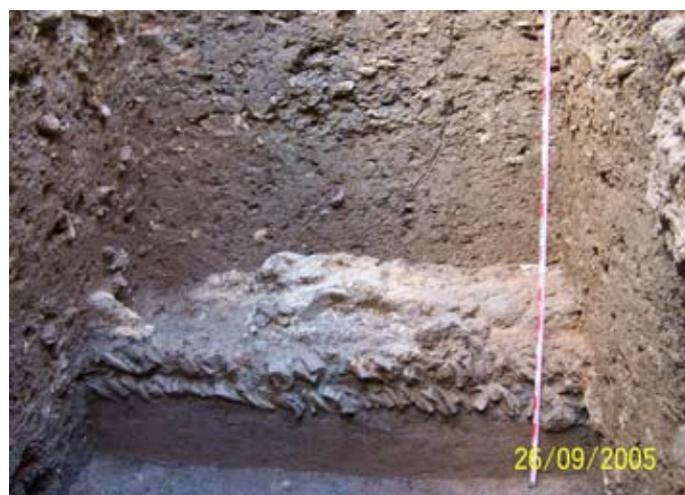
Lámina I. Detalle del muro U.63 y su cimiento U.64.

La primera de estas estructuras paramentales fue localizada parcialmente embutida en el perfil Este del corte arqueológico, y se trataba de un muro con dirección Norte – Sur, cuya anchura no se pudo definir, y con un alzado (U.63) de mampuestos irregulares de calcarenita de mediano tamaño (15 – 20 cm. de diámetro) aglutinados con abundante argamasa de cal y, en menor medida arena, que en algunas zonas presentaba una coloración rojiza, tal vez, producto de su exposición a un fuego; esta estructura se asentaba sobre una cimentación elaborada íntegramente con fragmentos anfóricos dispuestos a sardinel (U. 64),

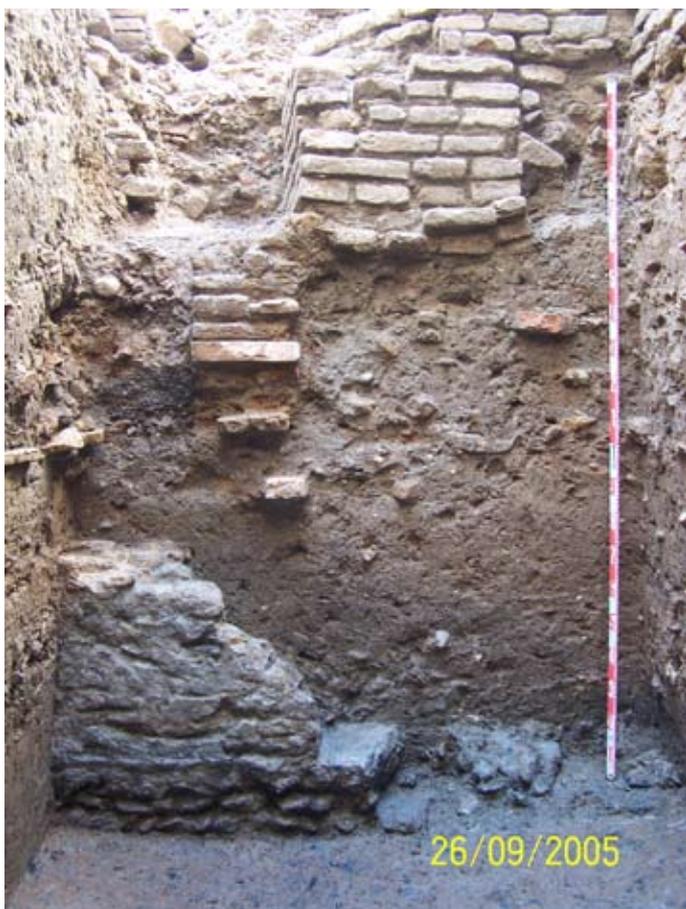
Lámina II. Detalle de la estructura de *Opus Caementicium* (U.65 y U.74).

Distante 2,87 m. hacia el Oeste de la anterior estructura, y paralelo a ella, se documentó otro paramento datado en el mismo periodo (siglo II d. C.), y cuyo ancho tampoco pudimos comprobar al hallarse semiembutido en el perfil Oeste del sondeo; este muro estaba construido con *Opus Caementicium*, es decir, tanto su alzado (U.65) como su cimentación (U.74) estaban realizados con abundantes piedras de diferente composición y cantos rodados unidos por un mortero de cal y copiosa arena, para cuya construcción se debieron emplear cajones, que tuvieron que dejar sus negativas en el alzado del muro, las cuales no pudimos identificar al encontrarse éste parcialmente desmontado por una fosa de expolio de época tardoantigua (U.66), por lo que sólo nos permitía observar un lienzo de muro muy reducido. Esta estructura vertical cuenta con idéntica técnica constructiva en alzado y cimiento, lo que dificulta la diferenciación entre ambos, si bien el último se puede distinguir porque parte los niveles arqueológicamente estériles (U.68 y U.69), no alcanzándose a localizar su base. La estructura con características parecidas más próxima es, hasta el momento, la hallada en la Intervención Arqueológica realizada en calle San Basilio 24 – 25 y calle Relator, 46 A (2), donde se documentó una cimentación de *Opus Caementicium*, de 80 cm. de ancho y que cortaba los niveles arcillosos con carbonatos para asentarse sobre el firme de zahorra, también datada en el siglo II de nuestra Era.

- La segunda de las fosas (U.66), que también afecta a los mismos rellenos que la anterior, desmonta parte del muro de *Opus Caementicium*, por lo que en este caso, su finalidad sí parece ser la de recuperar materiales de construcción; el relleno asociado a ella (U.67), contenía materiales cerámicos que nos permiten datarlo entre los siglos IV-VI d. C., debido a la existencia de un fragmento anfórico de *Dressel XXIII*, localizado junto a T.S. Africana de cocina (*Hayes 23 B*), o jarros con engobe de producción local fabricados entre los siglos tercero y quinto; al igual que en el caso anterior, existe una mayor abundancia de fragmentos cerámicos datables en la segunda centuria, como T.S. Gálica, ánforas, lebrillos y jarros producidos en su mayoría en el entorno de Sevilla o

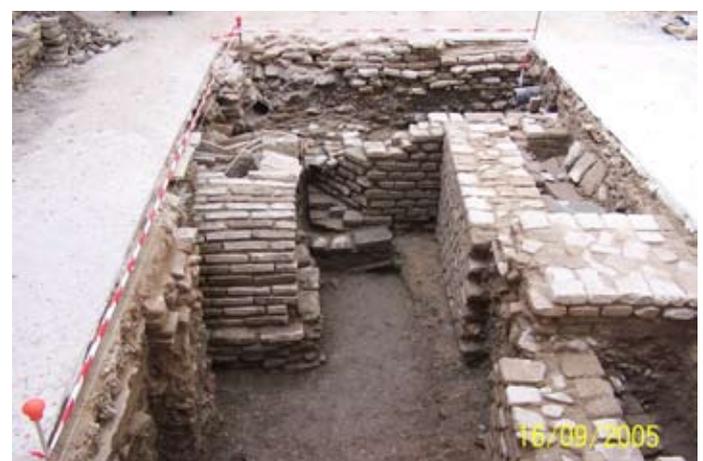
Lámina III. Paramentos (U.7-8-29) y cama de pavimento U.44.

De esta manera, hemos identificado una edificación de mediados del siglo XVIII, con orientación E-O y definida por los paramentos U.7-8-29, y una cama de pavimento (U.44) asociado a esta construcción, y más concretamente al paramento U.7, ya que el resto del espacio se encontraba muy afectado tanto por la cimentación (U.6-34-35) de la casa del siglo XX como por un pozo ciego (U.26-28), también de principios del siglo XX.

Así, podemos identificar un total de 3 áreas definidas por los distintos muros (U.7-8-29), caracterizados todos ellos por el empleo en su construcción de recortes de ladrillos de tacos (--x14x4) y de aparejo irregular en sus caras externas y el interior con cascotes. Estos paramentos conservan un alzado que oscila entre los 80 y 33 cms, un grosor de 46 cms., y se asientan sobre unos cimientos muy consistentes de cal, arena y cascotes.

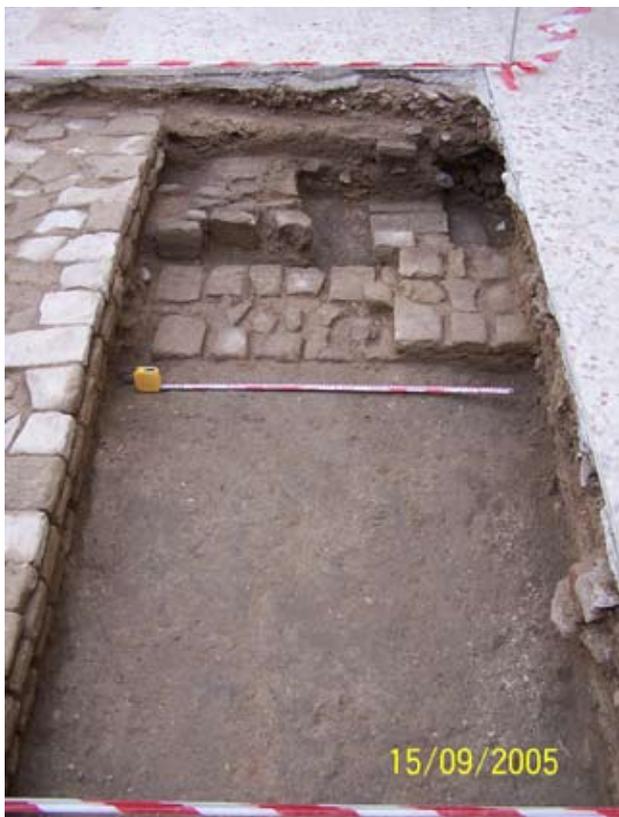
Lámina IV. Paramento (U.7) y pavimentos U.11 y U.33.

- Un pavimento de cal y arena (U.33) de unos 2 cms de grosor y una cota superior de 7,72 m.s.n.m., lo que muestra que en el transcurso de una centuria la rasante de la vivienda ha ascendido 88cm., un recrecio del terreno que a falta de más actuaciones arqueológicas en el entorno suponemos puede repetirse en las demás parcelas de este tramo de la calle, y que parece haberse producido de manera intencionada, siendo el causante de la actual inclinación de la calle. También se documentó en sector noreste

del corte un pavimento de recortes de ladrillo de taco (U.11) dispuestos de canto con una cota superior de 7,87 m.s.n.m.

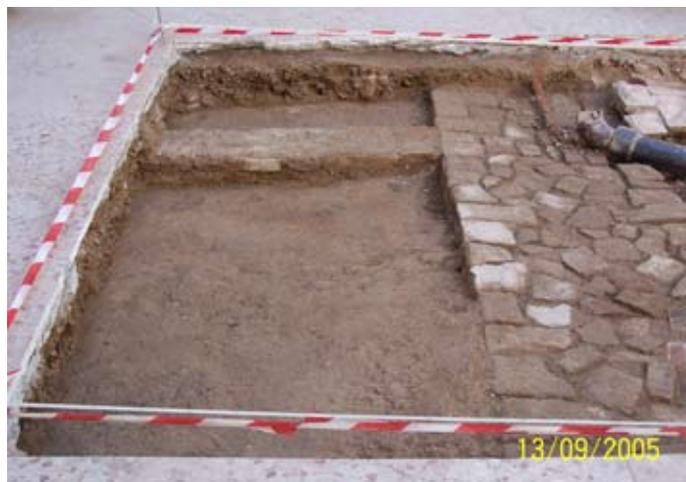
Lámina V. Muros (U.6 y U.5) y pavimento (U.12).

- Paramento U.6, con una cota superior de 7.97 m.s.n.m. y una inferior de 7.76 m.s.n.m. Se conservan unos 20 cms. de alzado, y se asienta sobre una cimentación (U.34-35) de 180 cms. de profundidad; se trata de un muro de 80 cms. de anchura, lo que nos hace pensar que esta estructura pueda ser la zapata o inicio del muro.

- Pavimento de cal y arena (U.12) con una cota superior de 7.97 m.s.n.m., asociado a un espacio delimitado por U.6.
- Murete U.5 de 28 cms. de ancho. En cuanto a la factura, se trata de un aparejo irregular con ladrillo de taco y argamasa. Apoyada directamente sobre el pavimento U.12 y adosado al paramento U.6.

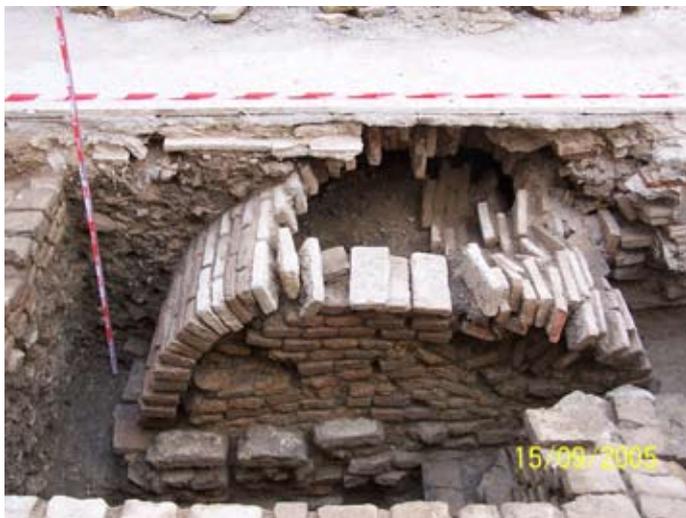
Lámina VI. Pozo ciego (U.26).

- También hemos constatado la construcción de un pozo ciego de grandes dimensiones de planta rectangular y cubierta abovedada (U.26), situado parcialmente embutido en el perfil sur.
