# ANUARIO ARQUEOLÓGICO DE ANDALUCÍA 2022

ACTIVIDAD ARQUEOLÓGICA PREVENTIVA CMT EDUSI LÍNEA DE ACTUACIÓN 4  
FUENTE VIEJA (HUELVA)  
PAULA VANESA GARCÍA DÍAZ

ACTIVIDAD ARQUEOLÓGICA PREVENTIVA CMT EDUSI L4 FUENTE VIEJA

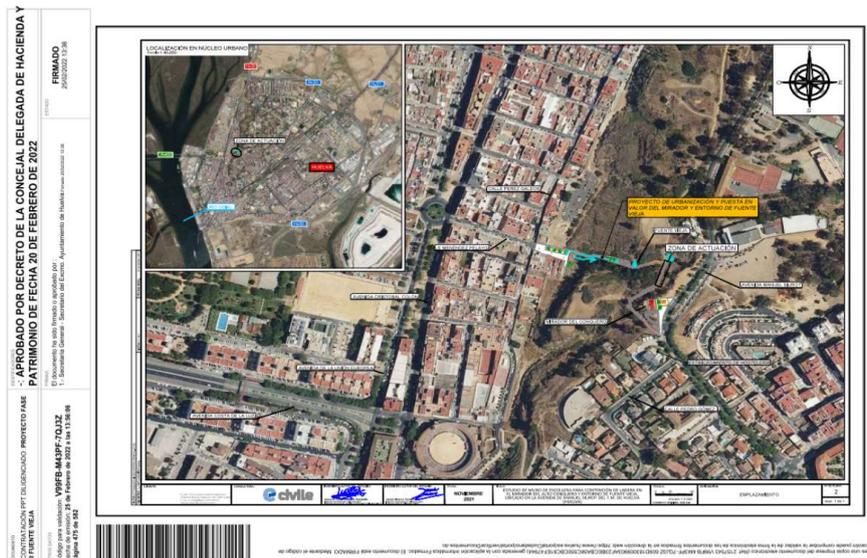
El área donde se proyectaron los trabajos abarcaba la ladera occidental del cabezo de El Conquero, desde el tramo final de la calle Menéndez Pelayo hasta la antena de comunicaciones sita en Avenida Manuel Siurot.

Plano realizado por el arquitecto D. Francisco Javier López Garrido.

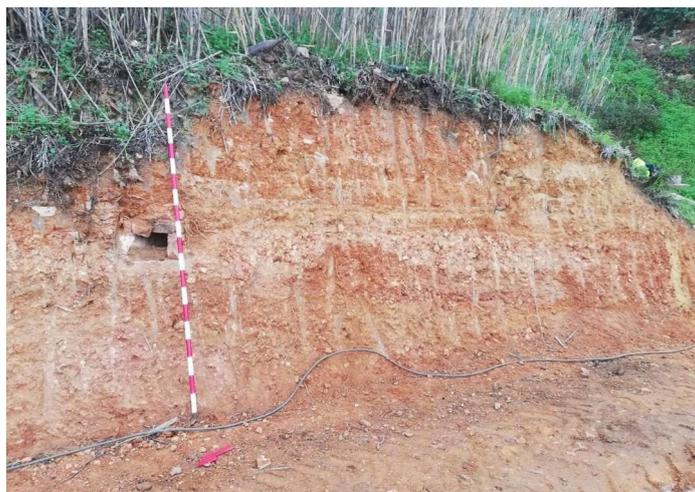
A continuación se excavó el perfil del cabezo presente en la ladera media. El objetivo era evitar la rectitud del mismo y crear talud, de manera que la posibilidad de continuidad de deslizamiento de sedimento quedara estabilizada. Asimismo la excavación del cabezo aseguraba la anchura necesaria para la reconstrucción del camino y del muro de escolleras proyectados, solución constructiva de apoyo a la contención del deslizamiento de sedimento. Consecuencia de la excavación del perfil fue la documentación de numerosas estructuras contemporáneas, correspondientes a la zona de viviendas ubicadas en este cabezo y que se denominaba Chorrillo Alto. Restos de cimentación, atarjeas, niveles de relleno, nivelación y aislantes estarían relacionadas con los restos de viviendas

que ocuparon este espacio hasta 1970 aproximadamente, cuando sus habitantes se marcharían a vivir al barrio de El Torrejón.

Fig.1.- Perfil Ladera Media. Atarjea y nivel aislante de época contemporánea-actual.

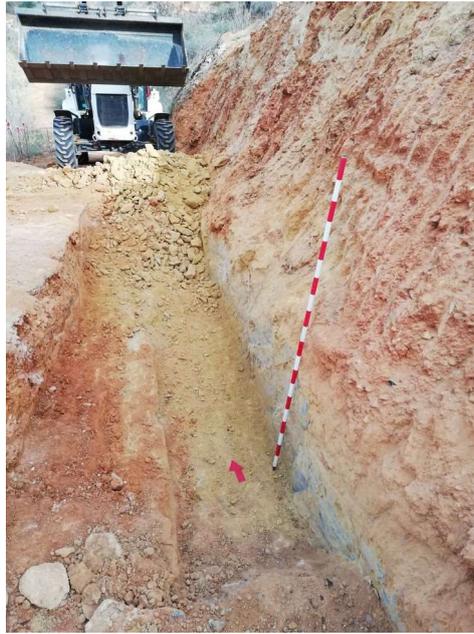
En el proyecto se planteó la construcción de un muro de escolleras que soportara la presión que la tierra ejerce tras él. Por tanto, en la base del perfil excavado y una vez ataluzado, se excavó una zanja, con una cota de profundidad de entre -0,60/-1,10 m, donde se colocarían las piedras de escollera hasta conseguir la altura deseada para el muro de contención.

Estos movimientos de tierra supusieron la excavación del nivel geológico denominado Arenas de Bonares, sedimento natural de arenas finas, más gruesas a techo, con presencia de conglomerados de cantos silíceos y cuya cronología de formación corresponde al Plioceno Inferior. Asimismo se documentaron las Arenas de Huelva, a cotas más inferiores, caracterizadas por su naturaleza arenosa y finas, de color amarillento. Plioceno Inferior.

Fig.2.-Excavación de zanja para construcción muro de escolleras.

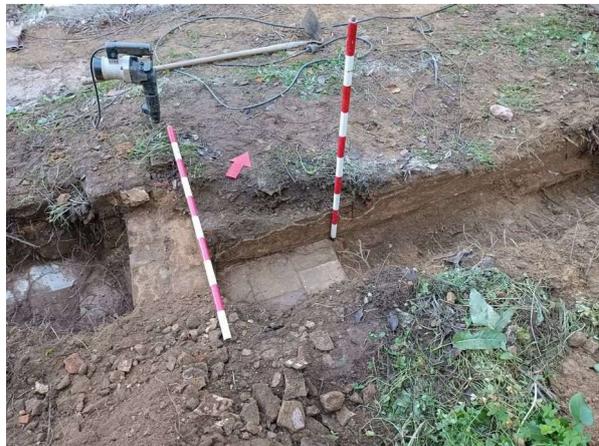
Una vez alcanzado el inicio del cañaveral se continuó la excavación de la zanja pero se volvió a iniciar a partir de 3,67 m desde la cabecera de la Fuente Vieja, dirección Este. En los primeros 7,20

m de longitud, y bajo una cubierta vegetal de entre 14-40 cm de potencia, se documentaron restos de unidades constructivas correspondientes a la barriada del Chorrillo Bajo . En total nueve unidades correspondientes a muros, paredes y pavimentos, de hormigón y losetas hidráulicas. Próximo al cañaveral, y sin estar asociada a otra estructura, se documentó un muro aislado. Las estructuras habían sido construidas previa excavación de las Arenas de Huelva y. tras ser derribadas. quedaron cubiertas por una capa de tierra vegetal.

Fig.2.-Restos de estructuras contemporáneas-actuales, correspondientes a la barriada del Chorrillo Bajo, próximas a la cabecera de la Fuente Vieja.

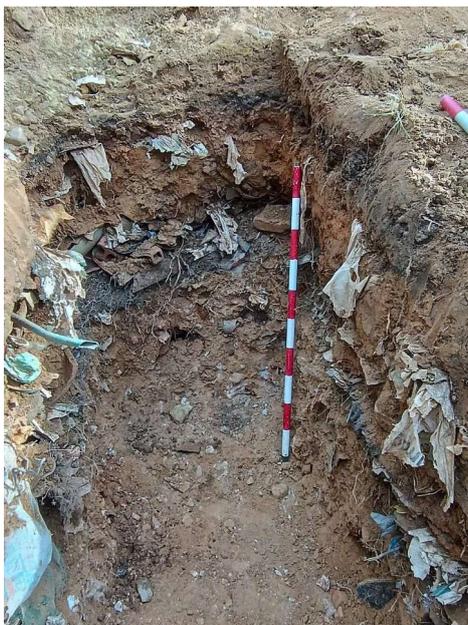
En este espacio se proyectó la preparación del terreno, incluyendo excavación manual, para la colocación de cinco tramos de escaleras, que salvarían un desnivel de 12 m, desde la cota de +30,60 a 42,77 m. Para ello fue necesaria la excavación manual de 21 pozos para la construcción de zapatas. Se marcaron zapatas de dos tamaños, las más pequeñas de 60x60x-0,50 m, las de mayores dimensiones 1,80x0,80x-0,50m. Sin embargo la profundidad proyectada fue modificada durante el proceso de excavación, ya que en principio se estimó que -0,50 m era profundidad suficiente para

alcanzar un nivel geológico firme, en este caso, las Arenas de Huelva. Por contra la excavación supuso la retirada de un sedimento continente de cuantiosos fragmentos de material constructivo y abundantes residuos sólidos urbanos. Este sedimento, UE 20, se formó a partir de varios procesos de vertido sobre esta zona de acusada pendiente, rellenando las cárcavas del terreno formadas de forma natural y presentando gran potencia. En consecuencia los pozos excavados tuvieron una profundidad variable, establecida entre los -0,50 m y -1 m. En doce pozos se excavó la UE 20, hasta la cota de -1 m, y en nueve se alcanzaron las Arenas de Huelva. Éstas contenían malacofauna fosilizada en proporción baja.

Fig.3.- Detalle pozo excavado en cañaveral, UE 20.
