ANUARIO
ARQUEOLÓGICO
DE ANDALUCÍA
2005

ACTIVIDAD ARQUEOLÓGICA PREVENTIVA DE CONTROL DE MOVIMIENTO DE TIERRAS CON SONDEOS EN EL SOLAR UBICADO EN LA UA-C-2 PLAZA DE BAJONDILLO (SEVILLA)

SERGIO PINEDA IGLESIAS
GILBERTO RODRÍGUEZ GONZÁLEZ

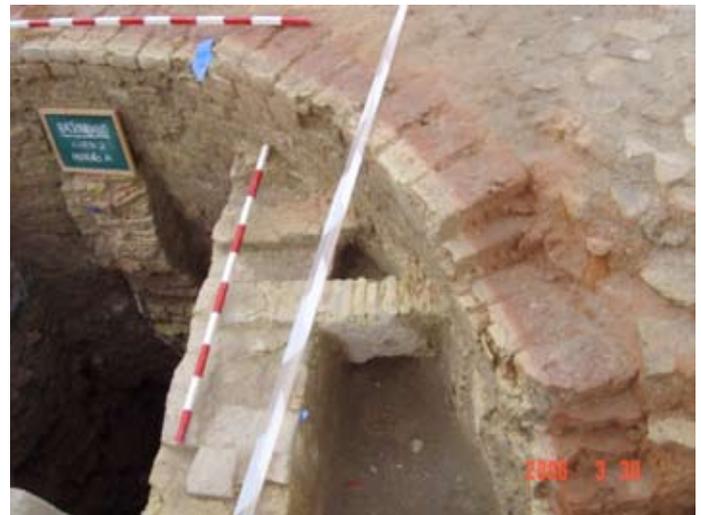
Lámina III. Detalle de los ladrillos refractarios blandos utilizados para la fabricación de todas las cámaras de combustión registradas en la Intervención, en este caso pertenece al horno A. podemos apreciar la diferente coloración que adquiere el ladrillo tras las diferentes exposiciones al calor.

Todos los hornos estaban realizados mediante *ladrillo de taco* estandarizados con el módulo 29-28x14x4 centímetros, y junto a esto, también se emplearon medios ladrillos en la mayoría de los muros perimetrales. Para la construcción de los hornos se utilizaron *ladrillos refractarios blandos rectos* para soportar las temperaturas de las cámaras de combustión (1250-1300 grados centígrados). La temperatura produjo una distinta coloración en los ladrillos, tal como se aprecia en el lado interno de las distintas cámaras de combustión en comparación con el exterior. El módulo de estos ladrillos era de 30-28,5x14x8-10 centímetros; también se utilizaron para la construcción de los soportes de las parrillas.

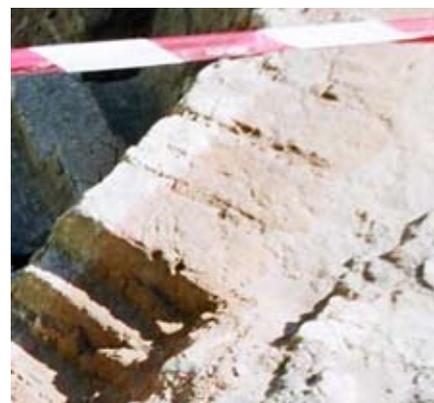
Lámina IV. Ladrillo refractario blando, vemos la coloración pajiza adquirida por el espacio del ladrillo que quedaría en el interior de la cámara y el color naranja original que se mantiene en la zona que quedaría más lejos del calor.

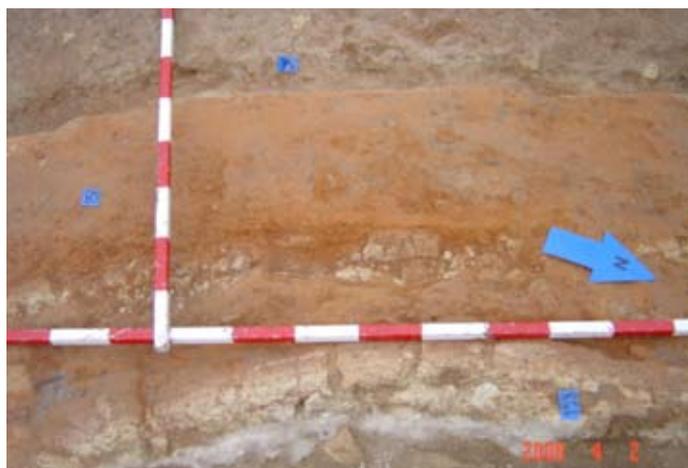
Lámina V. Vemos la capa de arcilla refractaria (función de compactación y aislamiento) existente alrededor de todas las cámaras de combustión registradas en la intervención, en este caso pertenece al horno E. También observamos la última capa blanquecina de protección y cimentación de las cámaras de los hornos (subterráneas).

El siguiente paso constructivo es la protección exterior las cámaras, en dos actos constructivos; primero recubren con una gruesa capa de arcilla refractaria registrada en los todos los hornos de la industria contemporánea (a la cual atribuimos claramente una funcionalidad doble, por un lado aislante y por otro para compactar/reforzar a la estructura de la cámara). Además empleada para soportar las fases de dilatación que se producen durante el funcionamiento de producción de los hornos que estamos analizando, durante los momentos de enfriamiento/calentamiento; y después añaden una capa de mortero blanquecino que completaba el aislamiento del horno subterráneo y servía de cimentación periférica.

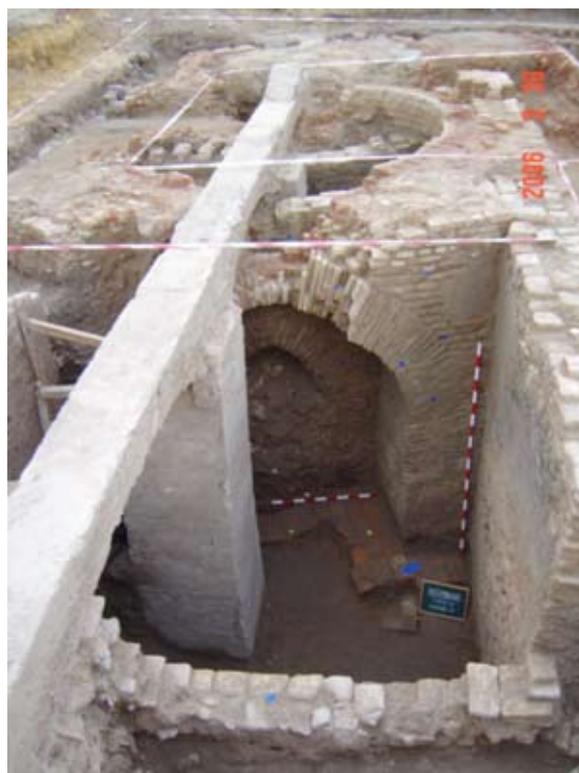
Lámina VI. Detalle del praefurnium del horno A.

Entre ellos destacan dos grandes hornos (A y B), los cuales conservaron gran parte de sus elementos característicos. Su diseño abarcaba el *praefurnium* ubicado en un espacio subterráneo en el cual el acceso al hogar se hacía a través de escaleras; también existía un espacio abierto a modo de patio, al sur de la industria que rodearía las cúpulas y chimeneas de los hornos, se realizarían labores de acarreo y transporte de la materia prima, así como, el almacenamiento que estaba realizado mediante un pavimento de ladrillos de taco colocados a sardinel (UE 330, UE 602, UE 604, etc.); finalmente, al oeste estaba emplazada una zona de oficinas realizadas con muros de factura irregular generalmente realizados mediante dos hiladas de medios ladrillos, exteriores colocados mayoritariamente a soga, y un mortero interno. Estos muros estaban pavimentados por solerías a la palma con orla perimetral en algunas estancias. Es muy interesante la asociación que encontramos en la UI 2 V entre la entrada al área de oficinas (UE 106, UE 109) que se realizaba mediante un escalón a sardinel (UE 105) y un pequeño espacio de pavimento de ladrillos de taco (UE 168), que justificaría la unión de estos espacios industriales. Durante la Fase III pudimos cotejar que las dimensiones del solar mantenían las dimensiones registradas para la industria de finales del siglo XVIII.

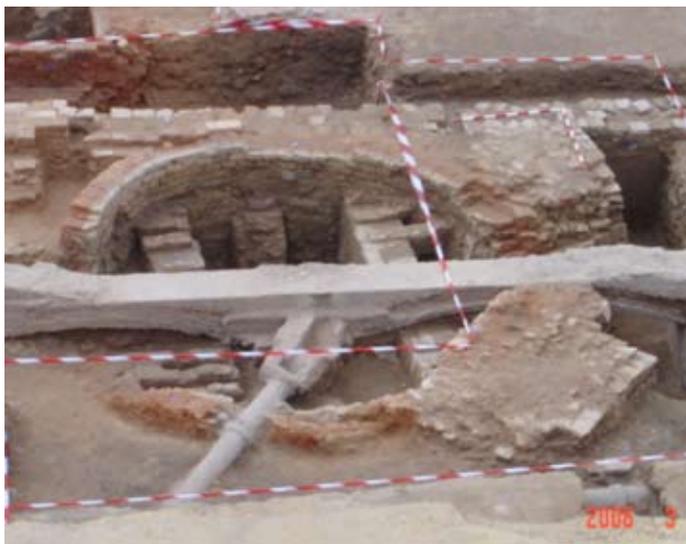
Lámina VII. Detalle de la planta del horno A.

Tras la construcción de la parte del horno dedicada a soportar las acciones del fuego y el calor generado realizan las partes del horno superiores, es decir, la colocación de la parrilla. Los restos de las parrillas localizadas (especialmente en el horno A) nos indican que estaban realizadas a base de ladrillos de taco de color pajizo (con un espesor de 0,15 metros) que formarían un espacio horizontal con huecos a modo de toberas. En todos los casos, no obstante los restos constructivos de la parrilla o, bien, habían desaparecido o se encontraban en el interior de los rellenos deposicionales de la cámara de combustión. Y el alzado de la cámara de cocción, en la mayoría de los casos, de tendencia hemisférica radial; salvo en el horno B que tendría forma rectangular. Finalmente se realizarían la terminación de los muros perimetrales al horno, que describiremos posteriormente.

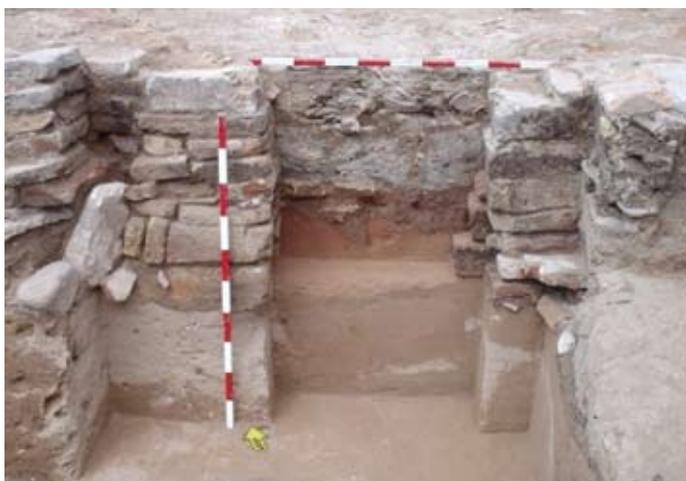
Lámina IX. Praefornium del horno S. Como se observa cimenta sobre las arenas naturales y a partir de ellas comienzan los consecutivos depósitos de cenizas hasta los estratos de abandono de cascotes en época contemporánea.
