ANUARIO
ARQUEOLÓGICO
DE ANDALUCÍA
2005

ACTIVIDAD ARQUEOLÓGICA PREVENTIVA DE EXCAVACIÓN ARQUEOLÓGICA EN EL SOLAR UBICADO EN LA CALLE YUSTE Nº 3, SECTOR NUEVE DE LA CIUDAD DE SEVILLA. (SEVILLA)

SERGIO PINEDA IGLESIAS
GILBERTO RODRÍGUEZ GONZÁLEZ

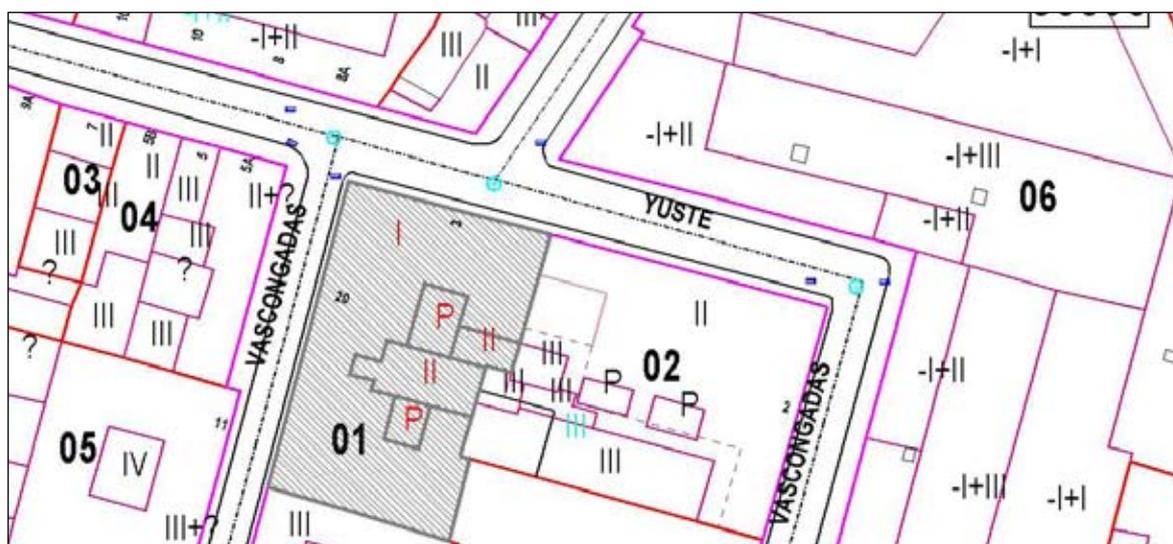
Figura1. Parcela del solar nº3 de la Calle Yuste en la planimetría catastral (Fuente: GMU de Sevilla).

El solar presenta una superficie total de 232,12 m², proyectándose como semisótano una superficie que abarca la totalidad del mismo, con un rebaje que alcanzará una profundidad de - 2,60 metros. El solar se encuentra dentro de una manzana de forma rectangular delimitada por las calles Vascongadas al oeste y Yuste al norte. Las coordenadas de los vértices principales del inmueble son las siguientes: norte- 234971249 / 143876264; noreste- 234983236 / 143872926; suroeste - 234977167 / 143854339; sur- 234966242 / 143847601.

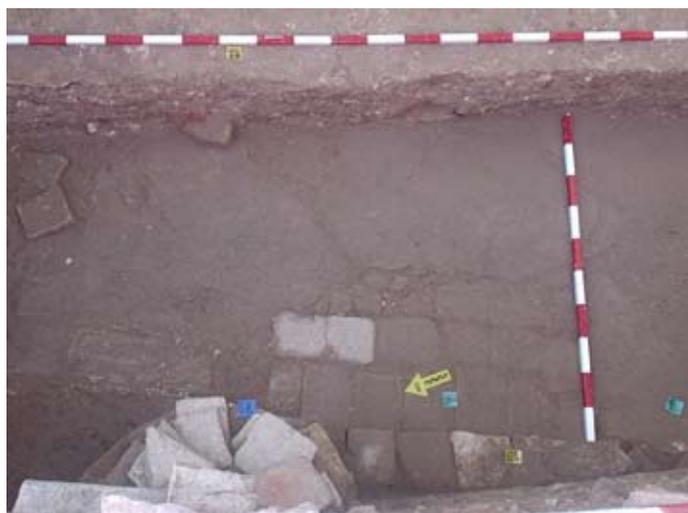
Figura 3. Vista superior desde el oeste de las unidades estratigráficas que forman el vano de acceso interior de la vivienda.

- La **Estancia suroeste** Estaba formada por un tabique (0,92 x 0,14 m con dos hiladas de alzado, a una cota superior relativa de -1,22 m) que hacía de vano de acceso interior (ue 1023) de la vivienda. dirección ligeramente hacia el SO-NO y se introducía en el perfil. El acceso se completaba con un escalón -ue 94 (0,91 x 0,34 m) de ladrillos de taco algo elevado (-1,38 m) con respecto al suelo de enlucido de cal apisonada realizado con mortero con el característico color blanco. Este pavimento (ue 95) tenía 0,05 metros de grosor sin contar la capa de cal, y una cota de -1,39 m (ocupaba un espacio de 3,86 x 1,38 metros). Este pavimento, situado a una cota de -1,65 m, después de su desmonte, tan sólo, encontramos un espacio de preparado con cascotes (ue 134) directamente realizado sobre las arenas de río (ue 200), completamente limpias y sin material arqueológico alguno.

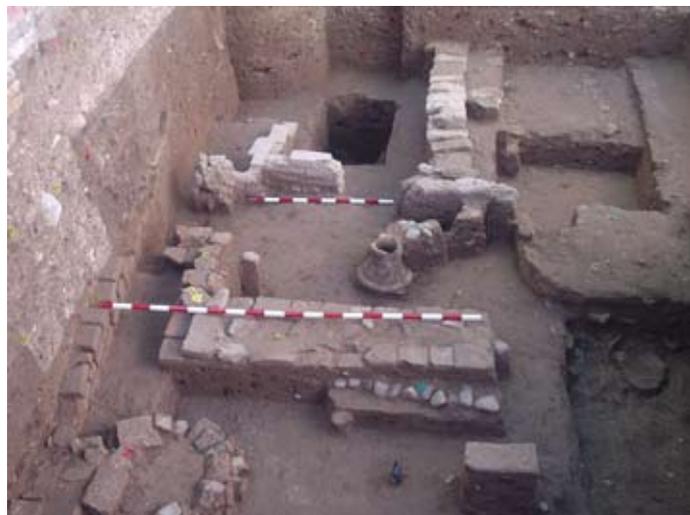
Figura 4. Vista este de la relación entre la zona de letrinas y el patio de andén almohade.

- **Estancia de servicio:** se situaba en el espacio central de la UI al E de la crujía principal contemporánea. Esta habitación estaba delimitada en el sur por un muro de pie y medio (ue 1051) con una factura irregular utilizando medios ladrillos combinados con algunos ladrillos enteros de 0,29 x 0,14 x 0,03-4 m, rodeando un espacio central de conglomerado para su compactación con dirección este-oeste, (se conservaba una longitud de 1,67 m y un alzado de 0,12 metros). Este muro contaba con una cimentación de guijarros (ue 136) a modo de zapata, y además, junto a esta estancia existían varios elementos que completaban la definición de la vivienda en esta zona: por una parte, la existencia de un tabique (ue 1051) de 0,14 m de ancho, dispuesto en ángulo de 90 grados con el muro ue 1051, que podría establecer el espacio de entrada a la misma; por otra parte, también encontramos un área, pegada al Perfil C, que interpretamos como una letrina (ue 144)

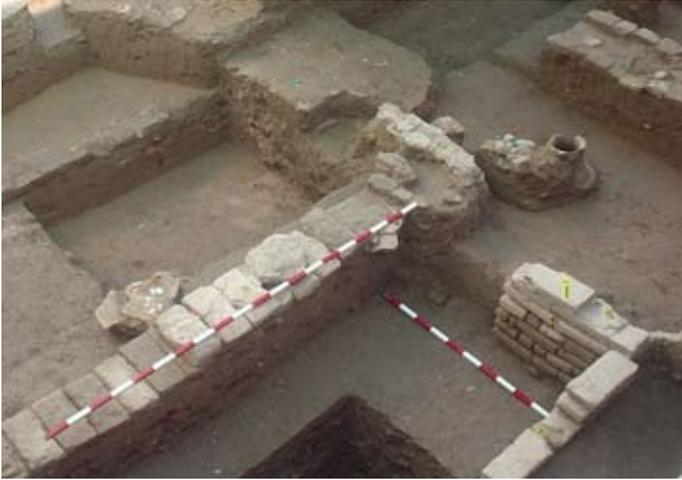
Figura 5. Planta general desde el sur del patio de andenes almohade, donde también apreciamos en la zona central de la imagen la reforma de época mudéjar.

- **Patio de andén:** las estructuras conservadas se encuentran muy mal conservadas y bastante arrasadas. El patio estaba formado por diversas estructuras: el tabique E de contención (ue 1027) realizado en ladrillo de taco (0,28 x 0,14 x 0,04 m) y dispuestos a soga, tenía unas dimensiones de 1,01 m de longitud y 0,39 m de alzado, con seis hiladas y excavado directamente en las arenas a una cota entre -1,65/ -1,98 m. Se encontraba adosado en ángulo recto con el tabique norte (ue 1029), realizado en ladrillo de taco (0,28 x 0,14 x 0,04 m) y dispuestos a soga; contaba con unas

dimensiones de 0,63 m y un alzado de 0,48 m. Conservaba siete hiladas y también estaba excavado en las arenas a una cota entre -1,57 / -2,01 m. La estructura del patio se completaría con ue 1058 (cota -1,89 m), en todo su alrededor aparece un espacio de tapial formado por uu ee 1028-1053, que estaba alineado y con la misma orientación que ue 1049; contaba con una anchura de 0,16-0,18 m y 2,50 m de longitud),

De esta etapa, tan sólo, apreciamos en la intervención una reforma para anular un espacio del andén del patio islámico anteriormente descrito y ganar más habitabilidad.

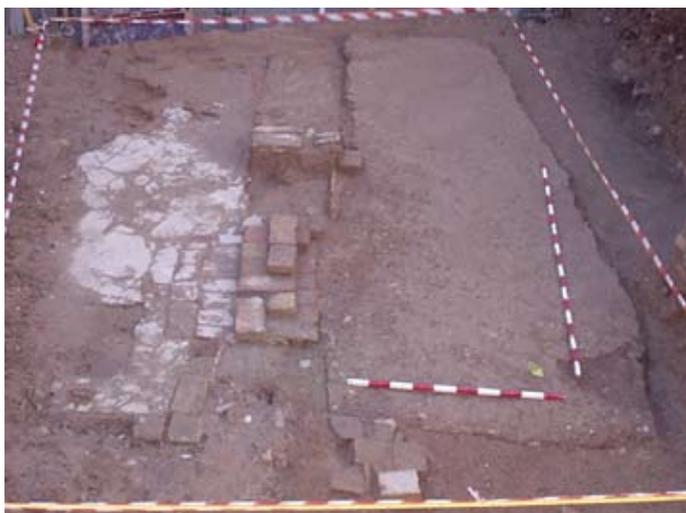
Figura 6. Vista desde el noreste de los pavimentos tipo dess registrados y el vano de tránsito.

En la zona sur del corte encontramos la continuidad de las estructuras halladas en la fase 1; es decir, la continuidad en planta del espacio de vano (formado por las uuee 1023-94) que es el acceso al suelo tipo *dess* en blanco (ue 95), que ahora ampliamos su continuidad hacia el sur; los nuevos hallazgos nos aclaran que el vano no sería de entrada a la vivienda, sino más bien de tránsito interno de la vivienda ya que se accede a otro espacio de suelo tipo *dess* (ue 1101), esta vez más clásico por ser en rojo almagra. Ambos están formados por un nivel de asiento compuesto por arena, grava y cal, de las mismas características que las empleadas en los tapiales, de unos 3/5 cm de espesor (ue 1129) sobre la que se extendía una capa de mortero de cal de 1/2cm que en ocasiones aparecía enlucido de color rojo o en blanco. La cota genérica para los suelos de mortero de cal se registraron a -1,38 y -1,39 metros de rebaje. Todos los espacios aparecen sobre los niveles de arenas (ued 200), que registramos desde -1,40 mt.

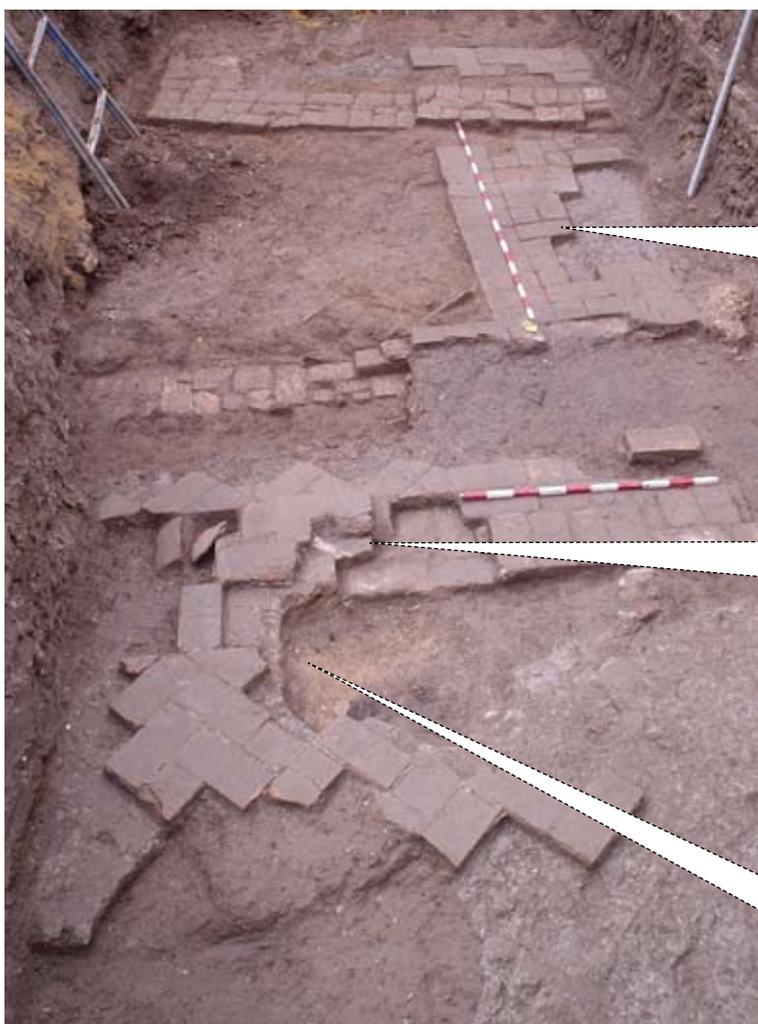
Pavimento, de la **estancia norte** doméstica, realizada a base de **ladrillo a la palma** en espiga con orla o cenefa perimetral; facturado sobre nivel de asiento o **preparado compuesto por arena, grava y cal**. Podemos observar cómo están realizados directamente **sobre los niveles de arena**.

Muro, que también registramos en UISEG3, y vano de tránsito interno

Pavimento de **estancia oeste** facturado a base de **ladrillo a la palma** en ángulo recto con orla o cenefa perimetral; facturado sobre nivel de **preparado compuesto por arena, grava y cal**. Podemos observar cómo están realizados directamente **sobre los niveles de arena**; y como fue roto por un muro de época moderna.

Figura 7. La UI SEG 2; donde vemos el pavimento de la estancia norte; en la zona central del montaje vemos la zona de pasillo interno de la vivienda y en la zona más alta podemos ver el inicio de la estancia oeste.

En esta unidad de intervención registramos la **estancia norte** de la vivienda, normalmente destinada a las funciones de alcoba mas privada de la vivienda estructurada con una pavimento en ladrillo facturado a la palma en espiga (uec 1107) con orla perimetral (uec 1108) sobre un preparado grisáceo compuesto por arena, grava y cal de unos 3/5 cm de espesor(uec 1106); y dividida con el resto de la vivienda por un muro (uec 1113); También se registra la solería a la palma también en espiga sin orla (uec 1131) al pasar el vano , es decir tendría una funcionalidad de pasillo hacia el resto de la vivienda. Finalmente en la zona más al sur del sondeo que describimos registramos otro nuevo espacio de solería de ladrillo facturado a la palma en ángulo recto (uec 1111-1117) y con orla perimetral (uec 1110) con el mismo tipo de preparado grisáceo descrito anteriormente (uec 1112-1118); que pensamos se trataría de la **estancia oeste de la vivienda**, aparece adosado al muro robado (uec 1114), que discurre paralelo al anteriormente descrito, que tendría una anchura de 0,30 con factura irregular de medios ladrillos sobre las arenas con una leve cimentación. La cota genérica para los espacios descritos oscila entre espacio -1,28 hasta -1,40 metros de rebaje.

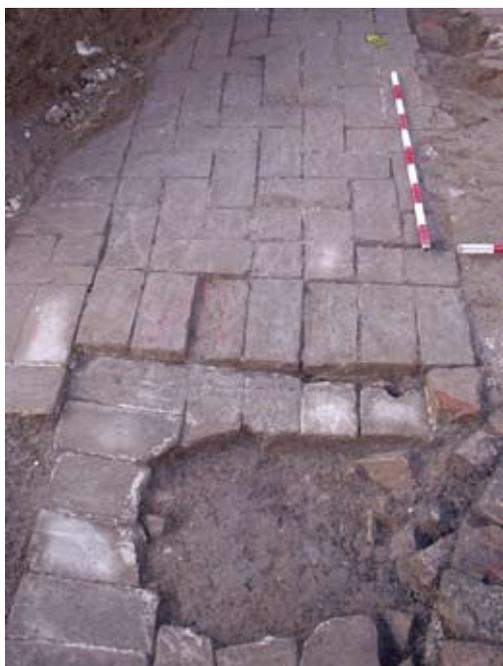
Figura 8. Vista desde el sur de la zona sureste de sondeo UI SEG 3; donde vemos el pavimento de ladrillo a la palma en ángulo recto, perteneciente, según nuestra interpretación a la zona de tránsito y el detalle del vano de acceso al patio estancia; viendo las marcas de la intrusión en el suelo de las guías de la puerta.

- **Unidad de intervención seguimiento tres:** Corte de tendencia rectangular situada en la zona sureste del solar. Se cuadrículó un espacio de 8 x 5 metros, es decir, con un total de 40 m². Registramos dos espacios que serían paralelos a la solería de la estancia oeste y formados por pavimentos de ladrillos a la palma en ángulo recto (uec 1126-1128) con orla perimetral (uec 1127) sobre el mismo preparado grisáceo; volvemos a observar un cambio de cota o escalón en este espacio entre ambos suelo observando un espacio de tránsito regido por una puerta, observase la marca en la orla perimetral y el escalón.

La cota genérica de este conjunto estructural de época islámica es: Para el pavimento con orla (uec 1126-1127) de -1,38 a -1,40 metros de rebaje; el espacio de pavimento-escalón-puerta de tránsito hacia el posible pasillo de acceso al patio documentado en la intervención a mano es de -1,44; y los muros en espiga de pez tienen una cota de arrasamiento de -1,43 y -1,36. Todos los espacios aparecen apoyados sobre los niveles de arenas (ued 200), que continúan apareciendo entre -1,37 a -1,44 mt.

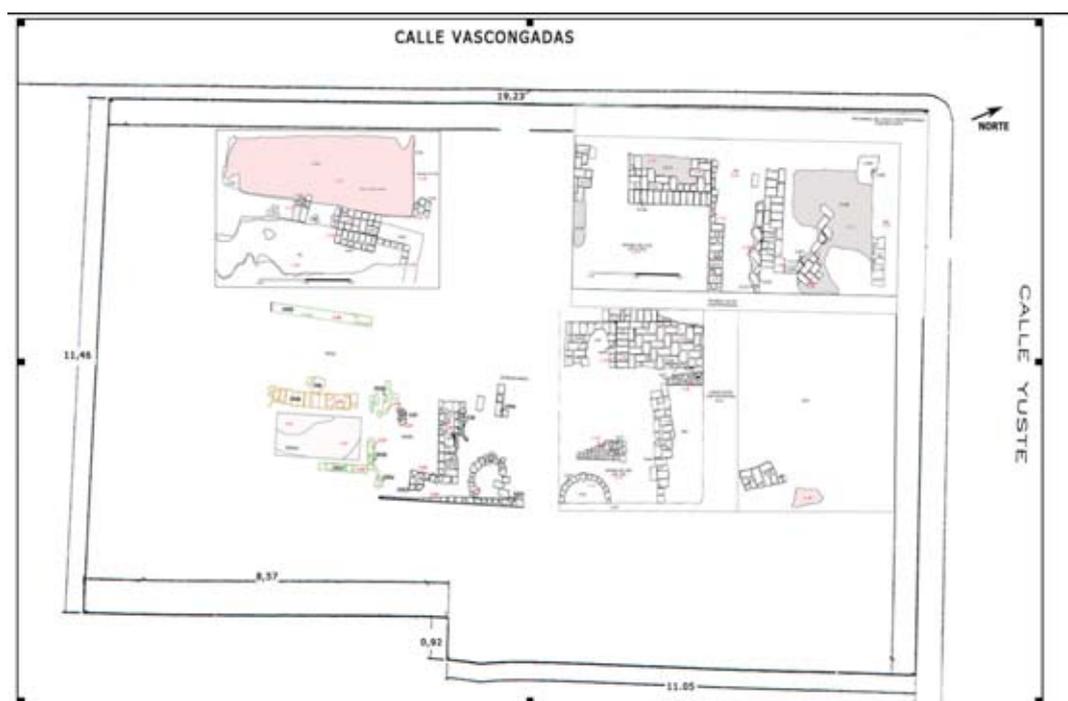
Lámina I. Montaje de fase islámica. Espacios de uso doméstico. Escala 1:20.

- La estancia norte. Se encontró una crujía principal y una solería de gran calidad a la palma en espiga; existen ejemplos de hallazgos en intervenciones cercanas como en en San Juan de Acre (Rodríguez Azogue y Aycart Luengo: 2007) y en el Convento de San Clemente (Tabales, 1997). Además pudo documentarse una zona de tránsito interior de la vivienda.
- La estancia oeste, formada por el pavimento de ladrillo a la palma facturado en menor calidad y en ángulo recto, que también tendría un acceso hacia la misma zona de tránsito que la estancia norte.

- Zona de tránsito interior en la vivienda, realizado con el mismo tipo de pavimento que la estancia oeste y que registra un espacio de acceso, presumiblemente al andén que rodearía al patio central.
- Patio rehundido y andén, estos espacios han sido registrado muy levemente y en niveles muy arrasados.
- En la zona suroeste registramos un espacio que interpretamos como un área de servicio, si bien, no hemos podido contrastar esa hipótesis sobre su funcionalidad.
- En la zona este de la vivienda ubicamos las letrinas, debido al hallazgo de varios pozos ciegos; junto con el aumento en ese sector de los materiales de almacenamiento, pensamos que alrededor del patio hubo un área destinada a servir de despensa o alhacena de la vivienda.

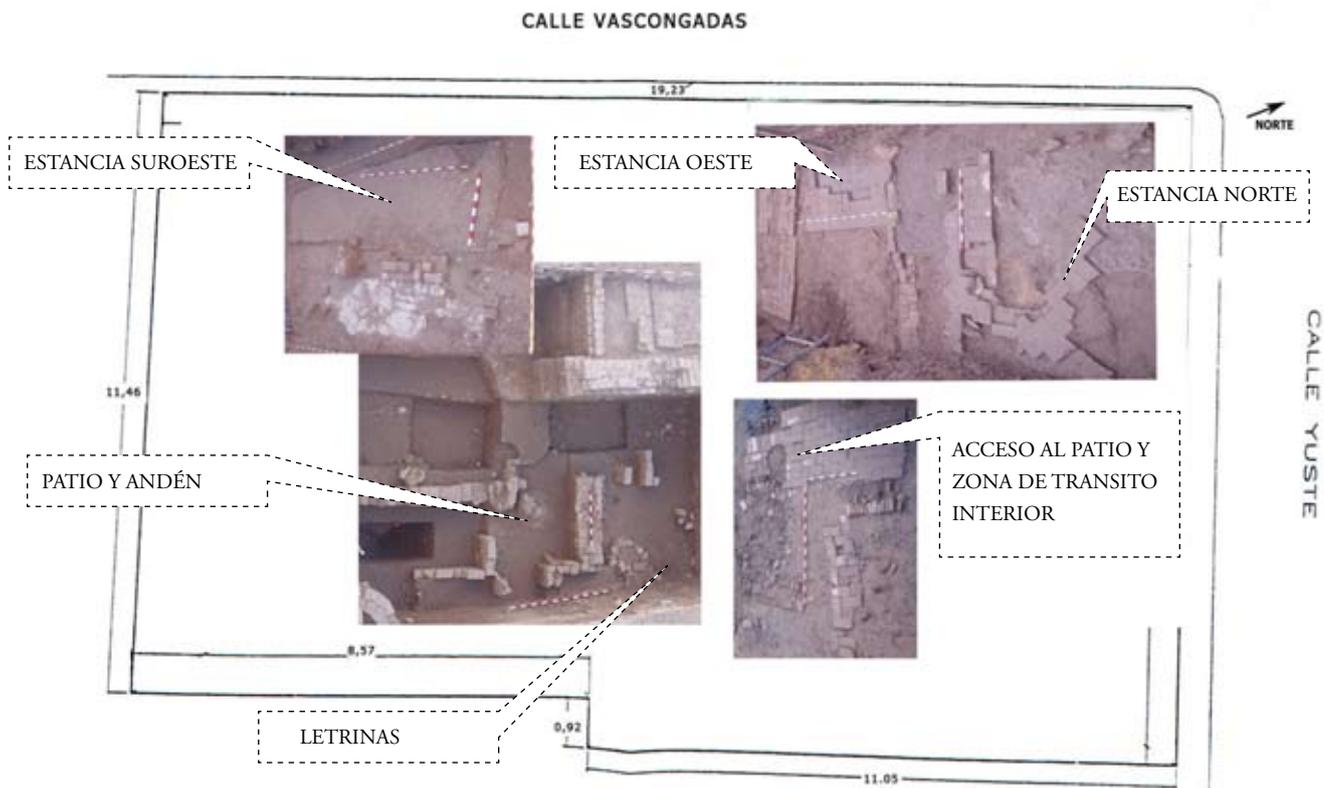
Lámina II. Montaje fotográfico de fase islámica

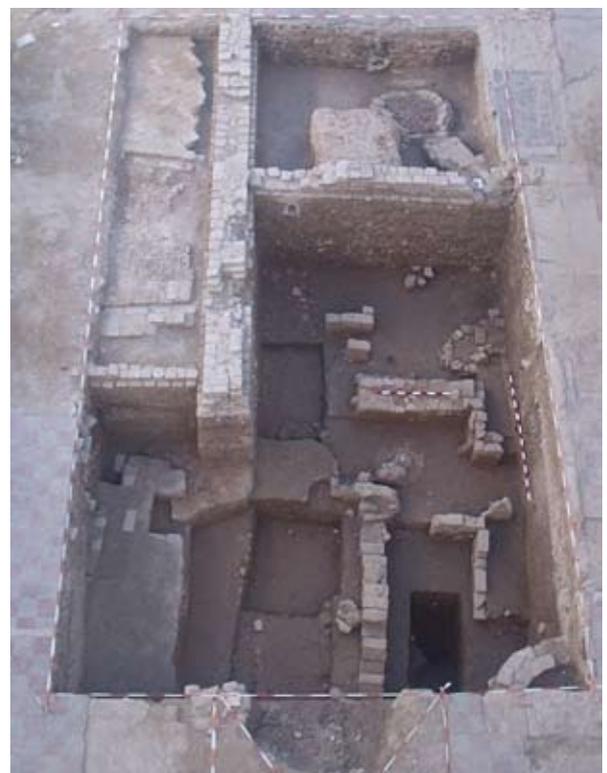
Figura 9. Vista cenital desde el sur de la intervención donde podemos apreciar la zona de restos de patio de la vivienda islámica; las estancias de servicios suroeste y el espacio este de letrinas.

La orientación de la vivienda sigue los puntos cardinales enfilando la Puerta de bab-al-Ragwal o bib Arragel, debemos interpretar que estamos ante un espacio semiurbanizado, aunque en las últimas intervenciones están demostrando que existiría un proceso de urbanización más intenso del que tradicionalmente se había pensado. Los elementos constructivos domésticos que se han hallado en esta intervención se encontrarían influenciados por las estructuras almohades halladas bajo el Monasterio de San Clemente y sus espacios de servidumbre cercana, por lo que pensamos que este palacio abbadita debió ejercer como núcleo generador de urbanismo a su entorno. Según el análisis espacial realizado para este período histórico del solar, existe una clara continuidad, y por tanto un origen islámico, en la orientación de las fachadas de la actual calle Reposo.

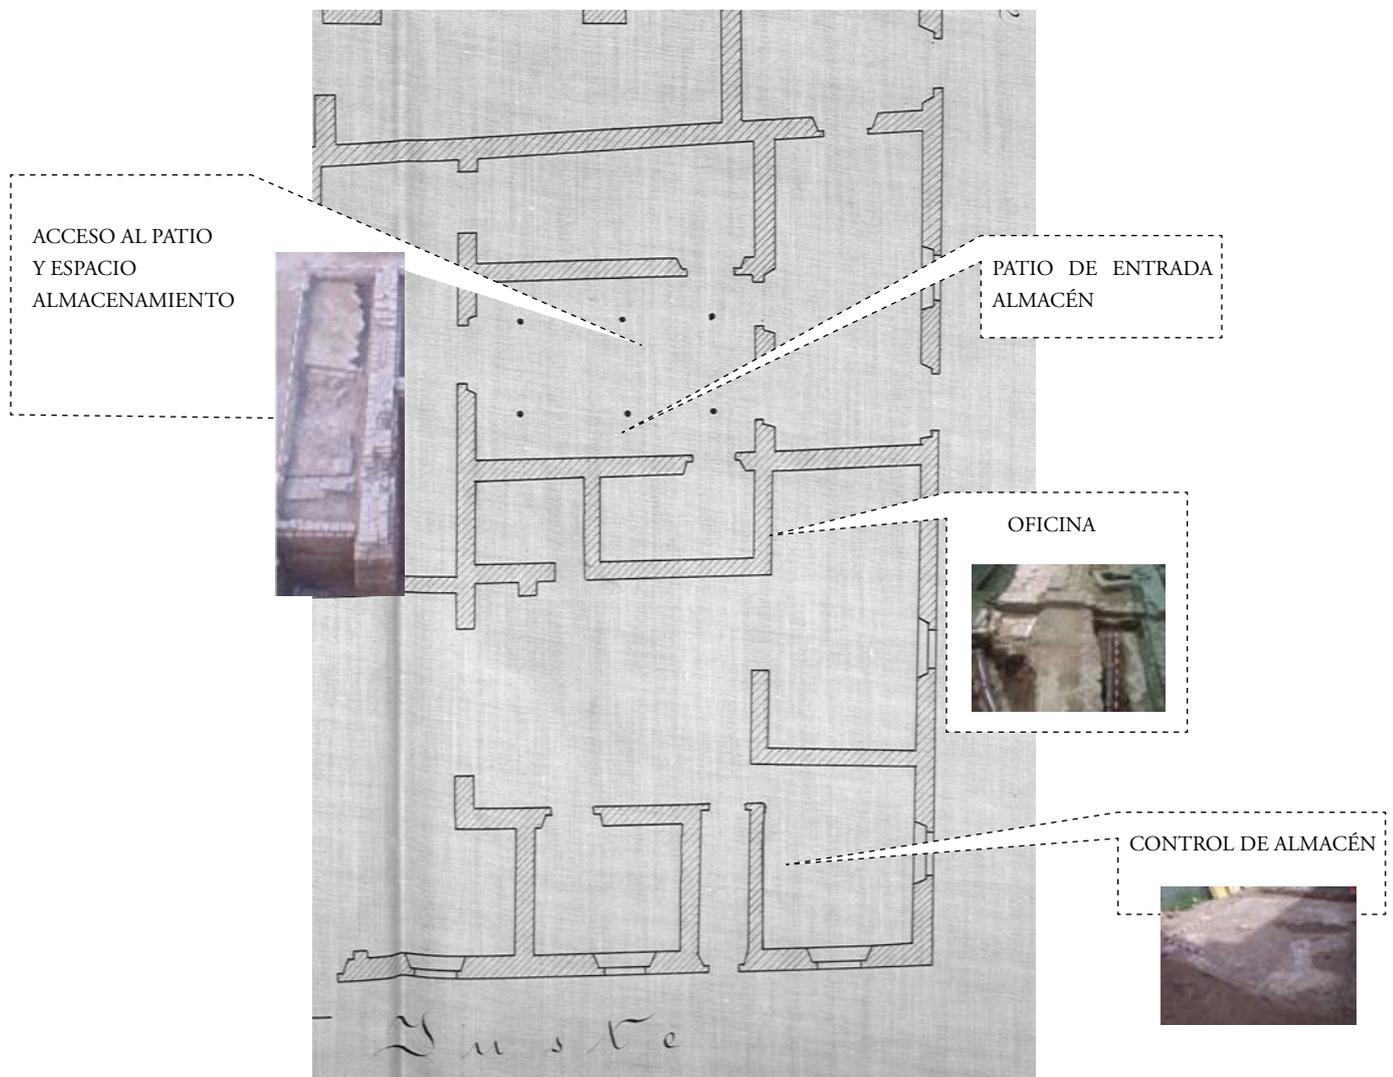
Figura 10. Ubicación de fotografías generales, de los espacios industriales localizados sobre la planimetría encontrada en A.M.

En este período cronológico los restos aunque muy arrasados podríamos enmarcarlos dentro del primer período de urbanización de las huerta sur del Monasterio San Clemente, en torno a mediados del siglo XVI. Para este momento destacan a nivel del registro arqueológico unos depósitos (uuee 1047-1048-122-105-133, etc...) de difícil interpretación con gran potencia, que oscilan entre 1 y 0,60 metros (y que destruyen las estructuras islámicas). Están formados por tongadas de medios ladrillos, unidos, tan sólo, mediante mortero de barro apisonado (fig.10). Estos depósitos se interpretaron como cimentaciones.

ción arqueológica que pertenecían a la *Fundición de Hierro y construcciones mecánicas, "San Clemente". Industria de Pando, Rodríguez y Compañía* de finales del siglo XIX (aparece como fábrica ya en el plano de Sevilla de 1891, VV.AA. 1992). Este punto se enmarca en el proceso de multiplicación del número establecimientos que utilizaban el vapor como fuerza motriz, y dentro del momento, desde 1880, de mayor industrialización del sector norte de la ciudad. Esta industria la encontramos registrada, al menos, hasta 1930, período en el que cambió levemente su nomenclatura introduciendo el apellido Velasco en los asociados dueños de la industria (Almuedo, 1996). El registro arqueológico del solar nos ubica ante una zona de almacén de la industria de *Fundición de Hierro y construcciones mecánicas, "San Clemente". Industria de Pando, Rodríguez y Compañía*, que ocupaba toda la manzana de tendencia rectangular y la manzana contigua, delimitada por las calles Tomillo, actual Estrellita Castro, y Crédito.
