# ANUARIO ARQUEOLÓGICO DE ANDALUCÍA 2016

## **RESULTADOS DE LA EXCAVACIÓN ARQUEOLÓGICA PREVENTIVA DEL SOLAR DE LA C/ SEVILLA, 63-65 (ESTEPONA, MÁLAGA).**

**Expte: 19/16**

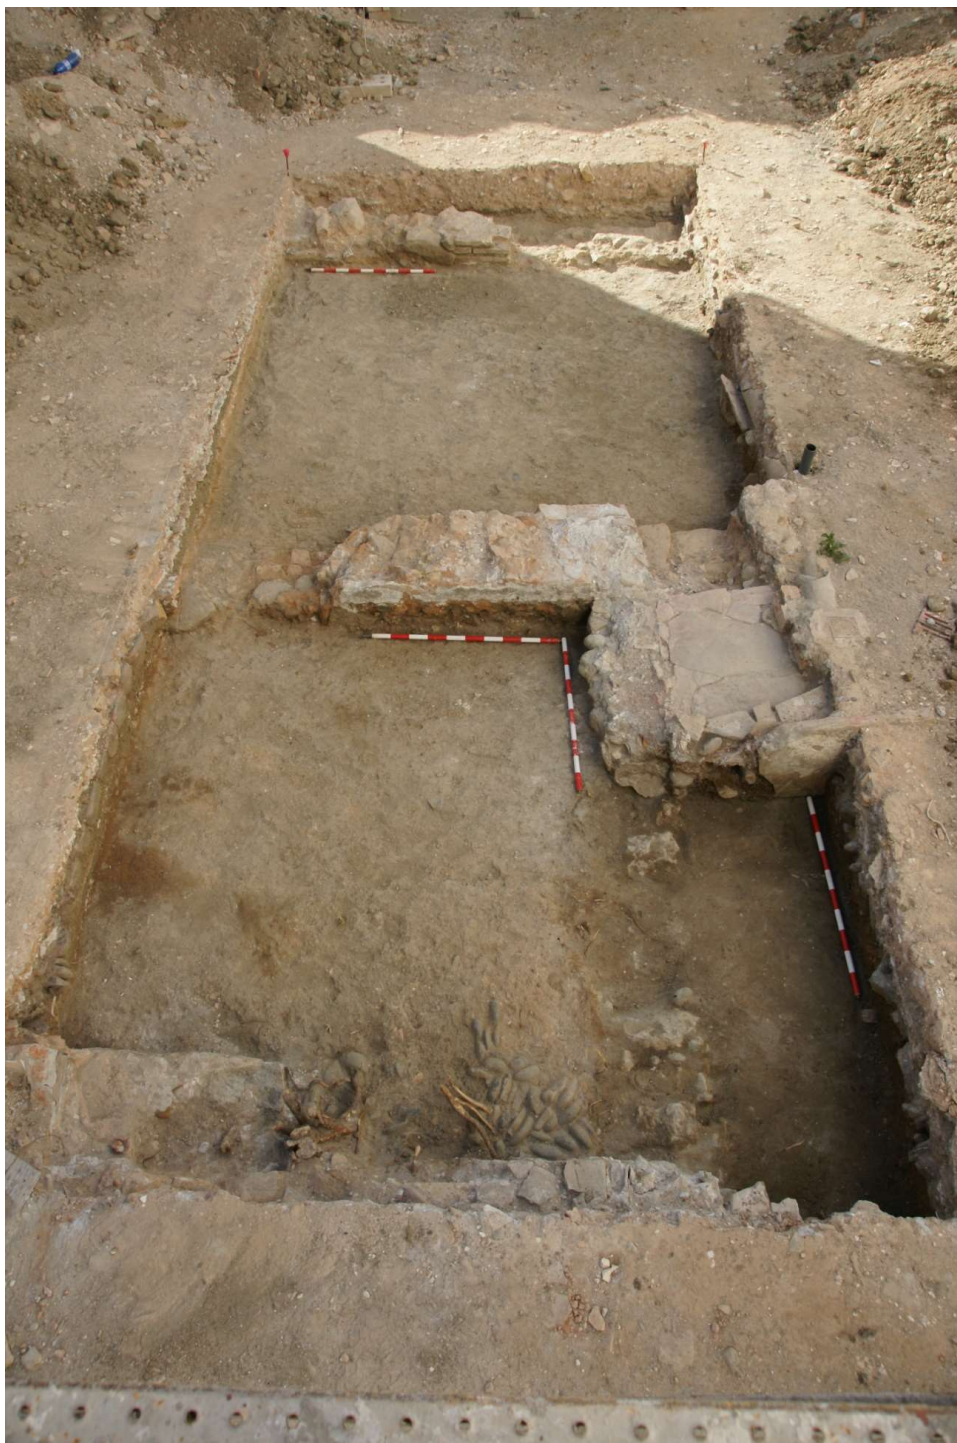
Fig 1. Planta final del sondeo realizado en la Calle Sevilla 64, 65.

U.E. 2, era un suelo construido a base de cantos de río, y unidos con una argamasa débil, este suelo se adosaba a los muros U.E. 6 y U.E. 30.

U.E. 6. Es un muro medianero construido con piedras bizcocheras, unidas con una argamasa roja. A este muro se le adosaban los suelos U.E. 2 y U. E. 11.

U.E. 9. Es otro muro construido igual que U.E. 6, y al que se le adosaba el suelo U.E. 11

U.E. 11. Suelo de losas de barro que se adosaba a U.E. 9 y U.E. 6.

Todas estas estructuras correspondían a los dos suelos y tres muros de la vivienda preexistente, unos restos que gracias a los niveles U.E. 12 y U.E. 13 podemos fechar a principios del siglo XX.
