ANUARIO ARQUEOLÓGICO DE ANDALUCÍA 2022

INTERVENCIÓN ARQUEOLÓGICA PREVENTIVA MEDIANTE PROSPECCIÓN ARQUEOLÓGICA SUPERFICIAL EN EL MODIFICADO DE PROYECTO DE PLANTA FOTOVOLTAICA “JESÚS”, SET Y LÍNEA DE EVACUACIÓN (T.M.DE ALBUÑUELAS Y PADUL, GRANADA).

1.- FICHA TÉCNICA DEL PROYECTO ARQUEOLÓGICO

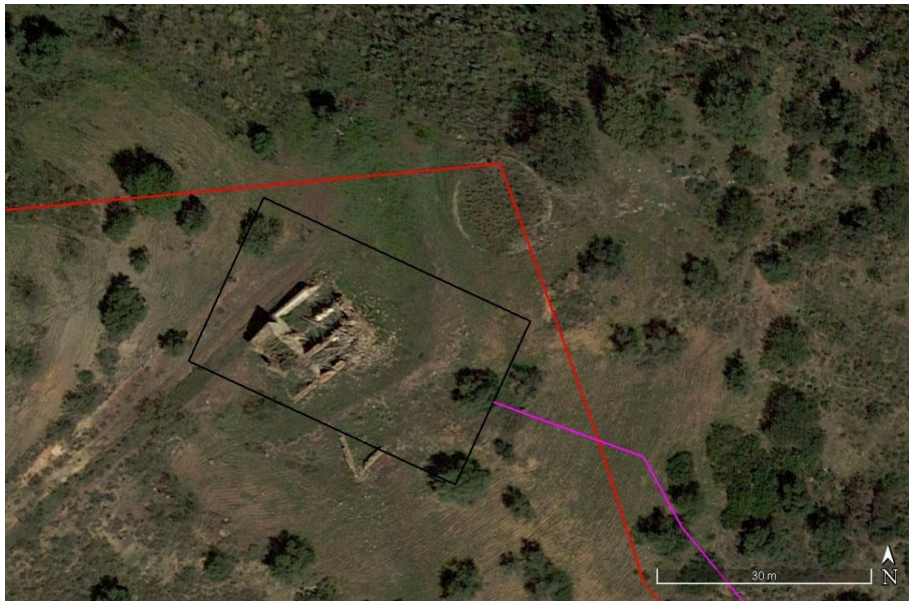
Localización del Elemento Etnográfico E.E

◆ E.E.01

Se trata de una construcción de uso agrícola ganadero, presenta una pequeña estancia al frente y tres corrales en paralelo en la parte trasera. Sólo se conservan parcialmente los muros, la cubierta a dos aguas, con vigas de madera y tejas curvas se ha vencido. La fábrica de los muros es de piedra seca, trabando los mampuestos más grandes con otros de menor tamaño. Presenta revoco de mortero de cal. Asociada a la edificación se encuentra una era circular completamente cubierta de vegetación.

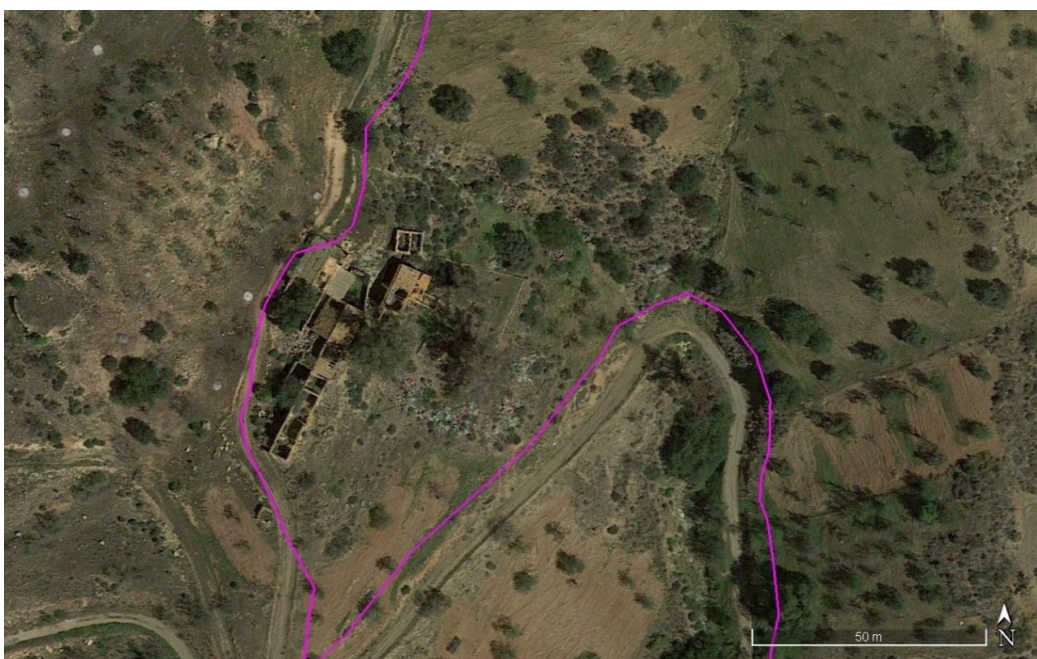
Localización del Elemento Etnográfico E.E 02

◆ E.E.02

Se trata de una construcción de uso agrícola ganadero, ubicada junto a un camino rural. La edificación se extiende a lo largo del camino, presentando estancias cuadrangulares que podrían estar destinadas a corrales o a almacenaje. Se localizan varias construcciones, algunas con cubiertas a dos aguas de vigas de madera y tejas curvas, hoy en día vencidas y otras, con tejados de uralita, en mejor estado de conservación. La fábrica de los muros es de piedra seca, trabando los mampuestos más grandes con otros de menor tamaño. Presenta revoco de mortero de cal.

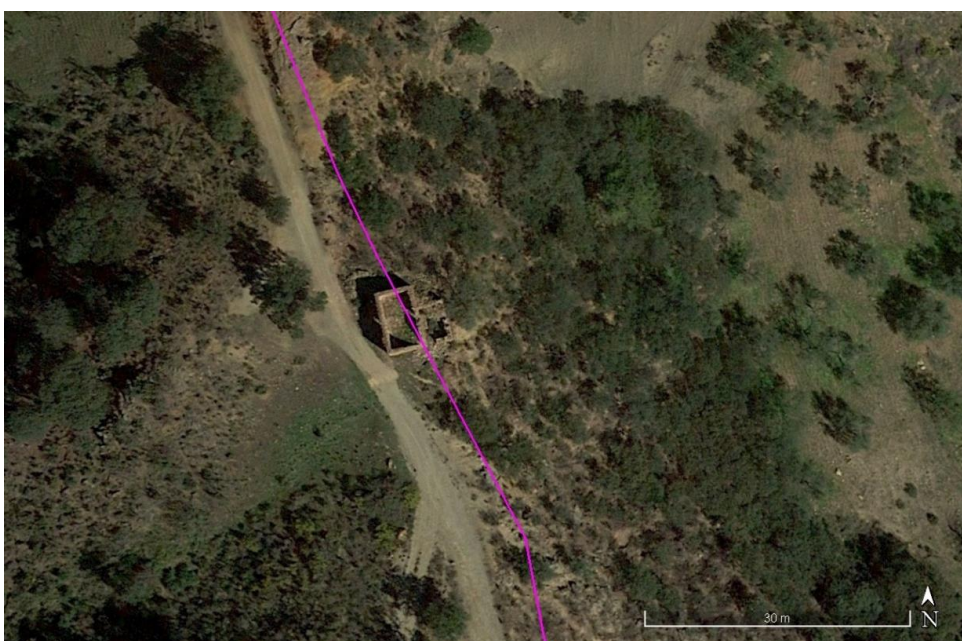
Localización del Elemento Etnográfico E.E 03

◆ E.E.03

Se trata de una pequeña construcción de uso agrícola ganadero, ubicada junto a un camino rural. La edificación tiene una estancia de planta rectangular y, adosada a ésta otra pequeña estancia que apoya en la ladera, posiblemente un corral. La cubierta no se conserva, aunque parece ser de tejas curvas a un agua. La fábrica de los muros es de piedra seca, trabando los mampuestos más grandes con otros de menor tamaño. Presenta restos de revoco de mortero de cal.

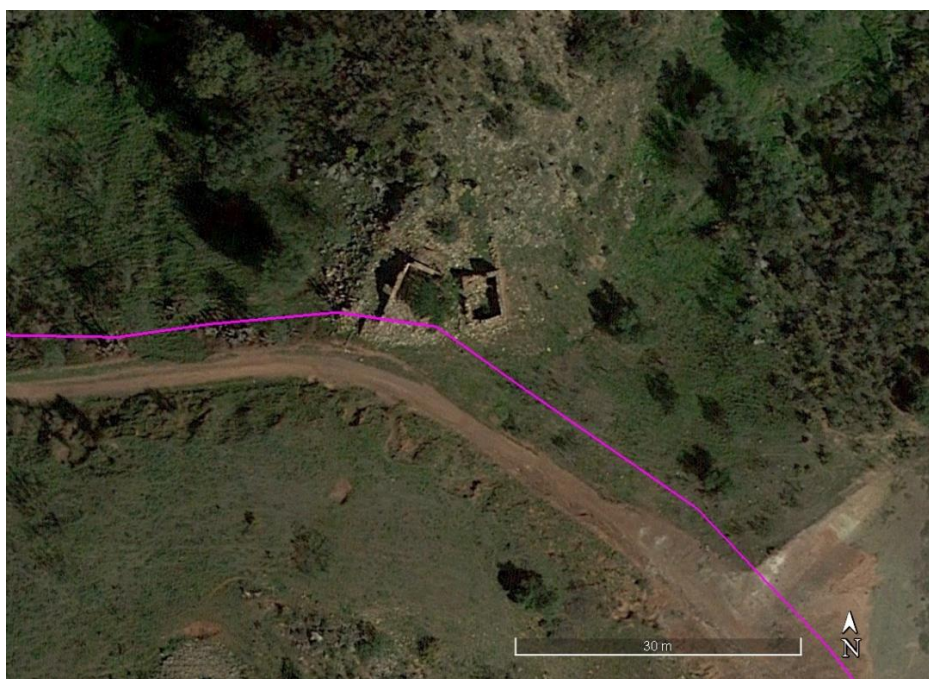
Localización del Elemento Etnográfico E.E 04

◆ E.E.04

Se trata de una pequeña construcción de uso agrícola ganadero, ubicada en una ladera junto a un camino rural. Consta de dos pequeñas construcciones de planta rectangular, de las que apenas se conserva el arranque de los muros. La fábrica de los muros es de piedra seca, trabando los mampuestos más grandes con otros de menor tamaño. La cubierta no se conserva.

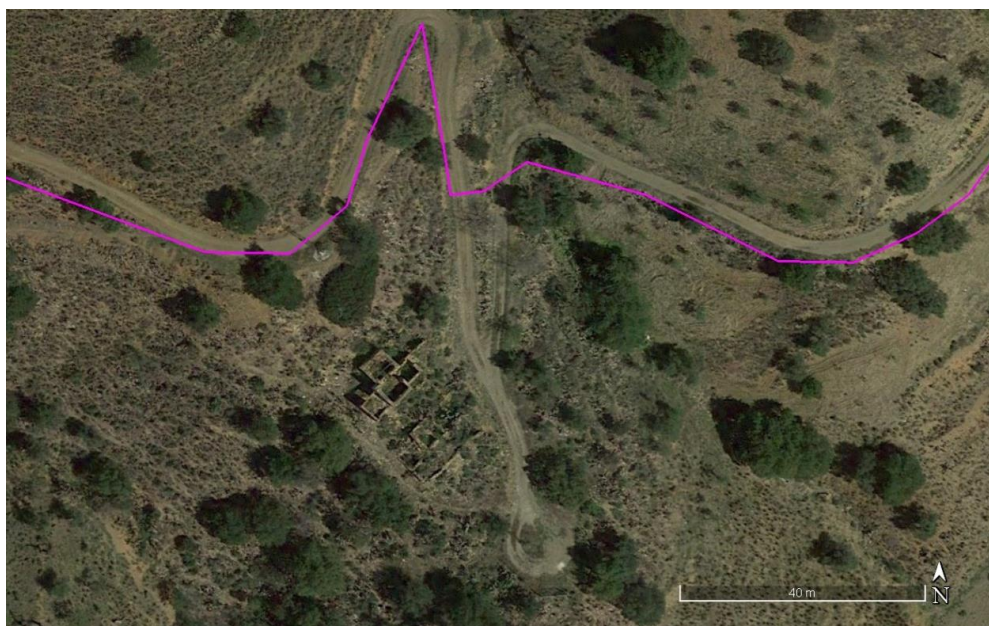
Localización del Elemento Etnográfico E.E 05

◆ E.E.05

Se trata de una pequeña construcción de uso agrícola ganadero, ubicada en una ladera junto a un camino rural. Se conservan restos de una construcción de planta rectangular, de pequeño tamaño y con muretes de corrales adosados. La fábrica de los muros es de piedra seca, con revoco de mortero de cal. La cubierta no se conserva.
