ANUARIO ARQUEOLÓGICO DE ANDALUCÍA 2022

INTERVENCIÓN ARQUEOLÓGICA PREVENTIVA. CONSTRUCCIÓN DE EDIFICIO DE VIVIENDAS PLURIFAMILIAR EN CALLE ZURRADORES, 13 (MÁLAGA)

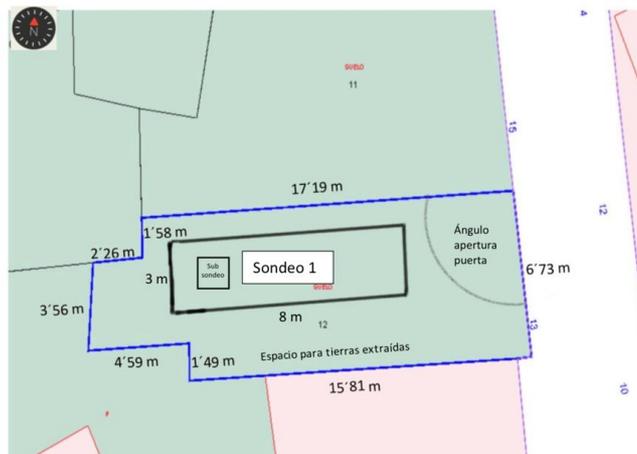
Fig. 2. Parcela de Calle Zurradores, 13, en el que se muestra la realización de un único sondeo, y la localización del subsondeo realizado. Catastro

espacio en el que poder trabajar en la extracción de sedimento con la excavadora. Se hizo de forma progresiva, primero abriendo los 4 metros situados más al O y realizando una rampa para facilitar los trabajos de la excavadora en la parte E del sondeo, que luego se siguió excavando hasta alcanzar las dimensiones planteadas que abarcasen el 20% del total de la parcela.

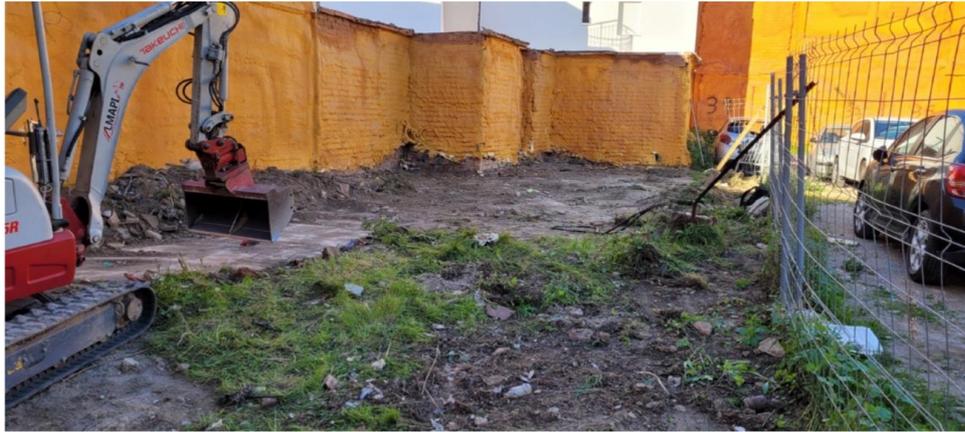
Fig. 3. Parcela de Calle Zurradores, 13, en el que se aprecia el reducido tamaño de la parcela, 2023. Elaboración propia.

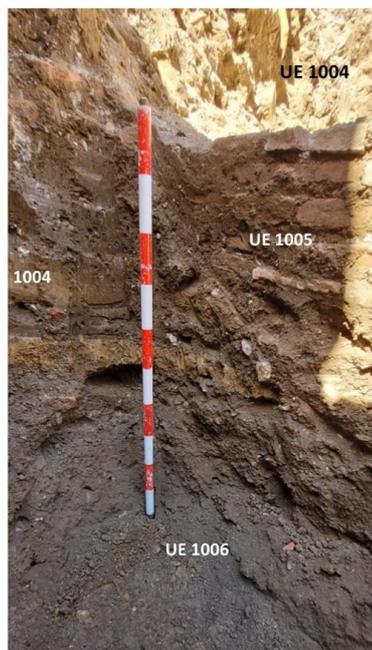
Fig. 4. Apertura del sondeo con detalle de la UE 1004, UE 1005 y UE 1006, 2023. Elaboración propia.

Durante el proceso de apertura del sondeo, el subsuelo presentaba evidencias de haber sido excavado con anterioridad para la construcción de un antiguo edificio de viviendas que hubo hasta finales de la década de los 80. En la superficie quedaban restos de la solería original (UE 1002), aunque en su mayor parte sueltas. Por debajo de ésta, aparece un sedimento arenoso fino y seco con diversas inclusiones, con un espesor de 40 cm de grosor (UE 1003). A partir de los - 42 cm de profundidad desde la cota 0, el sedimento que aparece cambia: se trata también de un sedimento arenoso pero de color más oscuro y más húmedo en el que aparecieron restos óseos de macrofauna y cerámica de diversas etapas (UE 1004). Destaca el hallazgo de un fondo de ánfora romana..

A - 95 cm de profundidad desde la cota 0 se hace visible una mayor concentración de materiales de construcción como ladrillos macizos (del tipo cocido de tierra o arcilla de forma artesanal). Tras profundizar un poco más de forma manual, los ladrillos macizos aparecen dispuestos horizontalmente y en línea formando un total de 5 hileras que van en dirección O – E (UE 1005) pero que no se extiende por todo el sondeo, solo junto al perfil O, en dirección E, con un ancho de 80 cm por 150 cm de largo, y se queda a 100 cm del perfil S y a 120 cm del perfil N. Se decidió extraer de forma manual el sedimento terroso de la UE 1004 que rodeaba dicha estructura y se constató que no era más que 5 hileras de ladrillos unidos con una mezcla semicompacta, con una altura máxima de 30 cm, extendiéndose desde los - 103 cm hasta los - 135 cm de profundidad desde cota 0, y bajo ésta, continuaba el mismo tipo de sedimento. Se interpreta que es una estructura contemporánea de refuerzo de la antigua construcción que hubo aquí, por tanto, se decide extraer y continuar profundizando en el sondeo.

El sedimento terroso que nos encontramos en el estrato inferior tiene las mismas características, aunque un poco más seco (UE 1006), y presenta inclusiones de cantos rodados pequeños y medianos, ladrillos macizos dispersos, huesos de macrofauna, plástico y fragmentos de macetas contemporáneas.

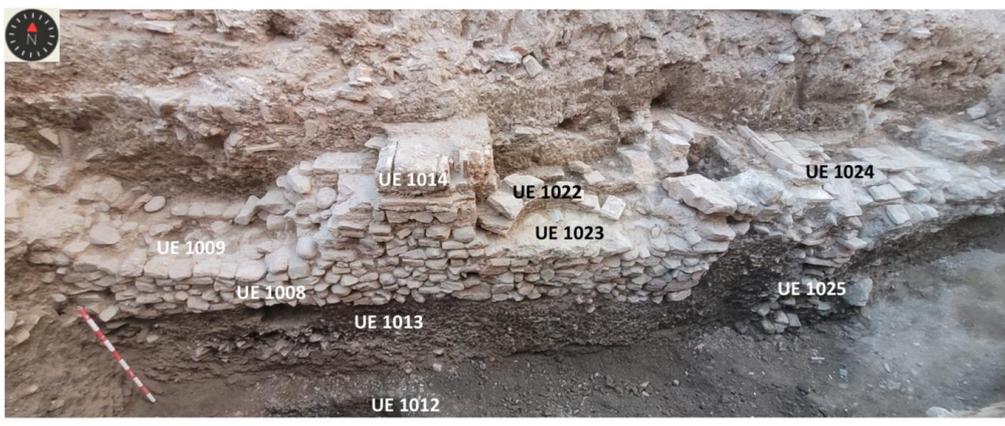
Fig. 5. Estructura E 101, situada en el perfil N del sondeo con detalle de UES, 2023. Elaboración propia.

En la esquina NO del sondeo, a partir de los - 135 cm de profundidad desde cota 0, se nos hizo visible una acumulación de ladrillos y cantos rodados de gran y medio tamaño. Al excavar manualmente se hicieron visibles elementos estructurales unidos a diferentes alturas con una mezcla semicompacta que continuaba por el perfil N en dirección O – E, y también el derrumbe de parte de dicha estructura.

Tras proceder a la limpieza completa del perfil N para definir e identificar la estructura (E 101), identificamos que las unidades estratigráficas que la conformaban correspondían a las fases de preparación y cimentación, datadas de finales del siglo XIX y principios del XX, del antiguo edificio de viviendas que hubo en este solar, que se mantuvo en pie hasta 1985. Destacar también el hallazgo, dentro de la misma estructura, de parte de lo que fue un pozo ciego de una de las viviendas. Según testimonios recogidos, en el solar de Calle Zurradores, 13, y en el contiguo, había 3 casas unidas con patios a cielo abierto.

De este modo, el resto del sondeo se lleva a cabo de forma mecánica salvo en el perfil N donde está situada la estructura, cuya potencia es de mínimo 40 cm y máximo de 166 cm, y que, por debajo de la misma, se realiza de forma manual. El sedimento que se extrae sigue siendo la UE 1006 hasta alcanzar los - 2 metros de profundidad desde cota 0. A partir de ahí se nos presenta un sedimento terroso más húmedo (UE 1007), de color más oscuro pero con el mismo tipo de inclusiones. Como reseñable, cabe destacar el hallazgo de varios fragmentos de cerámica como asas, fondos con barniz verde y galbos. Estos materiales, junto con otros, aparecieron descontextualizados y removidos en el relleno del sedimento terroso.

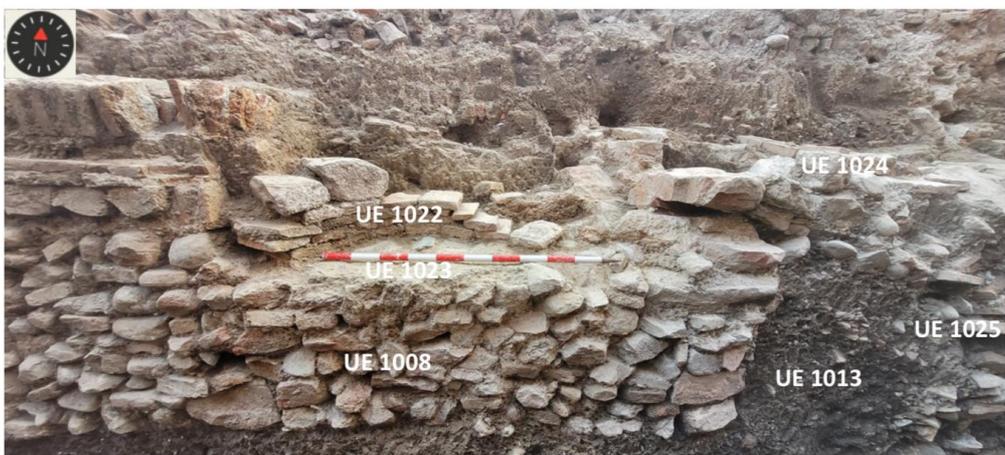
Fig. 6. Estructura E 101, situada en el perfil N del sondeo con detalle de UE 1008, 1022 (pozo ciego), 1023 y 1024, 2023. Elaboración propia.

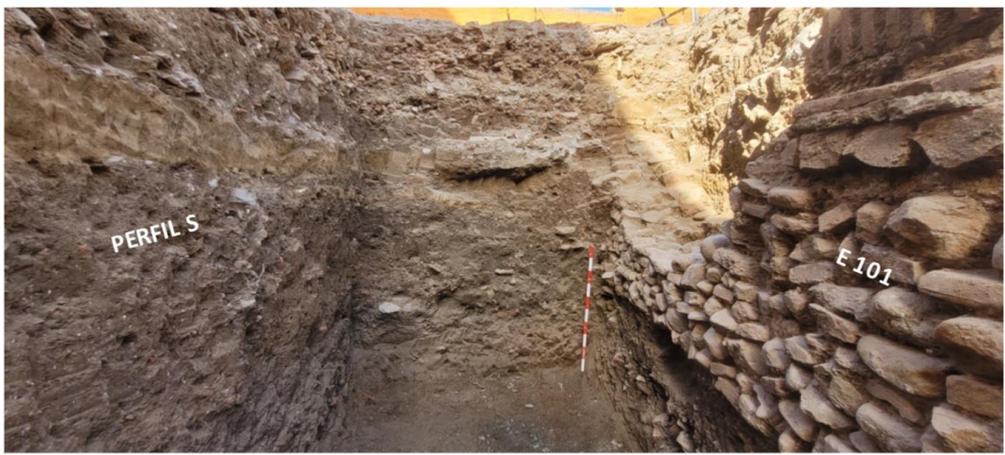
Fig. 7. Vista de perfiles Oeste y Sur tras la finalización del sondeo, 2023. Elaboración propia,

Se alcanzan los - 3 metros de profundidad desde cota 0 sin incidencias, no se hallaron más elementos estructurales ni restos con identidad arqueológica. El estrato inferior a la UE 1007, a partir de los 3 metros de profundidad, se corresponde con un sedimento terroso oscuro de color rojizo y más húmedo, muy compactado (UE 1012), y con menor número de inclusiones. Dicho sedimento aparece a menor profundidad en la parte E del sondeo, a - 290 cm y sigue siendo el mismo hasta alcanzar la profundidad máxima del sondeo, un total de - 310 cm de profundidad. En él se hallan varios fragmentos de cerámica (asas, fondos, tapaderas y un borde) descontextualizados. Destaca el hallazgo de un fondo de un ánfora romano o púnico.

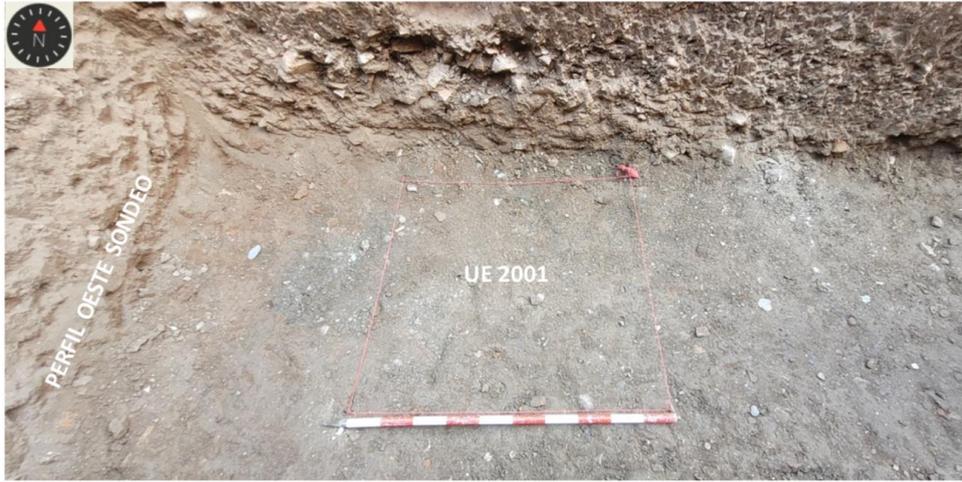
Fig. 8. Planteamiento del subsondeo de 1 metro por 1 metro, 2023. Elaboración propia.

El subsondeo de 1 metro por 1 metro se plantea en la parte O del macrosondeo delante del hallazgo de la estructura contemporánea de la Fase 1. El nivel superficial se encuentra a - 310 cm de profundidad y corresponde a la UE 1012, pero se le asigna una nueva numeración en todo el subsondeo (2001).

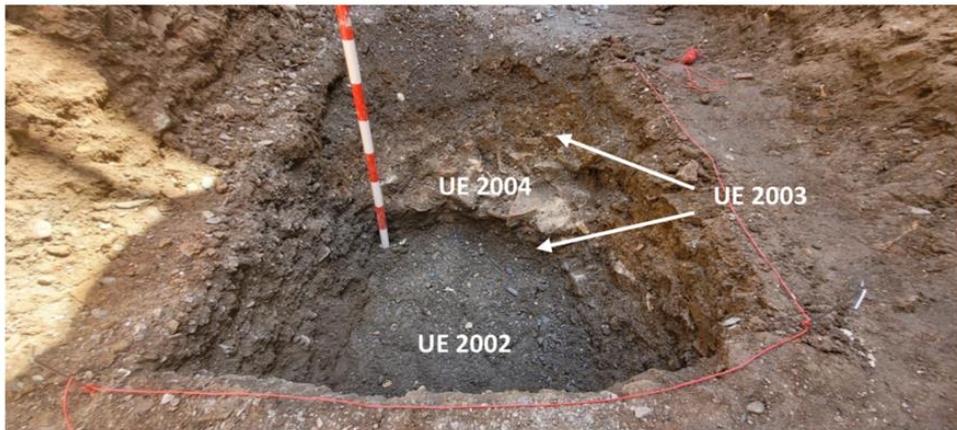
Fig. 9. Apertura del subsondeo, detalle de UES 2002, 2003 y 2004, 2023. Elaboración propia.

Tras excavar 10 cm de profundidad en el subsondeo (- 320 cm de profundidad desde cota 0 del macrosondeo), el sedimento cambia, pasa a ser un sedimento terroso oscuro, muy seco, con inclusiones de cantos rodados muy pequeños y de color grisáceo oscuro (UE 2002). Este estrato se mantiene hasta alcanzar la profundidad máxima del subsondeo en la parte O del mismo, llegando a los - 365 cm de profundidad. En él se han recogido varios fragmentos de cerámica, entre ellos tres asas, con una lectura históricamente anterior a los niveles de relleno, pero fueron hallazgos descontextualizados y removidos dentro del relleno.

En la mitad E del subsondeo, tras profundizar 33 cm, aparece una acumulación de piedras y ladrillos con una potencia de entre 4 cm y 8 cm (UE 2004), y ocupa toda la parte E del sondeo, pero no presenta ninguna estructura y no tiene continuidad por debajo de los - 38 cm de profundidad del subsondeo (- 348 cm de profundidad desde cota 0 del macrosondeo). Bajo este estrato vuelve a aparecer el mismo sedimento terroso húmedo y rojizo de la UE 2003 hasta alcanzar la profundidad de - 55 cm en el subsondeo.

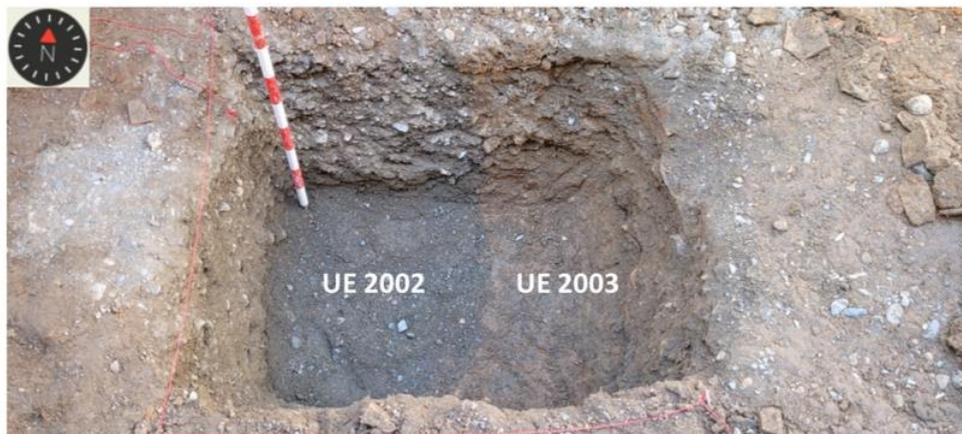
Fig. 10. Apertura del subsondeo finalizada, detalle de UES 2002 y 2003, 2023. Elaboración propia.

Se finaliza la Fase 2 al concluir el subsondeo y alcanzar una profundidad total de - 365 cm de profundidad desde la cota 0 (nivel superficial de la parcela), dividida entre los - 310 cm de profundidad que se alcanzaron en el macrosondeo y los - 55 cm de profundidad del microsondeo. Se realizó toma de datos completa y registro gráfico.

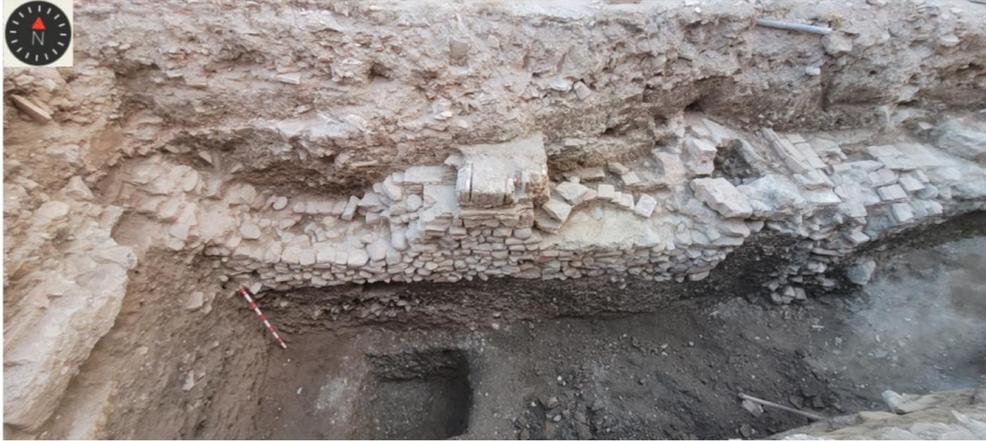
Fig. 11. Apertura del sondeo y subsondeo finalizada , 2023. Elaboración propia.

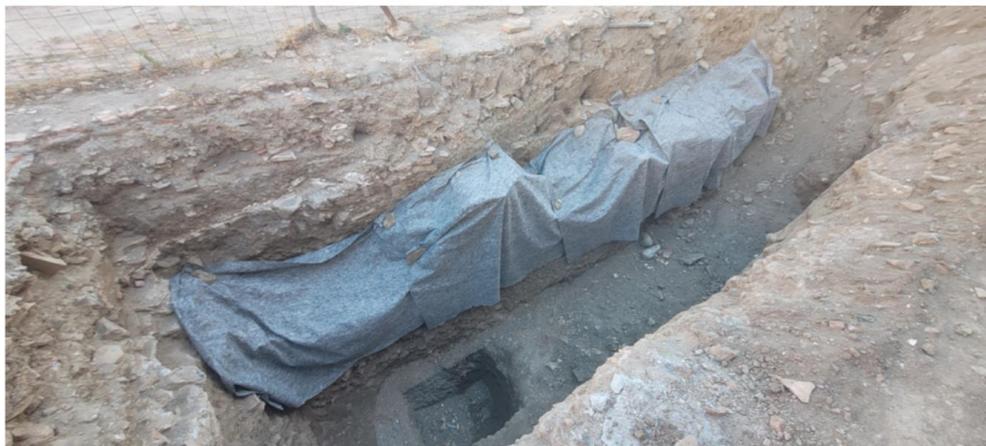
Fig. 12. Cubrición con geotextil de la estructura E 101, 2023. Elaboración propia.

Se decidió, en consonancia con lo recomendado por la Delegación de Cultura, que la estructura debía ser conservada y protegida cubriéndola con geotextil y con el sedimento extraído durante la realización del sondeo, hasta la futura construcción del edificio de viviendas.

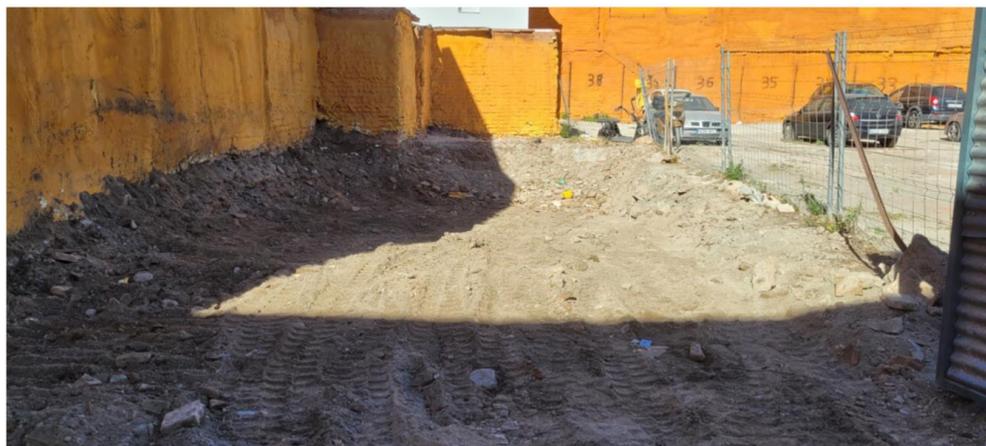
Fig. 13. Cierre completo de todo el sondeo, 2023. Elaboración propia.

Por último, y para garantizar la seguridad en la parcela, se cubrió del todo el macrosondeo con todo el sedimento que quedaba en el solar para nivelar el terreno y que no quedara ninguna zanja abierta. Se ha realizado un registro gráfico de todo el proceso de cubrición.
