ANUARIO ARQUEOLÓGICO DE ANDALUCÍA 2022

Resumen de Anuario. Actividad Arqueológica de Urgencia. Control Arqueológico de Movimiento de Tierras de la obra: Ejecución de 40 viviendas en edificio plurifamiliar y garaje con trasteros en Calle Peso de la Harina 13 (Málaga)

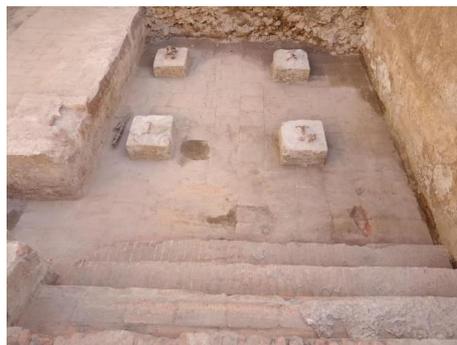
Ilustración 2 Detalle UE 10

A finales de la primera semana de trabajo tenemos localizadas prácticamente la mayor parte de las estructuras que conforman lo que parece una fábrica. Se localiza también una habitación con un suelo que contiene cuatro anclajes, posiblemente para sostener algún tipo de maquinaria, quizá una máquina de vapor, a esta zona la denominamos UE 10. A esta habitación se accede a través de una escalera que se ha conservado en perfectas condiciones. Los anclajes que se hallan en la habitación cuentan con una medida de 46 cm por 42 cm y tienen una profundidad de unos 20 cm.

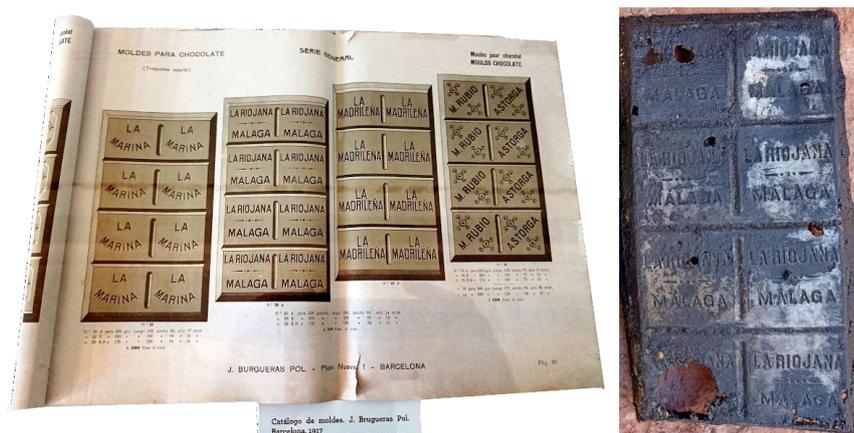
Durante de la limpieza de una de las tuberías y el estudio de los estratos que se hallan alrededor de ésta, concretamente de la UE 3, se lleva a cabo un importante hallazgo que acaba por confirmarnos que estamos en la fábrica de chocolates de La Riojana, se trata de una serie de moldes que eran usados para confeccionar las tabletas de chocolate y en los que se puede leer claramente: "La Riojana. Málaga".

Ilustración 4 Moldes de chocolate La Riojana, compárese con la fotografía anterior de los moldes localizados en la intervención arqueológica. Catálogo de Moldes J. Brugueras (1917). Vitrina Museo del Chocolate de Astorga.

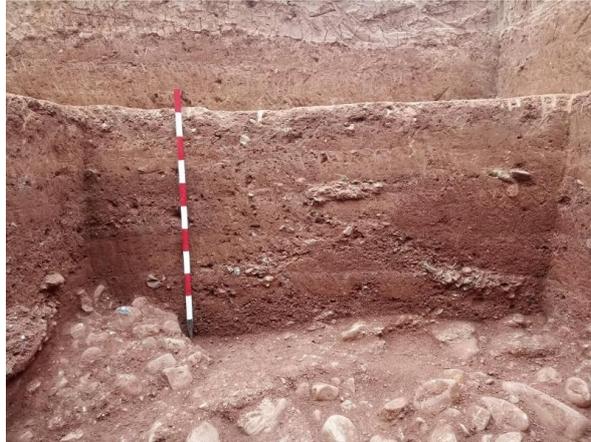
Ilustración 5 Detalle del perfil del sondeo

Finalizado pues el trabajo de rebaje y limpieza de las estructuras procedemos a abrir un sondeo entre las dos áreas A y B para llevar a cabo un estudio estratigráfico del área y determinar si existen restos arqueológicos anteriores a la fábrica de chocolates.

Tras la realización de la cata de diagnóstico y la obtención de resultados negativos en ésta, el responsable de la inspección nos ordena proceder al desmonte de las estructuras que conforman la fábrica, permitir la ejecución de los muros pantalla que precisa la obra para continuar el rebaje y posteriormente mantener el control arqueológico hasta que se agote la secuencia arqueológica del solar.

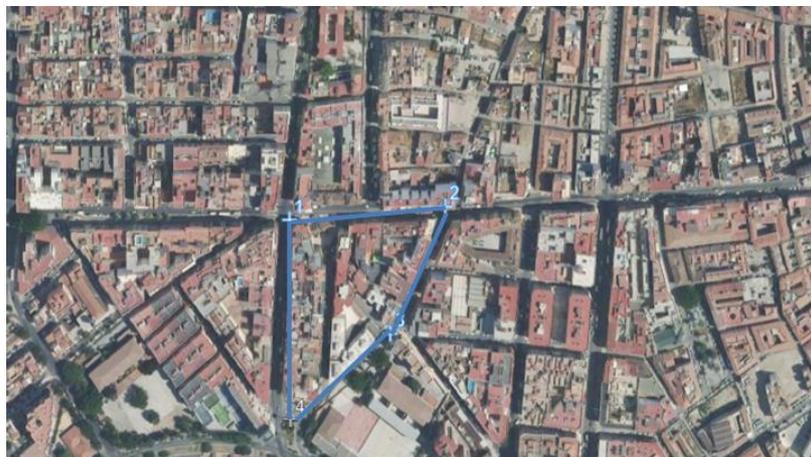
Ilustración 6 Propuesta de protección para el planeamiento

Finalmente y de cara a futuras actuaciones, cualquier nuevo proyecto de obra que afecte a la zona debería estar, inicialmente, sujeto a la realización de Actividad Arqueológica Preventiva. Por ello y dado los resultados científicos y técnicos de la intervención, proponemos como medida correctora que en esta zona se establezca protección arqueológica Tipo 3 dentro del PGOU, cuyas coordenadas son:
