ANUARIO ARQUEOLÓGICO DE ANDALUCÍA 2022

ACTIVIDAD ARQUEOLOGICA PREVENTIVA DE CONTROL DE MOVIMIENTOS DE TIERRA EN CALLE PRESIDENTE CALVO SOTELO, CENTRO HISTÓRICO DE CÁRTAMA (MÁLAGA)

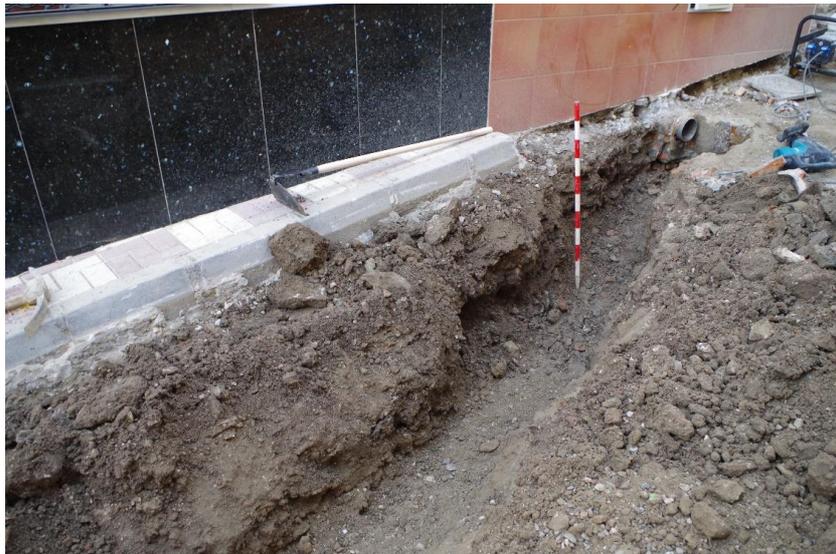
Fig. 2. Apertura de zanjas en el tramo sur de la calle.

La estratigrafía que se registra en el tramo sur de la calle presenta un nivel terrígeno suelto, de color marrón. Las inclusiones son las habituales en este entorno del centro histórico de Cártama, donde se han documentado vestigios arqueológicos a lo largo de 2.800 años. Aparecen materiales cerámicos de carácter residual y cronología diversa:

antigua, medieval, moderna y contemporánea, fragmentos de materiales de construcción como ladrillos, tejas y cierta cantidad de mampuestos sueltos. Sin embargo, su presencia no es significativa, y tampoco responde a nada nuevo que no se haya registrado en la anterior actividad arqueológica de sondeos realizada en 2020 o abundantemente en las excavaciones arqueológicas que se vienen realizando en la Plaza de la Constitución desde 2005. Sin embargo, la estratigrafía es de época reciente y se encuentra alterada, no advirtiéndose en este primer tramo niveles arqueológicos de interés.

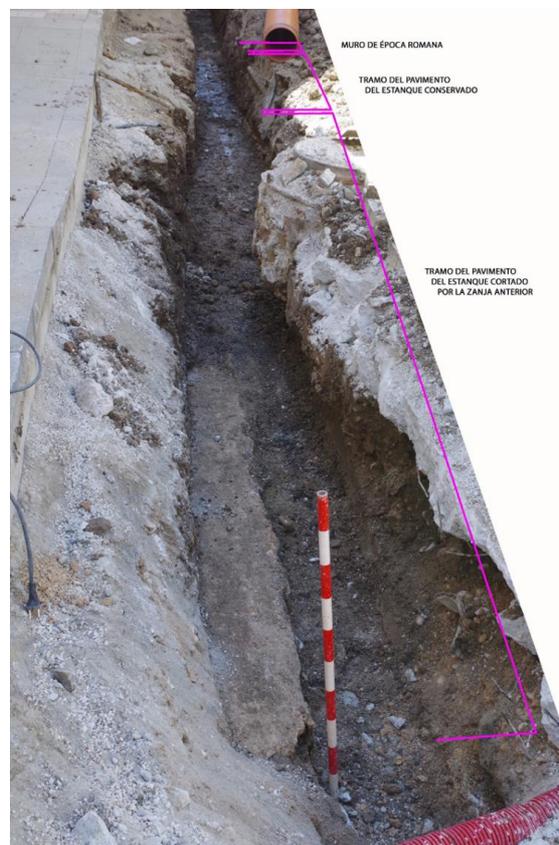
Fig. 3. Tramos conservados del estanque de época romana.

La continuidad hacia el norte de la apertura de la zanja de saneamiento nos permite también alcanzar el pavimento de opus signinum del estanque de época romana documentado en 2020 (UE 5). Éste se conserva intacto desde el muro hasta una distancia de 3,40 m. A partir de aquí se encuentra cortado por la zanja de la tubería anterior. El tramo afectado puede seguirse hasta alcanzar una longitud de 7,30 m. El final de esta distancia no coincide con el del estanque, sino con una nueva ruptura acontecida durante las obras realizadas en la calle Rey Juan Carlos I.

Un último sector de este estanque se registra junto a la esquina noreste de la calle. Su hallazgo se produce al abrir la zanja lateral. Junto en ese punto se documenta un sector de en torno a 1 m² del mismo pavimento de opus signinum. Éste se encuentra cortado al adentrarse en la calle Rey Juan Carlos I por las zanjas abiertas en su día durante las obras de este vial.

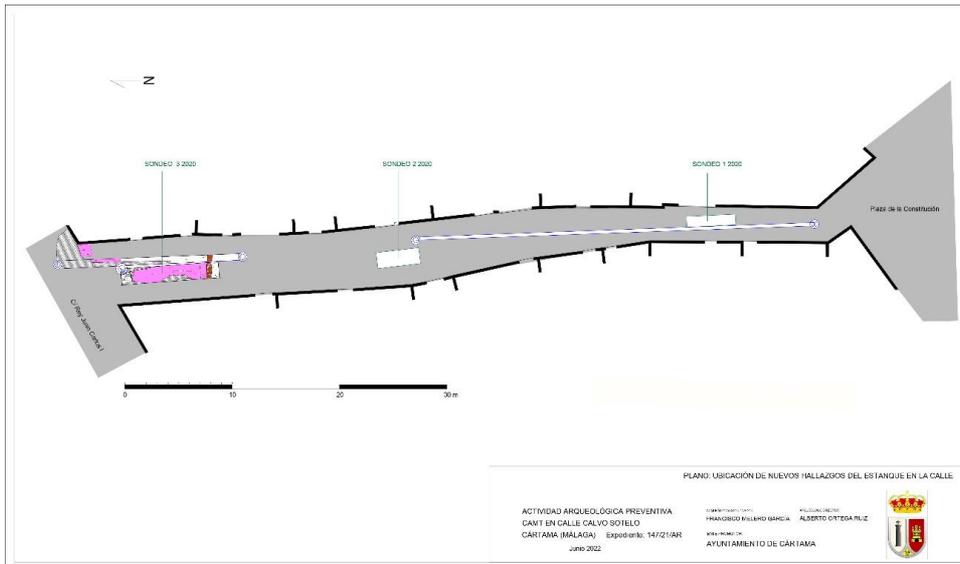
Fig. 4. Localización de los restos del estanque romano en el extremo norte de la calle.

El único sector de la calle donde se ha producido la aparición de vestigios arqueológicos en la presente es en el extremo norte. Aquí, tal y como esperábamos, se ha podido documentar la prolongación hacia el este tanto del muro como del estanque registrados en 2020. Además, el pavimento de mortero hidráulico (*opus signinum*) continúa hacia el norte, llegando a la calle Rey Juan Carlos I, donde hemos podido comprobar cómo las obras realizadas en su día cortaron el estanque, no llegando a documentar su cierre.

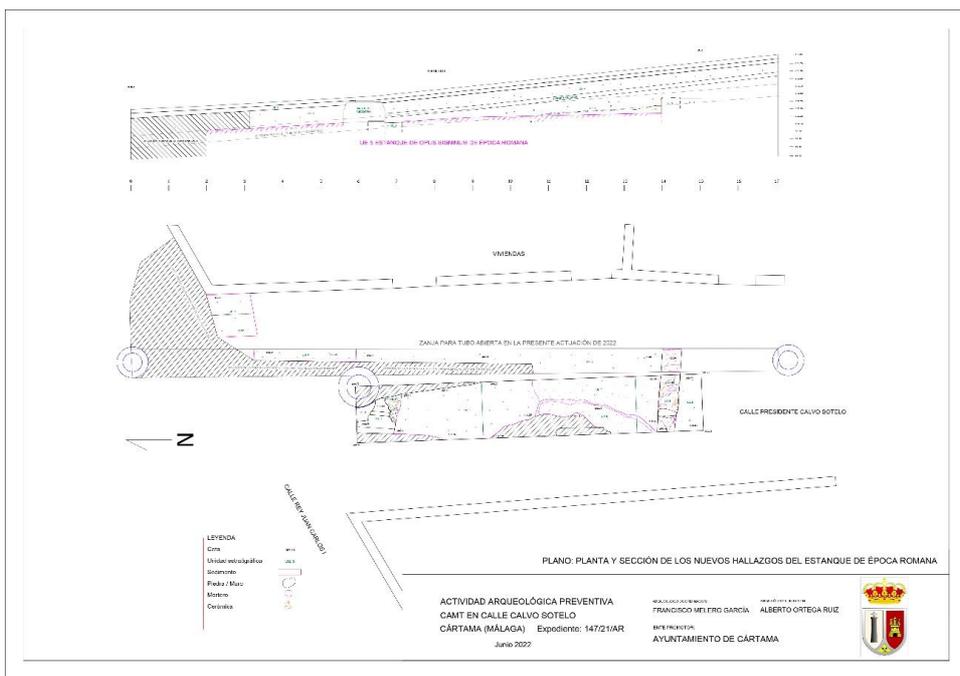
Fig. 5. Planta y alzado de los restos del estanque de época romana.

El resultado de lo documentado, como puede verse en la planimetría adjunta, alcanza grandes dimensiones. Se trata de un gran pavimento de *opus signinum* que hay que vincular con una gran estructura hidráulica de época romana. La distancia desde el muro romano hasta los límites documentados al norte es de 12 m, si bien no se ha encontrado el cierre de la estructura, sino que el extremo se encuentra cortado por las zanjadas realizadas en su día en la calle Rey Juan Carlos I.
