ANUARIO ARQUEOLÓGICO DE ANDALUCÍA 2022

ORIGEN Y EVOLUCIÓN DEL URBANISMO EN LA CALLE REAL DE RONDA (MÁLAGA) CON MOTIVO DE SU EXCAVACIÓN PARA LA REMODELACIÓN DE SUS INSTALACIONES.

ARQUEOTECTURA, ESTUDIOS DE PATRIMONIO ARQUEOLÓGICO S. L.

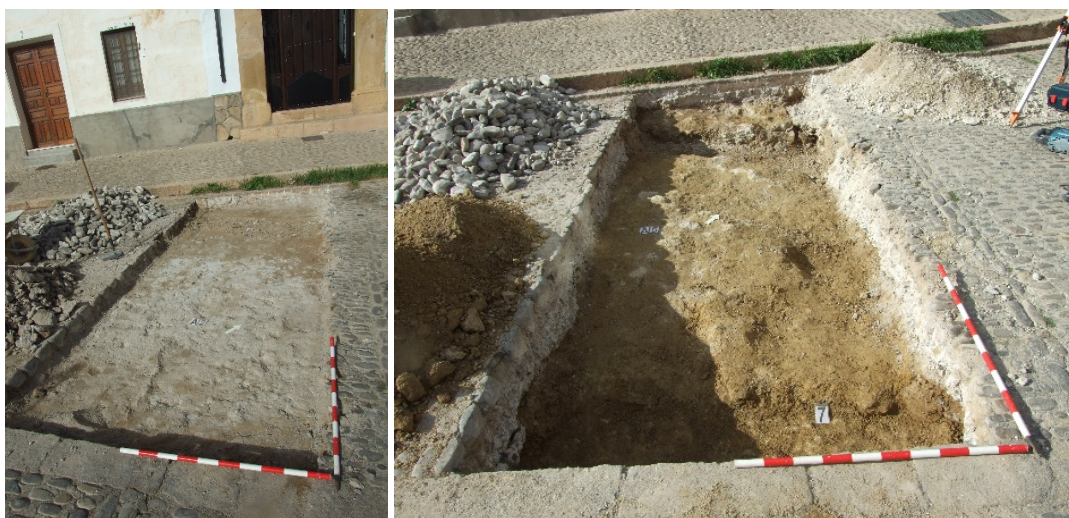
FIGURA 3. INICIO Y FINAL DEL SONDEO A.

Sondeo A (5 x 2 m). El más occidental y cercano al Puente Viejo. Entre las cotas de 685'65 y 684'91 msnm, se identifican 7 unidades, todas ellas de entre los siglos XX y XXI. Sobre el sustrato de areniscas calcáreas A5 (Fase 0) se produce el corte de dos zanjas de la Fase VI: un desagüe doméstico de aguas residuales, con tubería de fibrocemento (A6), y la interfaz de instalación de una canalización no conservada (A7). Ambas fueron cubiertas en la Fase VII por arena marrón (A4) que nivela el terreno para recibir un pavimento de cantos rodados (A1) con su base de hormigón (A2), todo ello en la segunda mitad del siglo XX. Finalmente, la Fase VIII, del presente siglo, consiste en una nueva zanja para tubería de fibrocemento (A3) destinada al saneamiento de otras viviendas, que corta a las unidades anteriores (y conlleva la reparación del pavimento con cantos rodados).

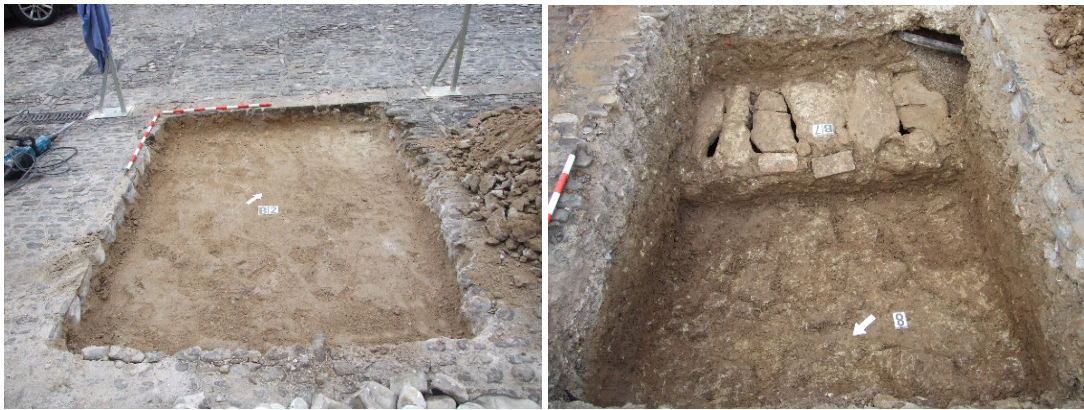
FIGURA 4. INICIO Y FINAL DEL SONDEO B.

Sondeo B (2'5 x 2 m). En la confluencia de las calles Santa Cecilia y Real, al suroeste de la Fuente de los Ocho Caños, se identifican 8 unidades entre las cotas de 686'02 y 684'91 msnm que se suceden sobre B8, sustrato geológico (Fase 0), que subyace a la primera evidencia antrópica constatada, nuestra Fase I. Es un depósito de carácter erosivo con clastos de arenisca (B6) que incluía fragmentos residuales de cerámicas romanas, muy rodados (comunes como platos-tapaderas,

ollas y platos; formas Drag. 15/17, 24/25, 27 y 37 de *Terra sigillata* hispánica, borde de ánfora indeterminada y fragmento de disco de lucerna). Cortando a B6 se construye la atarjea B7 (con lajas de arenisca, paralela a la calle), que no podemos datar con seguridad. Con reservas, la adscribimos a nuestra Fase III, siglo XVI *sensu lato*. Se ve amortizada por el estrato B5, que incluye el único fragmento cerámico medieval aparecido en toda la actividad: un fragmento claramente residual de ataífor de borde quebrado, almohade del siglo XIII, que convive con otros más recientes (fragmento de borde en ala de plato-tapadera mudéjar, etc.).

Sin contacto con los estratos de la Fase III y sobre B6 se han conservado de retazos de pavimento de cantos rodados (B4) que adscribimos a nuestra Fase V (siglo XX) y que yace bajo B3, ésta

extendida por todo el sondeo con potencia aproximada de unos 10 cm durante la Fase VII, tal vez como preparación del terreno para el último pavimento constatado, de la segunda mitad del siglo XX, con base de hormigón muy compacta (B2) y superficie de cantos rodados (B1).

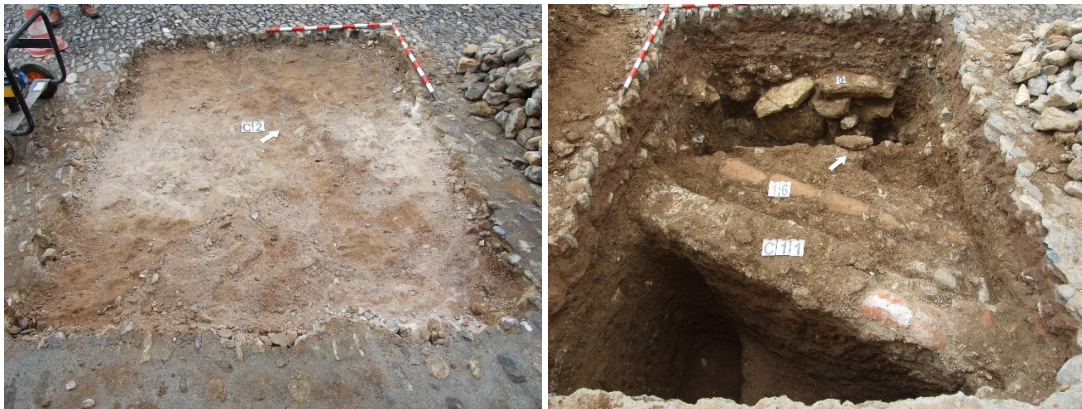
FIGURA 6. INICIO Y FINAL DEL SONDEO C

Sondeo C (2'5 x 2 m). A la altura de la fachada noroeste de la Iglesia de Nuestro Padre Jesús hemos excavado 18 unidades entre las cotas de 687'13 y 685'45 msnm. Se inicia la secuencia con la deposición del paquete erosivo antes descrito, aquí C17 (Fase I), soportando también pequeños clastos de arenisca por meteorización del manto rocoso. Sobre él, la Fase II consiste en el depósito de C15, con frecuentes fragmentos de cerámica común romana (de cazuela, plato-tapadera, jarrita) y un indeterminado de *Terra sigillata* hispánica.

C15 y C17 solo se conservan al suroeste del sondeo pues el resto del espacio se presenta muy alterado por la instalación de infraestructuras hídricas en distintas épocas. La más antigua de ellas es C9 y se corresponde con acciones de la Fase III. Aunque muy destruida (solo algunas lajas de un lateral y de la cubierta), su fábrica recuerda a B7. Su destrucción produjo la intrusión de materiales cerámicos más recientes en su relleno pero se conservaban algunos originales, fechables en el siglo XVI (plato melado con decoración en manganeso de producción sevillana y cuenco vidriado en melado).

La Fase IV queda aquí fechada en el siglo XVII e incluye las unidades constructivas C16 y C11, ambas estructuras para conducción de aguas conformadas por atadores de cerámica protegidos con cubiertas de tejas. Atraviesan el sondeo diagonalmente en dirección a la Fuente de los Ocho Caños, hecho que –unido a que este tipo de conducciones eran habitualmente usadas para llevar agua a las fuentes– las vincula funcionalmente. Por encima de ellas se deposita C12, con elementos cerámicos del siglo XVII (diversos fragmentos bizcochados, vidriados en verde o en melado junto a los habituales platos de la serie blanca lisa sevillana). C12 es más tarde cortado por la zanja C18, realizada para la inserción de una tubería de hierro en la Fase V, a finales del siglo XIX (cuando se generalizan este tipo de conducciones). Se ve cubierta por un último relleno de arena gruesa negruzca con gravilla (C10) que sirve de apoyo al retazo del pavimento de cantos C5, también del XIX. Este empedrado sufriría una reparación posterior (C6), no muy lejana en el tiempo, a comienzos del siglo XX a lo sumo, pues (además de que su mortero incluía algún fragmento de loseta hidráulica) el motivo de esta reparación fue la instalación de la tubería de plomo C8, tipo ampliamente usado a principios del siglo XX. Esta conducción presenta aún otra reparación posterior con parcheado de fragmentos de tejas y ladrillos (C4). La última de las instalaciones hidráulicas detectadas se ubica en la segunda mitad del siglo XX, Fase VI. Se trata de una tubería de fibrocemento C13 (otro tramo de ella es H11) relacionada en su instalación con una estrecha capa

de arena fina amarillenta (C14) sobre la que se extiende el depósito C7, con trozos de ladrillos, tejas y escasos fragmentos cerámicos. La secuencia se cierra en la Fase VII con la colocación del pavimento actual de cantos rodados, en la segunda mitad del siglo pasado: en primer lugar, se extiende un relleno de nivelación C3 (de donde se recuperó una medalla de plata con la imagen del Arcángel San Rafael) y luego el mortero de sujeción C2, sobre el que se dispone finalmente el empedrado C1.

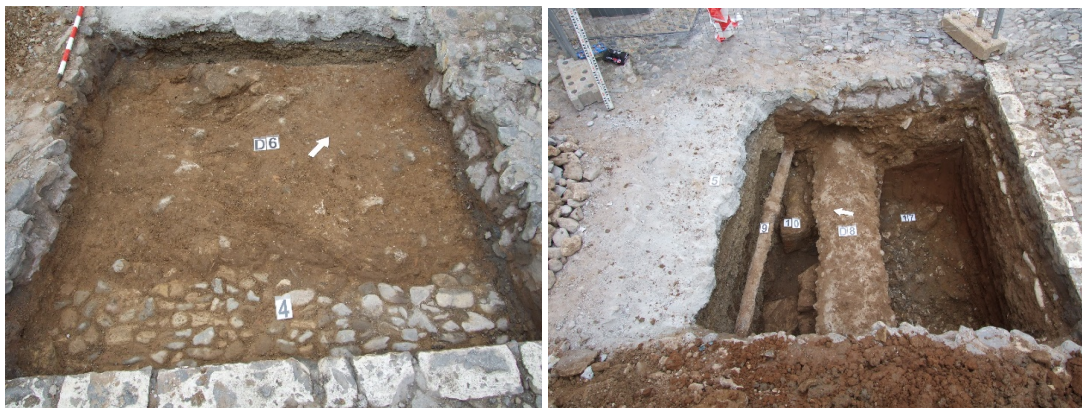
FIGURA 8. INICIO Y FINAL DEL SONDEO D

Sondeo D (2'5 x 2 m). Se sitúa en la fachada sureste de la Iglesia de Nuestro Padre Jesús, bajo una pequeña capilla que sobresale al exterior y se extiende entre las cotas de 687'33 y 685'97 msnm. Son 17 unidades que arrancan de nuevo con un episodio erosivo con clastos areniscosos (D17) depositados como relleno en grietas del manto rocoso de base. Esta Fase I se completa con el depósito del nivel rojizo ya registrado en anteriores sondeos, aquí D16. Sobre este último se extiende D15 en la Fase II, unidad que contiene escasos fragmentos de cerámica común romana y uno de paredes finas, elementos residuales altoimperiales en posición secundaria.

El paquete sedimentario D16 está cortado, durante la Fase III, por la atarjea D10, que vertería aguas sucias directamente sobre el estrato D17 (teñido por este motivo con tonos grisáceos). La atarjea está muy afectada por el soterramiento de tuberías e instalaciones posteriores, lo que ha provocado el abigarramiento de su contenido interior, conviviendo diversos materiales cerámicos del siglo XIX con una moneda de 2 maravedíes de Felipe IV (1621-1626), pieza que informa del posible abandono de la estructura en la primera mitad del siglo XVII. Al sureste del sondeo, sobre D15, se ha conservado una franja de terreno donde se superponen varios retazos de pavimentos del antiguo viario, que atribuimos a nuestra Fase V. El primero es D14, de cronología incierta, formado por arena gruesa amarillenta compactada con grava. Sobre él, D13 sería la base del siguiente, D12, de cantos rodados, del siglo XIX, como indican las inclusiones cerámicas del fino estrato (D11) que lo amortiza (por ejemplo, lozas azul sobre blanco y verde sobre blanco). Finalmente, D4 es un nuevo pavimento de cantos, equivalente a C5 y, como él, construido a finales del XIX, cuando también se abriría la zanja para introducir la tubería de hierro D9, responsable en parte de la rotura de la atarjea D10. Esta sucesión de pavimentos de cantos respondería a su degradación continua por el intenso tránsito (como testimonian para la fase siguiente numerosas fotografías datadas a partir de 1912). Sobre toda la superficie se extiende en la Fase VII el relleno de nivelación D3, preparado previo a la instalación del pavimento de cantos D1, con base de hormigón D2, todo ello en la segunda mitad del siglo XX. Ya en el siglo XXI, Fase VIII, D1 y D2 son cortados por una zanja para acometida

eléctrica (D5) y por D6-D7-D8, zanja de tubería de saneamiento que corta hasta la base de la secuencia.

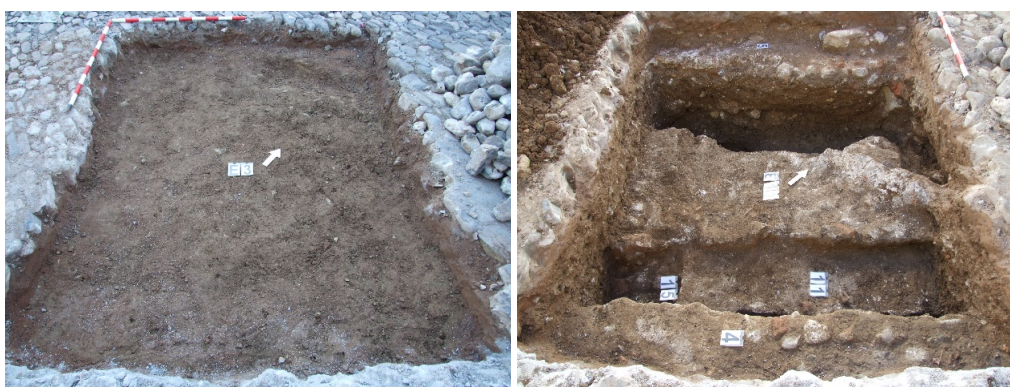
FIGURA 10. INICIO Y FINAL DEL SONDEO E

Sondeo E (2'5 x 2 m). Situado en la parte central de la calle, se extiende entre las cotas 687'87 y 686'59 msnm, proporcionó 16 unidades estratigráficas. La Fase I inicia la secuencia con el nivel erosivo E16, muy alterado por infraestructuras hídricas de distintas épocas, siendo la más antigua de ellas (en la Fase III, siglo XVI) un conjunto estructural compuesto por: E9/E12, canalización; E11, arqueta desarenadora; y E15, muro en su extremo suroeste. Lo relacionamos con la primera traída de agua desde el arroyo de La Toma a la primera Fuente de los Ocho Caños, para abastecer al barrio del Mercadillo. A ambos lados de E9/E12 se depositan E10/E14 y E13, con escasos fragmentos cerámicos. Está todo ello cubierto en la Fase IV por el estrato E8, que ofrece un repertorio cerámico datado genéricamente en el siglo XVII. Dentro de la misma fase, y en contacto directo sobre E9/E12, se instala la atarjea E7, que serviría para el desagüe de aguas sucias de alguna vivienda. E7 y E8 quedan cubiertos por el relleno E6, aún con fragmentos cerámicos datables en el siglo XVII.

E6 está cortado por la tubería de cerámica E4 (la misma que C11), cuya continuación también se ha podido detectar en los sondeos G (G12) y H (H7). Como se dijo, posiblemente fue construida para abastecer a la Fuente de los Ocho Caños. Ambas unidades están cubiertas en la misma fase por un nuevo relleno, E3. Posteriormente, en la segunda mitad del siglo XX, Fase VII, se excava la zanja

para un nuevo saneamiento (E5, equivalente a I6), cortando a los niveles del siglo XVII. Se cierra la secuencia con la base de mortero E2, sobre la que se dispone el pavimento de cantos E1, también de la segunda mitad del siglo XX. La inexistencia de pavimentos anteriores nos lleva a pensar que cada vez que éstos se reparasen o se llevasen a cabo obras de calado se retiraría el pavimento anterior.

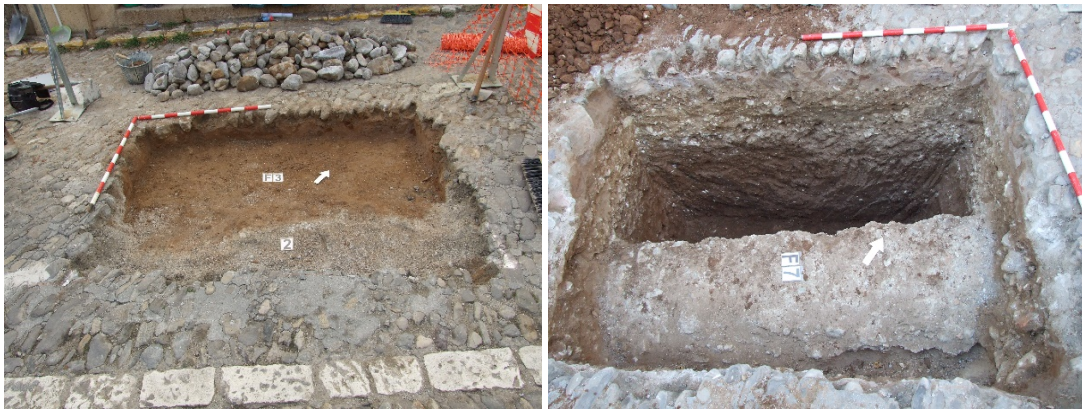
FIGURA 11. INICIO Y FINAL DEL SONDEO F

Sondeo F (2 x 1'5 m). Emplazado frente a la portada de la Iglesia del Convento de las Dominicas, proporcionó 11 unidades estratigráficas entre las cotas máxima y mínima de 688'62 y 687'13 msnm. De nuevo, la secuencia arranca en Fase I con el estrato de naturaleza erosiva F11, sobre el que se deposita un nivel con varios fragmentos residuales de cerámica común romana (F10), que constituye la Fase II.

La mitad del sondeo más cercana a la iglesia se muestra menos alterada por infraestructuras contemporáneas. Aquí, sobre F10, se inicia la Fase IV, un retazo pavimentario (F9) realizado mediante compactación de piedras y fragmentos cerámicos que datamos en el siglo XVII (incluyen cerámicas comunes –cántaro, morteros– y fragmentos vidriados, como cuenco con vedrío amarillo o platos de la serie blanca lisa sevillana). Sobre él se extienden varios rellenos superpuestos, bastante horizontales (F4, F6 y F8), con cerámicas similares y alguna otra de la serie sevillana azul sobre azul, loza talaverana azul sobre blanco, etc., además de un resello de 8 maravedíes de Felipe IV

(1651-1652) en F4. Sobre el último de ellos se evidencia una discordancia que supone el paso a la Fase VII con la instalación de una capa de mortero de cal y arena roja (F3) que sirve de base al pavimento de cantos rodados F1, en la segunda mitad del siglo XX.

Por último, la Fase VIII, del siglo XXI, implica que todos los estratos antes descritos son cortados por una zanja para la acometida de una tubería de saneamiento (F7) cuyo relleno (F5) contiene varios fragmentos de platos de loza industrial. Para la reparación del pavimento se usan cantos rodados trabados con hormigón (F2).

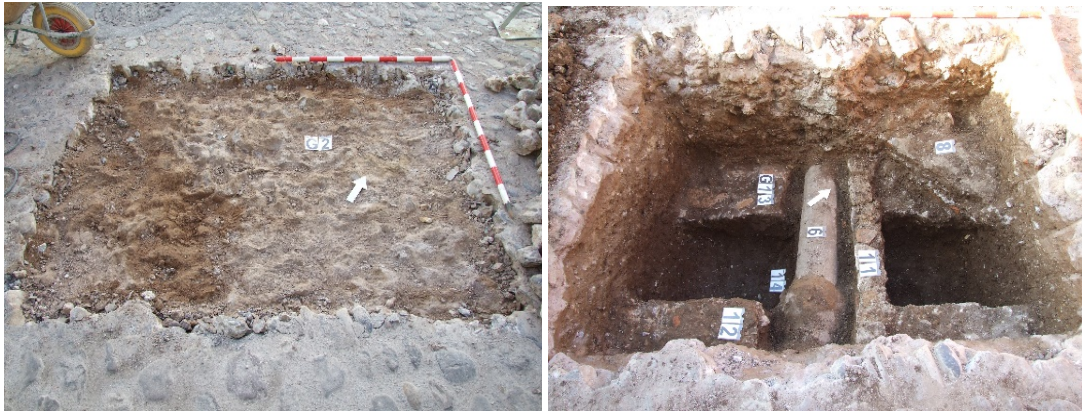
FIGURA 13. INICIO Y FINAL DEL SONDEO G

Sondeo G (2 x 1'5 m). Se ubica en la confluencia de calle Real con la de Madre Petra y se extiende entre las cotas de 689'50 y 688'37 msnm, ofreciendo 15 unidades estratigráficas, la primera de las cuales es G14, el mismo episodio erosivo ya identificado como Fase I. Sobre ella se desarrolla la Fase II, también un depósito (G9/G10) con cerámicas romanas residuales, tanto comunes como un borde indeterminado de *Terra sigillata* Hispánica. Ambos estratos se conservan solo en la parte central del sondeo, ya que el resto del espacio está afectado por estructuras hídricas que los cortan.

En primer lugar, a la Fase III pertenece G13, abastecimiento de agua igual a E9/E12, H13 e I5. Está cubierta por el estrato G15 que, en la siguiente Fase IV, sirve de apoyo a la atarjea G8, conducción doméstica de aguas sucias. Posteriormente se inserta la canalización de atanores G12 (equivalente a C11, E4 y H7) para abastecimiento de la Fuente de los Ocho Caños, calle abajo. Al igual que G13, está cortada por G11, atarjea de ladrillos que solo conserva uno de sus laterales (parcialmente destruida por la tubería G6). Sobre G11, cerrando la fase, se extiende G7 en toda la superficie del sondeo, conteniendo cerámicas adscritas a algún momento entre los siglos XVII y XVIII. En la Fase V –y sobre G7– se deposita la unidad G5, conservándose sobre ella, al noroeste del sondeo, dos retazos de un pavimento de cantos (G4) equivalente a los antes numerados como D4 y C5, y con igual datación a finales del siglo XIX. G4 se ve cortado en la Fase VI por la zanja G6, que alojaba un tubo de fibrocemento con inclusiones del siglo XX. Las infraestructuras G6 y G11 estarían relacionadas con evacuación de aguas domésticas. Cerrando la secuencia en la Fase VII, sobre toda la superficie se extiende un relleno de nivelación de escasa potencia (G3), encima del cual se instala una capa de mortero (G2) que sirve de asiento al pavimento de cantos rodados G1, todo ello en la segunda mitad del siglo XX.

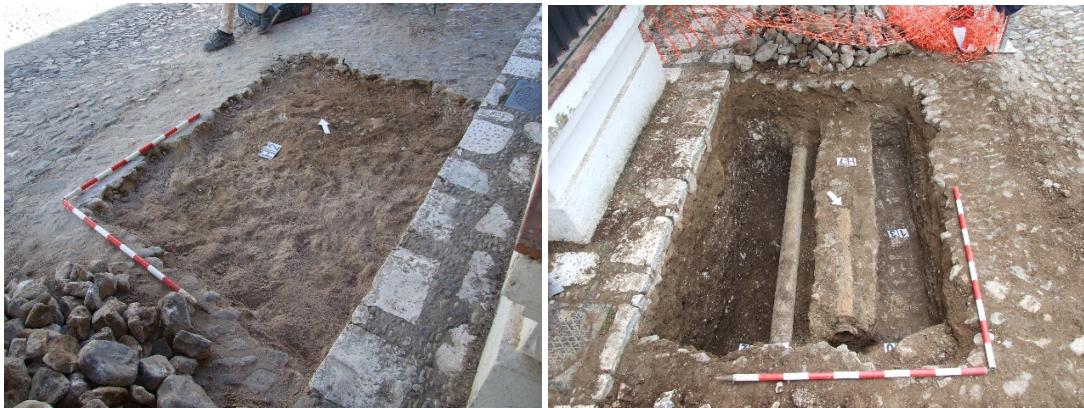
FIGURA 14. INICIO Y FINAL DEL SONDEO H

Sondeo H (2 x 1'5 m). Quedó ubicado frente a la fachada sureste del antiguo convento de Trinitarios Calzados. Muro y techo está a las cotas 690'36 y 689'28 msnm y, entre ellos, se

identificaron 13 unidades. De nuevo la primera de ellas se corresponde con la Fase I y es un nivel erosivo (H12), sobre el que se extiende H9 en la Fase II, con abundantes fragmentos cerámicos romanos (con un fondo de lucerna y varios fragmentos de *Terra sigillata* hispánica). Ambas unidades se han podido documentar solo en una estrecha franja del sondeo cercana al acerado actual, pues el resto se encontraba alterado por infraestructuras diversas, empezando por la que consideramos más antigua, del siglo XVI (Fase III): la canalización H13 (equivalente a E9/E12, G13 e I5). Está colmatada por el estrato H8, que, a su vez, está cortado en la Fase IV por la misma canalización de atadores del siglo XVII vista en sondeos anteriores, aquí numerada como H7 (equivalente a C11, E4 y G12). De entre los documentados, es el tramo más alejado de la Fuente de los Ocho Caños, a la que abastecía. La última de estas instalaciones hídricas pertenece a la Fase VI y está constituida por las unidades H10 y H11: realizada en fibrocemento, es parte de la también estudiada en el sondeo C (C13), inserta a mediados del siglo XX. Todos estos elementos están amortizados por la superposición de rellenos H4-H5-H6. Por último, la Fase VII, sobre H4, comporta la disposición de una capa de mortero (H2-H3) para soportar el pavimento de cantos rodados H1, en la segunda mitad del siglo XX.

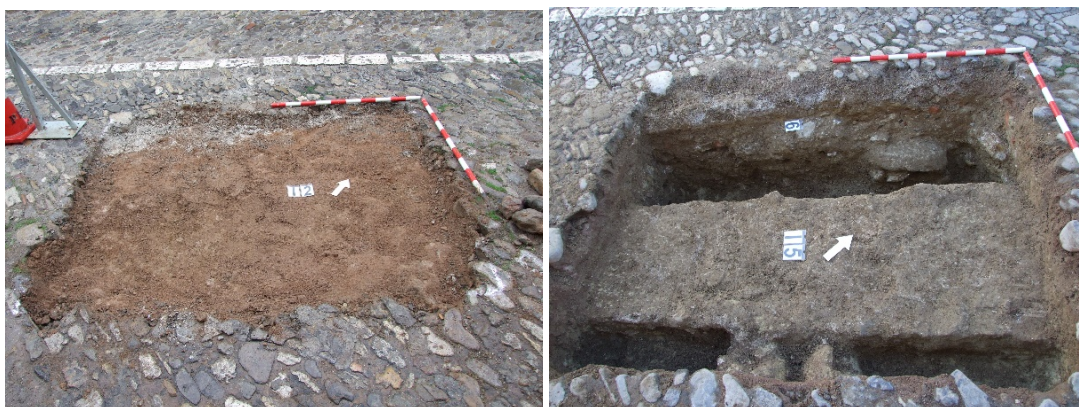
FIGURA 15. INICIO Y FINAL DEL SONDEO I

Sondeo I (2 x 1'5 m). Se ubica frente a la fachada sureste del convento de Trinitarios Calzados, casi al final de la calle, entre las cotas de 691'18 y 690'40 msnm. Solo aporta 9 unidades estratigráficas,

alcanzando de nuevo al sustrato de areniscas calcáreas de la Fase 0, aquí identificadas como I9. Se muestra cortado por la zanja realizada para la canalización I5 en la Fase III, durante el siglo XVI (equivalente a E9/E12, G13 y H13). Esta zanja se ve rellena por I8, sin inclusiones culturales de interés. Por otro lado, al noreste del sondeo, I9 está cortada por la zanja de otro tubo, el saneamiento I6, ya en la segunda mitad del siglo XX (Fase VII, equivalente a E5). Es rellena por I7, estrato con escombros y basuras. Ambas construcciones fueron cubiertas por una capa de arena gruesa amarilla, muy firme (I4), posiblemente compactada con un rulo mecánico, para nivelar el terreno previamente a la colocación del mortero (I2-I3) que sostendría el actual pavimento de cantos rodados I1.

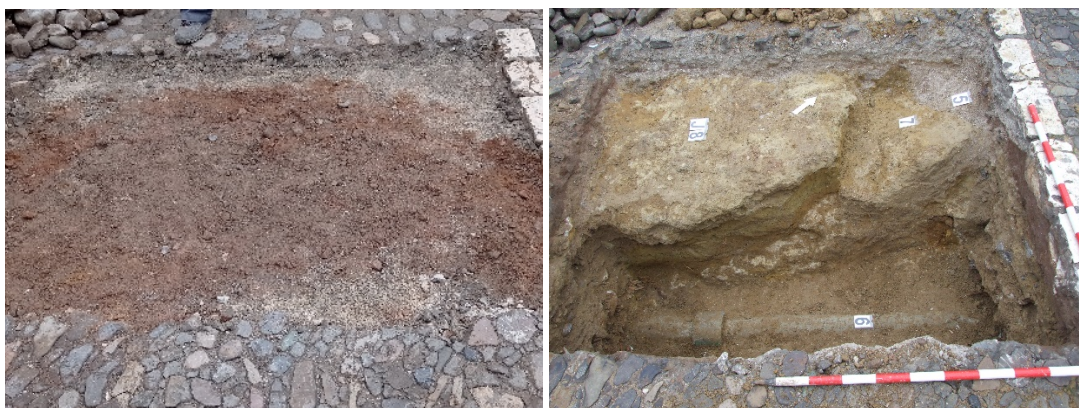
FIGURA 16. INICIO Y FINAL DEL SONDEO J

Sondeo J (2 x 1'5 m). Es el último de los sondeos abiertos, en el extremo noreste de la calle Real. Entre las cotas máxima y mínima de 691'76 y 690'87 msnm se han identificado 8 unidades estratigráficas que arrancan, en la Fase 0, del mismo sustrato geológico descrito antes, aquí J8, aflorante muy cerca de la superficie actual de la calle (e interestratificado con una veta limo arcillosa, J7) y con pendiente hacia el sur. La roca está cortada en Fase VII por una zanja para tubería de agua (J6) cuyo relleno contenía escasos materiales cerámicos, entre los cuales un fondo de plato de la sevillana fábrica Pickman. La instalación está amortizada por J4, arena gruesa amarilla y compactada con rulo mecánico que se extiende por todo el sondeo y es la base de una

capa de mortero (J2-J3) que, a su vez, sustenta al actual pavimento de cantos rodados J1, todo ello durante la segunda mitad del siglo XX. En algún momento del siglo XXI se realiza una substrucción (J5) en el ángulo norte del sondeo para insertar un pozo del sistema de saneamiento, cortando así a toda la secuencia previa. Por último, se reponen los cantos extraídos para dicha obra.
