# **ANUARIO ARQUEOLÓGICO DE ANDALUCÍA 2018**

**ARTICULO ANUARIO INTERVENCIÓN ARQUEOLÓGICA PREVENTIVA  
EXCAVACIÓN CON ESTUDIO DE ESTRUCTURAS EMERGENTES EN  
VIVIENDA PARROQUIAL E IGLESIA DE SAN JUAN BAUTISTA, COÍN,  
MÁLAGA.**

**M<sup>a</sup> Jose Armenteros Lojo  
Juan de Dios Ramírez Sánchez**

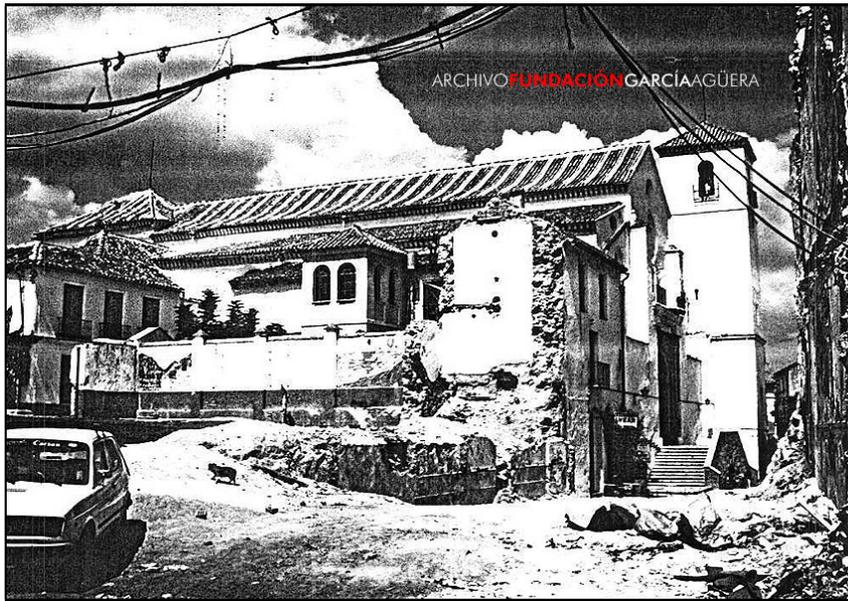
Vista demolición Palacio Episcopal

Cuando en 1982 se vendió el antiguo Palacio Episcopal y se derriba el inmueble se descubrieron varias almenas y un lienzo de la muralla, apareciendo también los restos de la torre SE , cuya estructura de tapial se puede observar en una foto del momento.

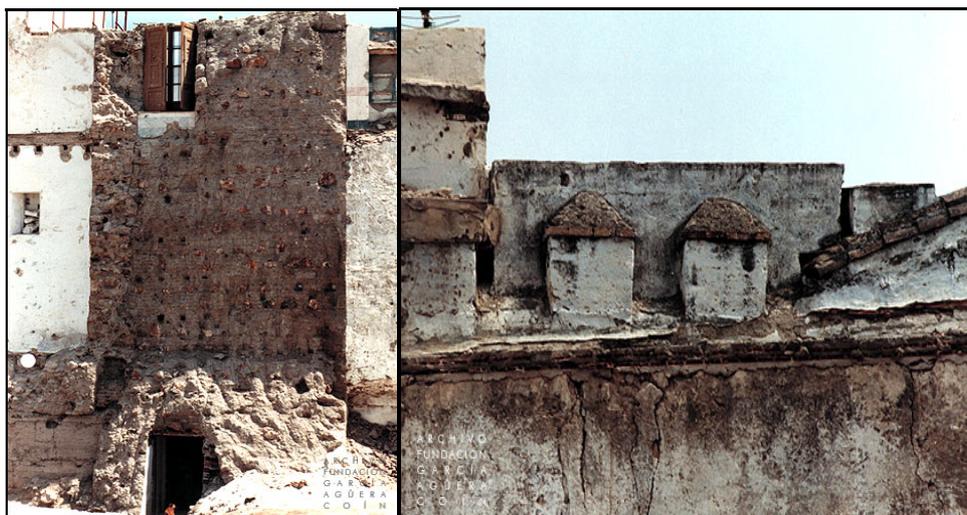
Restos Muralla destruidos en el Palacio Episcopal.

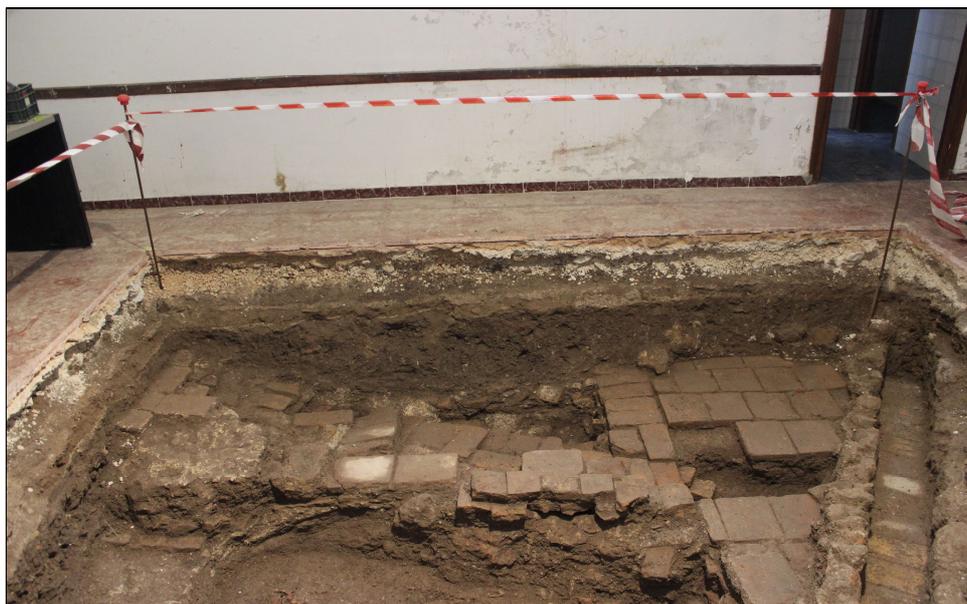
La primera fase documentada, se corresponde con un paquete que oscila entre los 30 y 40 cm. de grosor (Sondeo 2-Us.11<sup>a</sup> y 11b), situado en los puntos documentados en torno a los 50-60cm. de profundidad, estando afectados por remociones e inclusiones asociadas al momento cristiano de ocupación de la iglesia.

Este paquete se caracteriza por la presencia en la mayoría de los casos de restos de materiales cerámicos, restos de material constructivo, tejas, restos de cal y piedras de tamaño medio-pequeño. En la misma se documentan materiales nazaries y probablemente alguno de fases precedentes que el estudio detallado del registro material cerámico determinara.

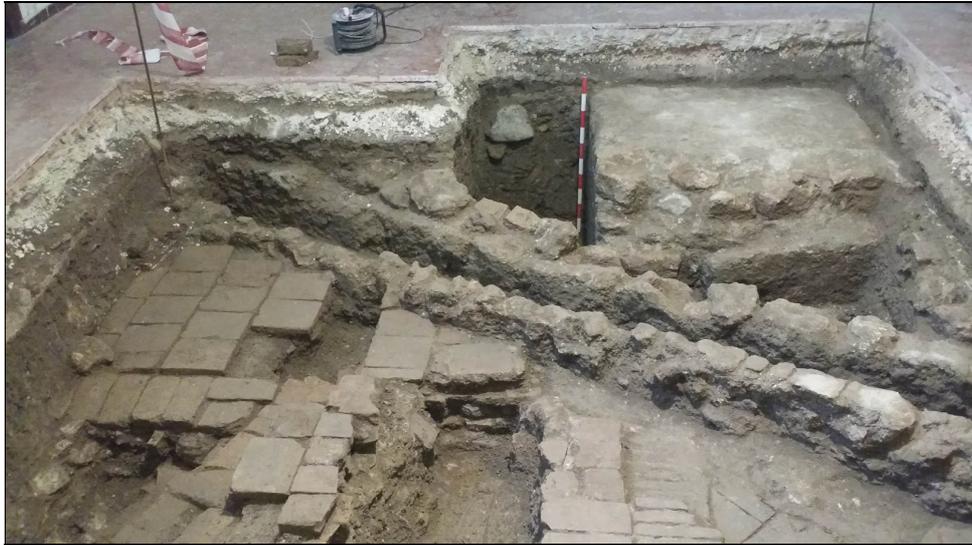
Con la implantación de la Iglesia se desarrolla una serie de nivelaciones y afecciones a los niveles precedentes nazaries, como el registrado en el sondeo 2, en la Sacristía Nueva, en la

que se documenta como la instalación de un pie de cimentación de la Iglesia rompe todos los niveles precedentes.

Estos niveles (Us.18) con un paquete de grosor variable (20 cm.aprox.), se caracterizan por la explanación y nivelación de los restos asociados a la fase precedente, a partir de la cual se desarrolla una serie de estructuras caracterizadas por constituir parte del nuevo edificio emplazado que será la Iglesia.

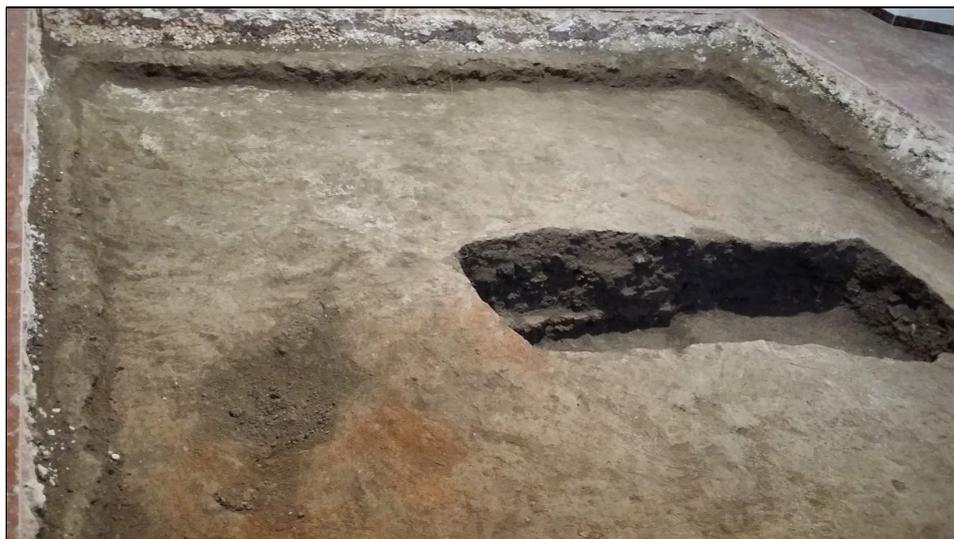
Estos niveles se caracterizan por una explanación y nivelación en la que se implantan una serie de canalizaciones cubiertas vinculadas a la fuente que se ubica en el Palacio Obispal (demolido en 1982), anexo al área de intervención, esta canalización se documenta en el sondeo 2,6 y 7 (Us's.13,8 y 7 respectivamente).

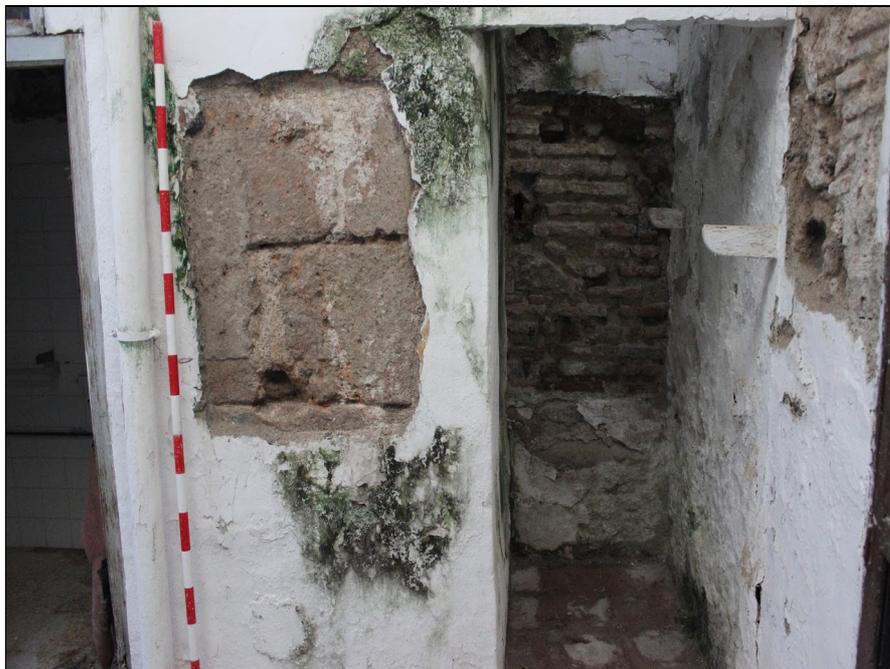
- Paramentos I y II (Catas 1,2,3): Ubicados en la planta baja en la medianera con la Iglesia. En esta zona bajo las capas de enlucidos y pinturas recientes, la cual se encuentra en muy mal estado por la humedad imperante se documenta el paramento original. En las catas 1 y 3, se documenta la base de mampostería (Us.7) recrecida con ladrillos (Us.31) y cajeados de tapial (Us.30) en los tramos superiores. Igualmente se documenta en la Cata 2 el añadido del pilar adosado a modo de contrafuerte, el cual está realizado con sillares trabajados (Us.11) de tonalidad rojiza (denominado *Cantillo* en la zona), los cuales conservan parte de enlucido (Us.12).

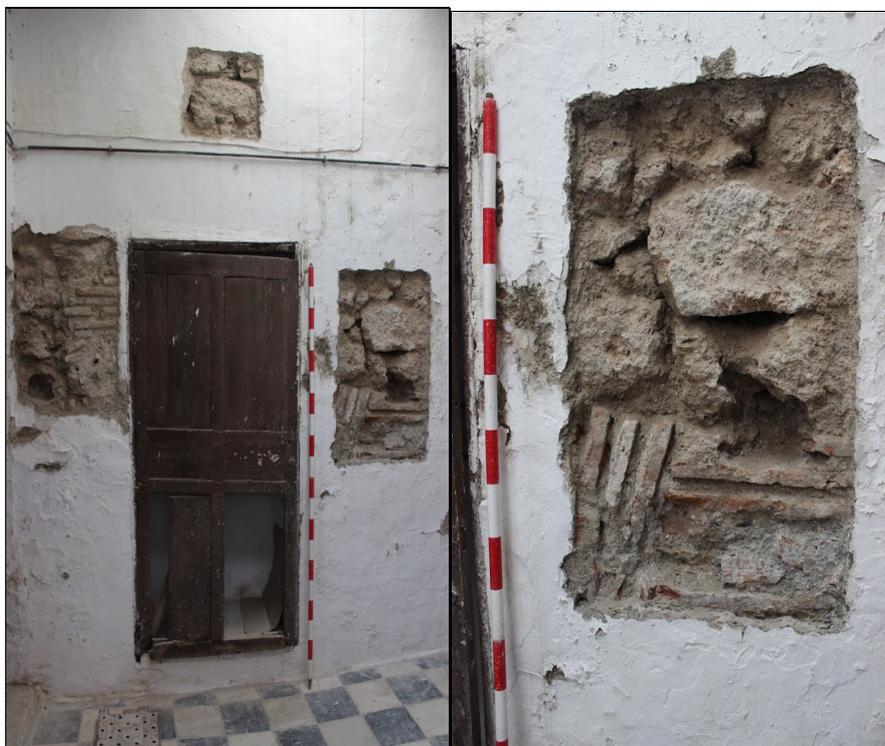
- Paramento III (Catas 4,5,6): Ubicado en la planta baja en el paramento medianero con la Capilla de la Fuensanta, presenta los mismos problemas de humedad que el anterior, habiendo sido un paramento muy alterado en el tiempo. En esta zona se ubica una de las antiguas puertas laterales de la capilla (actualmente cegada). No se documenta decoración registrándose abundantes reformas sobre el paramento de

ladrillos (Us's.15,27) y mampostería(Us's.22,25). En el tramo inferior de la cata 6 se documenta parte de una arcada (Us's.26,27) de ladrillos que no hemos podido identificar si se correspondería con alguna antigua reforma de este vano.

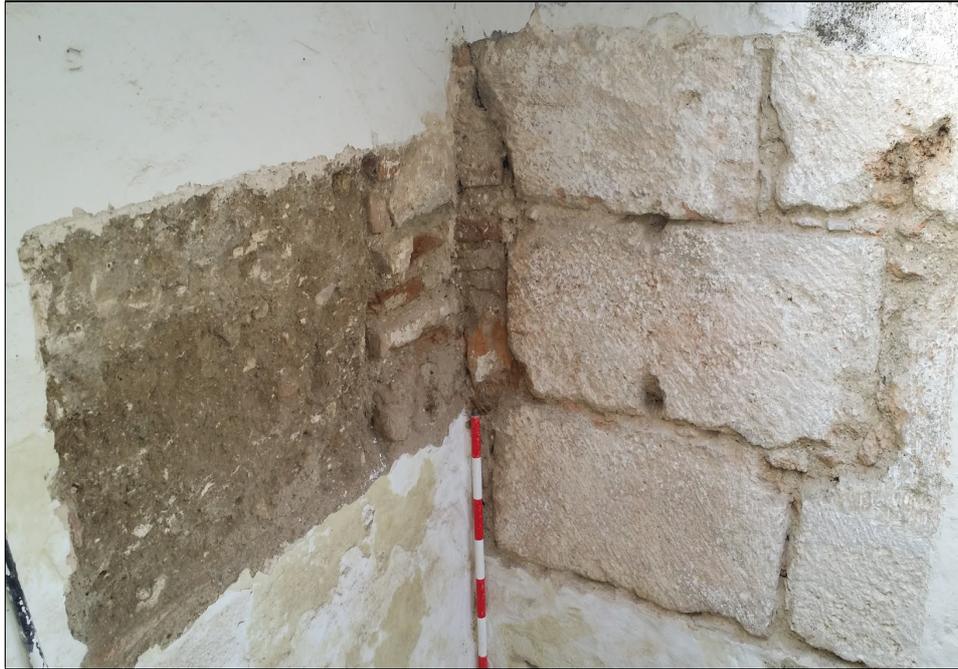
- Paramentos IV y V(Catas 7 y 8): Este paramento situado en el piso superior del paramento medianero con la Iglesia permite documentar la continuación del uso de la alternancia de alzados de ladrillos(Us.39) con cajeados de tapial (Us.40. Igualmente se documenta la existencia de un vano (Us.41) el cual se ciega (Us.36)y se le adosa con posterioridad el contrafuerte realizado a base de sillares trabajados (*cantillo*)(Us.35).

El estudio de estructuras emergentes si bien ha permitido registrar los paramentos originales, no ha detectado decoración en dichos paramentos, quizás conservada en las partes que no se ha podido acceder del paramento medianero con la Iglesia de San Juan Bautista y la Capilla de la Fuensanta, debiéndose tener en cuenta estos registros para el seguimiento de los trabajos a realizar en esta zona en contacto con el Bien.

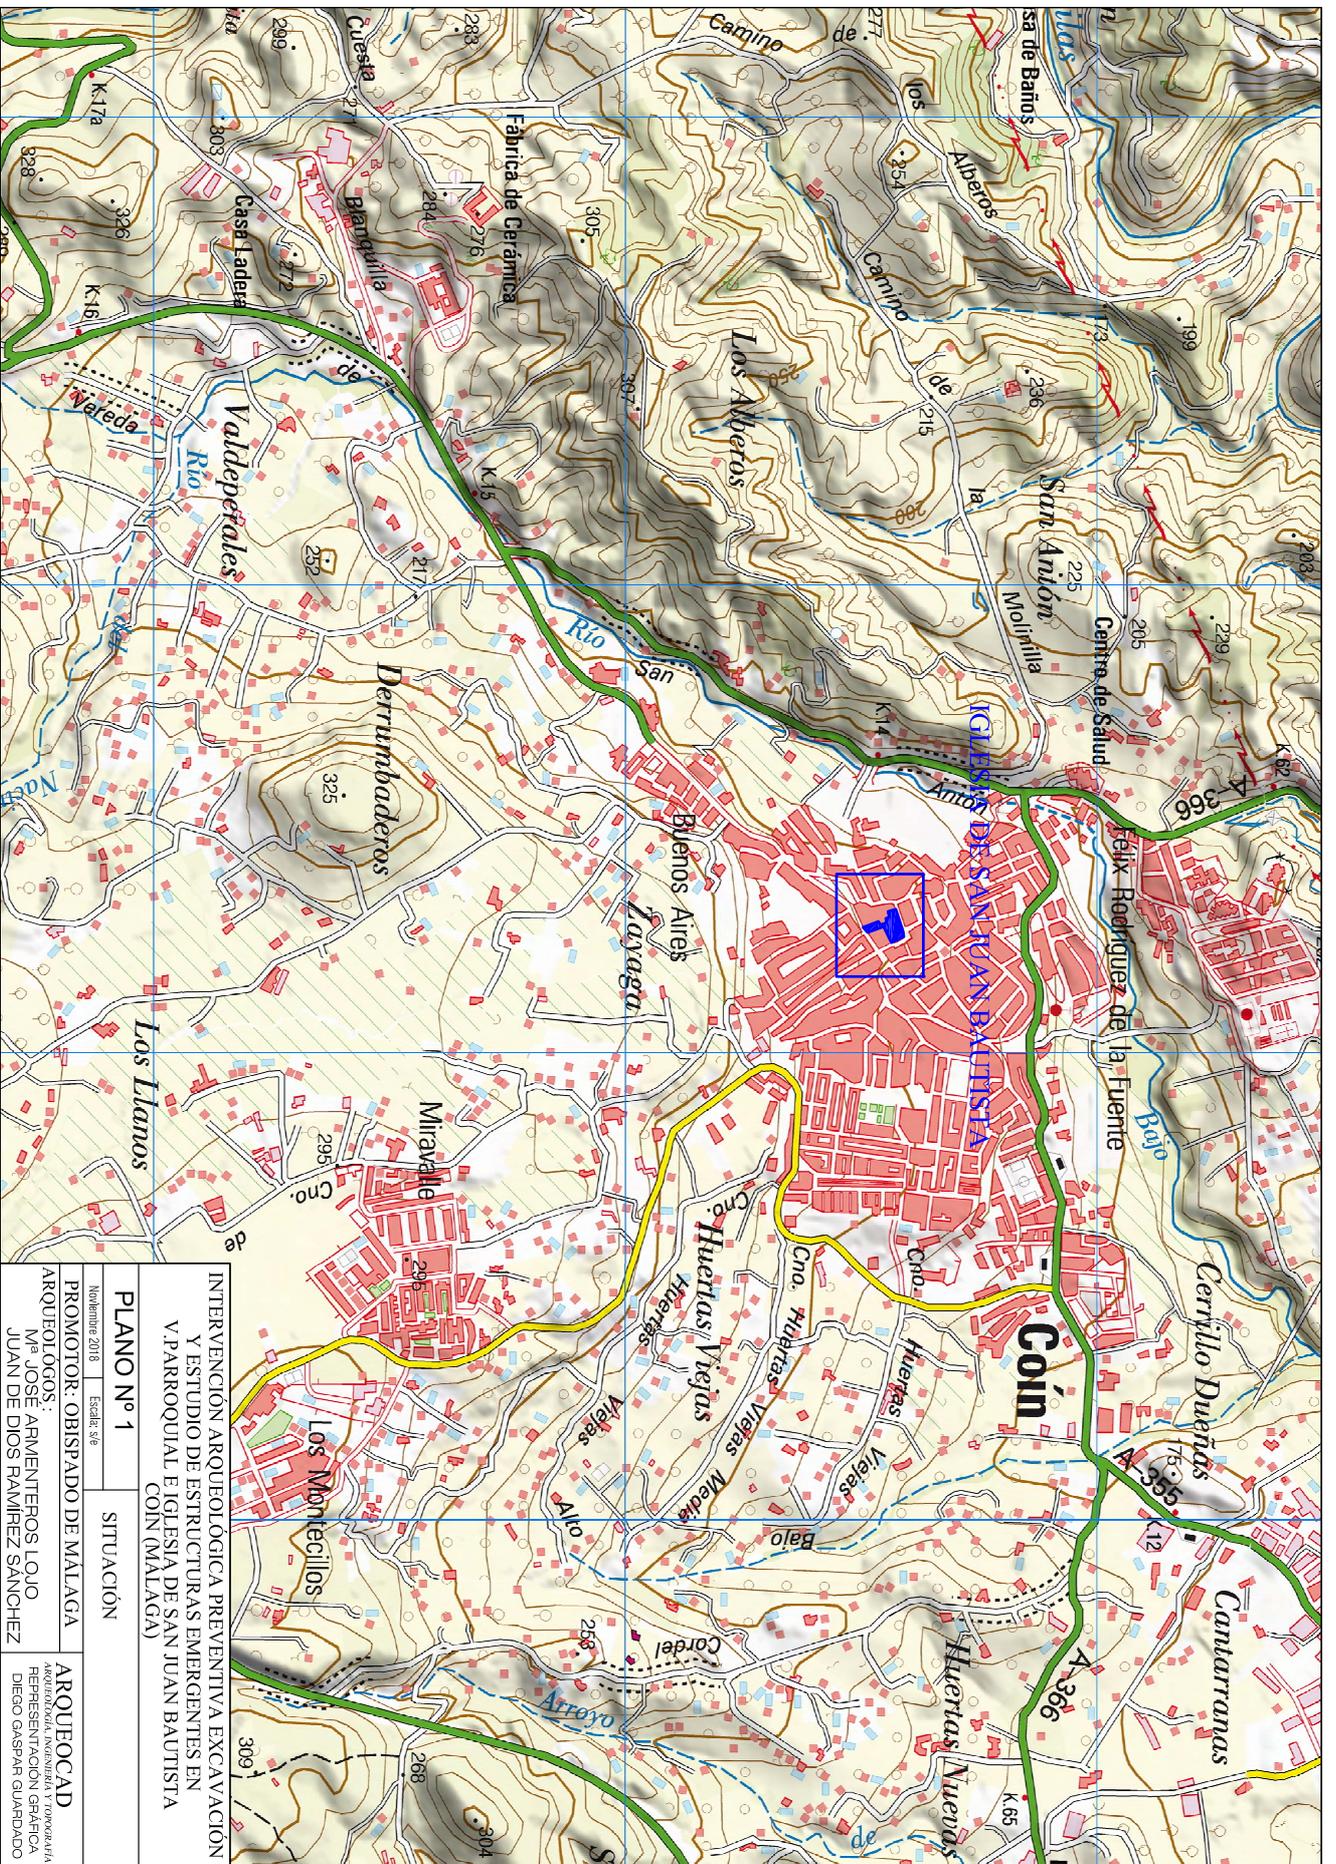
PLANO Nº 1 SITUACIÓN

INTERVENCIÓN ARQUEOLÓGICA PREVENTIVA EXCAVACION  
Y ESTUDIO DE ESTRUCTURAS EMERGENTES EN  
V. PARROQUIAL: IGLESIA DE SAN JUAN BAUTISTA  
CÓN (MÁLAGA)

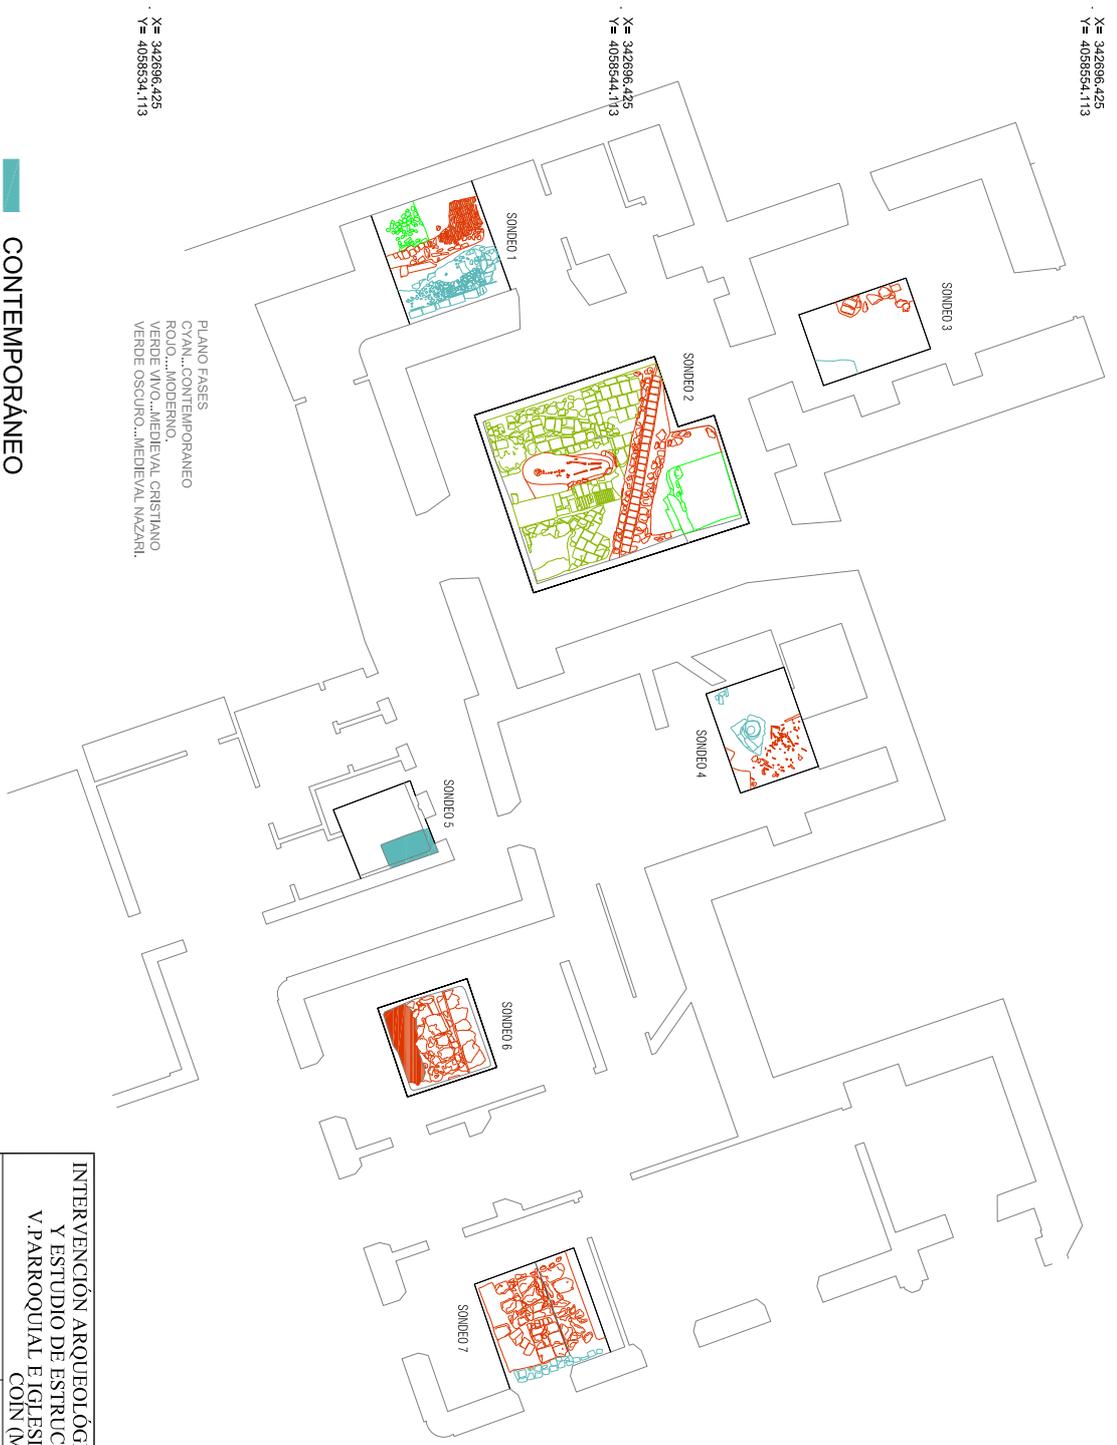
PLANO FASES  
CYAN...CONTEMPORANEO  
ROJO...MODERNO  
VERDE VIVO...MEDIEVAL CRISTIANO  
VERDE OSCURO...MEDIEVAL NAZARI

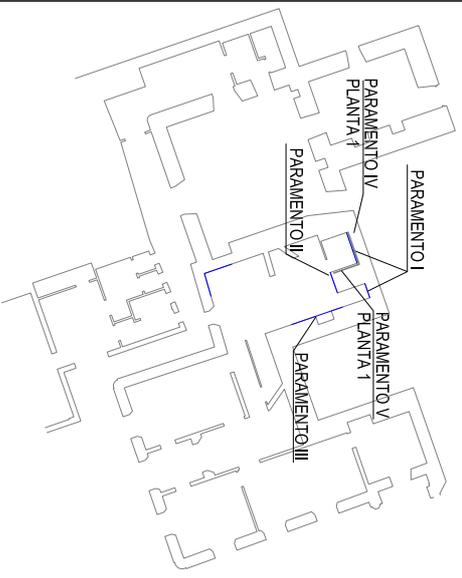
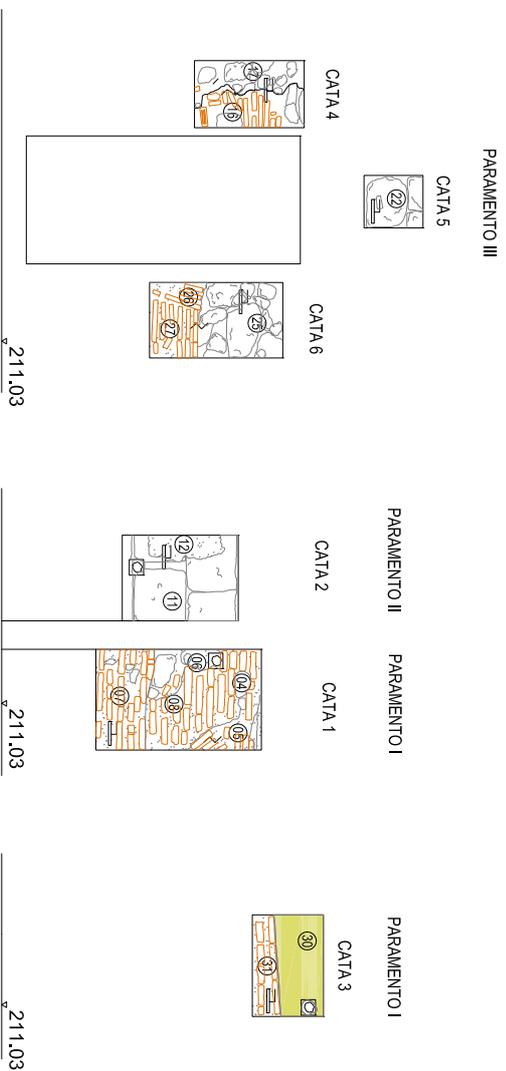
<b>INTERVENCIÓN ARQUEOLÓGICA PREVENTIVA EXCAVACIÓN Y ESTUDIO DE ESTRUCTURAS EMERGENTES EN V.PARROQUIAL- IGLESIA DE SAN JUAN BAUTISTA COIN (MÁLAGA)</b>	
<b>PLANO Nº 5</b>	<b>PLANTA FASES HISTÓRICAS</b>
Noviembre 2018	Escala 1 : 100
PROMOTOR: OBISPADO DE MÁLAGA	
ARQUEÓLOGOS: M <sup>º</sup> JOSÉ ARMENTEROS LOJO JUAN DE DIOS RAMÍREZ SÁNCHEZ	ARQUEÓLOGO RESPONSABLE: DIEGO GASPAR GUARDADO

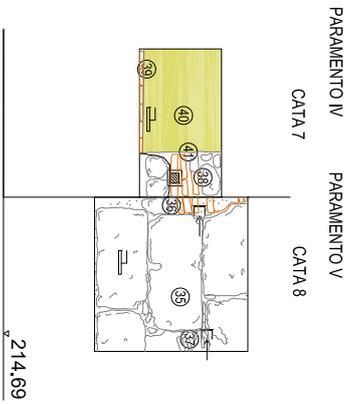
INTERVENCIÓN ARQUEOLÓGICA PREVENTIVA EXCAVACIÓN Y ESTUDIO DE ESTRUCTURAS EMERGENTES EN V. PARROQUIAL E IGLESIA DE SAN JUAN BAUTISTA COIN (MALAGA)	
<b>PLANO Nº 6</b>	
PLANTEAMIENTO CATAS PARAMENTALES	Escala 1:35
Noviembre 2018	
PROMOTOR: OBISPADO DE MÁLAGA	ARQUEOCAD
ARQUEÓLOGOS: M <sup>rs</sup> JOSÉ ARMENTEROS LOJO JUAN DE DIOS RAMÍREZ SÁNCHEZ	ARQUITECTURA, INGENIERÍA Y FORMACIÓN REPRESENTACIÓN GRÁFICA DIEGO GASPAR GUARDADO
