ANUARIO ARQUEOLÓGICO DE ANDALUCÍA

INTERVENCIÓN ARQUEOLÓGICA PREVENTIVA EN CALLE ÁLAMOS, 3

Datos básicos de la actividad arqueológica
Director/a RAQUEL BUJALANCE SILVA
Provincia Málaga
Municipio Málaga
Ubicación C/ Álamos, 3

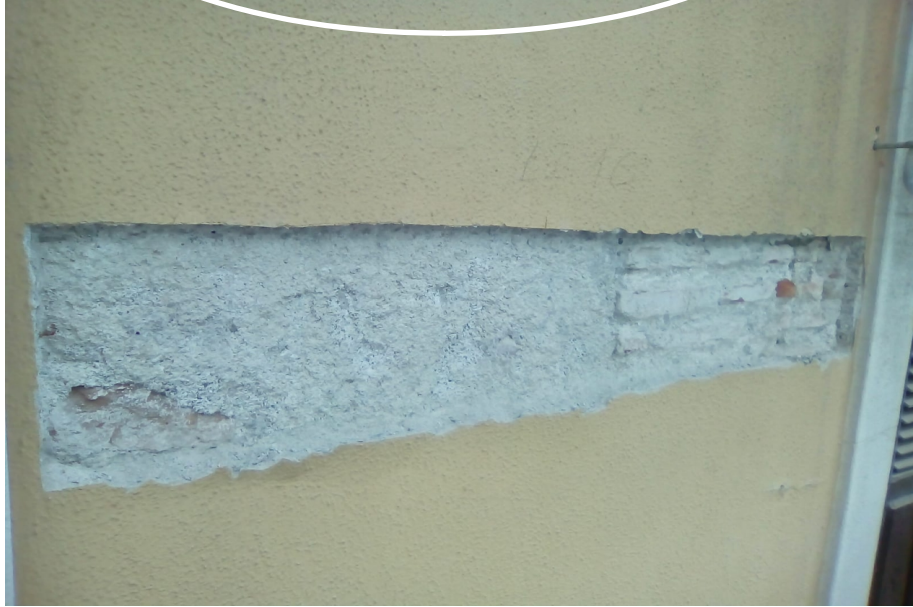
Figura 2. Imagen de una de as catas parietales.

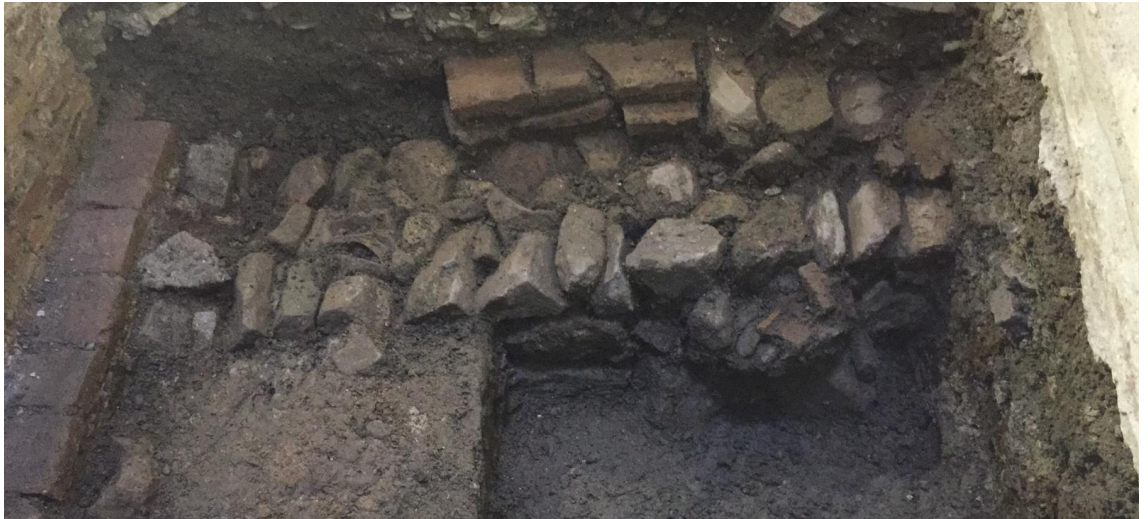
Figura 3. Muro medieval hallado en el sondeo.

- Contextos medievales:
De época medieval cabe resaltar, como ya se ha explicado, la relevancia de documentar estos contextos en este punto concreto de la ciudad, con lo que se aportan nuevos datos a la planificación urbana de la madīnat Malaqa. Respecto a la estructura en sí carece de trasfondo

al tratarse de un tramo de muro aislado, sin ningún contexto estructural con el que se le pueda relacionar.

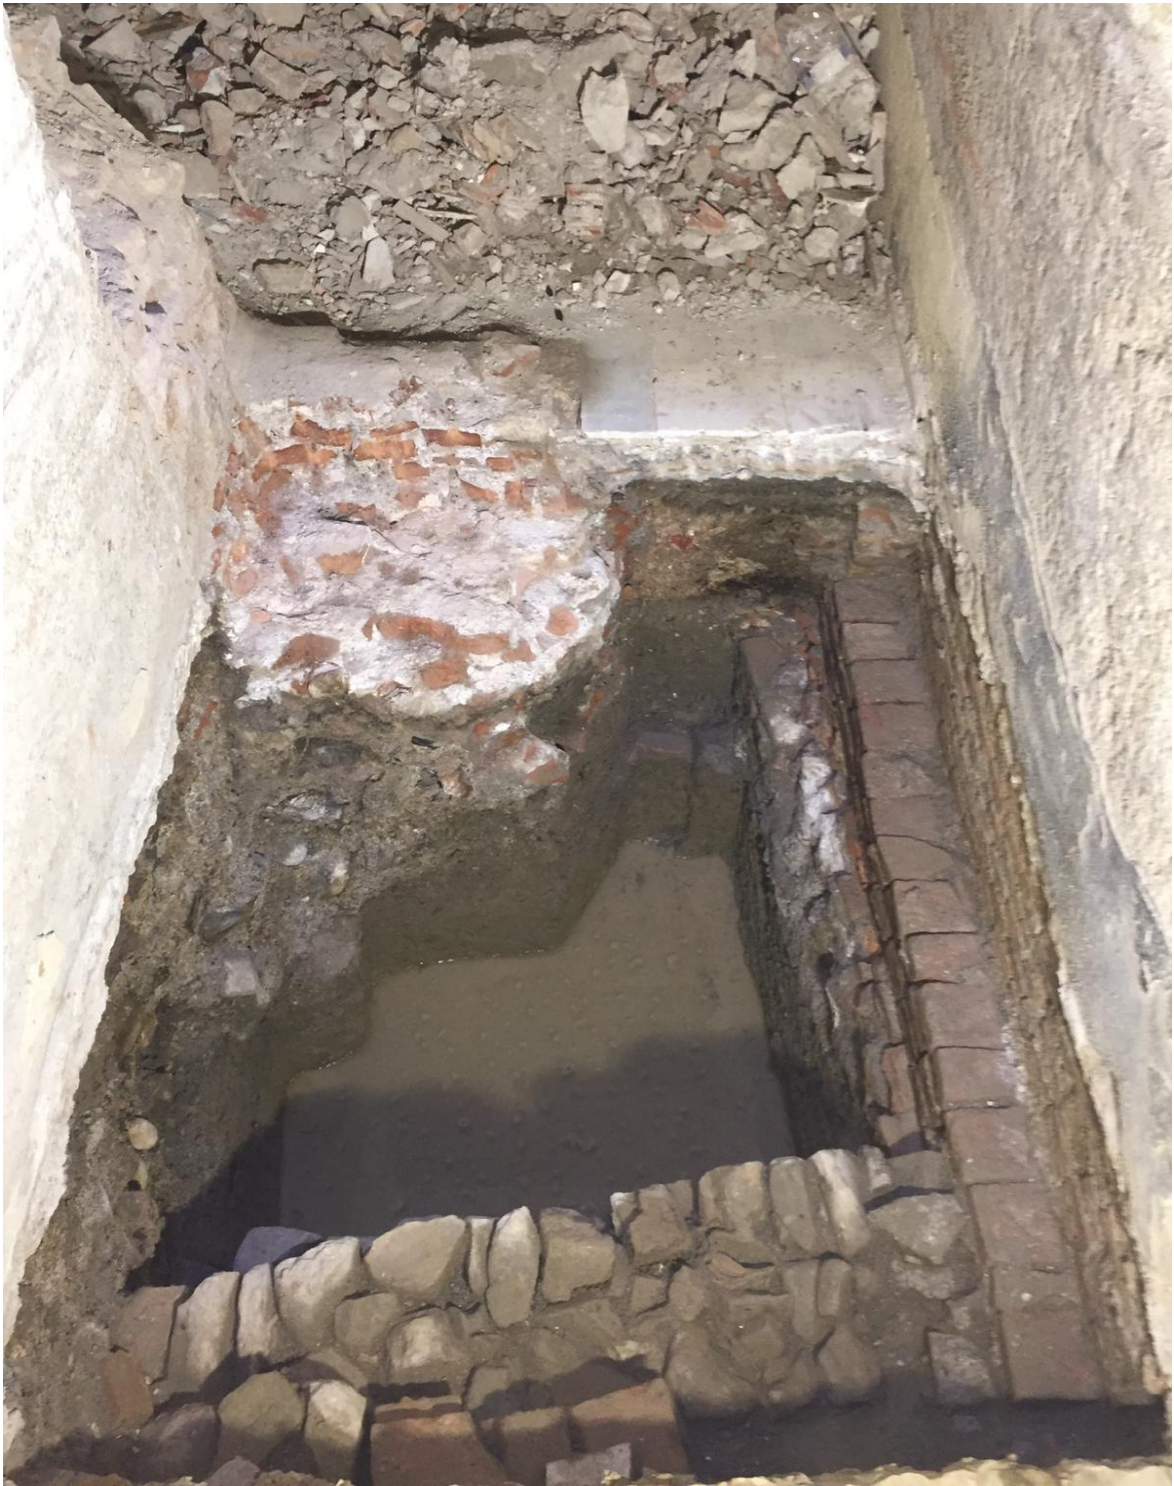
Figura 4. Planta final del sondeo.
