ANUARIO ARQUEOLÓGICO DE ANDALUCÍA

EXCAVACIÓN ARQUEOLOGICA EN CALLE LAS TIENDAS, 32. VÉLEZ MÁLAGA (MÁLAGA).

Pedro J. Sánchez Bandera.

Resumen.

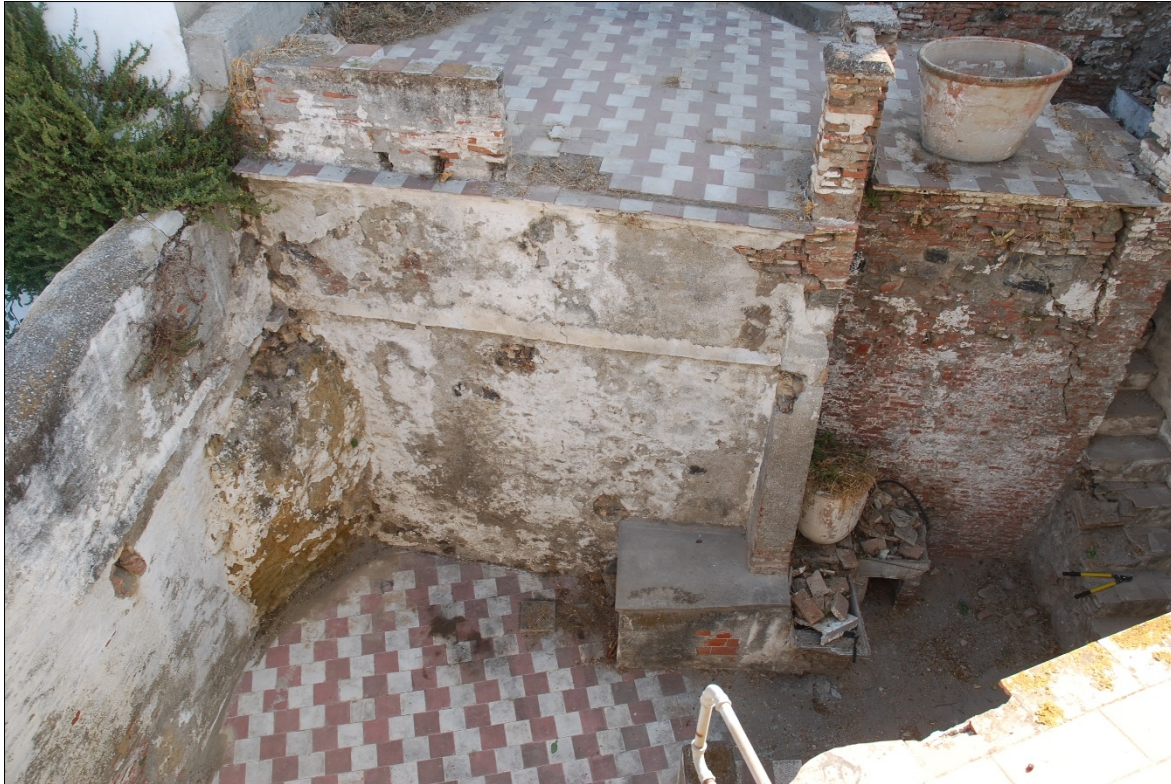
Fig. 1. Perspectiva general del SECTOR 1. Destaca la mole de roca base en el ángulo noroeste, así como los muros que sirven de pie a la terraza intermedia.

Como se ha indicado, corresponde a la plataforma inferior, la que comunica directamente con la vivienda. Se trata de un espacio estructurado en dos niveles, el inferior de los cuales habilita el acceso a una bodega subterránea, mientras que el superior se ajusta a un pequeño espacio acotado por la medianera oeste, el pie de la terraza intermedia y la escalinata que facilita el acceso a las plataformas superiores.

La medianería al oeste es una línea mixta (E-1) integrada en parte por la mole de arenisca que compone la litología del sitio (UEM1A) rebajada y adaptada a este espacio, cuyo trazado se completa hacia el sur mediante un muro revestido de mortero de cemento que puntualmente deja a la vista una obra de mampostería y restos latericios trabados de manera desordenada (UEM1B)

La mole de roca arenisca actúa como nexo entre la medianería y el muro que sirve de frontis y pie para la terraza intermedia (UEM2A), completamente revestido de mortero de cemento de manera que solo en el marco de la cata muraria hemos podido documentar sus rasgos constructivos. Hacia el este, el muro remata en un discreto contrafuerte (UEM2B).

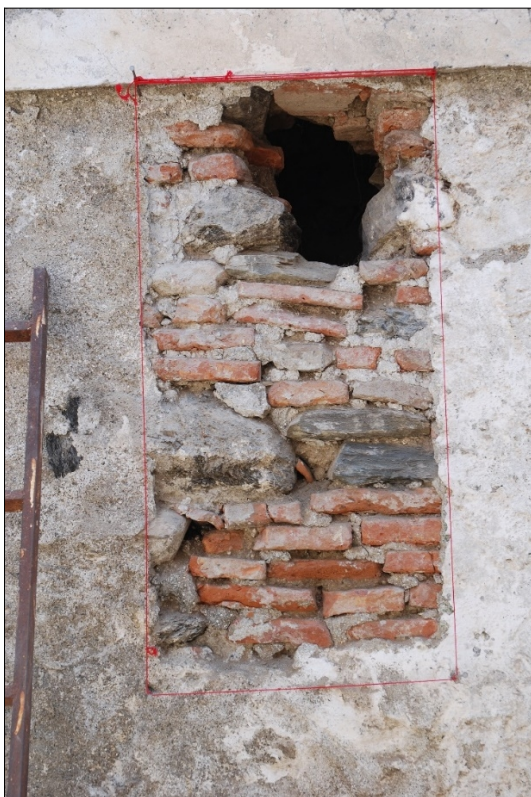
Fotografía de la izquierda, perforación del muro UEM2A aprovechando un mechinal. Fotografía inferior, al fondo de la cata, escombros que conforman los rellenos de nivelación de la terraza intermedia.

mediante una argamasa de calidad. A continuación, procedimos a desfondar un mechinal con idea de localizar la roca justo detrás. Sin embargo, el muro servía de contención de un relleno heterogéneo de escombros y fragmentos de cerámica empleado para nivelar la plataforma de la terraza.

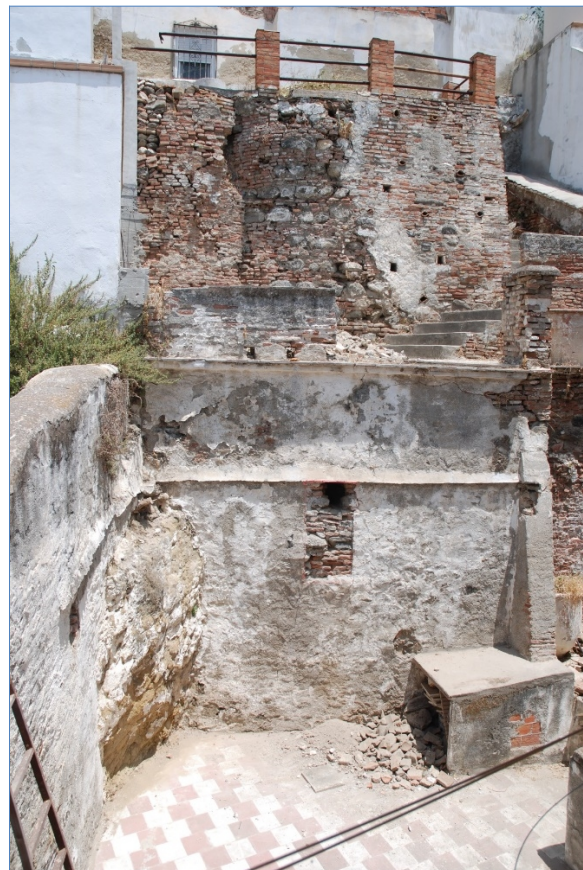
Fig. 3. Perspectiva general de los sectores 1 y 2. En el plano superior de la foto se aprecia la torre con las estructuras que se le adosan por los flancos, conformando una plataforma sobre la que se dispuso una terraza (Sector 3).

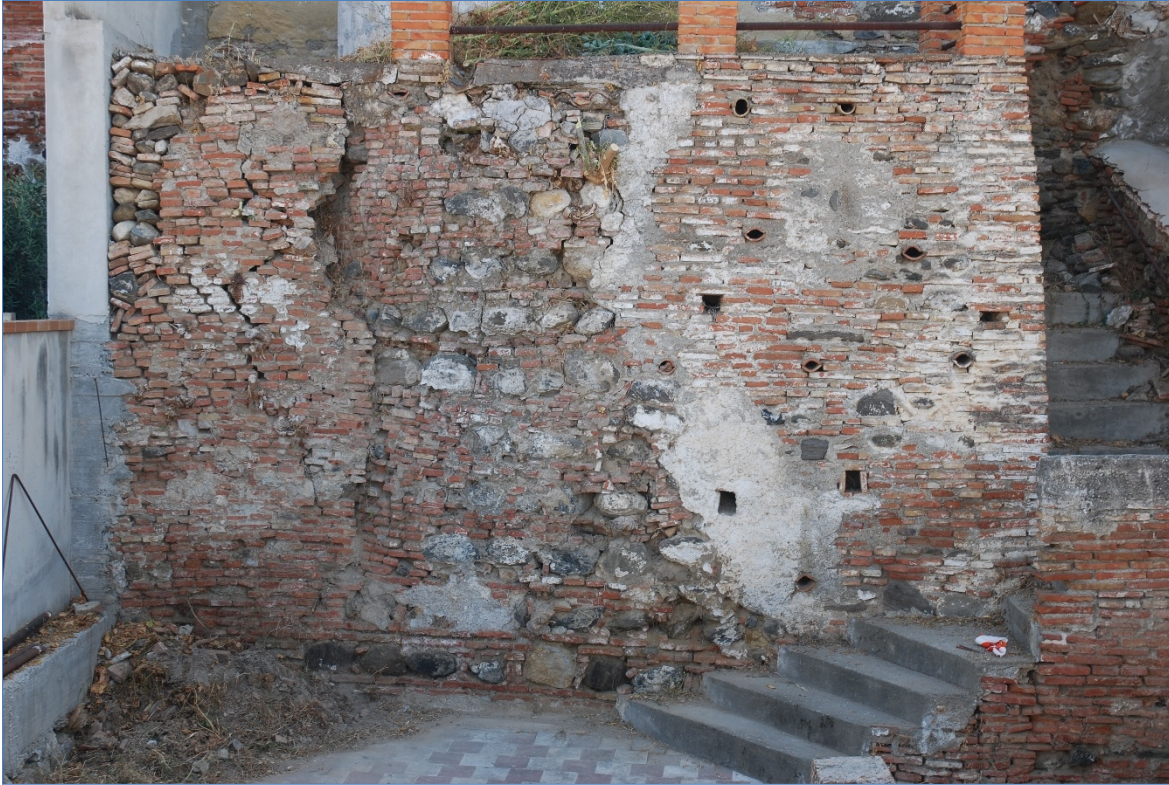
Fig. 4. Detalle del zócalo que sustenta la terraza del Sector 3, en cuyo centro se observa de manera evidente el frontis de la torre, destacando los característicos encintados de mampostería que caracterizan la edificación de las fortalezas granadinas.

-UEM3B. Es la torre propiamente dicha. Se trata de una potente estructura de frontis curvo, elevada sobre un cubo a modo de zócalo cuyas proporciones rebasan las de la propia torre por los laterales. Los sistemas constructivos empleados resultan arquetípicos en la edilicia nazarí. Se trata de hiladas de mampostería perfiladas por bandas de ladrillos a modo de verdugadas de una potencia variable. Un rasgo muy característico en este tipo de construcciones consiste en enmarcar los mampuestos dentro de cada hilada con piezas de ladrillos. El material se toma con argamasa de calidad, destacando el retacado de los intersticios con ripios fundamentalmente para ofrecer un paramento lo más raso y compacto posible. El resultado es el de un aparejo en el que la disparidad de los materiales no es óbice para ofrecer un aspecto ordenado y compacto, en el que la horizontalidad y regularidad de las hiladas denota un especial cuidado en su ejecución

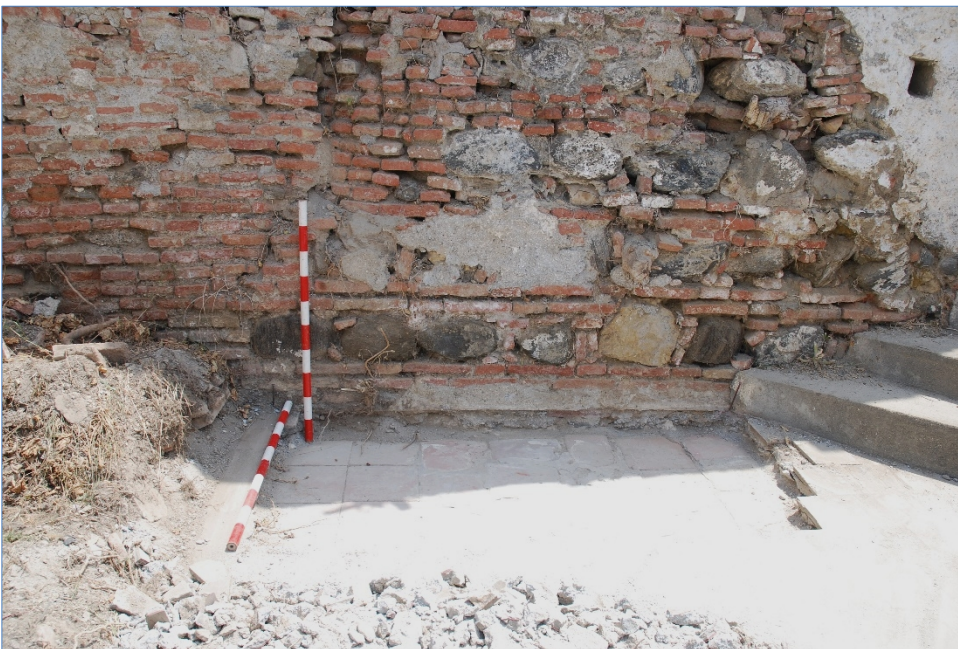
Fig. 5. Detalle de los sistemas constructivos que componen la arquitectura de la torre, en la base de esta.

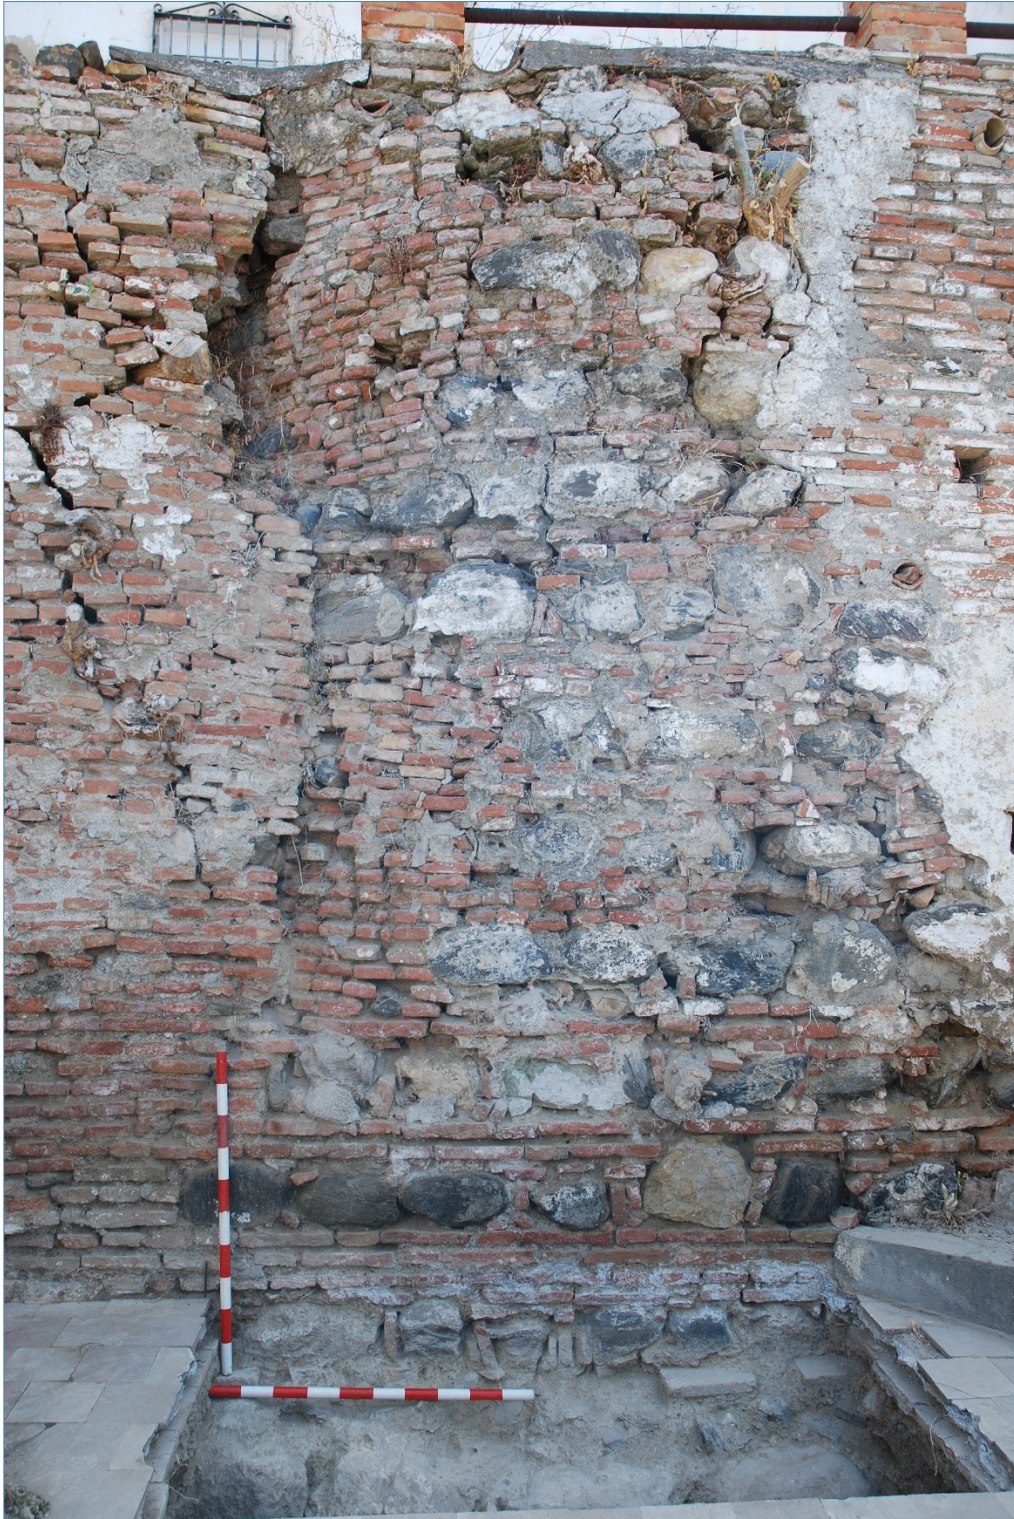
Fig. 6. Detalle del alzado de la torre, una vez finalizados los trabajos de excavación del sondeo. Se observa un cubo a modo de zócalo, así como una recia zarpa en la base de la construcción.

Efectivamente, las partes no visibles de la estructura integran la prolongación inferior del zócalo, constatándose la presencia de una recia cimentación. Se trata de una estructura de grandes bloques de piedra, cuyas proporciones exceden a las de la propia torre en unos 0,60 m. Los intersticios entre bloques están retacados mediante lajas de piedra y todo el conjunto aglutinado con abundante argamasa realizada con cal, arena y gravilla de cierto calibre (hasta un centímetro). Sobre este basamento se dispuso un potente vertido de hormigón consistente en una mezcla de argamasa, piedras y restos de ladrillos, sobre el que se acomodaron las primeras hiladas del alzado de la torre quedando firmemente adheridas.

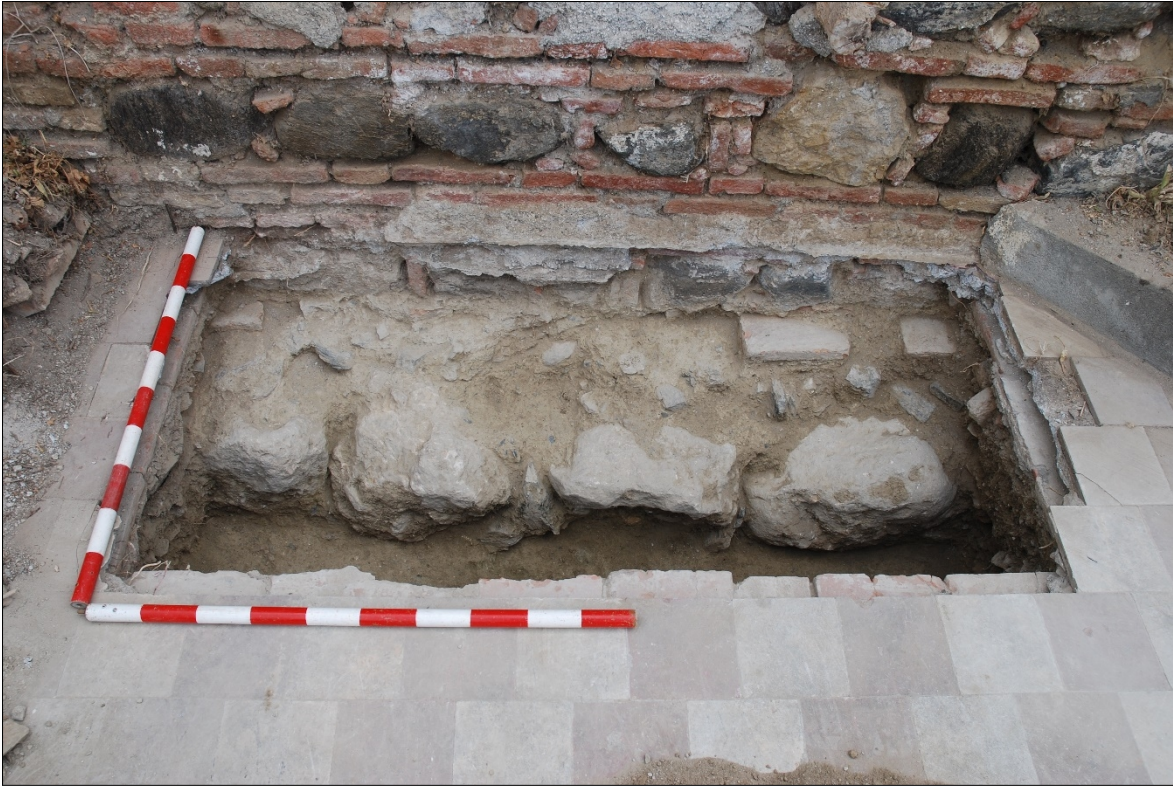
Fig. 7. Detalle de la zarpa de la torre (UE06) en el ámbito del sondeo S1.

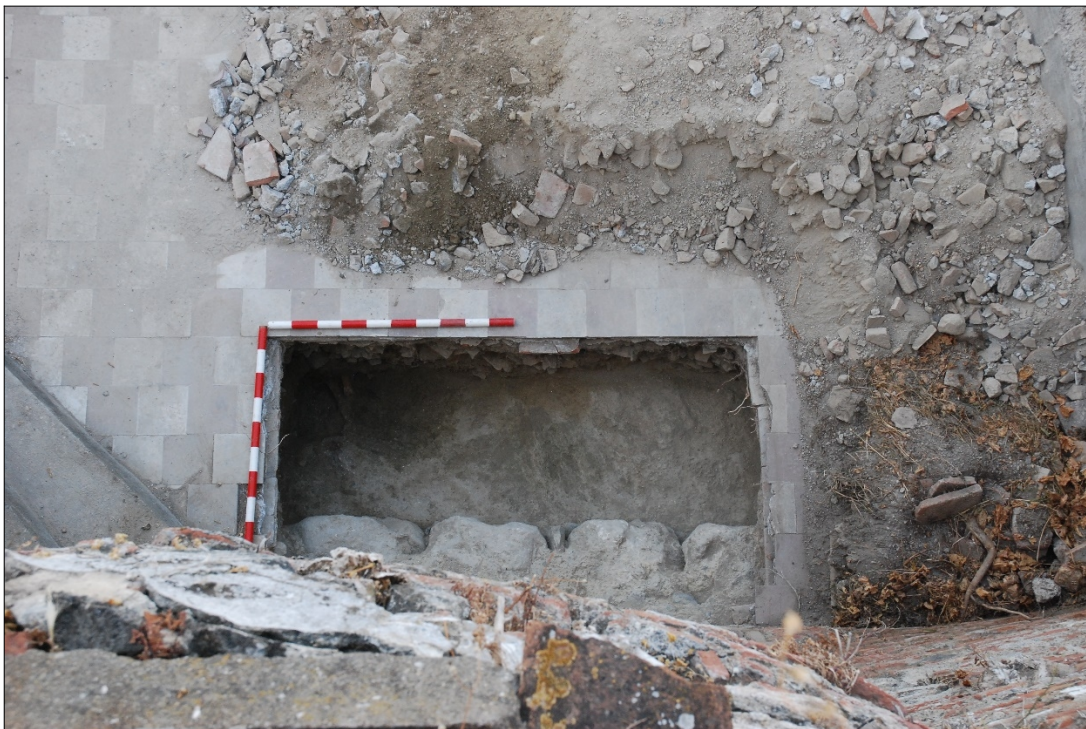
Fig. 8. Perspectiva en planta final del sondeo S1, desde lo alto de la torre-terracea.

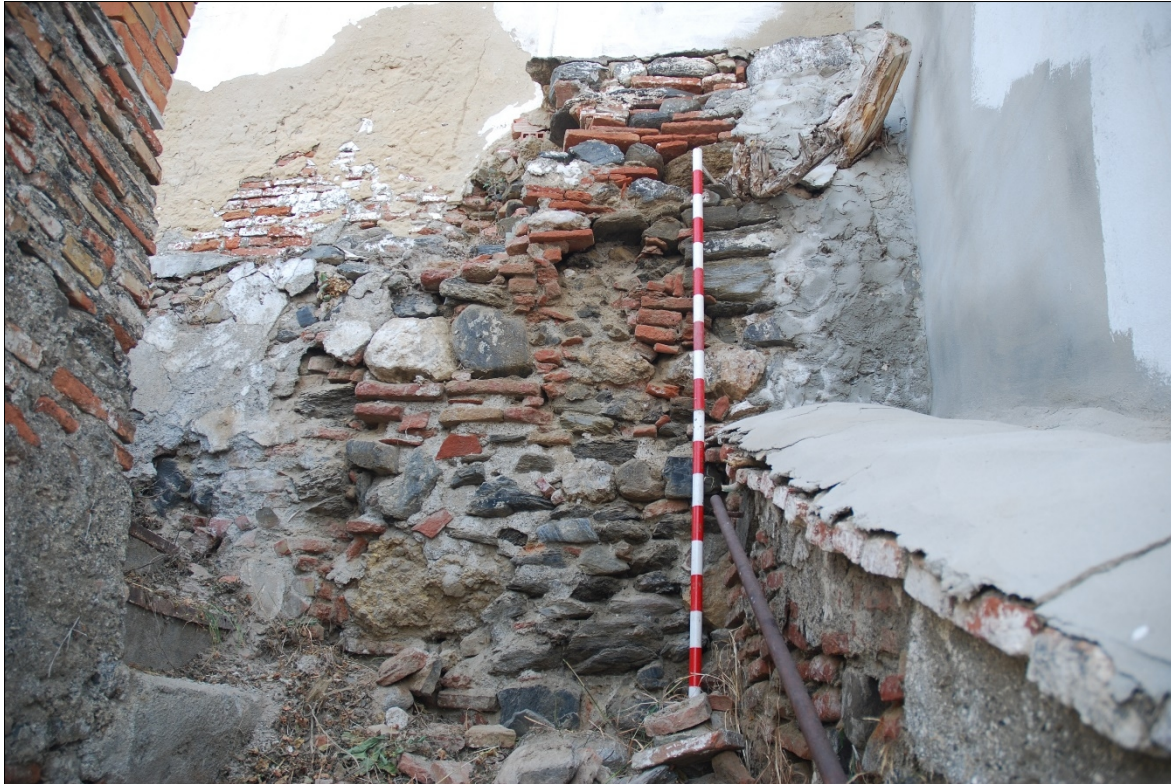
Fig. 9. Detalle del aparejo del muro medianero al noreste, una amalgama muy rudimentaria de piezas de mampostería y ladrillos.

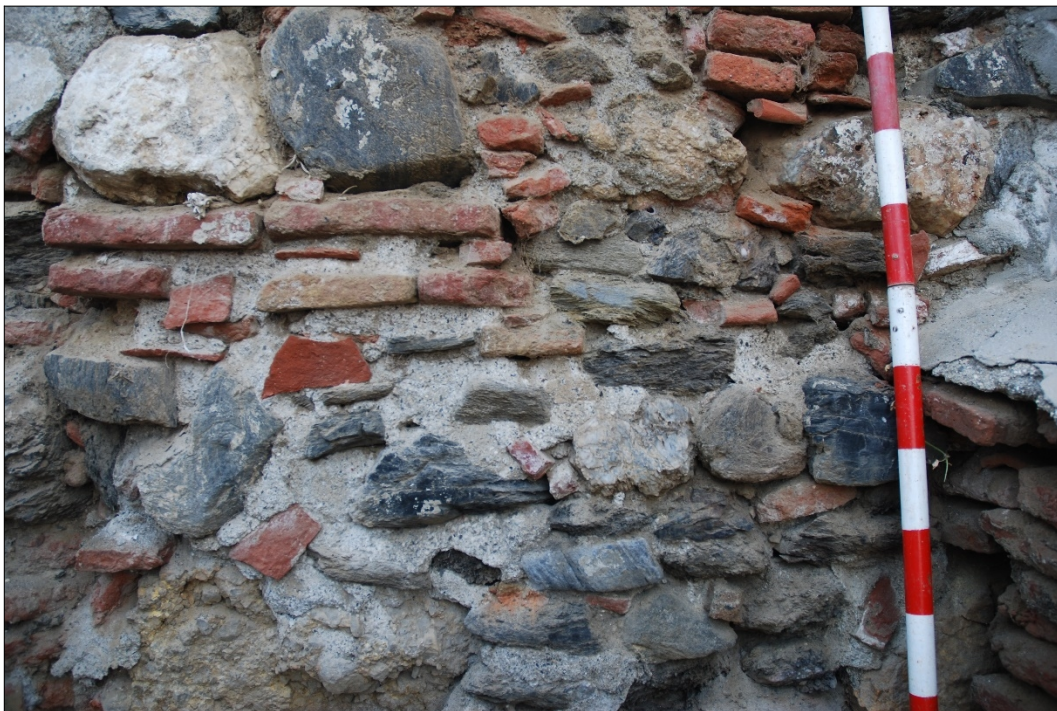
Fig. 10. Detalle de los morteros que traban el paramento de las partes más antiguas de E-1. Destaca el empleo de argamasa en las yagas, mientras que las piezas están tomadas con morteros de tierra.
