ANUARIO ARQUEOLÓGICO DE ANDALUCÍA

ACTIVIDAD ARQUEOLOGICA PREVENTIVA: CONTROL ARQUEOLOGICO DE MOVIMIENTOS DE TIERRA PARA EL PROYECTO DE AGRUPACIÓN DE VERTIDOS Y CONSTRUCCIÓN DE E.D.A.R. EN VILCHES (JAÉN).

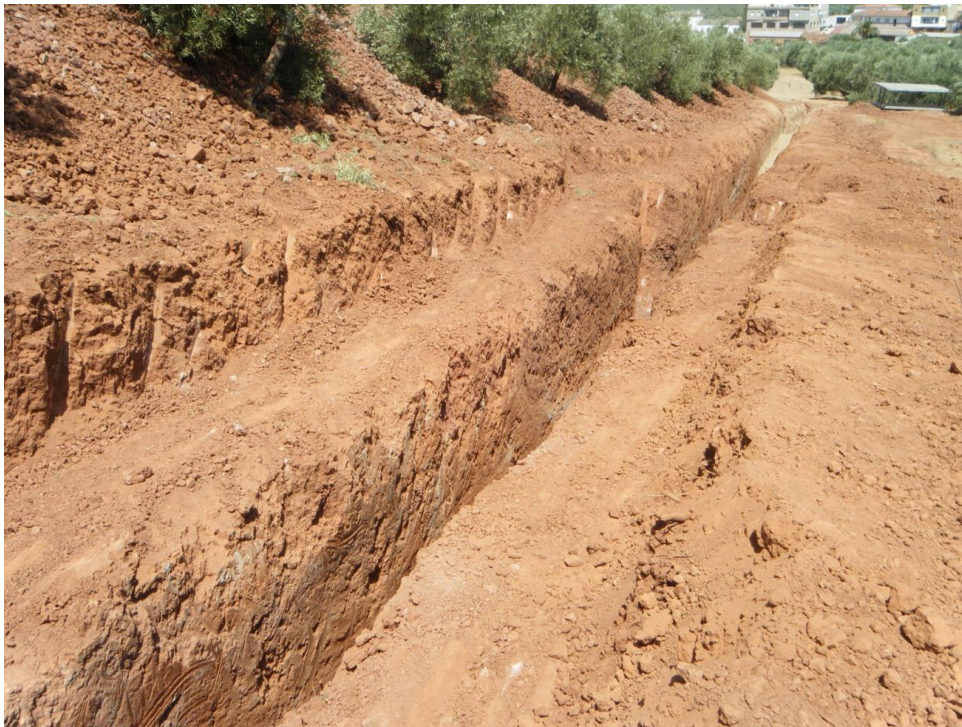
Fig. 2. Zanja en Tramo Colector A-B.

La zanja presenta una anchura de 0,80 metros y una profundidad que oscila entre los 1 y los 2,5 metros.

La estratigrafía es similar en todo el tramo con un nivel de tierra vegetal, que prácticamente no se diferencia, y bajo éste la base geológica en forma de margas rojizas.

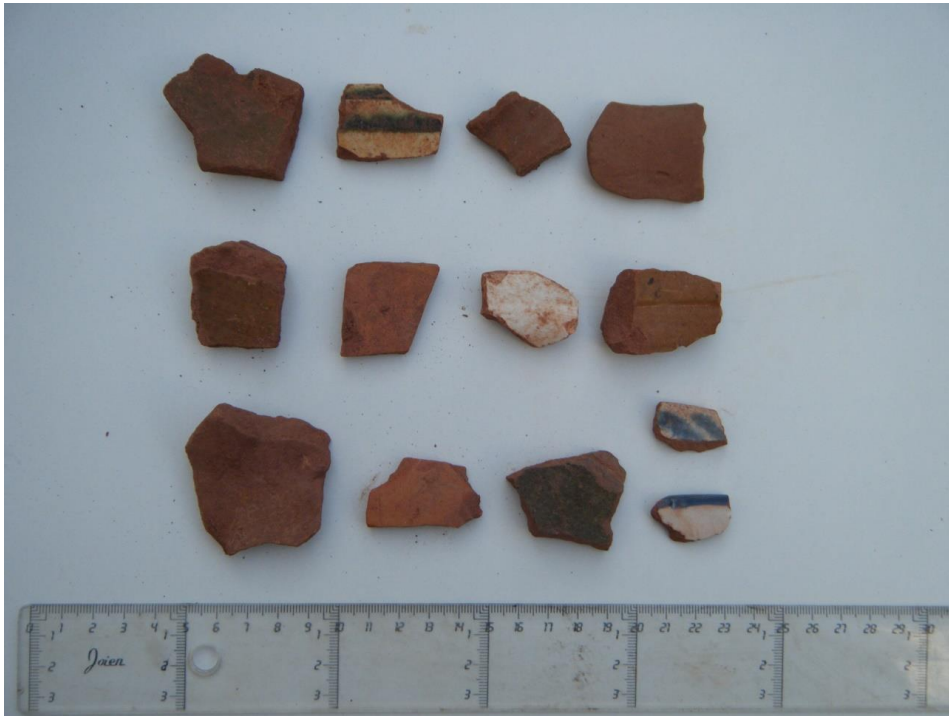
Fig. 3. Cerámicas en Tramo Colector A-B.

En la zona próxima al arroyo o barranco se documentan cerámicas adscritas a época moderna y contemporánea asociadas a arrastres de las laderas próximas donde se encuentran las casas y a escombros aportados al propio barranco. Estas se han fotografiado, pero no se han recogido materiales.

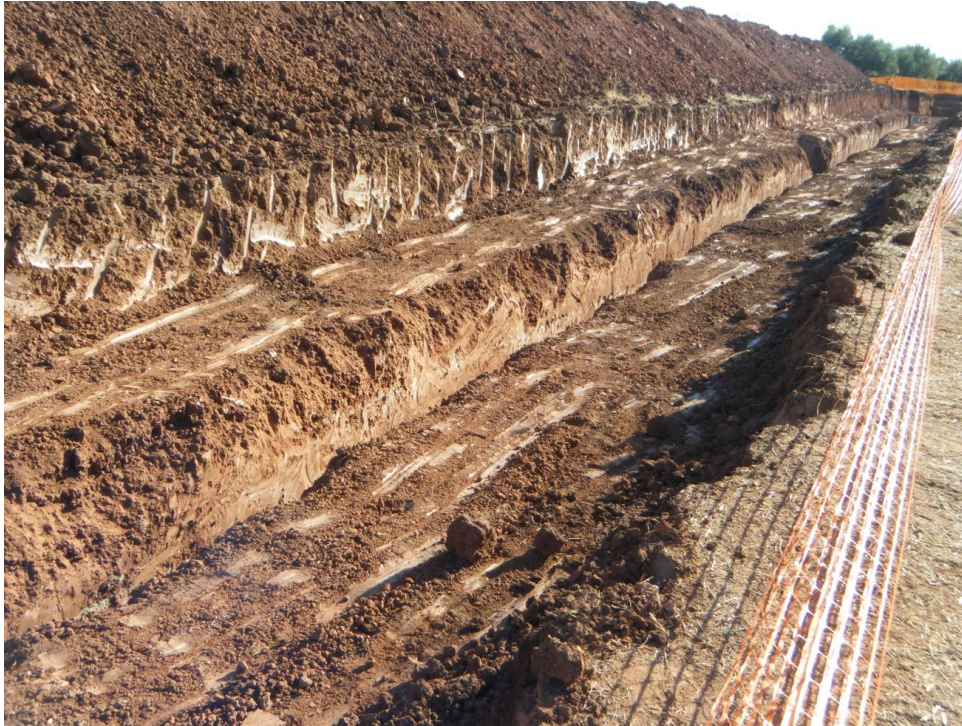
Fig. 4. Zanja en Tramo Colector B-C INICIAL.

Presenta una anchura de 0,8 metros y una profundidad que oscila entre los 1 y 3 metros. La zanja discurre por diversas zonas: un tramo de unos 20 metros que atraviesa la carretera JV-6104 (Vilches-Linares), 100 metros cultivado de olivar, otro tramo de unos 350 metros de barbecho sin cultivar y unos 500 metros que discurre por la zona baja del casco urbano (Calle Barrio Colorao).

Durante el control arqueológico por la realización de la zanja el resultado ha sido negativo, no se han detectado estructuras ni material cerámico.

La estratigrafía corresponde a un nivel de cultivo (UENC1) con tierra más oscura, no muy orgánica, y bajo este la base geológica en forma de margas rojizas. En el paso de la carretera se documenta el pavimento asfaltado y sus tongadas de grava (UEC2) y bajo esto la

base geológica. El nivel freático en esta zona se encuentra muy elevado por lo que en varias zonas del tramo se han producido inundaciones.

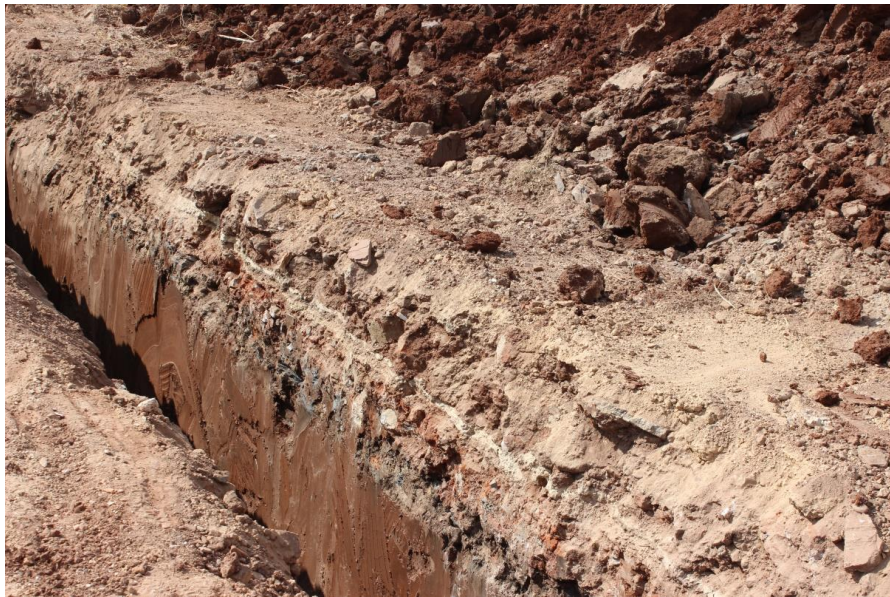
Fig. 5. Zanja en Tramo Colector B-C FINAL.

Presenta una anchura de 0,8 metros y una profundidad que oscila entre los 1 y 3 metros. La zanja discurre por dos zonas: un tramo de unos 200 metros por el casco urbano (calles Avenida de la Carolina y Avenida de Almería) y otro tramo de unos 350 metros que discurre por el Camino de Los Encinares de Vilches a Aldeaquemada (Cañada Real de Navas de San Juan).

La estratigrafía se corresponde con el nivel de pavimento de la calle y las tongadas de preparación (UEC3) y bajo éste la base geológica en forma de margas rojizas. En la parte del tramo que discurre por el camino se documentan los niveles de preparado conformados por un paquete de escombros y sobre éstos áridos (UEC4), bajo todo ello la base geológica. El nivel freático en esta zona se encuentra muy elevado por lo que en varias zonas se han producido inundaciones de la zanja.

Durante el control arqueológico por la realización de la zanja el resultado ha sido negativo, no se han detectado estructuras ni material cerámico.

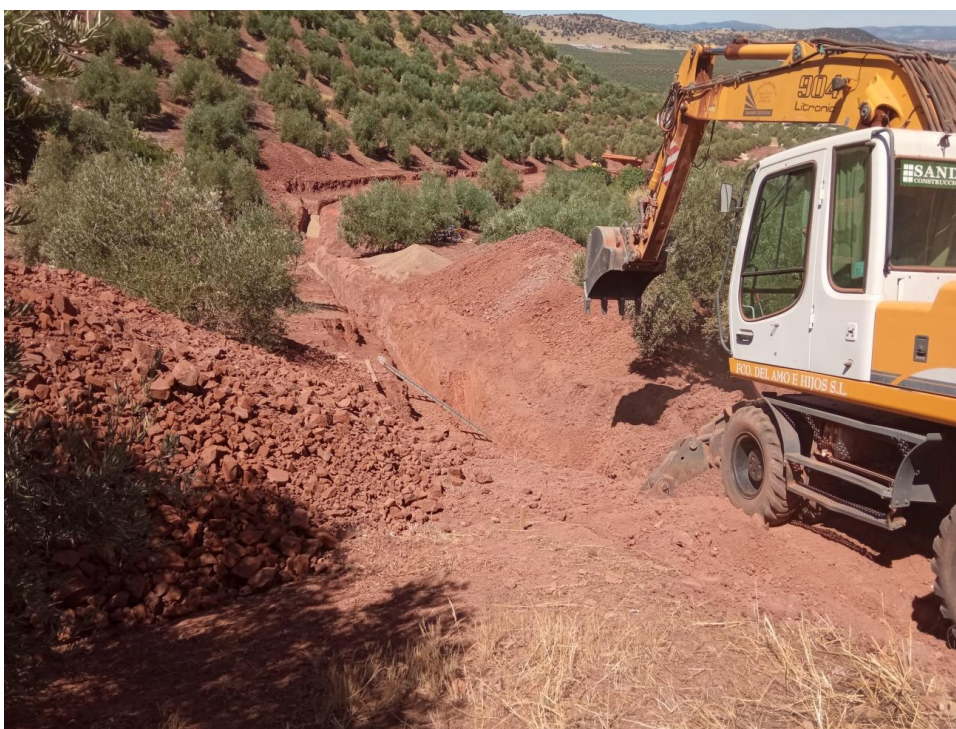
Fig. 6. Zanja en Tramo Colector F-G.

Discurre por una fuerte pendiente y presenta una profundidad de entre 1 y 2,5 metros aprox., con una anchura de 0,8 metros. Toda la zanja discurre por zona cultivada de olivar de secano.

Durante el control arqueológico por la realización de la zanja el resultado ha sido negativo, no se han detectado estructuras ni materiales arqueológicos, aunque si material contemporáneo a modo de aportes en la zona, principalmente escombros. La estratigrafía corresponde a un nivel de cultivo (UENC1) no muy orgánico, y bajo este la base geológica en forma de margas rojizas. Prácticamente no hay nivel orgánico y la tierra de cultivo se diferencia de la propia base geológica al encontrarse alterada por el arado.

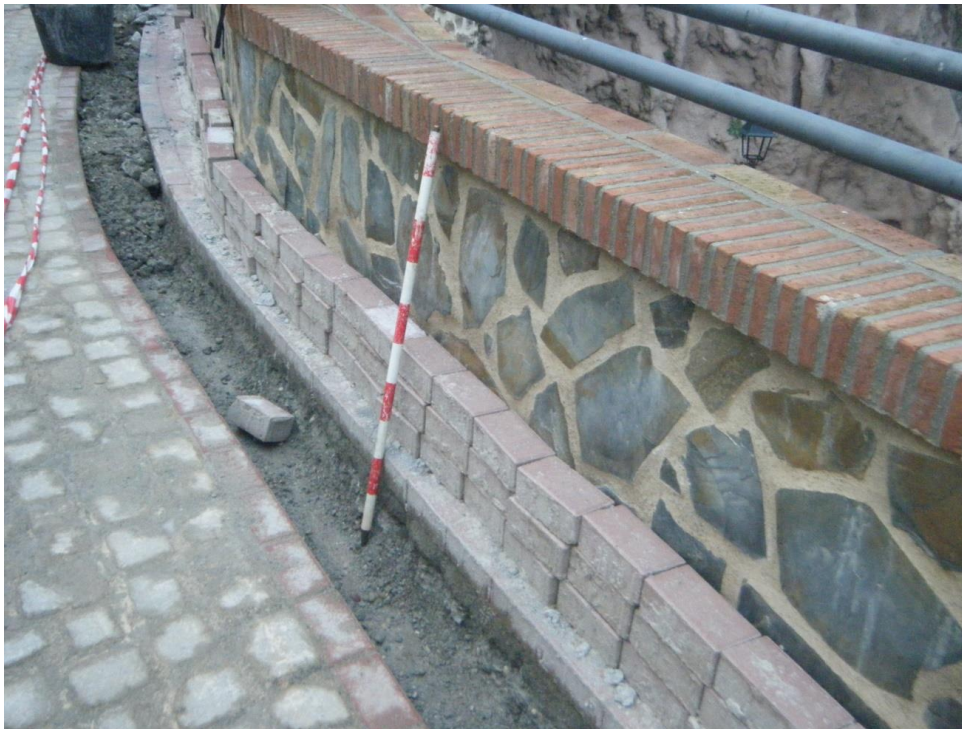
Fig. 7. Zanja en Tramo NUEVA IMPULSIÓN EN CASCO URBANO.

Presenta una profundidad de entre no más de 0,20 metros y una anchura similar de 0,20 metros. Toda la zanja discurre por la calle adoquinada y la afección es a los propios adoquines de la calle (UEC6), reformada ésta en 2018. Bajo estos adoquines se documenta la arena para colocarlos, no afectando a cota inferior.

Durante el control arqueológico por la realización de la zanja el resultado ha sido negativo, no se han detectado estructuras ni materiales arqueológicos.
