ANUARIO ARQUEOLÓGICO DE ANDALUCÍA

Resumen: En este artículo se presentan los resultados obtenidos en la Actividad Arqueológica Preventiva, llevados a cabo en la Calle Arjona, nº 6 de Úbeda, Jaén, que se realizó durante el mes de Junio de 2020. En el transcurso de la misma pudimos documentar restos de cimentaciones de los S.S. XIX y XX.

Francisco Martínez Fernández y Juan García Wagner
ACTIVIDAD ARQUEOLÓGICA PREVENTIVA EN CALLE ARJONA, 6 ÚBEDA (JAÉN)

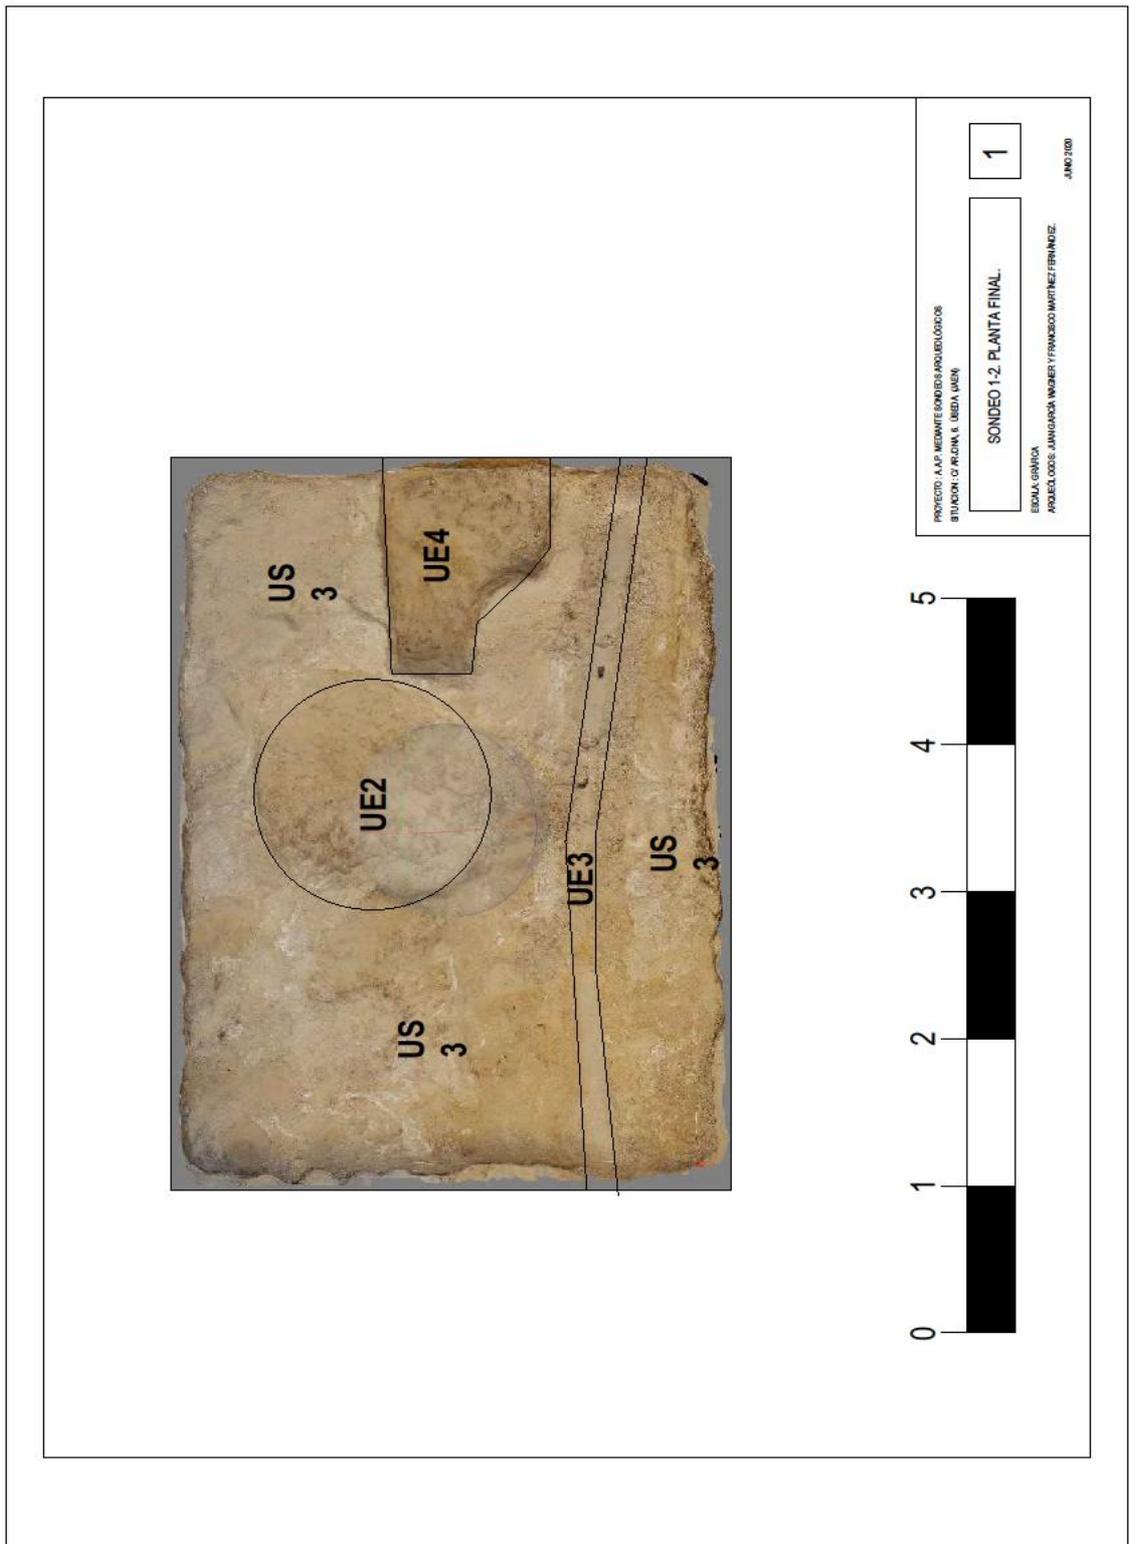
Figura 3

En el lateral SE encontramos una canalización de desagüe (UE3), de fibrocemento, con una orientación NE-SO, recogía las aguas residuales y las evacuaba en el alcantarillado (**fotos 4, 5 y 6**) (**Figura nº 3**).

Se toman las cotas de profundidad, las fotos, se confeccionan los dibujos por planta (**Figuras nº 3 y 5**).

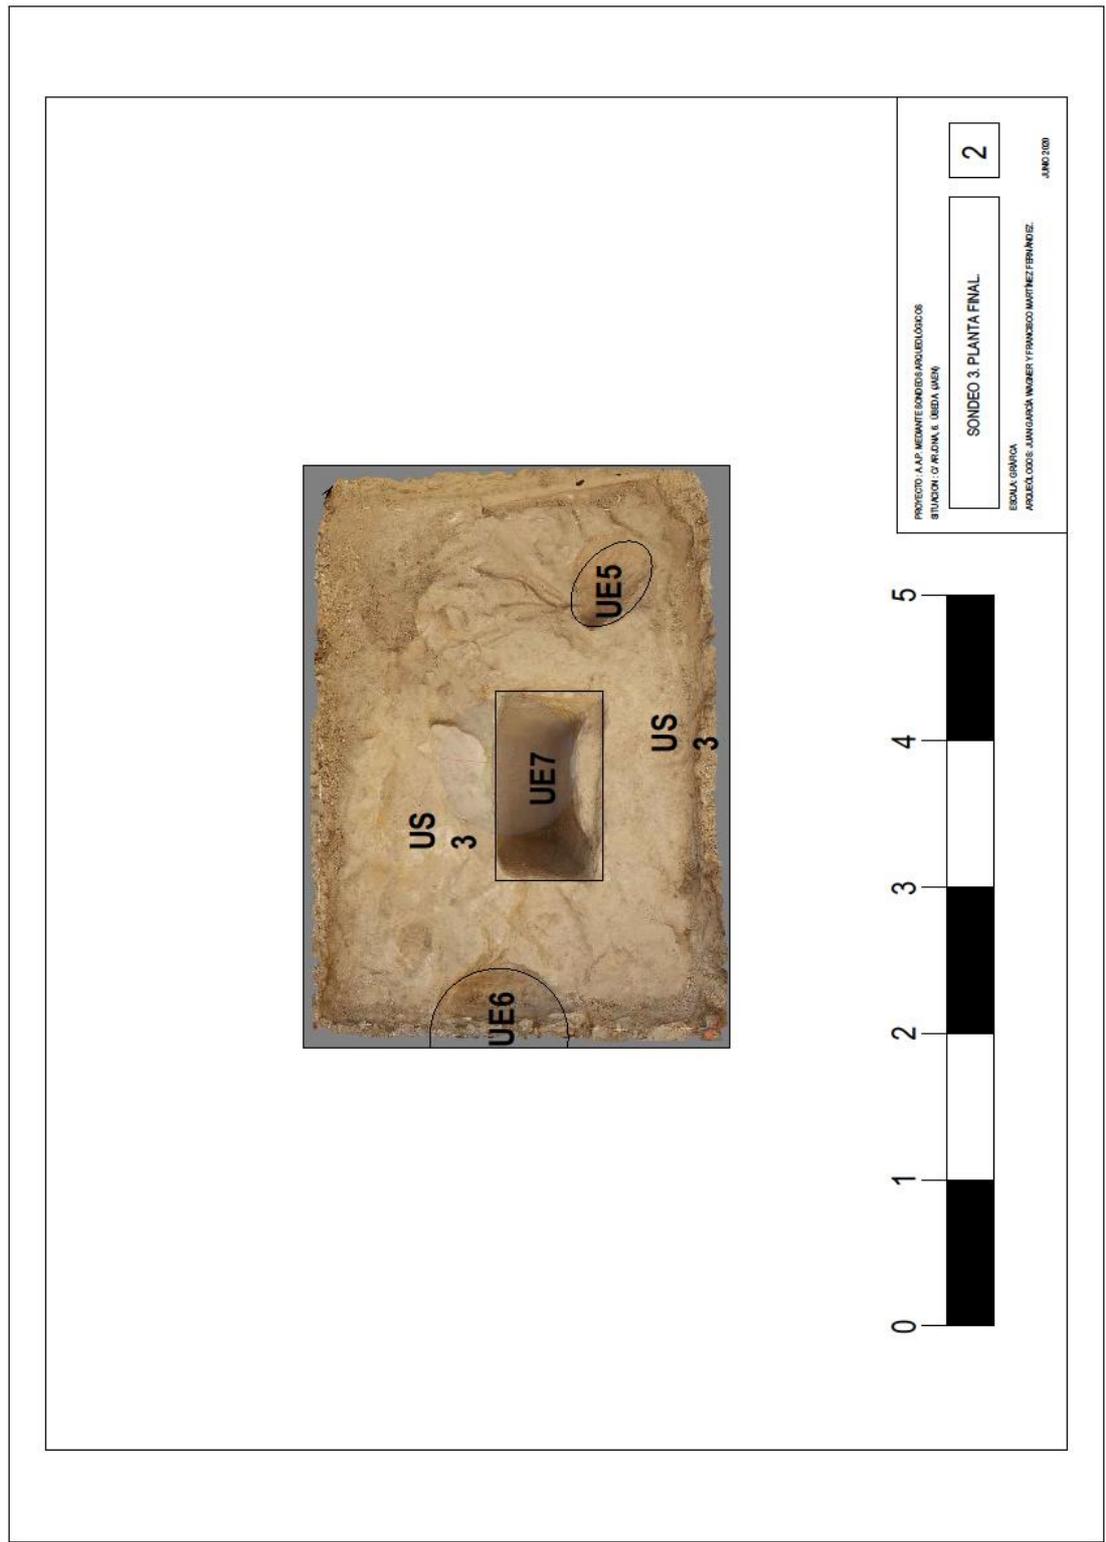
Figura 4

Cuando retiramos la cobertera superior compuesta por un estrato de tierra (US4), en la zona NE del sondeo aparece el estrato geológico (US3) (**foto 8**). En la zona central del sondeo aparece una gran fosa rectangular, que identificamos como un aljibe (UE7) y a su lado, en el lateral NE, otro rebaje del geológico (US3), que es una fosa de poca profundidad (UE6) con una forma irregular. En el ángulo O encontramos otra fosa de pequeñas dimensiones (UE5) y junto a ella una canalización de fibrocemento (UE3) (**fotos 9, 10, 11, 12 y 13**). Con la aparición del geológico damos por terminada nuestra intervención en este sondeo.

Se toman las cotas de profundidad, las fotos, se confeccionan los dibujos por planta (**Figura nº 4**).

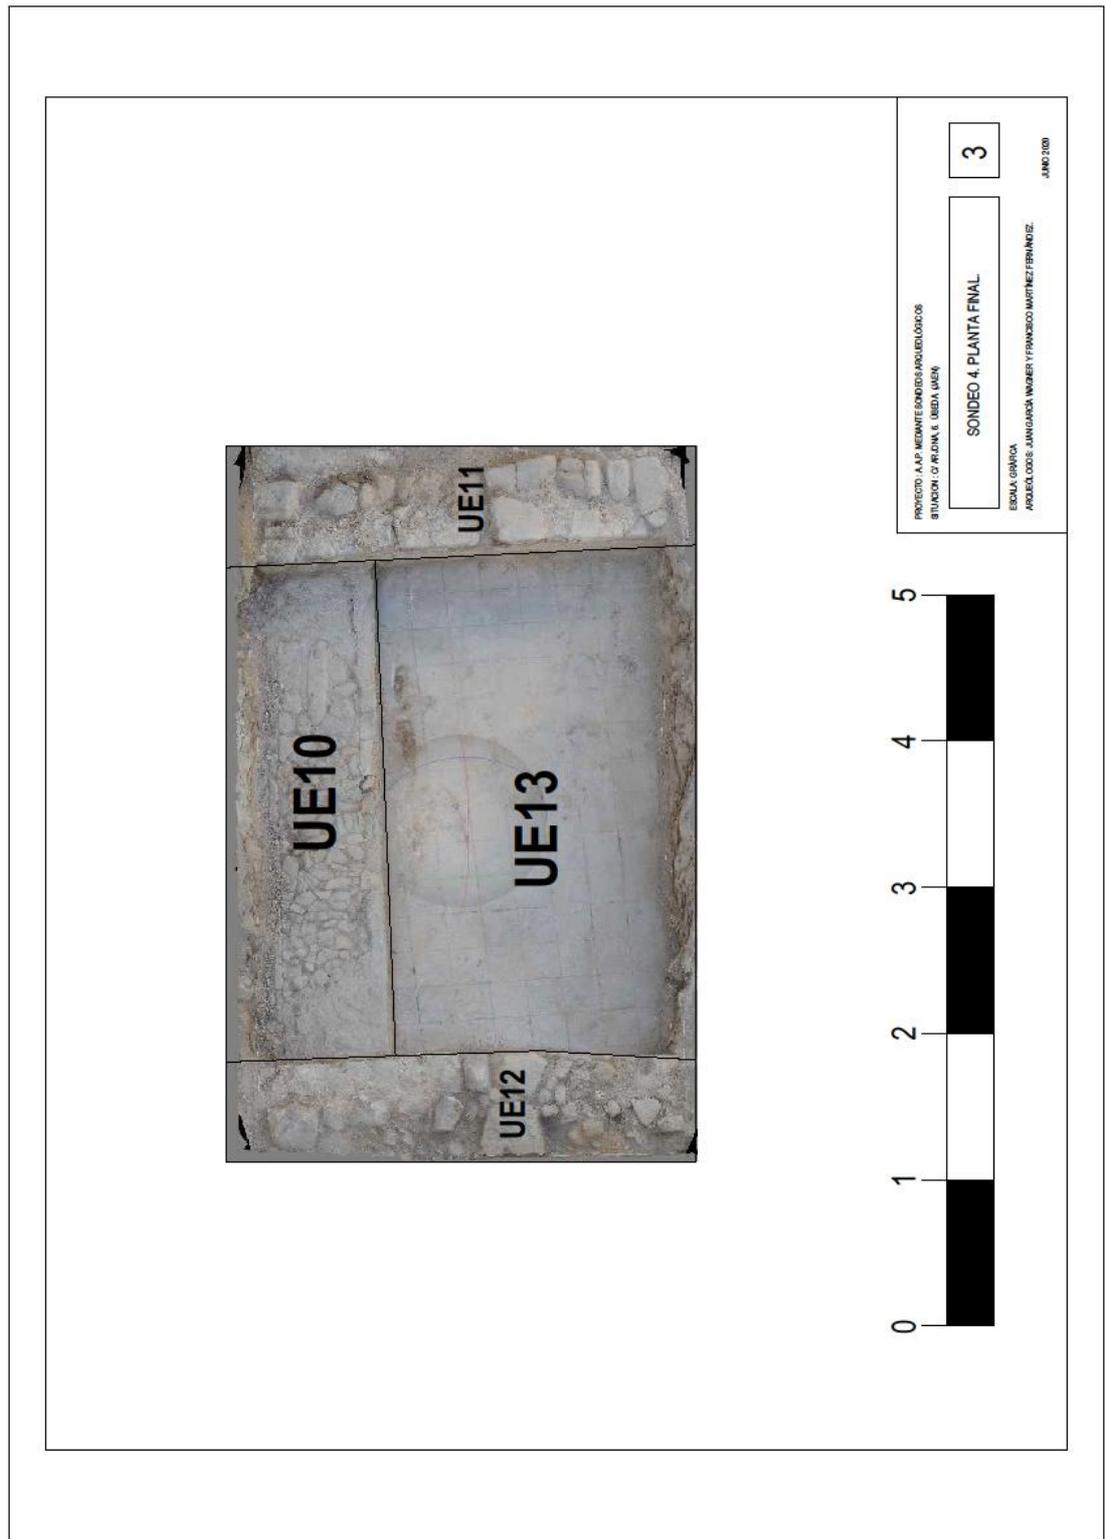
Figura 5

En la zona central del sondeo aparece una gran fosa ovalada, que identificamos como el fondo de un pozo ciego (UE2) y a su lado otro rebaje del geológico (US3), es otro pozo ciego (UE4) con una forma irregular, su poca potencia es debido a que se rebaja el estrato geológico para ponerlo a nivel de calle, más de un metro y medio (**fotos 4, 5 y 6**) (**Figura nº 5**).

Se comienza la excavación arqueológica en este sondeo, retirando el estrato antrópico de tierra (US8), en el lateral SO aparece un muro de mampostería (UE11), paralelo a él, en el lateral NE, encontramos otro (UE12) similar al anterior (**fotos 13 y 14**).

Se toman las cotas de profundidad, las fotos, se confeccionan los dibujos por planta (**Figura nº 5**).

-Principios del siglo XIX. Creemos que la construcción de la 1ª casa sería de este momento y de la que sólo quedarían los muros perimetrales (UE11, 12 y 29) (**Figuras nº 5 y 6**) y los pozos ciegos y otras estructuras excavadas en el estrato geológico (UE2, 4, 5, 6 y 7) (**Figuras nº 3 y 4**). También se ha conservado algún pavimento (UE10, 21, 22 y 23) (**Figura nº 6**) y algún vano (UE10, 16 y 24) (**Figura nº 6**).

-Primera mitad del S. XX. En este periodo se hacen varios cambios en la vivienda. Hemos encontrado un pavimento de cemento que unifica todos los anteriores (UE13) (**Figuras nº 5, 6 y 7**).

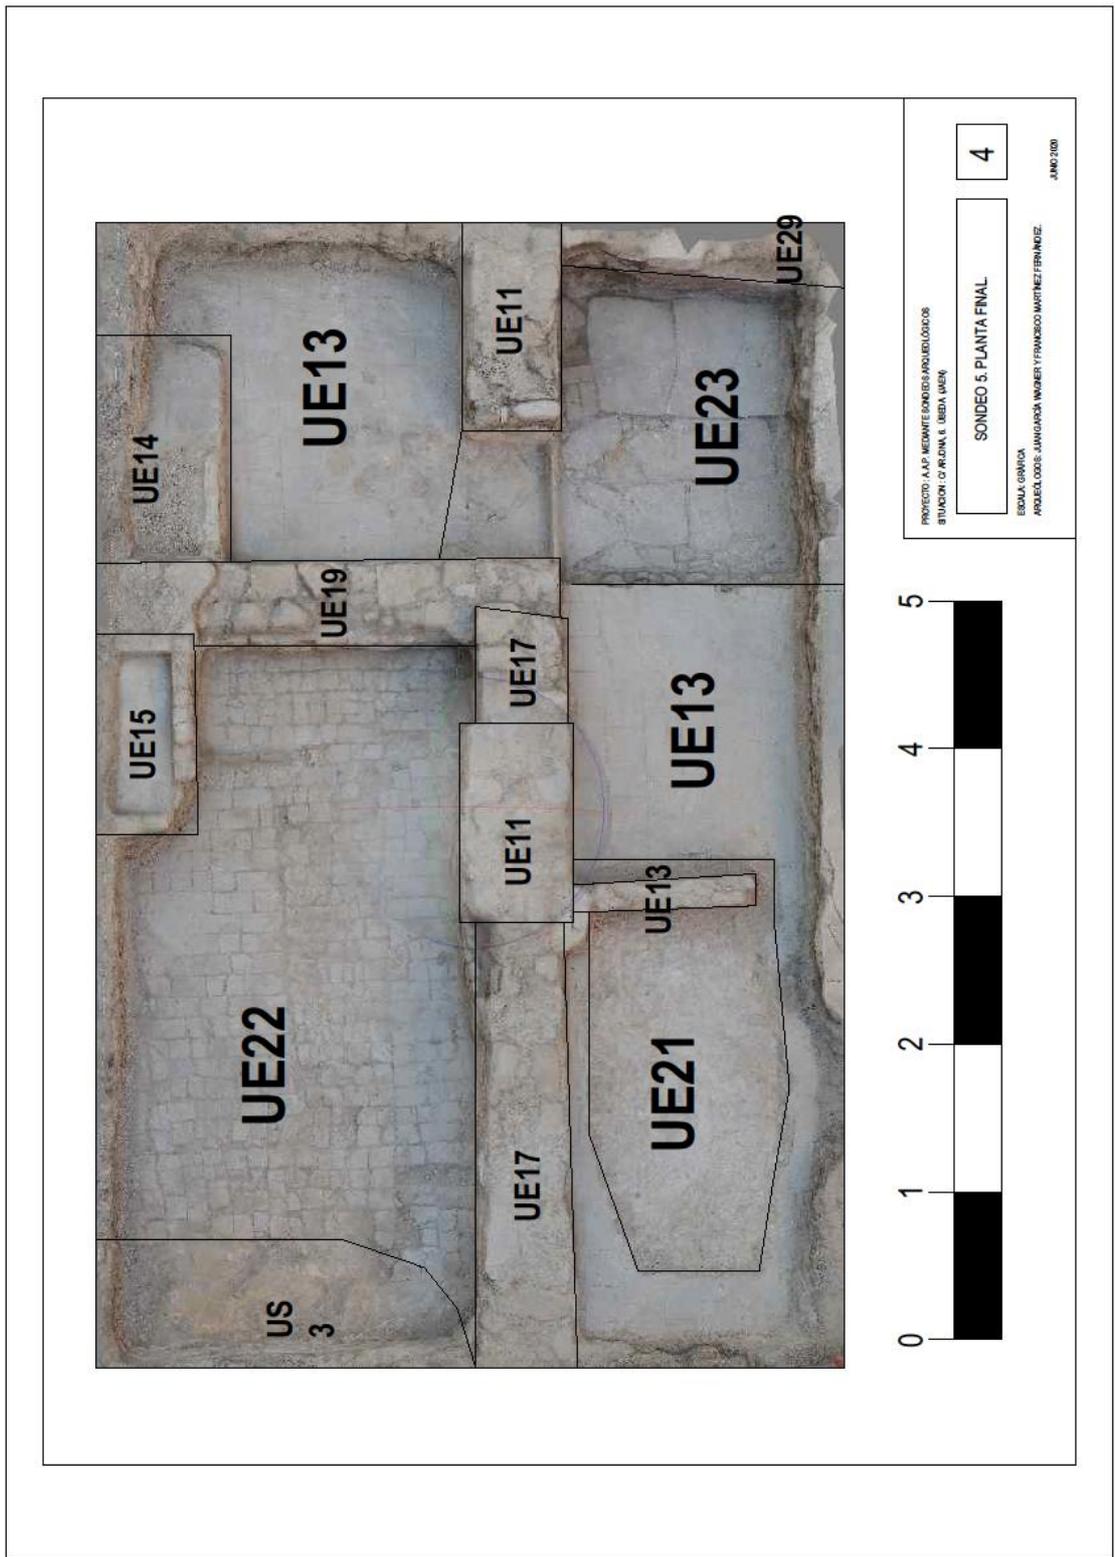
Figura 6

Seguimos retirando lo que queda del estrato de relleno (US8) y de los pavimentos, enseguida aparecen una serie de muros y más pavimentos (**fotos 20 y 21**). Desde el lateral NE sale un muro de mampostería (UE17) que divide el sondeo en dos partes, este se adosa a otro más grueso (UE16) y continua en dirección SO interrumpido por un vano (UE16) que comunica dos estancias, este vano se reduce con un muro de mampostería (UE19) posteriormente (**fotos 20 y 21**). Del muro UE11 parte un muro de factura muy actual (UE20), de ladrillos y cemento, hacia el lateral NO, aunque no llega al mismo ya que conforma un vano (**fotos 20 y 21**). Adosado al muro UE19, en su cara NE, encontramos una estructura que podemos identificar como una despensa (UE15) y en su cara SO encontramos una rampa de ladrillos y cemento (UE14) (**fotos 23 y 24**).

Seguimos limpiando el sondeo hacia el S y a los pocos centímetros encontramos un pavimento de cemento (UE13), similar al del sondeo 4, este mismo pavimento también lo encontramos en el ángulo N, cubriendo otro más antiguo de pequeñas piedras (UE21) (**fotos 7 y 8**). En el lateral NE aflora el estrato geológico (US3) y junto al mismo un pavimento de factura distinta (UE22), este es de ladrillos macizos (**fotos 7 y 8**). Por último, en el ángulo O del sondeo aparece otro pavimento de grandes losas de piedra (UE23) y en el lateral SO hay otro muro de mampostería (UE29) (**fotos 22, 25, 26, 27 y 28**).

Se toman las cotas de profundidad, las fotos, se confeccionan los dibujos por planta (**Figura nº 6**).

- Finales del S.XIX. De este momento hemos encontrado algún muro que modifica la antigua compartimentación (UE17 y 19) (**Figura nº 6**). Un pavimento (UE30) (**Figura nº 7**) y una despensa (UE26) (**Figura nº 7**).

También se hacen dos rampas (UE14 y 28) (**Figuras nº 6 y 7**), un murete de ladrillos (UE20) (**Figura nº 6**) y una despensa (UE 25) (**Figura nº 6**).

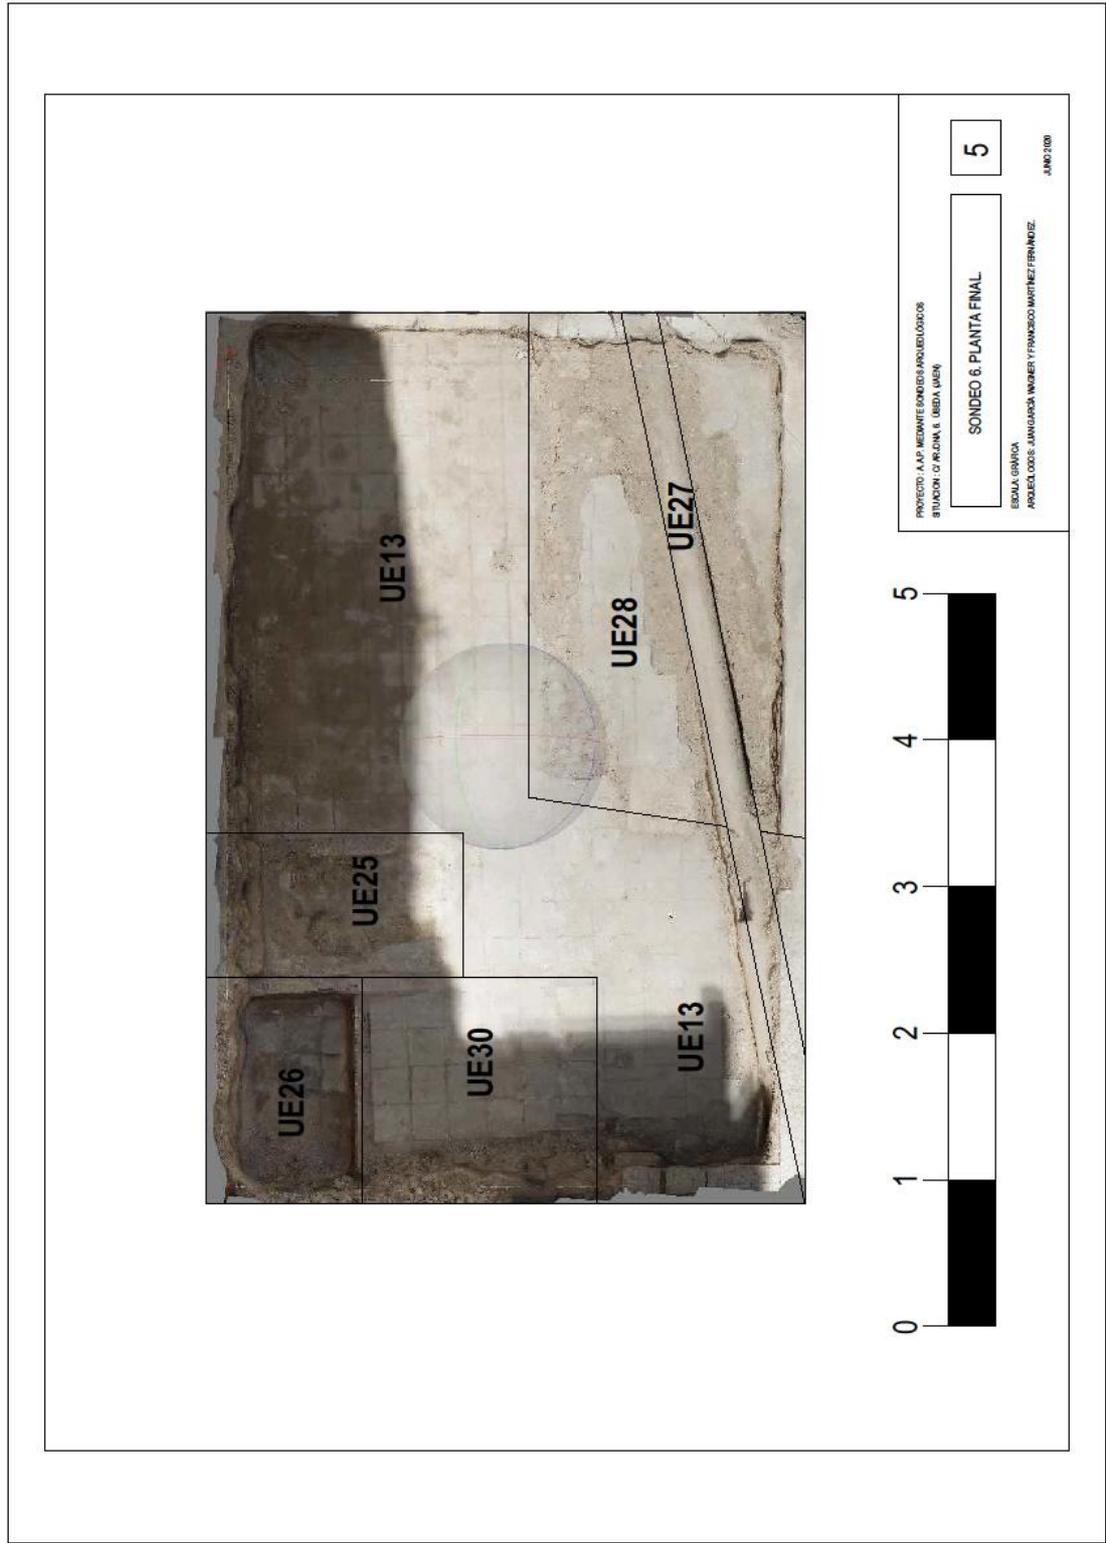
Figura 7

Seguimos retirando lo que queda del estrato de relleno (US8) y de los pavimentos, enseguida aparece lo que parece ser una estancia diáfana, sin muros de compartimentación, sin embargo, si encontramos un desagüe (UE27) que partiendo del extremo E acaba en el lateral NO y muere en el alcantarillado de la calle, rompiendo en su camino una rampa (UE28) de factura similar a la encontrada en el sondeo 5 (UE14) (**fotos 31 y 32**).

En el ángulo S encontramos una estructura que podemos identificar como una despensa (UE26), esta se encuentra rebajada en el suelo del pavimento (unos 0,20 m.) y a su vez pavimentada con baldosas de barro (UE30), junto a ella y adosada a su lado NO, encontramos otra despensa

Se toman las cotas de profundidad, las fotos, se confeccionan los dibujos por planta (**Figura nº 7**).

-Segunda mitad del S. XX. En este periodo se hacen los grandes cambios en la vivienda, el principal es elevar la cota de los pavimentos y ponerlos a nivel de calle. Hemos encontrado un pavimento de terrazo (UE8) que se localiza sobre una solera de cemento y debajo una canalización (UE3 y 27) (**Figura nº 7**). También se abre una nueva despensa (UE15) (**Figura nº 7**).

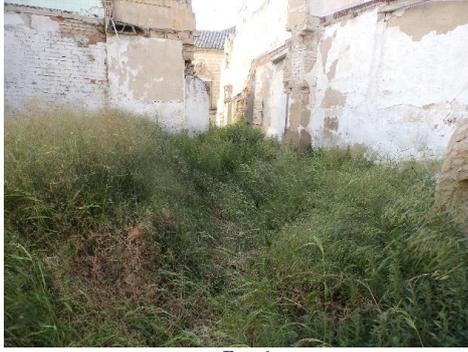
Foto 1

- **FOTO Nº 1.** VISTA DEL SOLAR ANTES DE LA LIMPIEZA, CON ANTERIORIDAD A LOS TRABAJOS DE EXCAVACIÓN, VISTO DESDE EL O.
- **FOTO Nº 2.** OTRA VISTA DEL SOLAR ANTES DE SULIMPIEZA, CON ANTERIORIDAD A LOS TRABAJOS DE EXCAVACIÓN VISTO DESDE EL SO.

El solar se encontraba totalmente cubierto de vegetación, por lo que fue necesario desbrozarlo previamente, antes de acometer la intervención (**fotos 1 y 2**). La superficie excavada total estaba compuesta, en principio, por seis sondeos, pero se decidió unir el sondeo 1 y el sondeo 2 en uno solo, pasándose a denominar sondeo 1-2, por lo que se quedaron en 5. Los sondeos se encuentran situados desde la entrada a la vivienda hasta el fondo del solar. Los sondeos tendrán unas dimensiones suficientes para garantizar la correcta excavación e interpretación de los niveles arqueológicos y restos aparecidos en el transcurso de la misma, también se ha alcanzado la cota necesaria para su correcta documentación (una media de 0,50 m.) ya que el estrato geológico ha aparecido muy alto (**foto 9**).

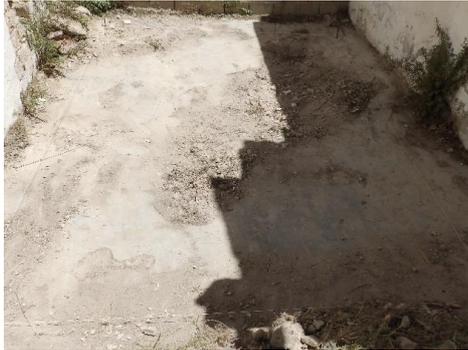
Foto 3

Se comienza la excavación arqueológica en este sondeo, retirando la cobertera superior que sería un pavimento de cemento (UE1), ya que es zona de patio (**foto 3**).

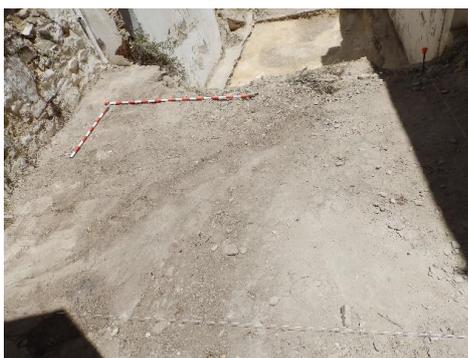
Foto 7

Se comienza la excavación arqueológica en este sondeo, retirando la cobertera superior que sería un pavimento de cemento (UE1), el mismo que el aparecido en el sondeo anterior, ya que sigue siendo zona de patio (**foto 7**).

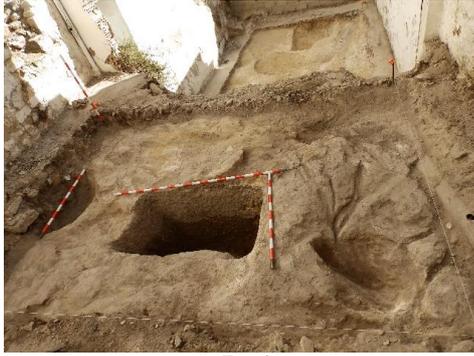
Foto 9

- **FOTO Nº 7.** SONDEO3. VISTA DE UE1.
- **FOTO Nº 8.** SONDEO 3. VISTA DE US3 Y US4..
- **FOTO Nº 9.** SONDEO 3. VISTA DE UE3, 5, 6 Y 7. PLANTA FINAL.
- **FOTO Nº 10.** SONDEO 3. VISTA DE UE7.

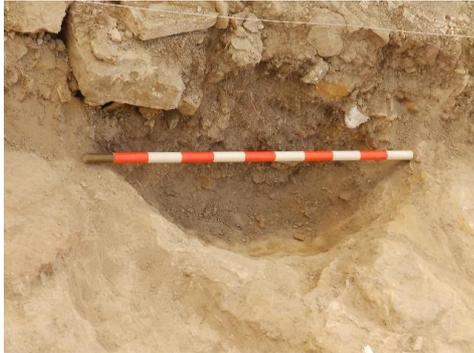
Foto 11

- **FOTO Nº 11.** SONDEO 3. VISTA DE UE6.
- **FOTO Nº 12.** SONDEO 3. VISTA DE UE5.
- **FOTO Nº 13.** SONDEO 4. VISTA DE US8.
- **FOTO Nº 14.** SONDEO 4. VISTA DE US8 Y UE10, 11 Y 12.

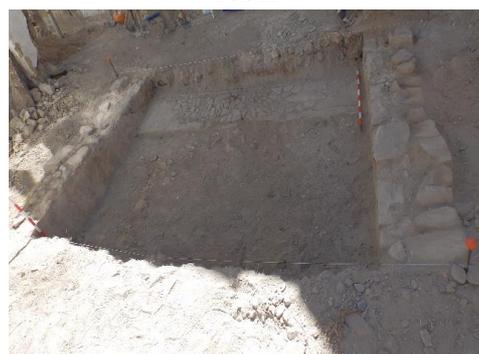
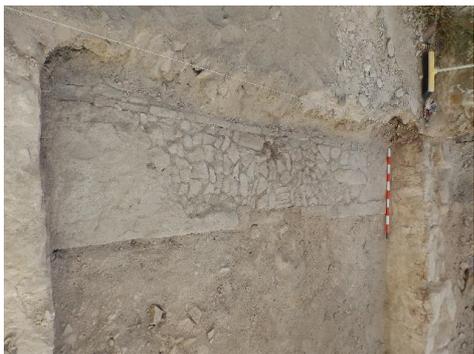
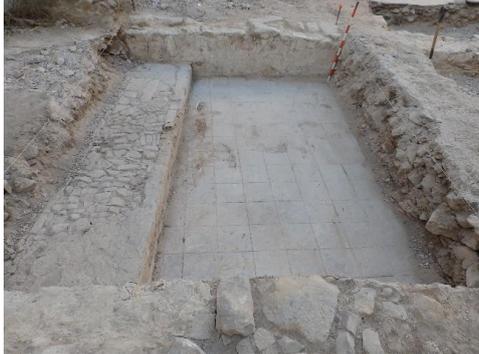
En el lateral SE aparece un pavimento de pequeñas piedras (UE10), reparado con piedras más grandes y mortero de cemento y bordeado por un bordillo de factura muy actual (**fotos 14, 15 y 16**).

Seguimos retirando lo que queda del estrato de relleno (US8) y a los pocos centímetros encontramos otro pavimento de cemento (UE13), en este pavimento se ha querido imitar un enlosado, por lo que han realizado cuadrados regulares a modo de baldosas (**fotos 14, 15 y 16**).

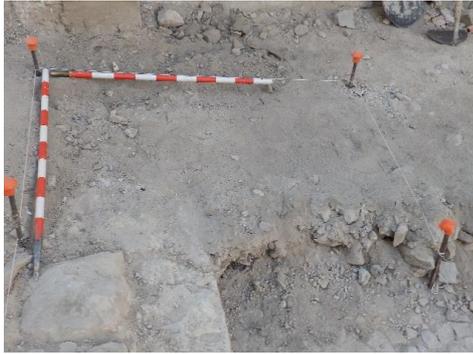
Foto 17

- **FOTO Nº 17.** SONDEO 4. AMPLIACIÓN.
- **FOTO Nº 18.** SONDEO 4. AMPLIACIÓN, VISTA DE UE10, 12 Y 24.
- **FOTO Nº 19.** SONDEO 5. VISTA DE US8 Y UE8 Y 9.

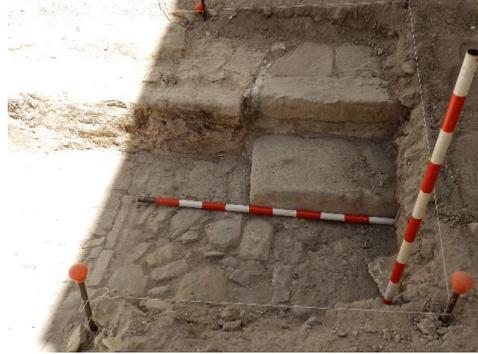
Foto 18

Cuando recibimos la visita del inspector, se nos propone ampliar el sondeo hacia el SE, por lo que acometemos dicha ampliación y trazamos una pequeña ampliación de 1,00 x 1,60 m. (**foto 17**). Cuando retiramos la cobertera (US8), encontramos la continuación del pavimento (UE10) aparecido en el lateral SE, desde el mismo se accede a unos escalones (UE24) que comunican la parte de la vivienda con los patios que van hacia el NE (**foto 18**).

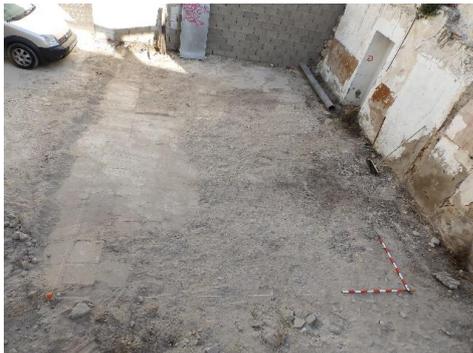
Foto 19

Este es el sondeo de mayores dimensiones, se comienza la excavación arqueológica en este sondeo, retirando el estrato antrópico de tierra (US8) que aparece en algunas zonas del sondeo donde han desaparecido los pavimentos superficiales, si bien aún quedan parte ellos en el lateral NO aparece un pavimento de terrazo (UE8) y en el lateral NE otro de cemento (UE9) (**foto 19**).

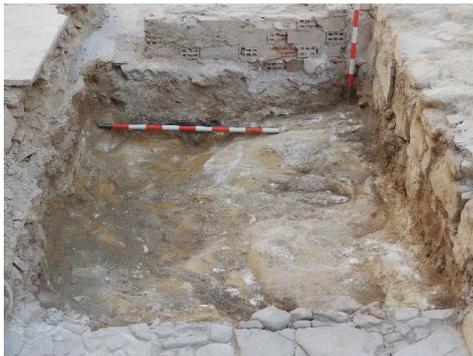
Foto 29

- **FOTO Nº 29.** SONDEO 5. AMPLIACIÓN.
- **FOTO Nº 30.** SONDEO 6. VISTA DE UE8.
- **FOTO Nº 31.** SONDEO 6. VISTA DE US8 Y UE13, 25, 26, 27 Y 28.
- **FOTO Nº 32.** SONDEO 6. OTRA VISTA DE US8 Y UE13, 25, 26, 27 Y 28.

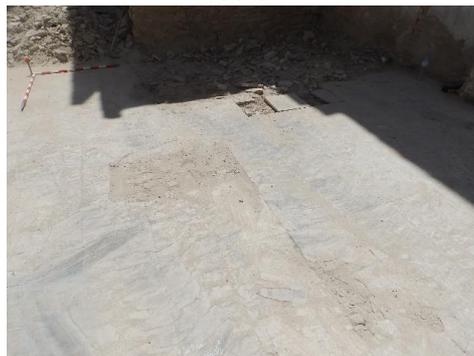
Foto 30

Este es un sondeo de grandes dimensiones, se comienza la excavación arqueológica en este sondeo, retirando el pavimento de baldosas de terrazo (UE8) (**foto 30**).

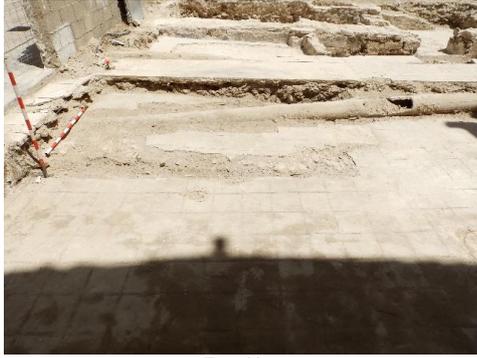
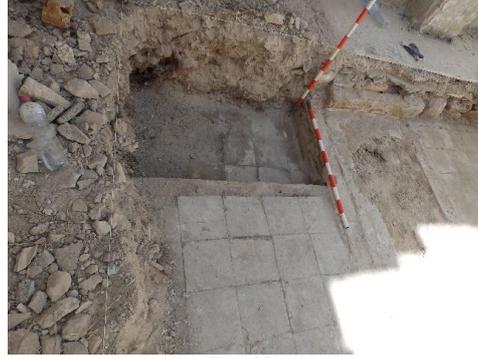
(UE25), si bien esta se encuentra al mismo nivel que el pavimento de cemento (UE13) que aparece por casi todo el sondeo (**fotos 33 y 34**).

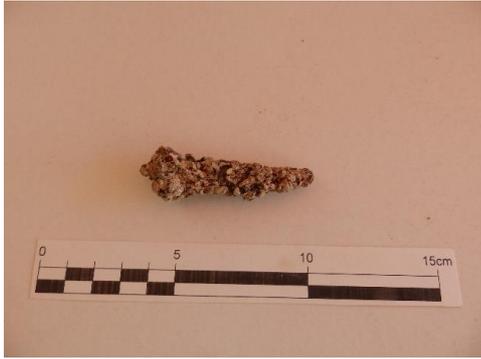
Foto 41

- **FOTO Nº 40.** TAPADERAS DE PIEDRA.
- **FOTO Nº 41.** CLAVO DE HIERRO.
- **FOTO Nº 42.** CERÁMICA SIN VIDRIAR DECORADA.
- **FOTO Nº 43.** CERÁMICA VIDRIADA Y DECORADA.

Los pocos fragmentos aparecidos están muy oxidados, identificables con trozos de clavos (**foto 41**) y un aislante al que le faltan las porcelanas (**foto 48**).

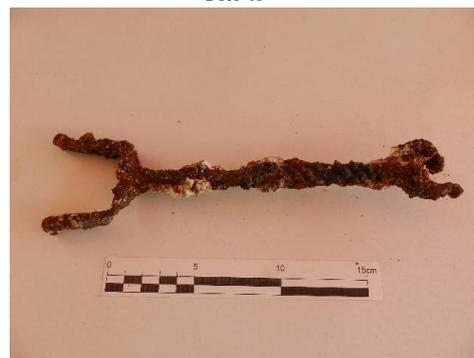
Foto 48

- **FOTO Nº 47.** HUESO DE OVICÁPRIDO.
- **FOTO Nº 48.** AISLANTE DE HIERRO.
