ANUARIO ARQUEOLÓGICO DE ANDALUCÍA

ACTIVIDAD ARQUEOLOGICA PREVENTIVA SONDEOS EN EL TRAPICHE DEL PRADO, T. M. DE MARBELLA (MÁLAGA)

Resumen

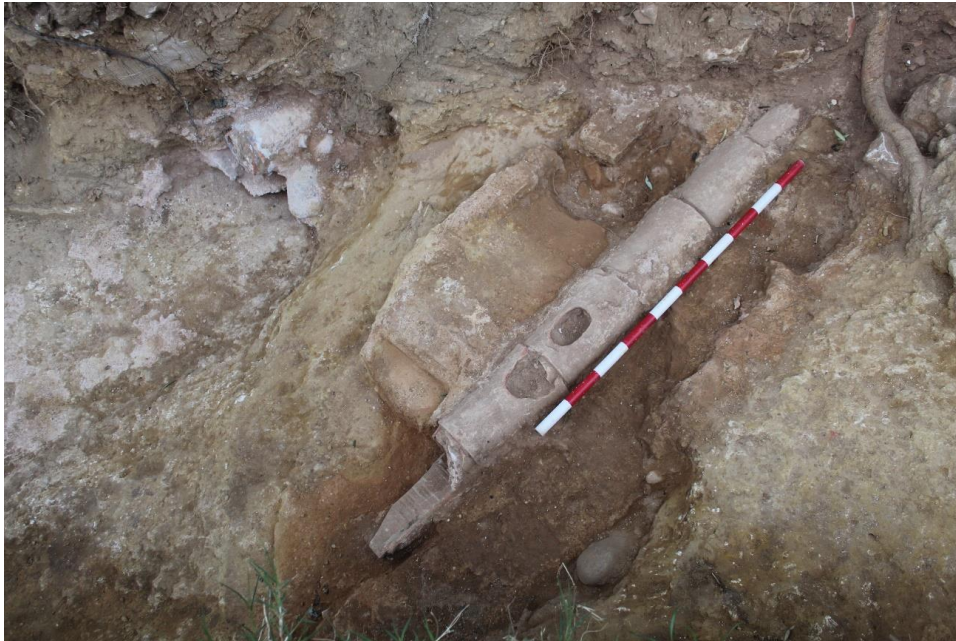
Fig. 2. Conducciones de agua mediante la inserción de atanores.

En el área 2, situada al este del acceso norte y al norte de la alberca y de la entrada principal del Trapiche, se ha constatado la presencia de tres atarjeas paralelas pero a distinta cota y con distinta fábrica. La inferior es de atanores, la intermedia mixta de atanores y obra de ladrillos vistos y la última o superior de obra. Interpretamos estas conducciones como infraestructura hidráulica de abastecimiento de agua originario o complementario del Trapiche desde el Arroyo de la Represa.

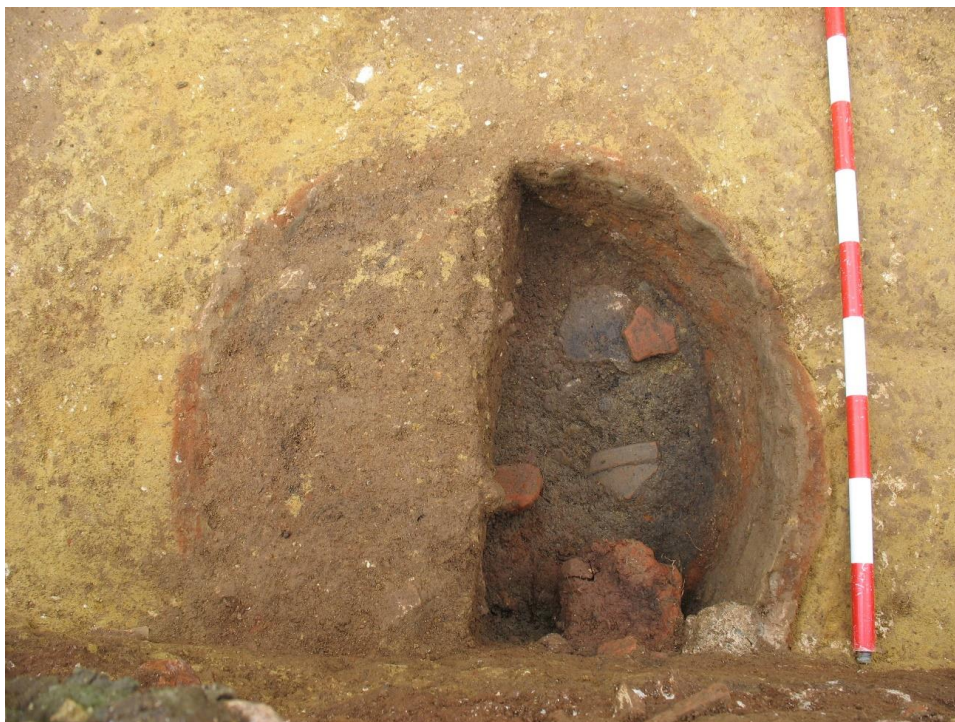
Fig. 3. Estructura de horno documentada en el área 2.

En este lugar también se han documentado dos cámaras de combustión pertenecientes a uno o dos hornos exteriores o de verano relacionados con la elaboración del azúcar y quizás de aguardiente y licores.

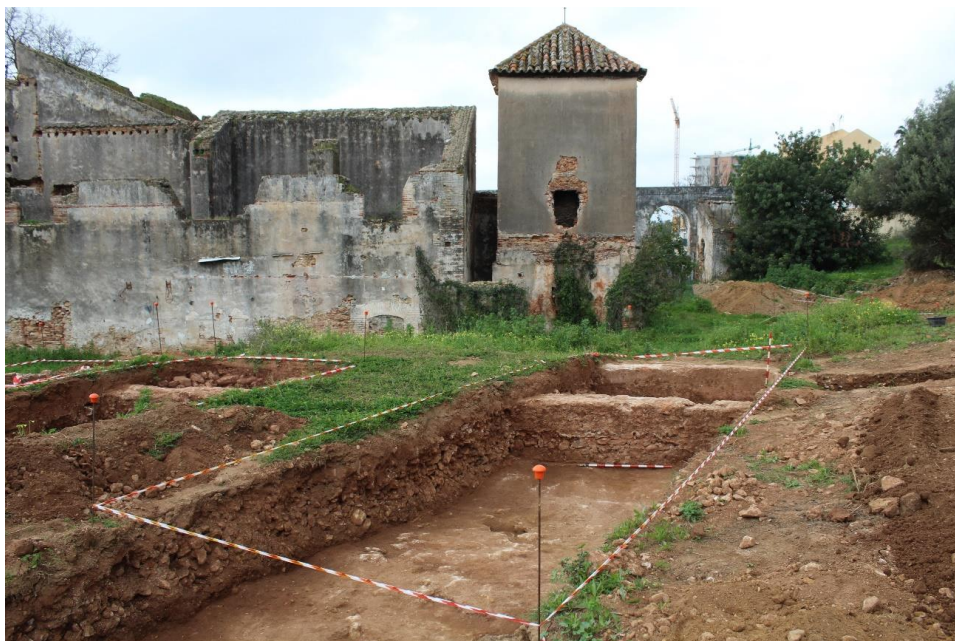
Fig. 4. Sondeos realizados en la zona 4B.

En el área 4B se documentan varios vertido de sedimento arcilloso rojizo con restos de materiales cerámicos vinculados con el proceso de elaboración del azúcar y/o

aguardiente, entre los que destaca la mitad de una olla de refinado o porrón. Este espacio, al este del área 4B, parece tratarse de una zona de vertedero de residuos de tipo industrial o productivo procedentes de las instalaciones que habría en la zona (áreas 2, 3 y 4) hornos, piletas, almacén... así como del propio Trapiche.
