ANUARIO
ARQUEOLÓGICO DE
ANDALUCÍA

Almería
2006

ACTIVIDAD ARQUEOLÓGICA PUNTUAL EN EL MAUSOLEO ROMANO DE ABLA (ALMERÍA).

M^a ISABEL RODRÍGUEZ ROLDÁN, ANA ARANCIBIA ROMÁN,
M^a ISABEL CISNEROS GARCÍA Y M^a DEL MAR ESCALANTE AGUILAR

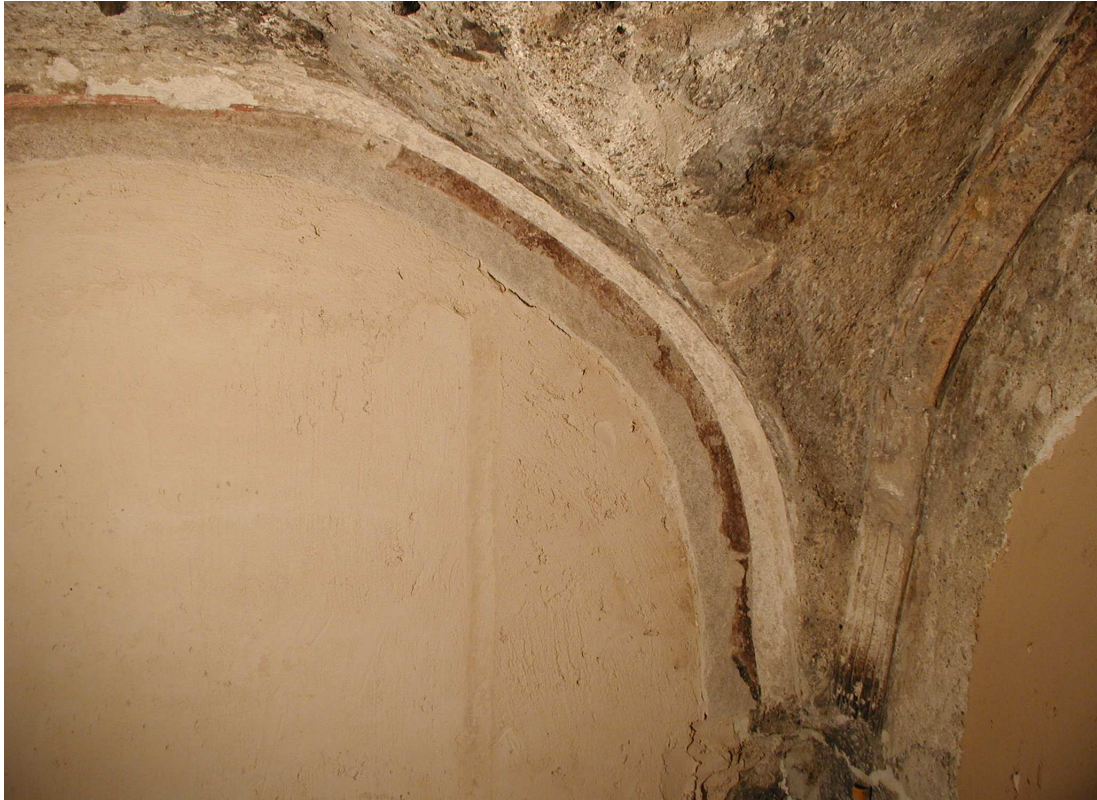
Lámina I. Restos de policromías rojas a bandas en el recorrido del arco de la bóveda.

La Fachada Sur es la que se encuentra más alterada del conjunto, debido a la pérdida de su esquina Suroeste. Solamente se conserva como parte de obra original el cuerpo de la bóveda y su esquina derecha, situada al Este. Asimismo, en su interior se constató la existencia restos de policromías rojas a bandas, prácticamente en casi todo el recorrido del arco de la bóveda que, tras las últimas intervenciones de restauración, se pudo comprobar que es la única fachada que conserva en su interior restos de policromías. Una de las bandas de pintura roja cuenta con 1 cm. de espesor, mientras que la última en documentarse cuenta aproximadamente con 5 cm. de ancho, las cuales fueron tratadas por técnicos en restauración, llevándose a cabo la limpieza y consolidación propiamente dichas (Lám. I).

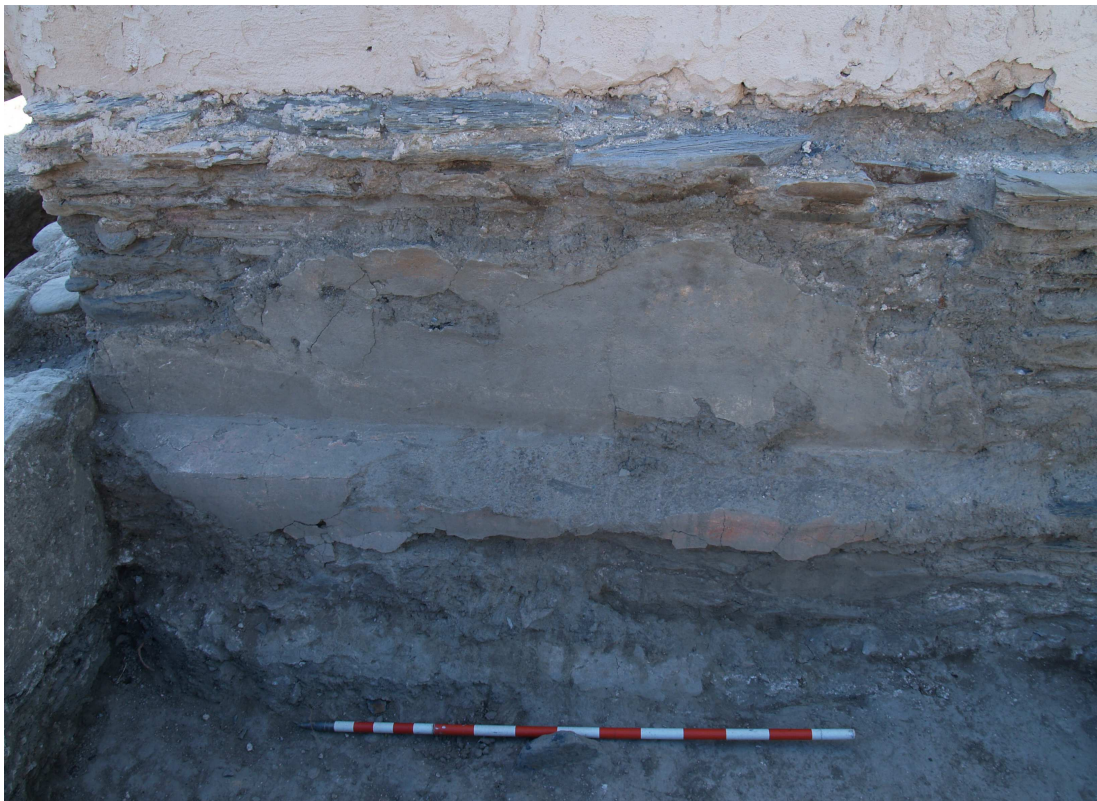
Lámina II. Zócalo con restos de enlucido del alzado oeste del edificio.

Asimismo, tras la retirada de la grava de la anterior fase de excavación a cotas de afección del proyecto, se constató, al igual que en el resto de las fachadas, el zócalo de la plataforma base del edificio. Obra de mampostería de pizarra que alterna con lajas niveladoras y ripios trabados con argamasa de barro y poca cal, conserva restos de enlucido blanco y rojo que arrancan en su mitad norte (Lám. II).

El primer cuerpo del zócalo se documenta a partir de 829'52 m.s.n.m. y alcanza unos 25 cm. de potencia, en el que se conservan restos de enlucido muy deteriorados. En el segundo de los cuerpos que conforman el zócalo se observa cómo el estuco se va curvando adaptándose al mismo policromado en tonalidad rojiza, conservando aproximadamente 2'20 m. lineal, cuya potencia alcanza los 48 cm. en el lado norte y 51 cm. en su lado sur, sobre el que se apoya el tercer y último cuerpo del zócalo, que presenta curvatura hacia el exterior y cuya potencia no rebasa los 20 cm.

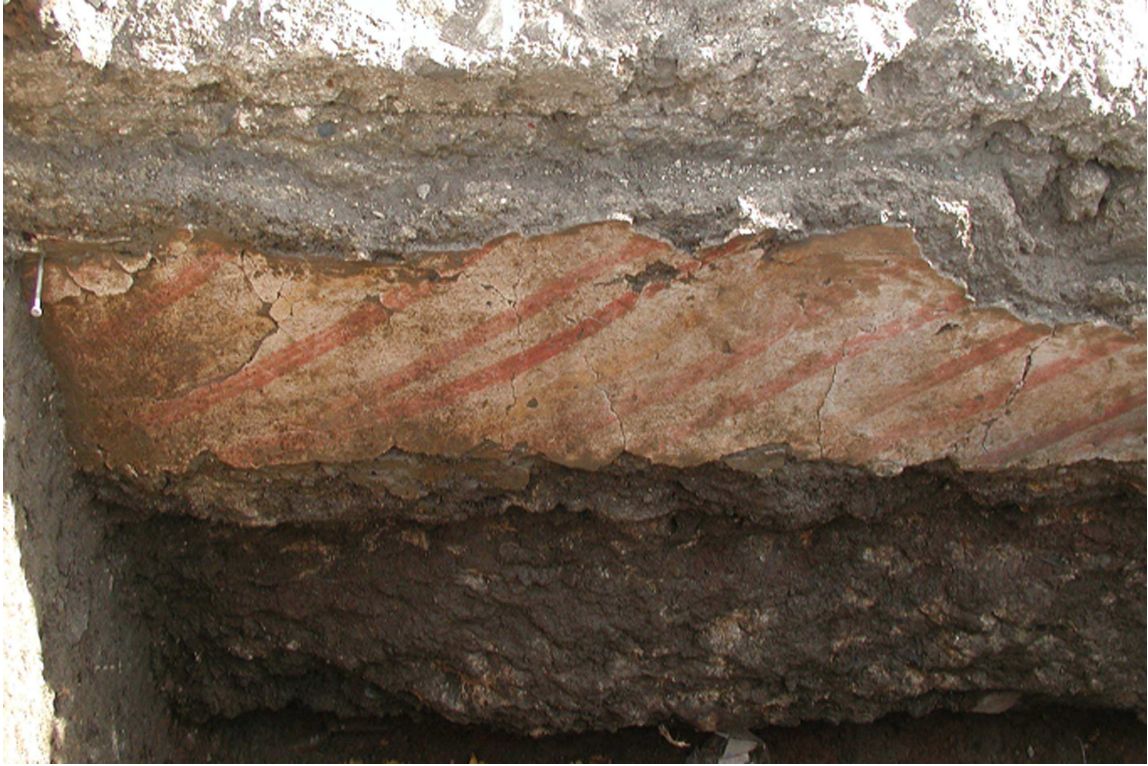
Lámina III. Detalle de la estructura de opus caementicium con restos de revestimiento de estuco policromado a bandas diagonales (U.E. 18).

Las dimensiones documentadas de la estructura U.E. 18 comprenden una longitud de 1'90 m. aproximadamente por 1'10 m. de alzado, conservando tan sólo 15 cm. de anchura, debido a la instalación de una fosa séptica de hormigón que apoya y rompe a la estructura, conocida como U.E. 14. De hecho, tras la retirada de parte de la fosa séptica, en la sección transversal resultante se observó la prolongación en su recorrido a lo largo de 3 m. más hacia el Norte, perdiéndose unos 45 cm. del grosor de la estructura conocida como U.E. 18.

Destacar que en su alzado Oeste se conservan restos del revestimiento de estuco con pinturas rojas, blancas y ocres dispuestas a bandas diagonales, enlucido cuya potencia conservada oscila entre los 10/40 cm., en unas cotas absolutas máxima de 830'16 m.s.n.m. y mínima de 829'78 m.s.n.m. (Lám. III).

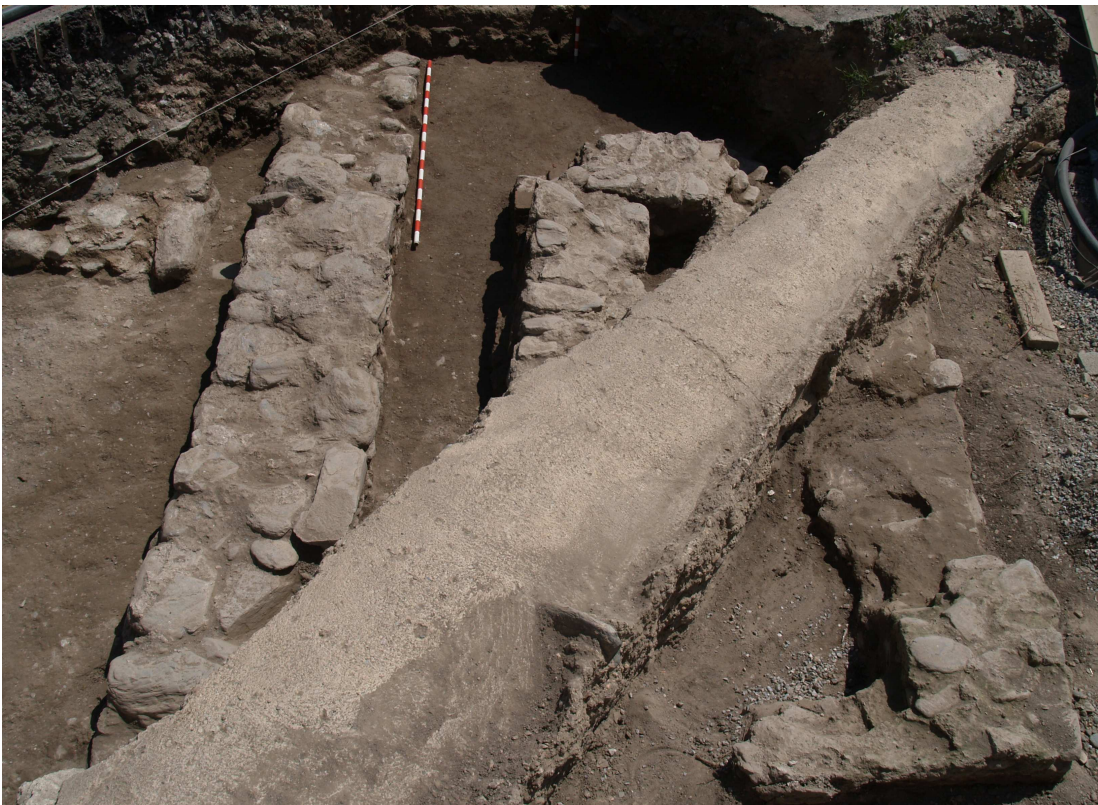
Lámina IV. Planta de las estructuras UU.EE. 46, 47 y Muro C, de posterior construcción al mausoleo.

La siguiente estructura documentada se denomina como U.E. 46, a 4'18 m. de la Fachada Este. Estructura de mampuesto trabada con barro, cal y arena, se localiza en unas cotas absolutas máximas establecidas entre los 829'84 y 829'52 m.s.n.m. Cuenta con unas dimensiones de unos 60 cm. de ancho, por una longitud documentada para su tramo Oeste de 1'90 m. y de 1'50 m. en su lado Este, alcanzando una potencia máxima de 40 cm. en su lado Oeste y 30 cm. en su lado Este. (Lám. IV).
