ANUARIO ARQUEOLÓGICO DE ANDALUCÍA

RESULTADO DEL CONTROL DE LOS MOVIMIENTOS DE TIERRA EN LA CALLE
RINCONADA DEL CASTILLO ENTORNO BIC FORTALEZA DE TOLOX. MÁLAGA.

Expte.: 177/20.

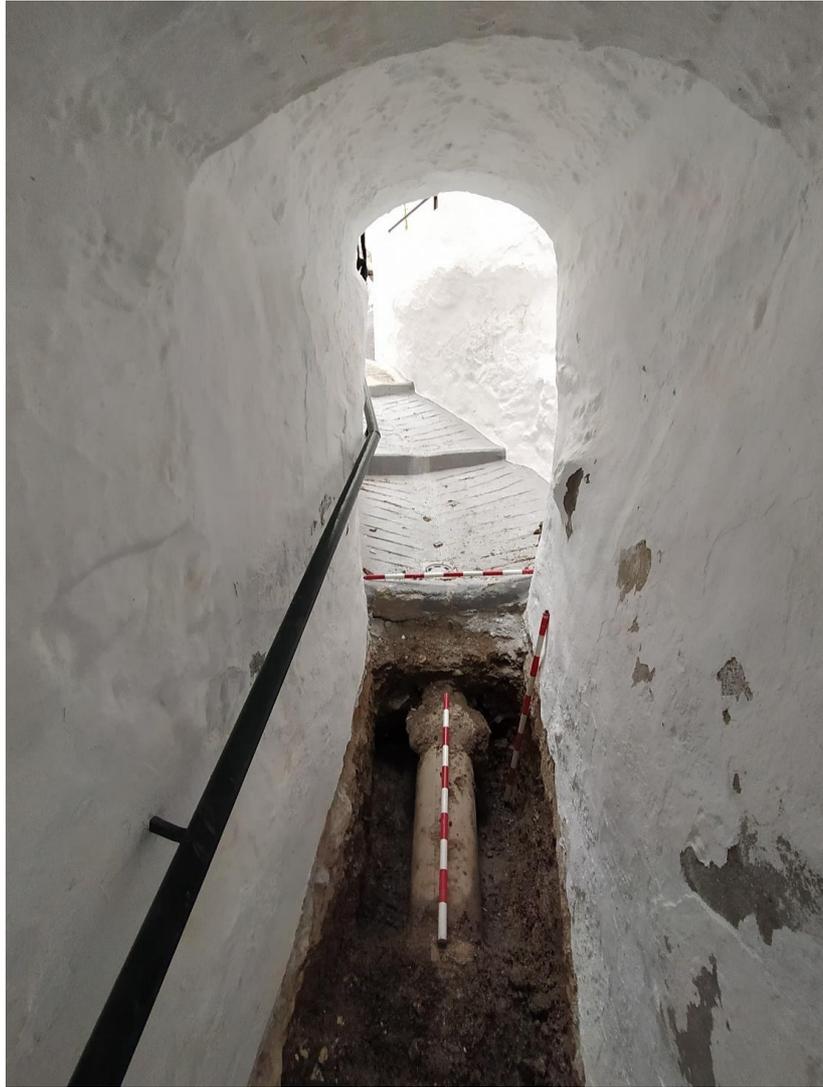
1-Portillo de Rinconada del Castillo, une la calle Rinconada del Castillo con la calle Castillo, presenta una longitud de 5 m con una altura que va de 1,90 a 2,10 m y una anchura de paso de 0,82m, su fábrica emergente no es visible por múltiples encalados, presenta bóveda de caños y un cierre a techo con ladrillos. Se interpreta como una puerta secundaria o portillo que daba acceso a la alcazaba.

Fig. 2 Portillo en calle Rinconadas del Castillo.

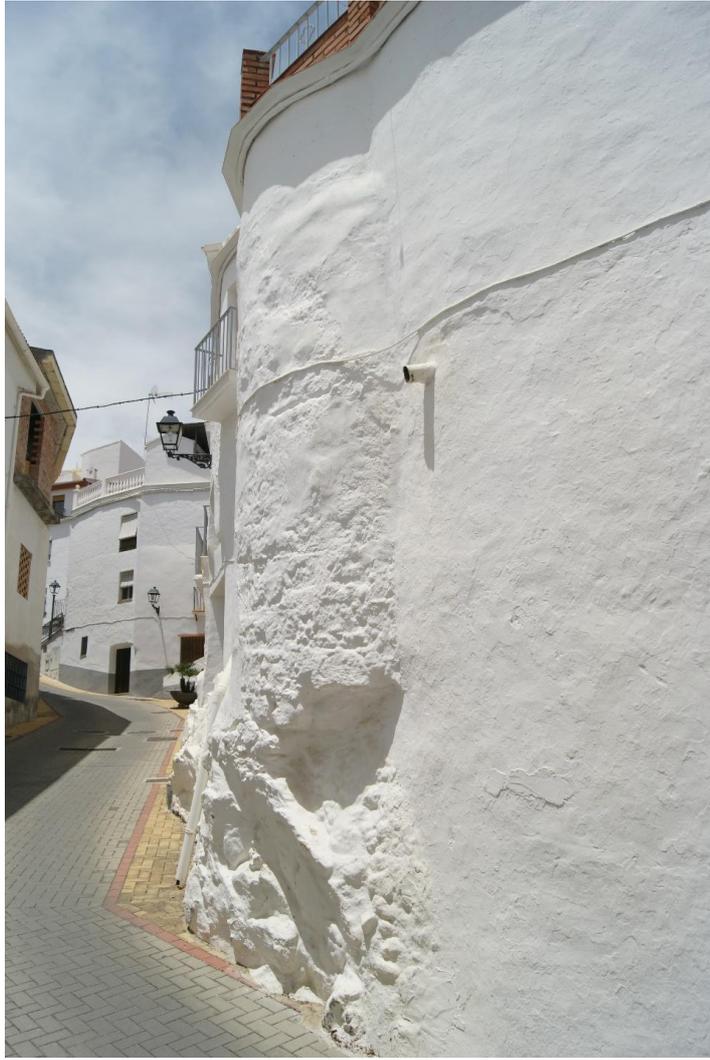
3-Torre semicircular, situada en calle Alozaina, frente al nº 2, en su base se aprecian esquistos salientes que actúan como zapata de apoyo, conserva un alzado de 8 m y un ancho de 2,20 m, con mampuestos y sillarejos muy encalados en repetidas ocasiones, Se trata de

una torre circular a la que se le han adosado viviendas. Se interpreta como un elemento defensivo del arrabal murado de Igualeja.

Fig. 3. Torre semicircular, situada en calle Alosaina, frente al nº 2

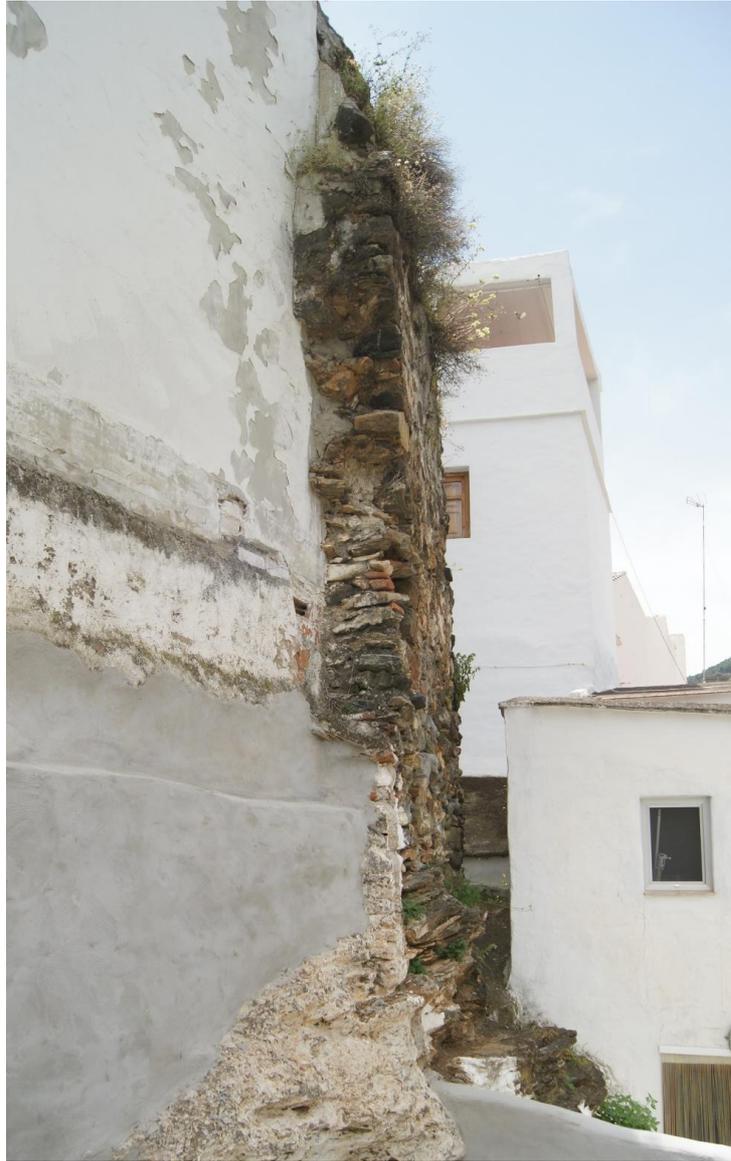
5-Torreón y fragmento de lienzo murado de la cerca defensiva. Ubicación en la cresta superior del conocido como barranco de Amador (NE), sobre una base de geológico de esquisto se aprecia una estructura emergente de unos 5,20 m de alto y 2,80 de ancho con fábrica a vista de mampuestos irregulares y sillarejos, se interpreta como elemento integrante de la cerca andalusí de la medina.

Fig. 4. Alzado emergente torre (5)

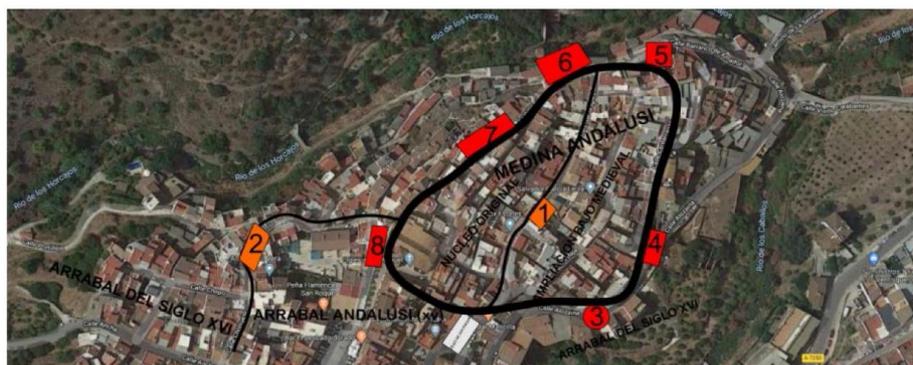
Nº	UBICACIÓN
1	Portillo de Rinconada del Castillo
2	Portillo denominado Portillejo
3	Torre semicircular
4	Fragmento lienzo de muralla
5	Torreón y fragmento de lienzo murado de la cerca defensiva
6	Torreón de la cerca defensiva
7	Lienzo de muralla de la cerca defensiva
8	Zapata de sustentación de torre de la alcazaba

Fig. 6 Ubicación de estructuras defensivas emergentes en Tolox

El conocimiento de esta serie de estructuras defensivas, junto con determinada documentación escrita (protocolos notariales, Apeo de 1572 etc.) nos ha permitido realizar una reconstrucción provisional del antiguo recinto murado de origen andalusí y así poder aplicar una protección adecuada al patrimonio histórico urbano de Tolox ante la importancia que este tiene.
