ANUARIO ARQUEOLÓGICO DE ANDALUCÍA

2020

ACTIVIDAD ARQUEOLÓGICA PREVENTIVA SONDEOS Y ANÁLISIS ARQUEOLÓGICO DE ESTRUCTURAS EMERGENTES. CALLE TOMÁS DE CÓZAR 27, 29, 31 y 33 MÁLAGA

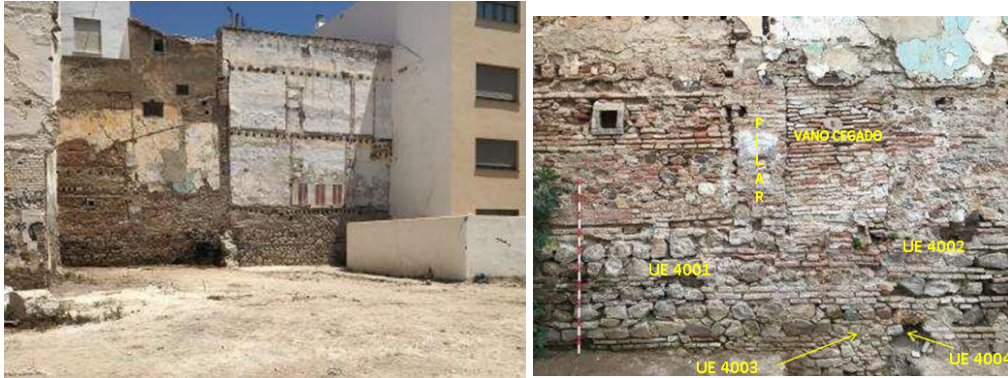
Lámina I y II. Parte del paramento intramuros.

Para el estudio paramental se plantearon en proyecto, por un lado, un sondeo de 7,65m de largo por 1m de ancho en el sector del alzado paramental que ocupa los antiguos solares de los números 27 y 29 (Lám. I y II). Aquí además en el alzado de las medianeras se plantearon 3 catas paramentales de 1x1m para el análisis estructural en superficie del mismo. Sin embargo, este primer planteamiento se tuvo que cambiar.

Donde hemos podido desarrollar los trabajos, en el alzado de los números 27 y 29, los cambios vinieron dados por varios motivos, el principal ha sido el mal estado de las medianeras de los edificios colindantes, con importantes grietas y pérdidas de masa a lo largo de todo su alzado. Además se ha detectado una importante avería de un bajante de una de estas edificaciones, afectando directamente a parte del lienzo estudiado, debilitándolo y provocando una situación insalubre en todo el área que no reunía las condiciones óptimas de seguridad y salud para poder desarrollar los trabajos proyectados.

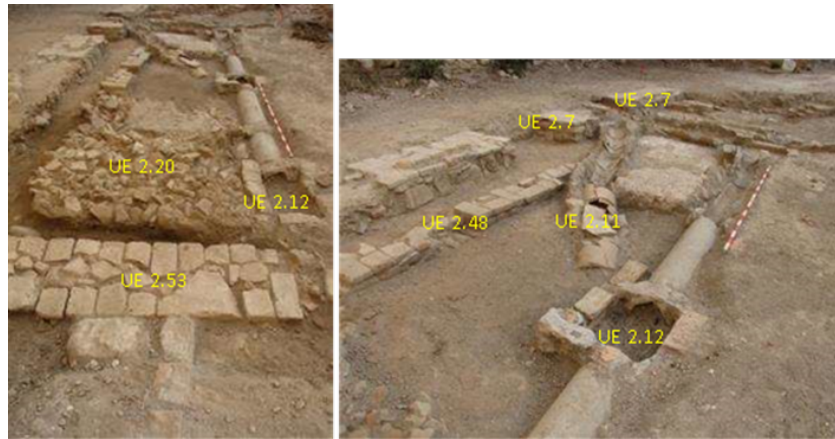
La demolición de las viviendas existentes en estos solares concluyó en el año 2010, y casi 10 años después, la intervención arqueológica en este solar ha sacado a la luz las estructuras subyacentes bajo estos edificios contemporáneos. De hecho algunos restos de las mismas han podido ser documentadas, es el caso del sistema de evacuación tanto de las aguas negras como de las aguas de lluvia provenientes de los tejados y aleros. En concreto en el Sondeo 02 es donde mejor se han documentado, teniendo los atadores, tuberías y registros (UE 2.11A-D y UE 2.12) que rompen estructuras anteriores, como es el caso del muro perimetral oeste de cierre de una vivienda de época moderna (UE 2.7), parcialmente desmantelado en su extremo Norte para la inserción de dichos servicios posteriores. Al igual que le ocurre a UE 2.53 en el extremo sur. Además se encuentran restos de cimentaciones de las mismas a modo

de pilares de mortero de cal que han roto algunas de las estructuras anteriores (UE 2.19, 2.66, UE 2.67, UE 2.166, UE 3.78) (Lám. V y VI).

Láminas V y VI. Sondeo 02- Tuberías y registros contemporáneos de las viviendas demolidas (UE 2.11B y UE 12. Rompen estructuras domésticas anteriores de Época Moderna (UE 2.7).

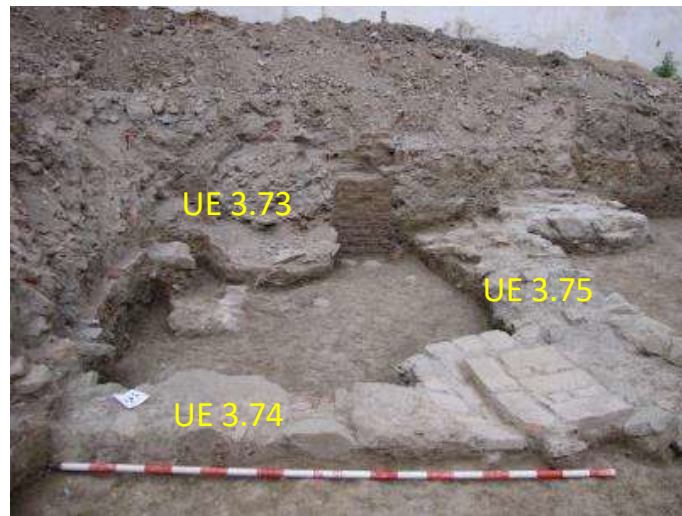
En este punto los restos documentados revelan espacios domésticos de cierta entidad, en uso hasta al menos el siglo XVIII, cuando se amortizan y se construyen de nueva planta las viviendas que llegaron hasta el siglo XXI. Se trata de una o dos viviendas cuyos muros principales, fachadas delanteras a calle Tomás de Cózar, y traseras, al adarve de la muralla, se alzan sobre zapatas de mampuestos trabados con mortero de cal que elevan paramentos de ladrillos dispuestos en hiladas trabados con mortero de las mismas características. Ya en los primeros años de la conquista cristiana tenemos noticias de esta calle, conocida como Gomera y/o Somera con dos grandes viviendas preexistentes de época nazarí. Se hallan alzados posteriores, ya cristianos, que únicamente necesitan unas zapatas para su ejecución, señalando que algunos tramos de muros principales necesitan una mejora del terreno previa a su construcción, hecho observado en los tres sondeos ejecutados donde los paramentos se alzan sobre estas ejecuciones, sobre todo en la mitad oriental del ámbito estudiado, dirección a calle Granada. Se trata de espacios domésticos donde patios vertebran el reparto del resto de las

habitaciones, donde algunas de ellas albergan tinajas para la conservación de los alimentos, caso del Sondeo 02 y del Sondeo 03 donde hemos podido documentar las bases y parte del alzado de dos recipientes de estas características (Lám. VII).

Lámina VII. Sondeo 03- Habitación en esquina noreste del sector C del sondeo. Con restos de una tinaja en el perfil Este (UE 3.73).

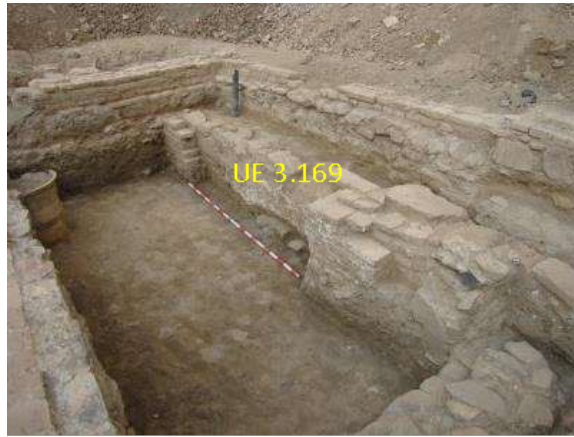
Retazos de alzados de época nazarí reutilizados por los primeros cristianos los que se han podido documentar mayoritariamente de esta época, como es el caso del paramento UE 2.94 en el Sondeo 02, fabricado con mampuestos llagueados con mortero de barro. Es reutilizado tras la conquista con su recrecido en varias zonas a base de hiladas de ladrillo, para acomodarlos a los nuevos usos, caso del retazo UE 2.176 al Norte y UE 2.32 al Sur. Además de otras estructuras amortizadas por los nuevos repartos de los espacios cristianos tal y como podemos ver en las estructuras UE 2.169, UE 2.176, UE 2.104 y UE 2.168 en el Sector A del Sondeo 02, que se corresponden con los límites de un patio de la vivienda anterior con pozo de agua dulce en su esquina sureste (UE 2.163). Hay que destacar en este punto la calleja documentada al Norte, transversal al adarve de la muralla, cuyo espacio algo más amplio en sus inicios va recortándose conforme se le va restando espacio público en favor de ir añadiéndoselo a los espacios domésticos anejos. El muro UE 2.54 da buena cuenta de ello ya que se “apropia” de parte de esta calleja en favor de esta parte del interior de la vivienda. Son los orígenes de esta calleja los que más dificultades han originado a lo largo de esta excavación,

ya que los numerosos pozos ciegos a uno y otro lado de los muros que marcan esta pequeña calle ha condicionado enormemente la consecución de una estratigrafía clara que nos permitiera establecer los inicios de la misma. Aunque tenemos que decir que en este estudio de los resultados de la excavación, son las estructuras localizadas al Este de UE 2.7 y rotas por el primer nivel de uso de esta calle, las que nos hablan de estructuras domésticas previas con un esquema urbanístico totalmente distinto al menos desde finales del siglo XII (Guillén, 1994). Así estas estructuras (UE 1.88, UE 1.94, UE 1.95, UE 1.96 UE 1.92, UE 1.77 y UE 1.102) están amortizadas por niveles estratigráficos con cerámicas que nos hablan de la amortización de este espacio en época nazarí (UE 1.89, UE 1.90, UE 1.97) y además se emplazan algunos de ellos directamente sobre estructuras anteriores de época romana (UE 1.94, UE 1.95, UE 1.102 se ejecutan directamente sobre un muro romano: UE 1.120 reaprovechándolo a modo de cimentación) (Lám. VIII).

Lámina VIII Sondeo 02- Vista desde el noreste del resto del alzado y pozo de agua dulce al fondo de un patio de época nazarí, amortizado tras la conquista.

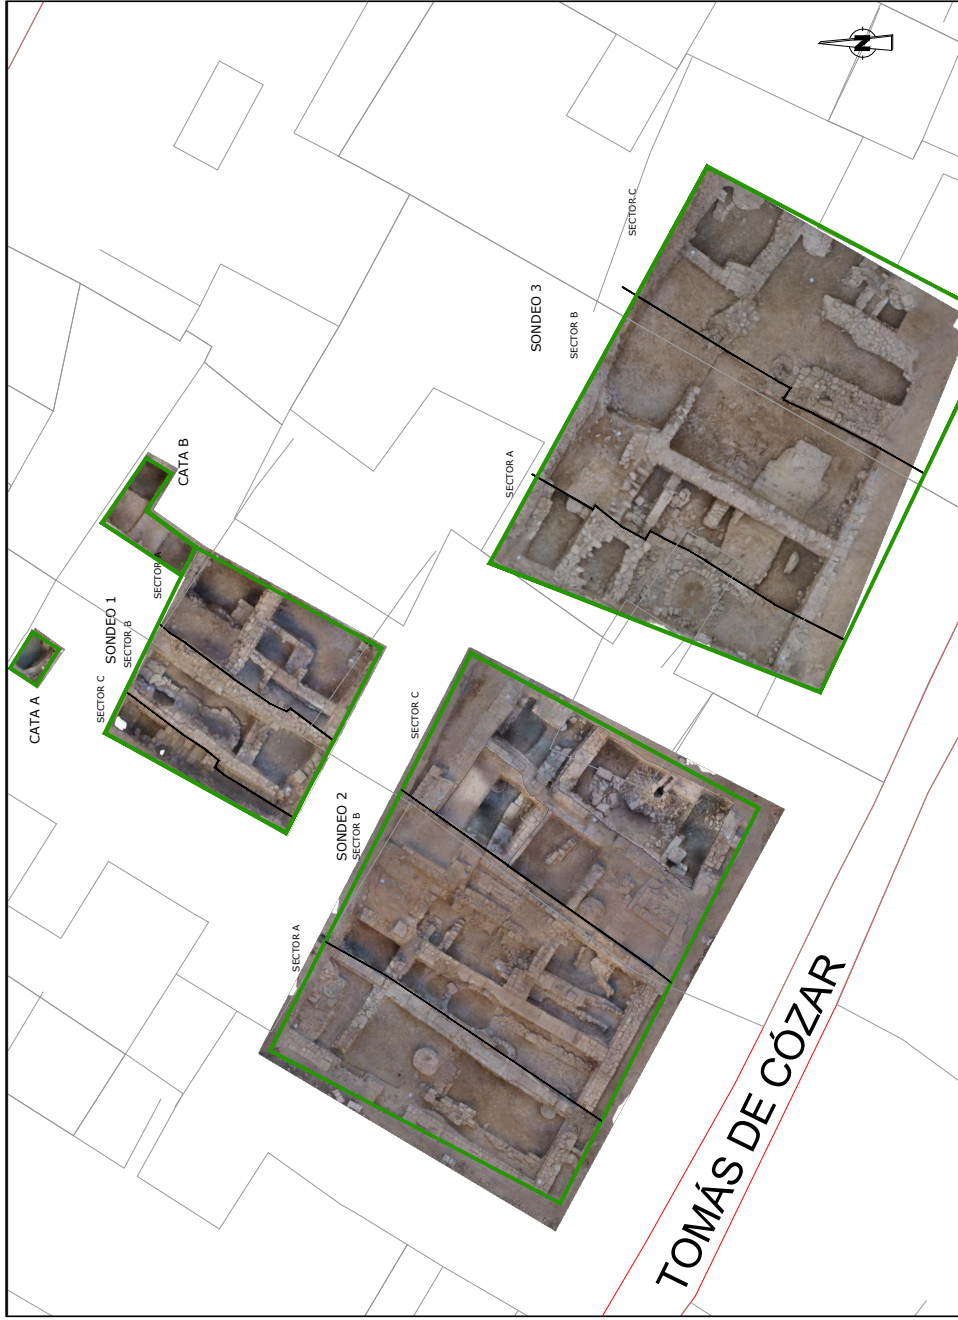
Fig.2: Planta final sondeos.

Para el estudio del subsuelo se plantearon 3 sondeos:

-SONDEO 01. Con unas dimensiones de 7x7m.

-SONDEO 02. Con unas dimensiones de 15x11m.

-SONDEO 03. Con unas dimensiones de 13,5x1m. Este último, se ha tenido que modificar en dimensiones respecto al planteado en proyecto por cuestiones de seguridad, ya que no se había tenido en cuenta un patio de la vivienda colindante al Norte a la hora de proyectar este sondeo. Desde el punto de vista organizativo y práctico a la hora de desarrollar los trabajos de excavación y para una mejor recogida de la información, se ha dividido cada sondeo a su vez en sectores: A, B y C. (Lám. III).
