ANUARIO ARQUEOLÓGICO DE ANDALUCÍA 2021

I.A.P EXCAVACION ARQUEOLOGICA MEDIANTE SONDEOS EN LA TORRE DE ALCÁZAR (JEREZ DEL MARQUESADO, GRANADA)

JOSÉ ABELLÁN SANTISTEBAN; JOSÉ MARÍA MARTÍN CIVANTOS; JORGE ROUCO COLLAZO; ROQUE MODREGO FERNÁNDEZ; CRISTINA CARRILLO MARTÍNEZ.

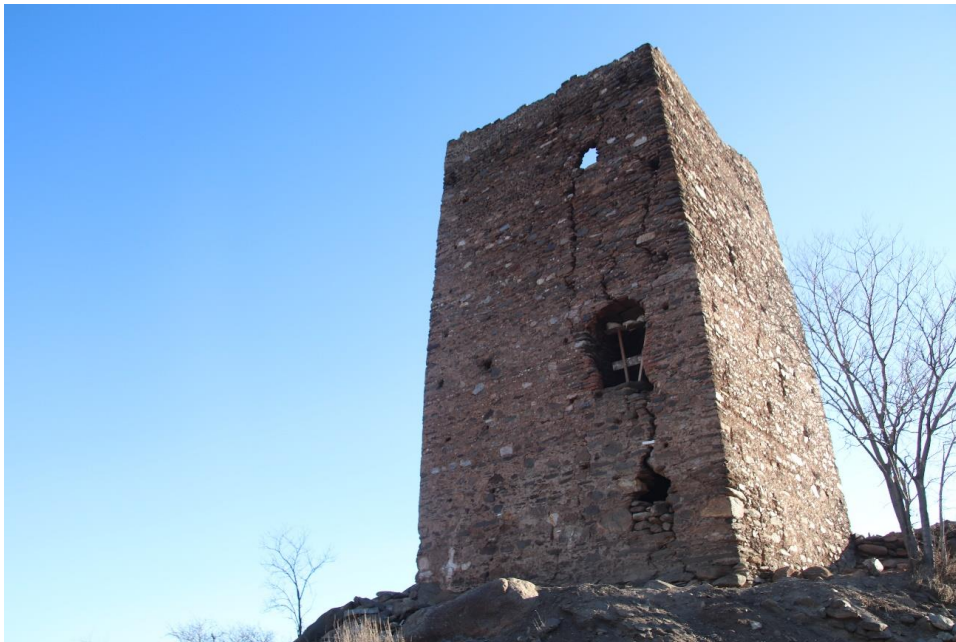
Figura 3 Vista de la torre desde el barranco en la parte O

En cuanto al interior de la torre, sabemos que se accedía a ella por una puerta en altura, cuyo acceso se encontraba al oeste, en dirección al castillo. Una primera estancia con muros de un grosor de unos 1.2 m. daba paso a varias estancias interiores, usadas probablemente como almacenaje. El zaguán es el elemento distribuidor del espacio en esta estructura, dividiendo el espacio para ascender mediante unas escaleras de las que queda un poco impronta aun en las paredes norte y este. La estructura de la cimentación de la torre, aun visible posee un espesor de unos 30 cm. En la segunda altura, en estas alturas eran posibles gracias a una serie de bóvedas de mampostería de lajas en dirección Este-Oeste, de las que aun a día de hoy se conservan los arranques de ladrillo (Martín, 2000, p. 660) (Fig.3).

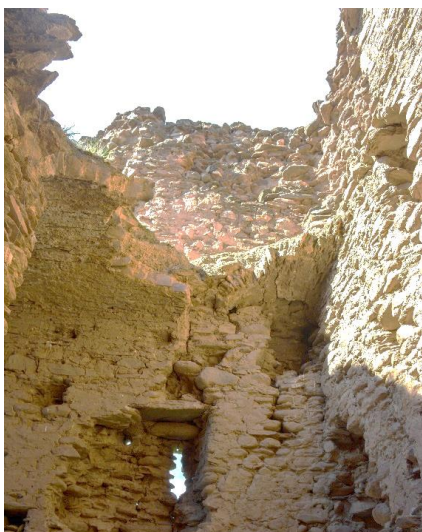
Figura 5 Interior de la torre en su cara S donde se aprecia el hueco de la caja de las escaleras.

Realizando una primera lectura sobre los restos de mampostería de los alzados interiores parecía confirmarse la presencia de un acceso a los diferentes pisos. Ello es debido a varios escalones que se intuyen y al cambio de orientación de las bóvedas del segundo al tercer piso en dirección N-S. A continuación, describiremos la aparición sobre el pavimento de restos estructurales que indican la instalación de una escalera y que por el lugar donde aparecen coinciden con el cuerpo estructural del cajón donde se ubicaría

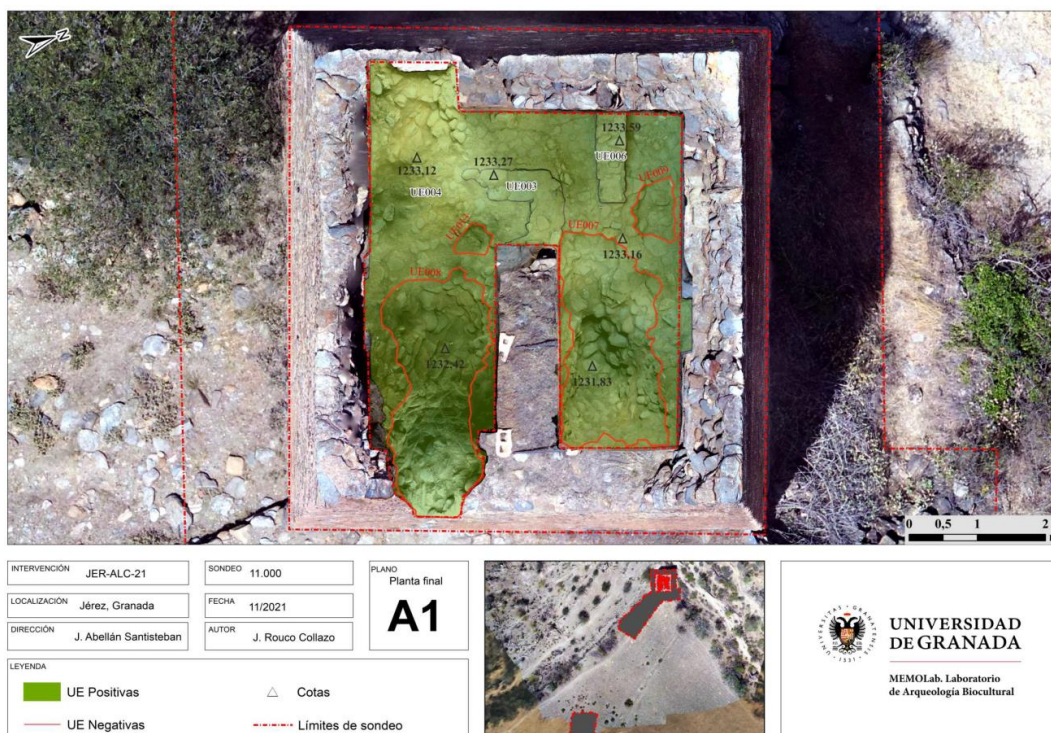
Figura 6 Planta final del sondeo 11000

No se ha constatado la existencia de un aljibe en el cuerpo inferior de la torre. De esta forma, el basamento realizado en mampostería y trabado con mortero de cal, era totalmente macizo. En el remate se dispone un pavimento realizado en lajas (o losas) de esquisto. Hablamos de la UE 004, única unidad de la E 002. Esto nos llevaría a pensar a que, de existir aljibe, se podría encontrar extramuros del elemento defensivo como así ocurre en el Alcázar de Ferreira o en el Castillo de Dólar. Su nivel de conservación es precario debido a la realización de fosas de expolio (UE's 007, 008, 009 y 011). A este pavimento se le apoyan las UE's 003, 006 y 013 – E 001 y 003, coetáneas en la misma fase medieval (Fig.6)

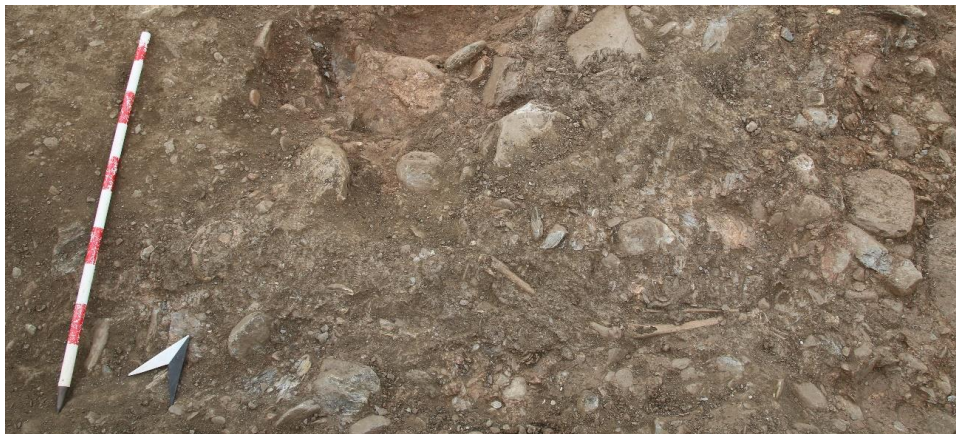
Figura 10 Imagen del individuo CF1 mejor articulado.

El enterramiento más oriental, pegado prácticamente al perfil, era el que mejores condiciones conservaba y el que pudo ser excavado con total seguridad. Los restantes vestigios óseos se dejaron en planta final, debido a su estado de conservación. De esta manera, se documentó la UE 030 (E003) como un corte realizado en el nivel geológico para albergar a un individuo enterrado en posición decúbito lateral derecho encontrándose el cráneo del individuo mirando hacia el este. La fosa con el individuo fue documentada

como Conjunto Funerario 1 (CF001) (Fig.10), y el relleno que contenía a la misma como UE 015. Esta fosa era cubierta por el nivel superficial de tierra UE 001, que en esta parte tenía mucha menos potencia que en el resto del sondeo. De esta manera, la UE 015 rellenaba a la UE 030. A su vez, ambas eran cubiertas por la UE 004 que se extendía hasta esta parte del sondeo y ocupaba toda la ampliación.

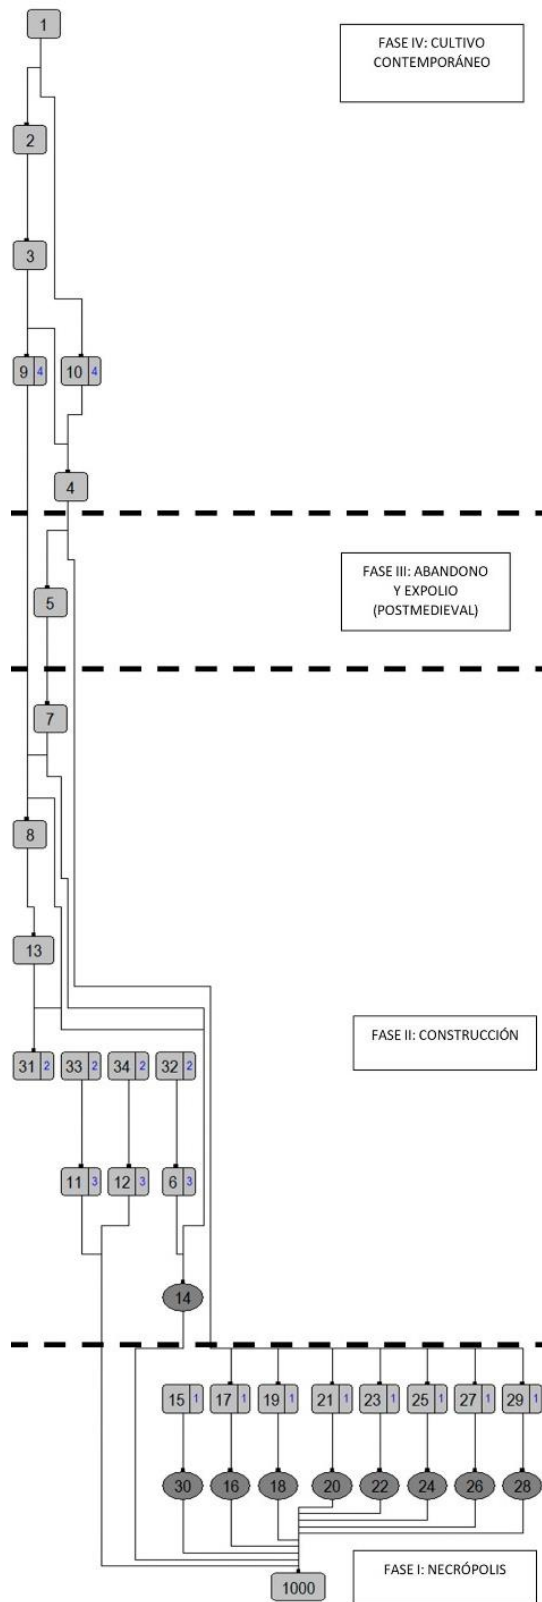
Figura 11 Matriz Harris sondaje 21000

m de largo por 1,53 m de anchura máxima. Se recogieron algunos fragmentos cerámicos directamente de este estrato, indicando una clara cronología medieval en el relleno de cimentación de la torre, a la espera de ser confirmada tras el estudio pormenorizado de los materiales. Bajo la anterior UE y también en planta, quedó la UE 013 (E002). Dicha UE era el relleno de tierra, piedras y nódulos de cal de la zanja de cimentación. Las últimas UE's que no se excavaron dada su naturaleza estructural, fueron las cimentaciones de la torre que se encontraban en la parte baja del sondeo. En esas zonas, se limpió y desbrozó para analizar relaciones estratigráficas. Así como se retiró parte de la UE superficial 001 que aparecía en estas zonas. De esta manera, en la zona norte, se documentó la UE 006 (E013, CE 001), como una zarpa de cimentación construida con grandes mampuestos de esquisto, que se apoyaba directamente en el nivel geológico. De esta manera se apoyaba en 1000. También trababa con la UE 011, era equivalente a 012 y se le apoyaba 032 el muro norte de la torre. Esta cimentación ocupaba todo el largo de la torre en la zona norte, Tenía una altura de 1,20 m de máximo, así como una anchura de 0,90 m. En la cara oeste, la cimentación se documentó como UE 011 (E014, CE 001). Se le apoyaba la parte del muro donde se encontraba la entrada primigenia al interior de la torre, la UE 033. Esta cimentación sobresalía menos de la línea de fachada de la torre que la de la parte norte (0,23 m) y de igual manera, su altura máxima era también menor (0,56 m). Del mismo modo que la anterior, se apoyaba en 1000 y trababa con 006 y 012. En la parte sur, la cimentación quedó documentada como UE 012 (E16, CE 001). Poseía unas características iguales a las del resto de cimentaciones de la torre, con la misma fábrica de esquisto tomada con mortero de cal, que se apoyaba directamente sobre la roca madre. En esta zona, la zarpa de cimentación era apenas visible, encontrándose a ras del nivel del muro que tenía inmediatamente apoyándosele; la UE 034. Se finalizaba así la intervención en este sondeo con con una secuencia estratigráfica estable y bien caracterizada (Fig. 11)

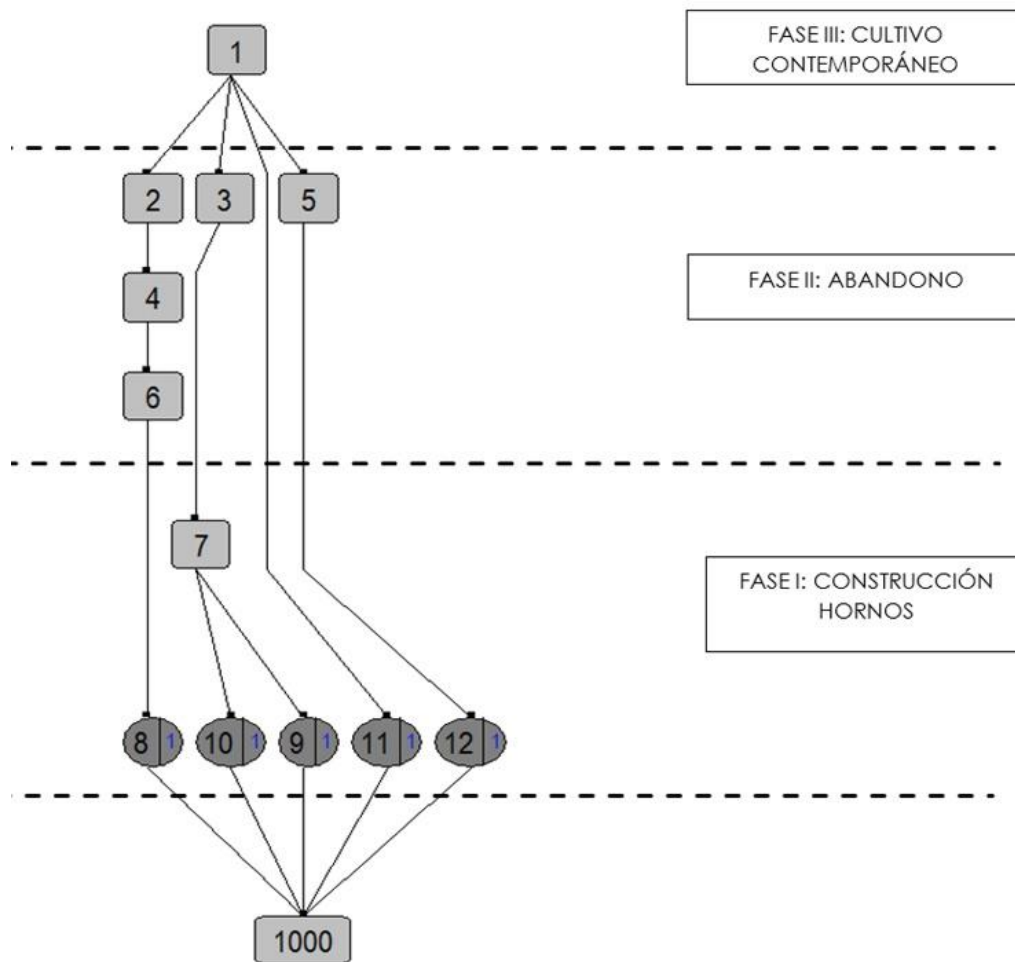
Figura 12 Matriz Harris del sondeo 22000
