ANUARIO ARQUEOLÓGICO DE ANDALUCÍA

La fábrica de Tejidos san Miguel (Granada). IAP mediante análisis de estructuras emergentes y control de movimientos de tierra en edificio de la calle Pagés Nº23.

Expte. BC.03.125/20 11040

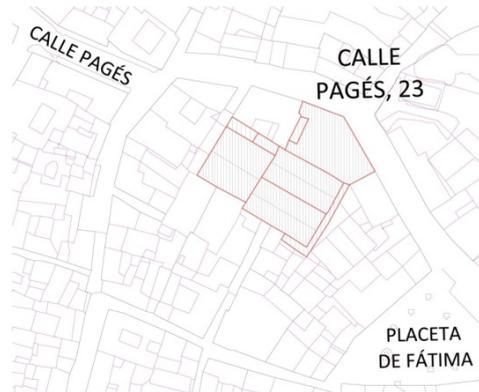
Los edificios industriales son los traseros, mientras el cuerpo a la c/. Pagés es de mediados del siglo XX

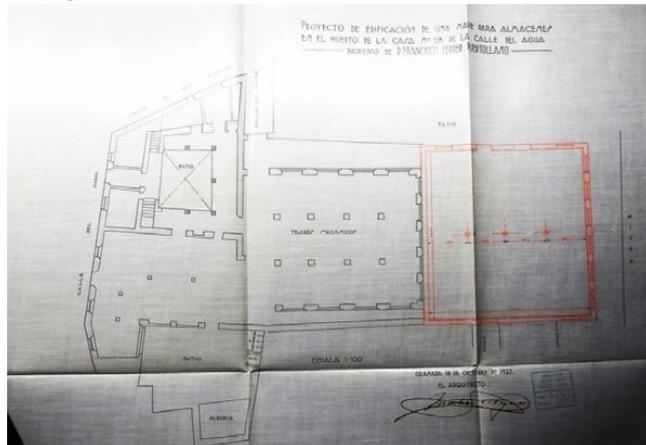
Proyecto de edificación de las naves de 1927

Por otra parte contamos con la planta de 1927, que refleja el taller ocupando las propiedades de la calle del Agua 32 y 34, el edificio norte ya construido y el sur proyectado.

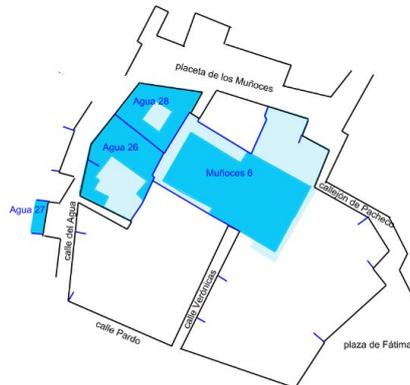
Distribución de la industria sobre el parcelario de 1909. En azul claro patios y distribuidores

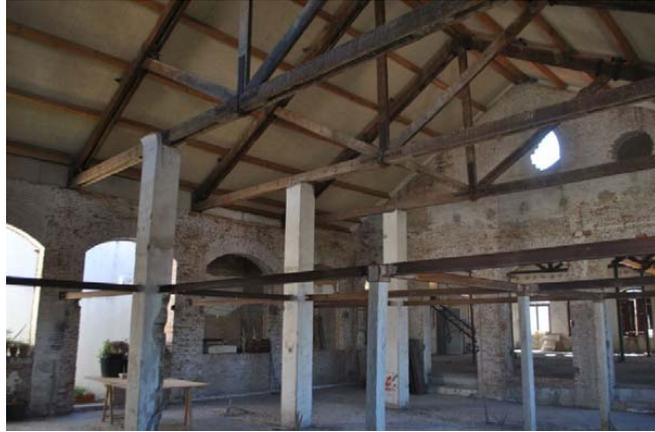
Planta alta vista al sureste, situación en 2020

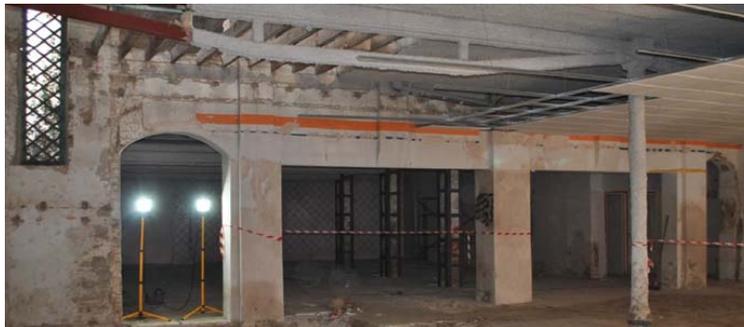
Fachada en planta baja, con dos de los pilares desaparecidos

El **muro medianero al sureste** (E7), presentaba cuatro pilares intermedios (de 75x49 cm) más dos en los extremos, donde entestaban los muros suroeste y noreste, con arcos rebajados y antepechos entre ellos. Sin embargo en planta baja de los cuatro pilares intermedios de manera alterna dos han desaparecido, así como los arcos, habiéndose substituido por dinteles. No se conserva aquí ningún zócalo entre arcos, aunque existieron, tal como documentó el sondeo arqueológico. El plano de 1927 también indica que no existía vano al exterior.

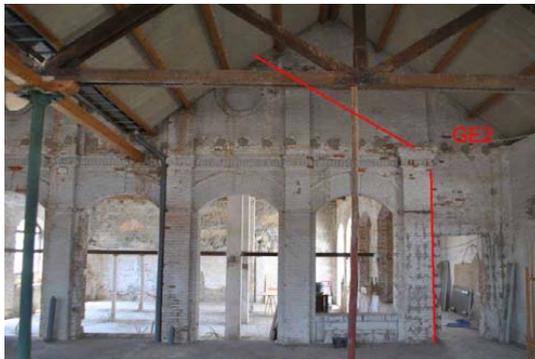
Muro de fachada desde el exterior, parte este con señalado del límite original y el añadido de GE2

Sin embargo el adosamiento del edificio al sur (GE2) ha alterado su vista desde el exterior de la planta alta, dado que la diferencia de techos por un lado (GE2 se forma por dos naves) no permite ver la zona alta y central del tímpano mientras que en los laterales se ha suplementado la altura para llegar a la que suponía el nuevo techo; y por ello los pilares laterales quedan a menor altura.

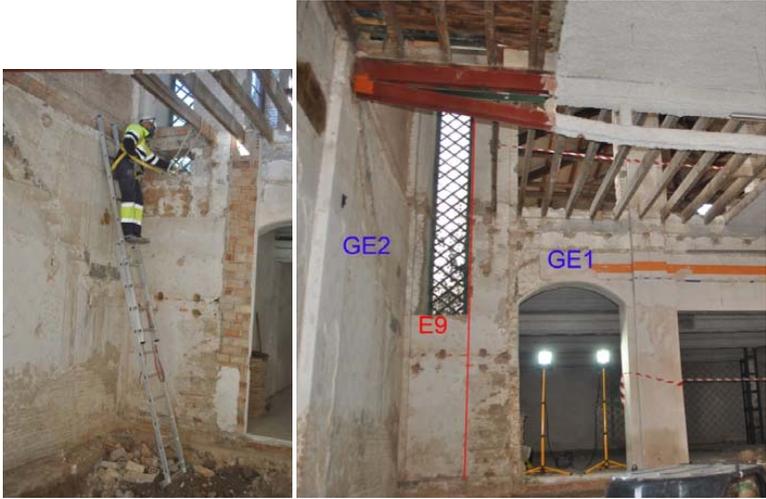
Retirada del cegamiento de la ventana. Ventana y unión de los dos edificios

Al derribar el cuarto y retirar la escalera se evidenció que aquí hubo una escalera anterior, de la que queda el perfil en los negativos del enlucido del muro este así como restos de las viguetas que se insertaban en dicho muro. Pudimos ver que el añadido E9 estaba en gran medida ocupado por una ventana vertical con celosía que ocupa gran parte del piso alto y parte del bajo, para dar luz a dicha escalera, y que encontramos parcialmente tabicada desde el interior. Se retiró dicho tabicado conservándose la ventana en perfecto estado.

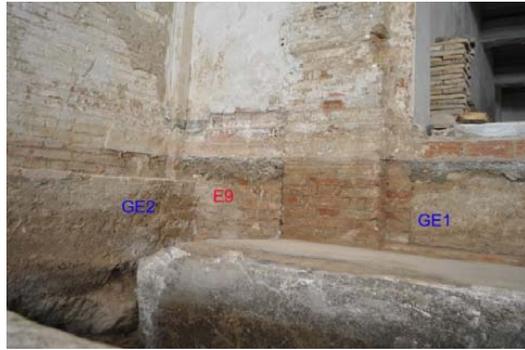
Unión de los dos edificios en la esquina noroeste de GE2 hallada en el sondeo

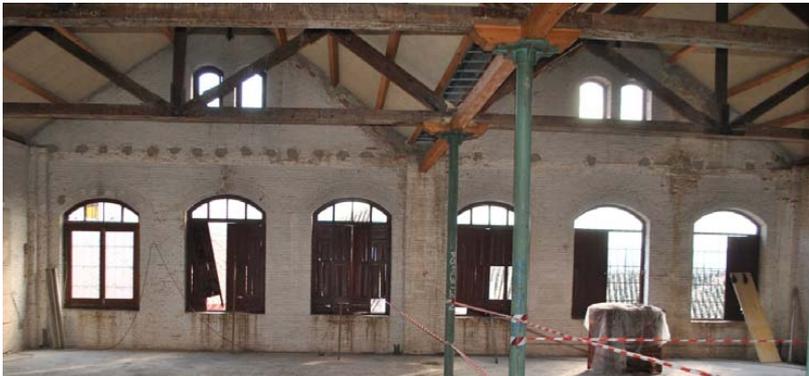
Muro sur en planta alta desde el interior

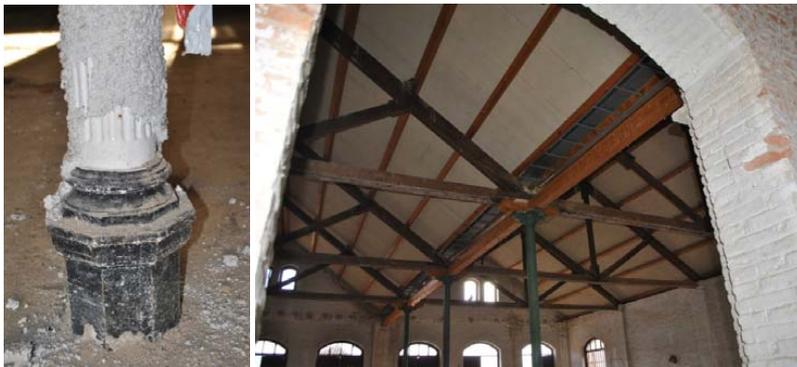
Base de una columna en planta baja. Techumbre en planta alta

El interior diáfano se consigue con una hilada de tres columnas de forja por planta. Las columnas de la planta baja (E26) muestran basas facetadas de mármol de sierra Elvira y fuste acanalado pintado en blanco, sin que podamos ver las impostas por la existencia de un falso techo y un proyectado. Actualmente sostienen unas cerchas metálicas, pero debe ser una sustitución de las vigas originales de madera. Sí se conserva el entablado que forma el piso superior (E8).

La techumbre (E16) se forma con tres pares de cerchas en sentido este-oeste, similares a las sencillas del edificio previo (GE1), con tirantes de gruesas vigas cuyas cabezas apoyan en las columnas y los muros laterales, y diagonales y pendolones que ajustan con los pares, todo ello afianzado con aplacados metálicos. Sin embargo entre las cerchas y las columnas hay actualmente grandes vigas en sentido norte-sur y ménsulas que compensan la altura en sentido este-oeste, todo inserto en la remodelación de 2009. Atendiendo a fotos de 2006, estos elementos existían, pero fueron substituidos dado su mal estado. Por encima estaba el cañizo y encima la vigería de rollizos que ha dejado las improntas en los muros norte y sur, dejando la cámara hasta la cumbre.

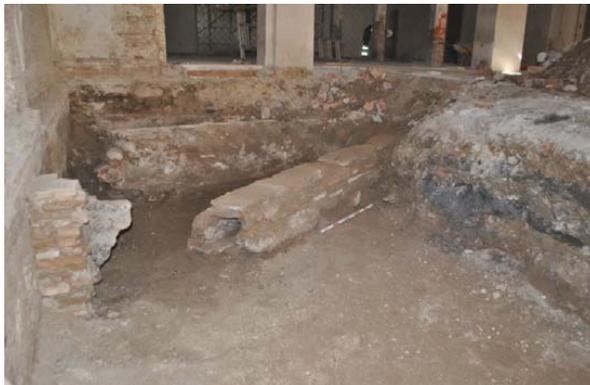
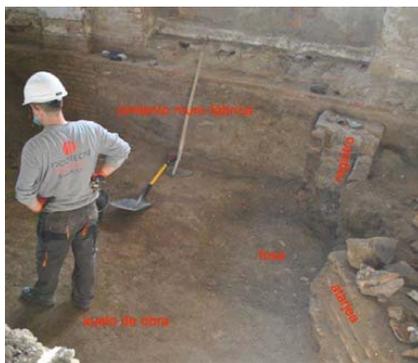
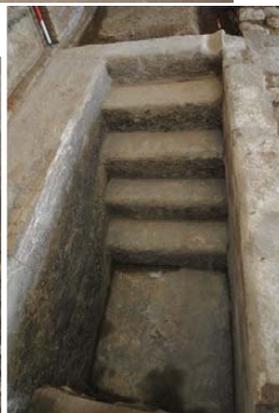
Bajo los niveles de tierras negras de labor del siglo XIX se definen unas estructuras correspondientes a la organización del espacio en el siglo XVIII. Esta fase puede dividirse en dos sub-fases, aunque la explicamos de manera unitaria señalando las modificaciones de cada estructura. Esta estructuración asienta sobre la roca, que comenzará a salir en varias partes del sondeo a cota algo diversa, existiendo a veces entre las estructuras y la roca pequeños paquetes de nivelación.

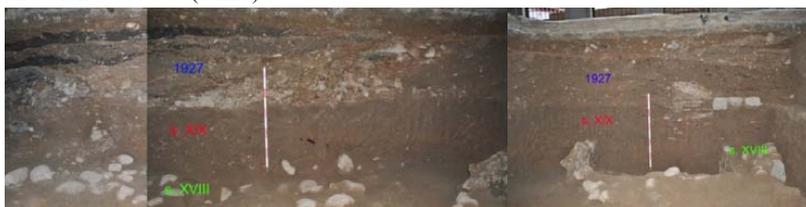
Perfil sur. Perfil este

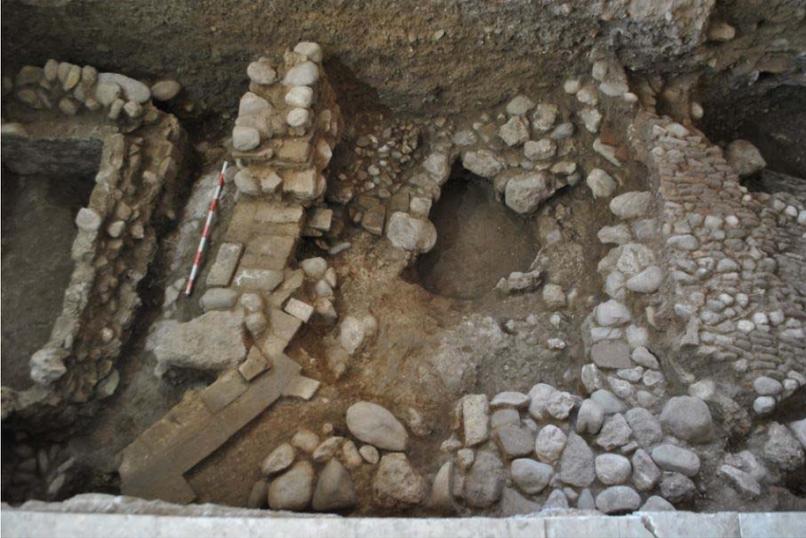
Zona sur y central excavada

Al sur, en primer lugar hay que destacar un muro que presenta una parte de mampostería encintada (UE8) que finaliza al este en un pilar de ladrillos (UE33). Bajo él hay un desagüe (UE32) que corresponde a una fase anterior, dado que fue amortizado por el muro, aunque los materiales asociados aportan una cronología similar para ambas estructuras. Tras el pilar, al este, hay una atarjea (UE30), con buena relación con el pilar de ladrillos (UE33), al que comienza a bordear posiblemente por el lugar donde se ubicó un vano.

El espacio que queda al sur del muro está ocupado por una arqueta o alberquilla de piedra y cal (UE3)⁸, cuya construcción llega a los niveles de roca. Parece ser la reforma de una configuración anterior, quizás un arriate, del que quedan escasos restos: parte de un muro de piedra con dirección sur-norte (UE56); unos ladrillos hincados con dirección este-oeste (UE29)⁹.

La **zona central** presenta restos de un pavimento de pequeños cantos y fragmentos de ladrillo (UE11) con acusada pendiente hacia el norte; posiblemente define el espacio central como un zaguán, que quizás en origen era entero de ladrillos, pero sufrió reparaciones con pequeños cantos. Está muy desaparecido salvo un sector muy determinado, y debajo y a su alrededor aparecen nivelaciones con apoyos de bolos y rellenos de terreno con escombros (ladrillos y cerámicas domésticas). Algunos de los apoyos de bolos presentan algo de continuidad estructural pero sin formar muros ni pavimentos (en la zona central UE10, UE31, UE60).
