ANUARIO ARQUEOLÓGICO DE ANDALUCÍA 2021

**JUAN GARCÍA WAGNER
Y OTROS**

Resumen: en este artículo se presenta el resultado obtenido en la Actividad Arqueológica Preventiva, mediante Sondeos Arqueológicos, llevada a cabo en Plaza Palacio n° 7 de Baeza, Jaén, durante el mes de Diciembre de 2021. En esta intervención pudimos localizar los restos de un muro de cierre y una fosa.

Juan García Wagner y otros
ACTIVIDAD ARQUEOLÓGICA PREVENTIVA EN PLAZA PALACIO Nº 7, BAEZA (JAÉN).

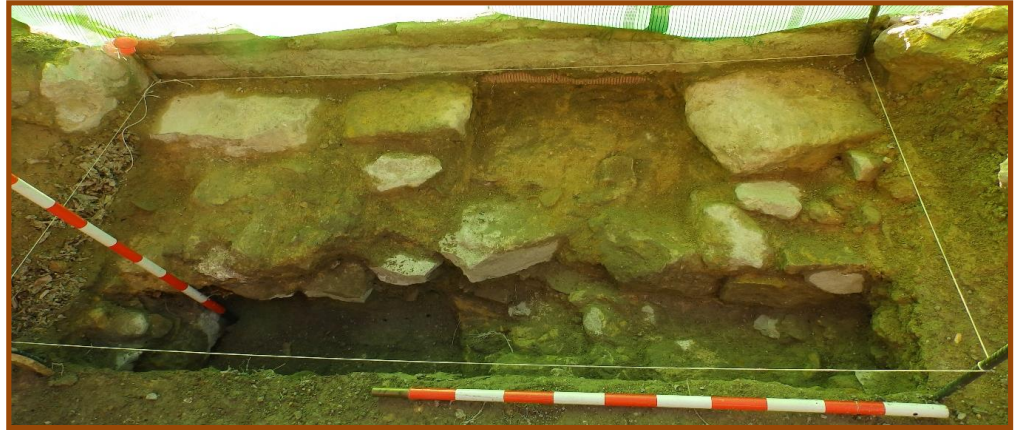
SONDEO 1, PLANTA FINAL.

Se toman las cotas de profundidad, las fotos, se confeccionan los dibujos por planta (**figura 4**) y se dibujan los perfiles (**figura 6**).

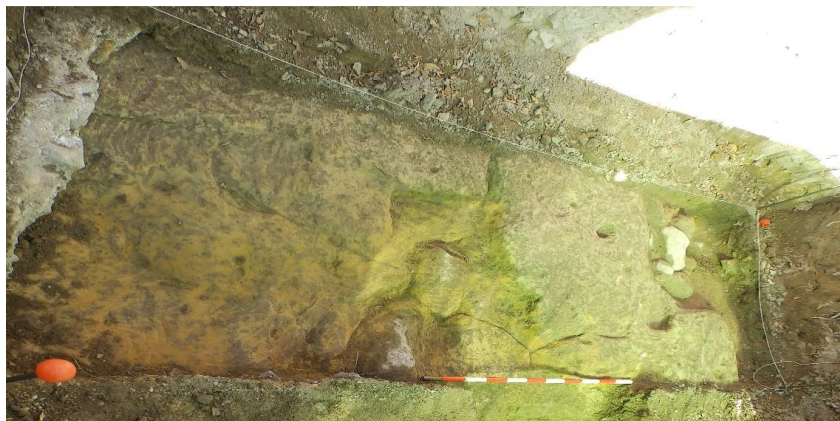
SONDEO 2, PLANTA FINAL.

Se toman las cotas de profundidad, las fotos, se confeccionan los dibujos por planta (**figura 5**) y se dibujan los perfiles (**figura 6**).

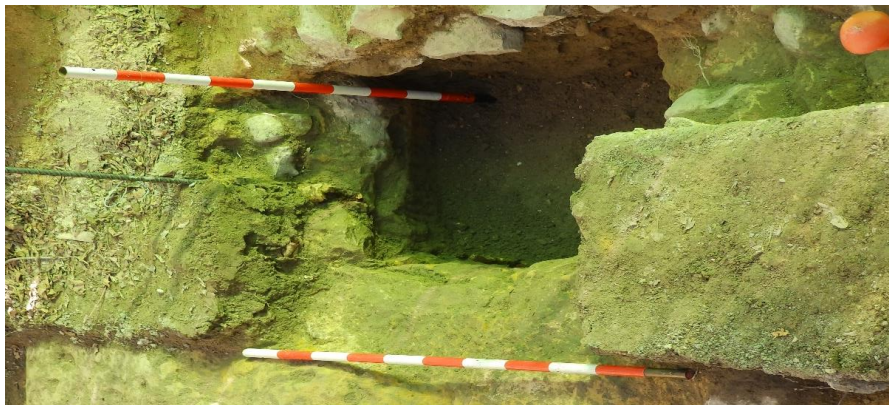
ELIMINACIÓN DE PARTE DEL TESTIGO, PLANTA FINAL.

Con el fin de documentar exclusivamente la estructura antes mencionada (UE2), eliminamos 0,90 m. del testigo, por lo que ya nos es posible poder medir el diámetro de la estructura, este es de 0,75 m. (**fotos 19 y 20**).

Se toman las cotas de profundidad, las fotos, se confeccionan los dibujos por planta (**figuras 4 y 5**) y se dibujan los perfiles (**figura 6**).

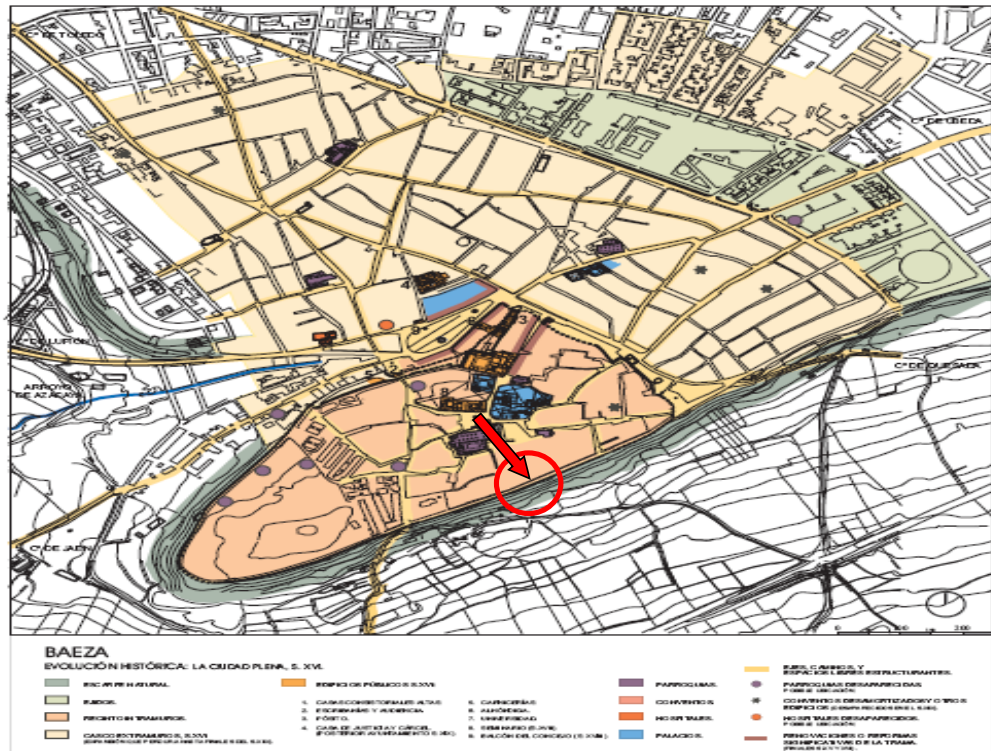
Figura 3

Nos hallamos ante un parcelario urbano que se incluye en el trazado originario cristiano y que forma parte del casco histórico, cuya estructura viaria preexistente es en esencia la misma que se crea en ese momento con calles estrechas y de trazado longitudinal que se entrecruzan en ángulos rectos. Con la conquista cristiana la trama urbana en un principio se mantiene intacta, organizándose la ciudad en torno a parroquias, elementos de distribución de carácter religioso, administrativo y jurisdiccional, existiendo once de ellas, de las cuales seis se situaban intramuros y cinco fuera del recinto amurallado. En el siglo XVI no hay una gran ampliación del casco urbano, lo que se realiza es un mejor aprovechamiento del terreno para edificar en terrenos destinados hasta ahora a huertos y corrales, llenándose la ciudad de palacios y casas solariegas y reestructurando espacios públicos o apareciendo otros nuevos (**figura n° 3**).

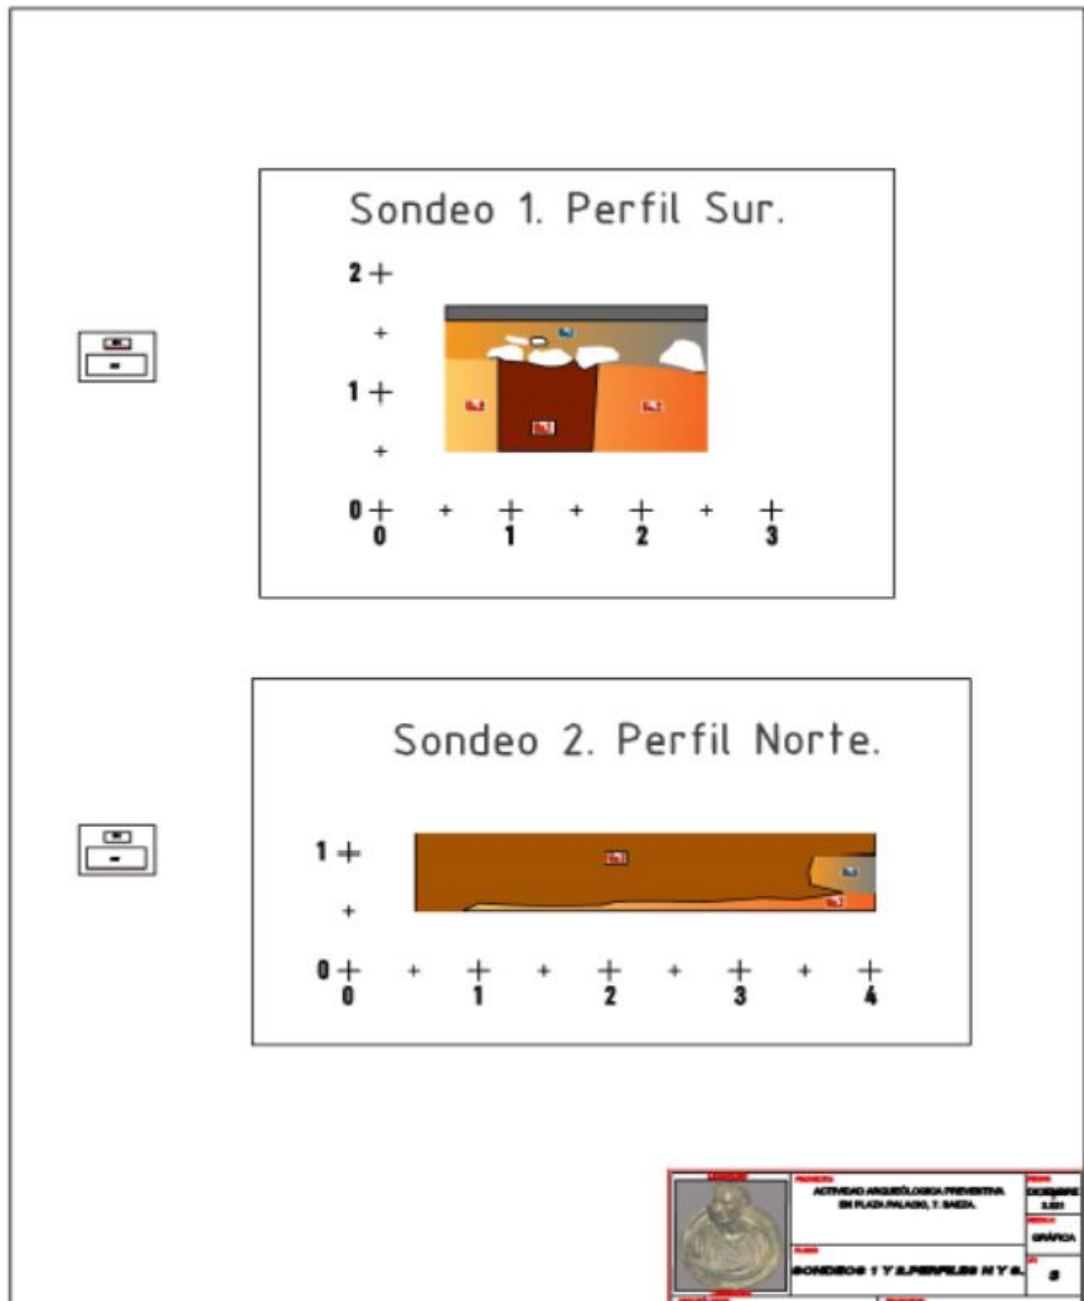
Figura 6

ACTIVIDAD ARQUEOLÓGICA PREVENTIVA EN PLAZA PALACIO, 7, BAEZA.	FECHA: 2021
	SONDAJES 1 Y 2. PERFILES N Y S.	GRÁFICA: 3

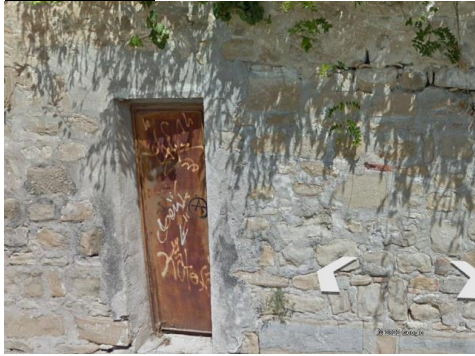
Foto 1

Es este sondeo, el situado al Sureste del solar, el primero en ser excavado. Todo el sondeo se encuentra sobre los restos del muro que delimita todo el *Carmen de Burgos*, tiene las medidas del acceso que se ha abierto eliminando parte de la tapia, esto es 2,00 x 1,00 metros (**fotos 5, 6 y 7**). La antigua entrada era mucho más pequeña (**foto 1**) y la escalera muy estrecha y empinada (**fotos 2, 3 y 4**).

- **FOTO Nº 1.** ENTRADA POR EL PASEO DEL OBISPO, ANTES DE LA DEMOLICIÓN DE LA TAPIA.
- **FOTO Nº 2.** ESCALERA DE ENTRADA, ANTES DE LA DEMOLICIÓN.
- **FOTO Nº 3.** ESCALERA DE ENTRADA, ANTES DE LA DEMOLICIÓN.
- **FOTO Nº 4.** ESCALERA DE ENTRADA, ANTES DE LA DEMOLICIÓN.
- **FOTO Nº 5.** NUEVA ENTRADA DESDE EL INTERIOR, ANTES DE LA DEMOLICIÓN.
- **FOTO Nº 6.** NUEVA ENTRADA POR EL PASEO DEL OBISPO, ANTES DE LA DEMOLICIÓN.
- **FOTO Nº 7.** NUEVA ENTRADA POR EL PASEO DEL OBISPO, ANTES DE LA DEMOLICIÓN.
- **FOTO Nº 8.** VISTA DEL SONDEO 1, CON ANTERIORIDAD A LOS TRABAJOS DE EXCAVACIÓN, VISTO DESDE EL O.
- **FOTO Nº 9.** OTRA VISTA DEL SONDEO 1, CON ANTERIORIDAD A LOS TRABAJOS DE EXCAVACIÓN, VISTO DESDE EL O.
- **FOTO Nº 10.** SONDEO 1. VISTA DE LA US1 Y DE LA UE1.
- **FOTO Nº 11.** SONDEO 1. VISTA DE LA US1 Y DE LA UE1.

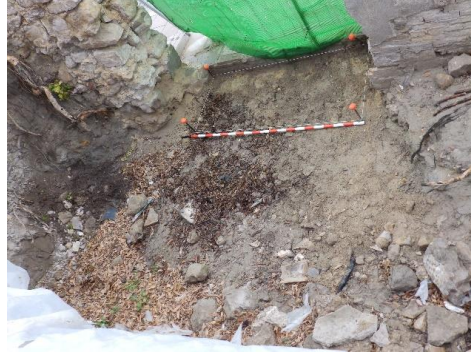
Foto 7

Una vez limpiado el muro, hacia el NO del sondeo encontramos un estrato marrón (US1) que nivela la superficie (**fotos 7, 8 y 9**). El muro tiene una orientación NE-SO (**fotos 9 y 23**).

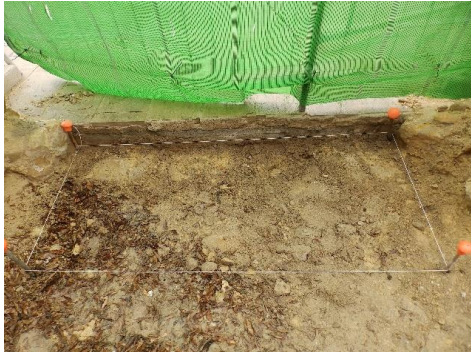
Foto 8

Comenzamos limpiado el sondeo recién delimitado (**fotos 8 y 9**). Al SE del sondeo podemos observar la existencia de un muro de piedra que delimitaba la propiedad (UE1) (**fotos 9, 10 y 11**).

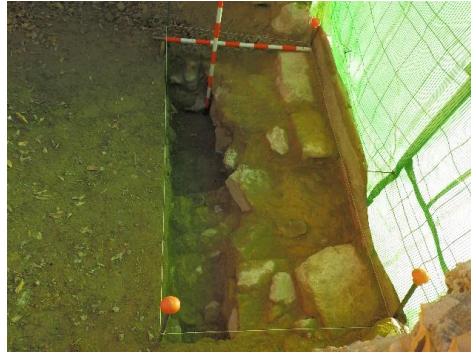
Foto 11

Rebajamos la estructura hasta la cota que nos permite la angostura de oquedad (-1,20 m. bajo el nivel de la acera) (**fotos 11, 12, 13 y 16**).

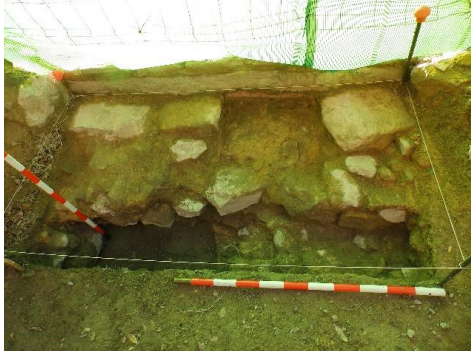
Foto 12

Continuamos retirando el estrato de nivelación (US1) y aflora una estructura de forma redonda recortando el estrato geológico (US2) (**fotos 12 y 13**). Parte de la estructura se adentra en el estrecho testigo de 0,50 m. que hemos dejado entre ambos sondeos con el fin de documentar la estratigrafía existente (**fotos 12, 13, 15 y 16**).

- **FOTO Nº 12.** SONDEO 1. VISTA DE LA UE1 Y DE LA UE2.
- **FOTO Nº 13.** SONDEO 1. OTRA VISTA DE LA UE1 Y DE LA UE2.
- **FOTO Nº 14.** VISTA DEL SONDEO 2, CON ANTERIORIDAD A LOS TRABAJOS DE EXCAVACIÓN, VISTO DESDE EL O.

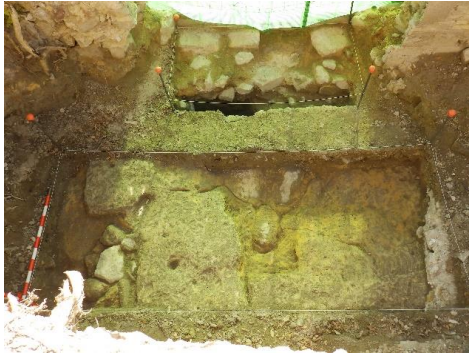
Foto 15

Comenzamos la excavación en este sondeo retirando el mismo estrato (US1) que ocupaba un tercio de la parte superior del sondeo 1 (**foto 14**), de esta manera encontramos una nivelación de piedras trabadas con cal (UE3) y que se encuentra en el lateral SO del sondeo (**fotos 15, 16 y 17**).

- **FOTO Nº 15.** SONDEO 2. VISTA DE LA US2 Y DE LA UE3.
- **FOTO Nº 16.** SONDEO 2. OTRA VISTA DE LA US2 Y DE LA UE3.
- **FOTO Nº 17.** SONDEO 2. DETALLE DE LA US2 Y DE LA UE3.

En el resto del sondeo aparece a una cota muy superficial, el estrato geológico (US2) (**fotos 15, 16 y 17**).

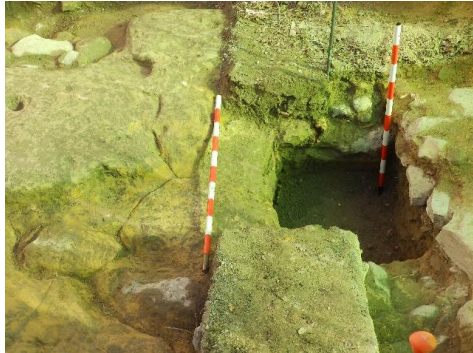
Foto 18

Seguimos la excavación en parte del testigo, ya que tenemos que documentar la estructura aparecida en el sondeo 1 y que se adentraba, hacia el NO, en el mismo (**fotos 18 y 21**).

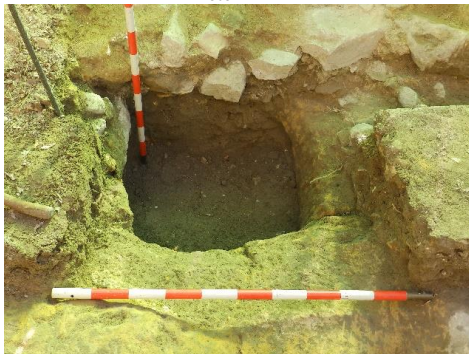
Foto 19

- **FOTO Nº 18.** VISTA DE LA US1 Y US2 CON ELIMINACIÓN DEL TESTIGO.
- **FOTO Nº 19.** ELIMINACIÓN DEL TESTIGO. VISTA DE LA UE2.
- **FOTO Nº 20.** ELIMINACIÓN DEL TESTIGO. OTRA VISTA DE LA UE2.
