# ANUARIO ARQUEOLÓGICO DE ANDALUCÍA 2021

**ACTIVIDAD ARQUEOLÓGICA PREVENTIVA MEDIANTE CONTROL ARQUEOLÓGICO DE MOVIMIENTOS DE TIERRAS EN LA C/. LOS BAÑOS DE ARGEL Nº 17 (PARCELA 31 M-6 DEL SUNP R-7) DE MARTOS (JAÉN).**

**RAFAEL SÁNCHEZ SUSÍ.  
JUAN ÁNGEL MARTOS HERMOSO**

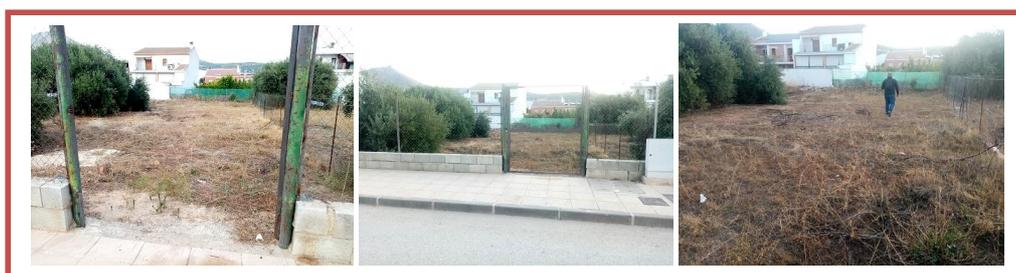
FIG. 6. ESTADO PREVIO DEL SOLAR (Fotos: J.A. Hermoso).

A nivel descriptivo, en lo que respecta al estado previo del solar que nos ocupa, sobre el que íbamos a intervenir, tenemos que apuntar que presentaba acceso, desde la propia C/. Los Baños de Argel, quedando la superficie original del terreno, sobre el que íbamos a realizar el C.A.M.T., a una profundidad aproximada de -0,70 m. desde la rasante del acerado de esta calle. El acceso, con puerta metálica, estaba cercado, con dos filas de bloques de hormigón y valla metálica.

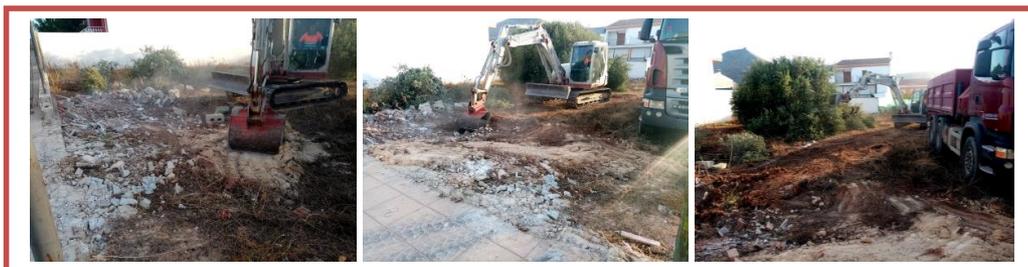
FIG. 7. ELIMINACIÓN DE PARTE DE LOS BLOQUES Y DE LA VALLA DE LA LÍNEA DE FACHADA DEL SOLAR Y PREPARACIÓN DEL ACCESO EN RAMPA AL INTERIOR DEL SOLAR POR LA MÁQUINA Y LOS CAMIONES (Fotos: J.A. Hermoso).

Los primeros trabajos, pues, consistieron, por un lado, en preparar el acceso para la entrada de la maquinaria y los camiones que se iban a emplear en el proceso de destierre de la parcela, eliminando parte de los bloques y de la valla que cerraba el solar en la línea de fachada principal (C/. Los Baños de Argel) y en preparar ligeramente la rampita de acceso, para mejor entrada de estos necesarios medios mecánicos con los que ejecutar nuestro proceso del Control Arqueológico de Movimientos de Tierras. Una vez delimitado el solar y marcado el hueco de la piscina, procedimos a eliminar un olivo que estaba dentro de los límites del terreno a excavar y a comenzar el proceso de destierre desde el fondo de la parcela (zona oriental), donde se construirá la piscina, hacia la delantera de la misma (zona occidental) donde se implantará el edificio a construir y su fachada principal.

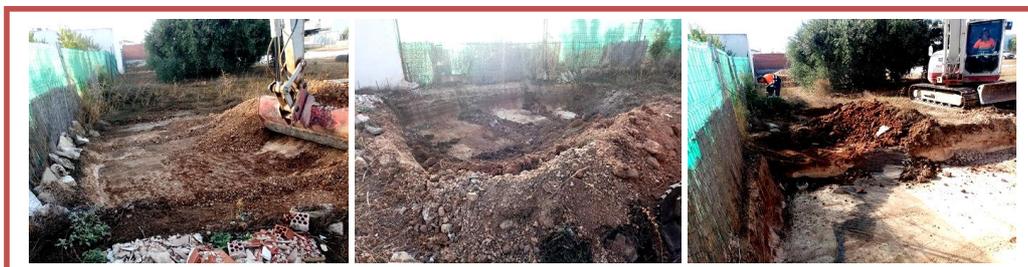
FIG. 8. PROCESO DE C.A.M.T. EN LA ZONA DEL FONDO DEL SOLAR (ZONA ORIENTAL DEL MISMO) DESTINADA A LA CONSTRUCCIÓN DE LA PISCINA PROYECTADA (Fotos: J.A. Hermoso).

A continuación, con la misma máquina giratoria, utilizando fundamentalmente el cazo de limpieza, se procedió a ir desterrando paulatinamente las tierras vegetales originales de la parcela, hasta alcanzar los niveles superficiales de la matriz geológica del terreno, comenzando por la zona de la piscina, en el fondo del solar, en una franja de unos 6,50 mts. de longitud, desde el mismo fondo hacia el oeste y en toda la anchura del mismo (10,00 mts.).

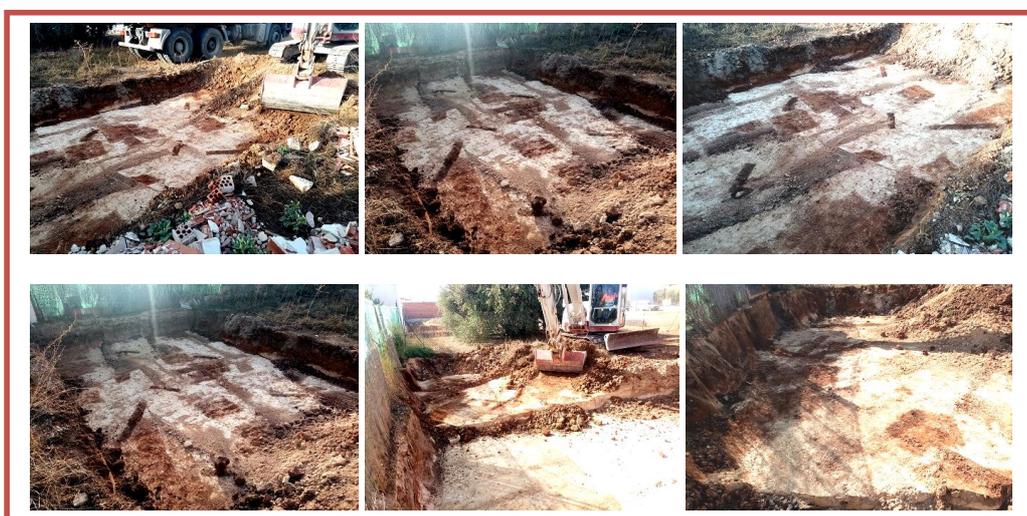
FIG. 9. HUELLAS EN NEGATIVO DE PEQUEÑAS ZANJITAS Y POZOS CUADRANGULARES DE CIMENTACIÓN EN LA ZONA DEL FONDO DEL SOLAR DESTINADA A LA FUTURA PISCINA, DE ALGÚN TIPO DE PRECARIA O PROVISIONAL CONSTRUCCIÓN DE ÉPOCA CONTEMPORÁNEA QUE OCUPÓ PREVIAMENTE EL SOLAR PARA ACTIVIDADES QUE NO HEMOS PODIDO DETERMINAR POR LA INEXISTENCIA DE ÍTEMS MATERIALES ASOCIADOS (Fotos: J.A. Hermoso).

Se trataba de una serie de huellas en negativo, en forma zanjitas estrechas rectilíneas, separadas entre sí y con diferentes direcciones (generalmente oblicuas unas respecto a otras) de unos 60-80 cms. de longitud por unos 10-12 cms. de anchura y escasa profundidad (no sobrepasando los 10-12 cms.) y de algunos pozos cuadrangulares con dimensiones distintas, entre 50 x 50 a 80 x 80 cms. y también diferentes profundidades (entre los 10 y los 30 cms.), dispuestos a intervalos espaciales regulares, de alguna especie de nave o construcción precaria o provisional, que podría haber estado destinada a la estabulación de ganado, al almacenamiento de chatarra o de materiales de construcción o a algún tipo de estructura relacionada con actividades agrícolas o de otro tipo (según nos explicaron algunas personas mayores que conocieron anteriormente la zona), sin que éstas nos asociaran evidencias de ítems arqueológico algunos, ni siquiera de época contemporánea.

Estas precarias estructuras, en forma de huellas en negativo, de origen antrópico, abiertas artificialmente en la matriz geológica del terreno y rellenas y colmatadas por las mismas tierras vegetales desterradas sobre esa roca natural del terreno (tierras agrícolas vegetales, con mediana compacidad y escasa masividad, de tonalidades rojizo-anaranjadas), tampoco presentaban, en su interior, ningún tipo de ítem arqueológico (ni artefactual, ni ecofactual,...) al que poder adscribir las cronológica, cultural y funcionalmente, por lo que una vez medidas, por nosotros, sobre el terreno, documentadas gráficamente en una pequeña planimetría del solar y documentadas fotográficamente, dada la necesidad de rebajar las partes más meteorizadas de la matriz geológica, según las necesidades expuestas por la dirección facultativa del proyecto de obras, fueron desapareciendo paulatina y progresivamente (por sus escasa entidad y profundidad).

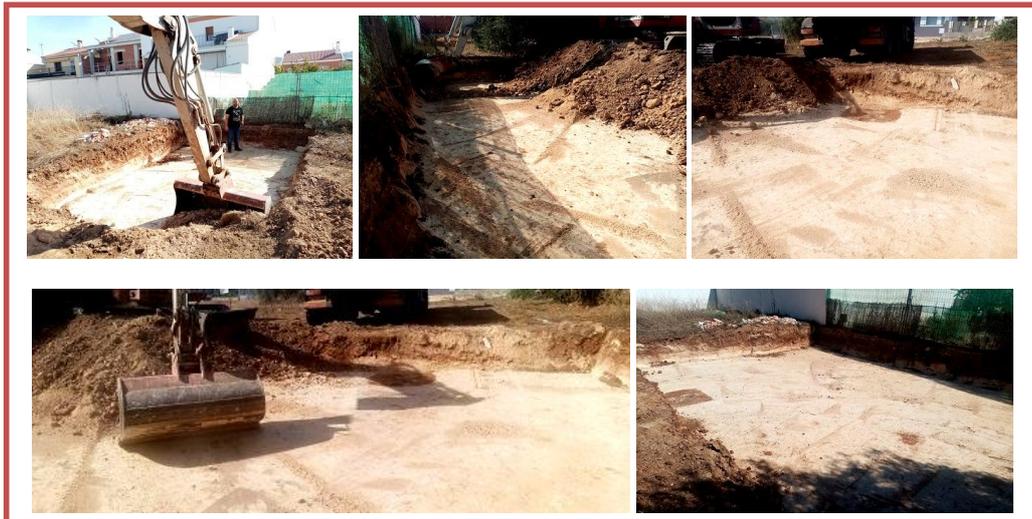
FIG. 10. ELIMINACIÓN DE LOS 15-20 CMS. MÁS SUPERFICIALES Y METEORIZADOS DE LA ROCA NATURAL DEL TERRENO EN LA ZONA DEL FONDO DEL SOLAR, DESTINADA A LA FUTURA PISCINA, DONDE SE OBSERVA COMO VAN DESAPARECIENDO LA MAYORÍA DE LAS HUELLAS EN NEGATIVO DE LAS CIMENTACIONES DE ALGÚN TIPO DE CONSTRUCCIÓN DE ÉPOCA CONTEMPORÁNEA (Fotos: J.A. Hermoso).

Tras terminar el destierre de este primer espacio del fondo del solar, hasta el nivel determinado por la dirección facultativa de las obras, para la futura construcción de la piscina proyectada, dejamos sin desterrar una franja de aproximadamente 5 mts., destinada al patio o jardín interior de la vivienda (entre los espacios que se dedicarán a la construcción de la casa y la piscina), y volvimos a proceder al destierre, con medios mecánicos (cazo de limpieza), de otra franja, mucho mayor, con unas dimensiones de 15,00 mts. de largo por 10,00 mts. de ancho, donde la cota que íbamos rebajando, de este a oeste, se hacía progresivamente menor (-1,11 mts. en su zona oriental y -0,71 mts. en su zona occidental).

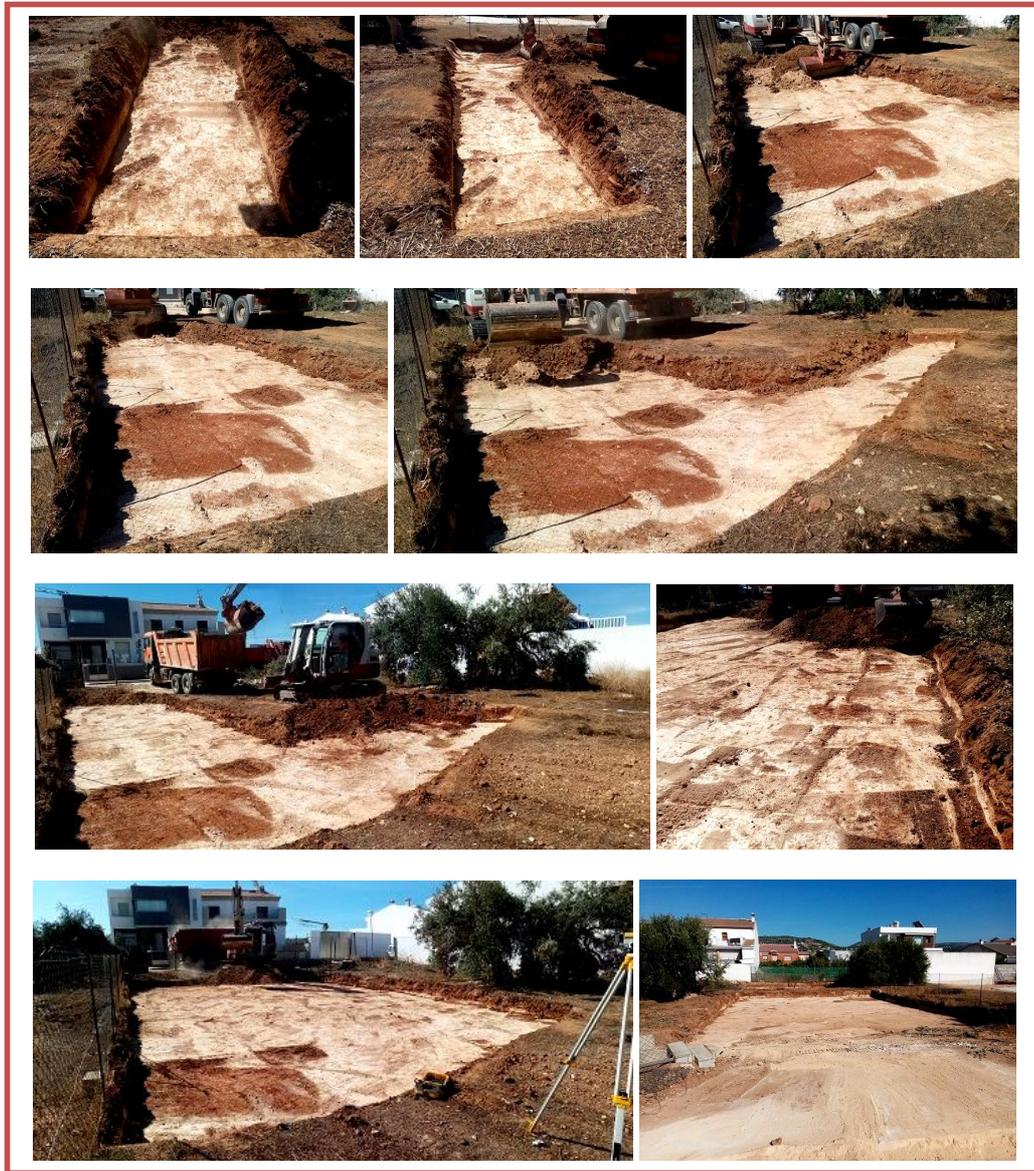
En el proceso de nuestro C.A.M.T., al ir eliminando la capa de tierra vegetal agrícola y llegar al nivel superficial de la matriz geológica del terreno, volvimos a comprobar la existencia de algunas de las mencionadas huellas en negativo (aunque ya en menor proporción que en el área anterior destinada a la piscina), de esas precarias cimentaciones de zanjitas y zapatas cuadrangulares, si bien sí nos apareció, en su zona más suroriental, la huella de una especie de fosa irregular, casi ovoidal, de mayor envergadura que las otras, posiblemente relacionada con algún tipo de pozo o fosa séptica de la nave o edificio que ocupara previamente este espacio en época contemporánea antes de su urbanización y parcelación actual.

Del mismo modo y también por petición expresa de la dirección facultativa de las obras, dejamos sin desterrar la franja más occidental del solar, en línea de la fachada principal del solar, desde el límite de la acera actual hasta el límite del destierre acometido para la implantación de la vivienda, con unas dimensiones de toda la anchura de la parcela y 3,40 mts. de longitud, siendo ésta una zona de retranqueo obligatorio de la línea de la fachada principal del edificio proyectado según la normativa vigente del P.G.O.U. de Martos.

**FIG. 11. PROCESO DE C.A.M.T. EN LA ZONA DEL DEL SOLAR DESTINADA A LA CONSTRUCCIÓN DE LA VIVIENDA PROYECTADA, DONDE OBSERVAMOS UNA MENOR PRESENCIA DE LAS HUELLAS EN NEGATIVO DE LAS CIMENTACIONES DE ÉPOCA CONTEMPORÁNEA (Fotos: J.A. Hermoso).**
