# ANUARIO ARQUEOLÓGICO DE ANDALUCÍA 2021

**ACTIVIDAD ARQUEOLOGICA PREVENTIVA MEDIANTE CONTROL ARQUEOLOGICO DE MOVIMIENTOS DE TIERRAS EN LA C/POSTIGUILLO Nº 6, ESQUINA CON LA C/SALSIPUEDES, DE TORREDONJIMENO (JAÉN).**

**JUAN ANGEL MARTOS HERMOSO  
RAFAEL SÁNCHEZ SUSÍ**

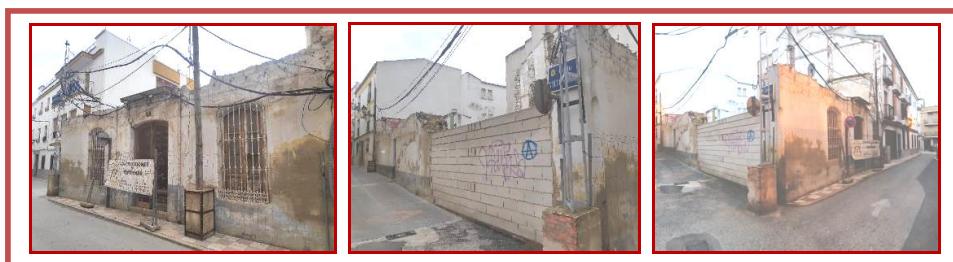
FIG. 10. ESTADO PREVIO DEL SOLAR. IZQU.: FACHADA POR LA C/. POSTIGUILLO; CENTRO: FACHADA POR LA C/. SALSIPUEDES; DRCHA.: PANORÁMICA DEL EXTERIOR DEL SOLAR (Fotos: JUAN ÁNGEL MARTOS HERMOSO).

Así pues, como ya antes hemos apuntado, el día 12 de diciembre de 2022, hicimos un primer acercamiento al solar para conocer su estado previo y tomar fotografías antes de que se comenzaran a derribar la pared de fachada de la C/. Salsipuedes y las dos pequeñas habitaciones del fondo de la parcela (figura 10).

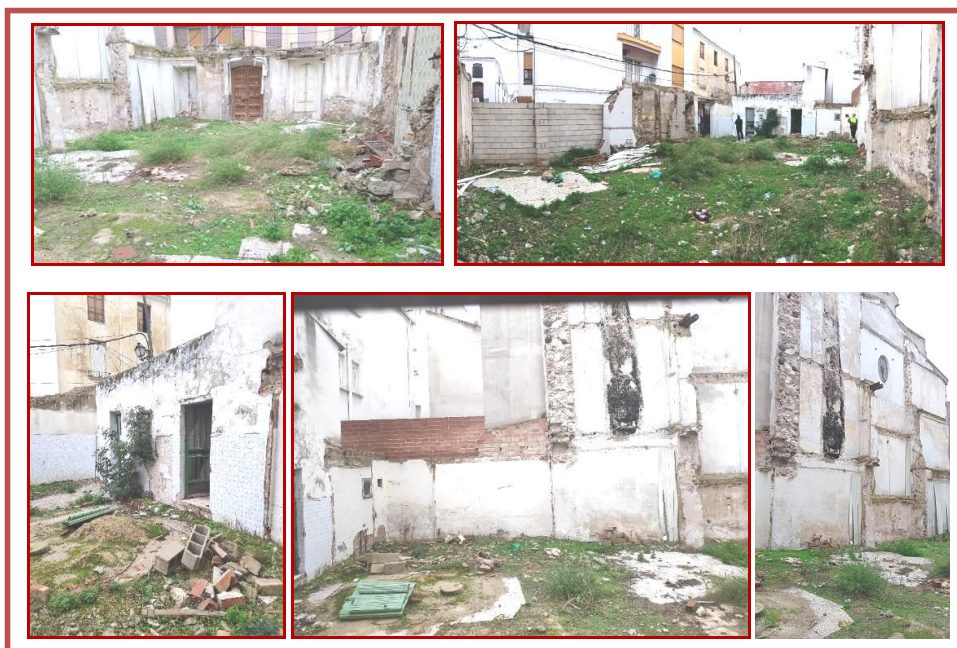
Como puede observarse en la figura 11 en el interior del solar, al fondo (zona oriental del mismo), había dos pequeñas habitaciones sin demoler, una especie de lavadero con un acceso ruinoso a lo que sería una pequeña terraza y un cuarto de baño exterior, que debían ser

demolidas y desescombradas antes de iniciar nuestro trabajo de Control Arqueológico de Movimientos de Tierras. Asimismo, se aprecian partes de las antiguas solerías y pavimentos de la vivienda ya derribada, las cuales no habían sido demolidas por prescripción técnica de nuestra Dirección Arqueológica.

FIG. 11. ESTADO PREVIO DEL SOLAR. ARRIBA: FOTOS DESDE LOS FONDOS DEL SOLAR ESTE Y OESTE; ABAJO IZQU.: PEQUEÑAS HABITACIONES SIN DEMOLER EN EL FONDO ORIENTAL DEL SOLAR; ABAJO CENTRO E IZQU.: PARED MEDIANERA MERIDIONAL QUE NO SE VA A DEMOLER POR PRESCRIPCIÓN DE LA DIRECCIÓN FACULTATIVA DE LAS OBRAS (Fotos: JUAN ÁNGEL MARTOS HERMOSO).

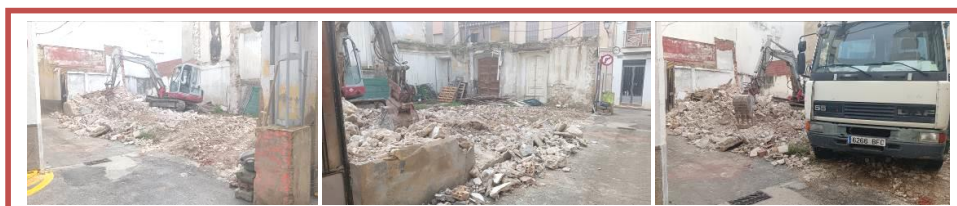
Los días 15 y 16 de diciembre de 2022, comenzaron los trabajos de derribo y desescombro de las habitaciones del fondo oriental del solar, cuya demolición aún no se había acometido, y de la pared septentrional correspondiente a la fachada del antiguo edificio por la C/. Salsipuedes, para, de esta manera, poder introducir la máquina retroexcavadora giratoria dentro del recinto y para poder posteriormente acometer los trabajos de los vaciados del terreno necesarios para la implantación de la cimentación en losa de hormigón armado proyectada (figura 12).

FIG. 12. PROCESO DE DERRIBO Y DESESCOBRO DE LA PARED DE FACHADA DE LA C/. SALSIPUEDES Y DE LAS PEQUEÑAS HABITACIONES EXISTENTES EN EL FONDO ORIENTAL DEL SOLAR (Fotos: JUAN ÁNGEL MARTOS HERMOSO).

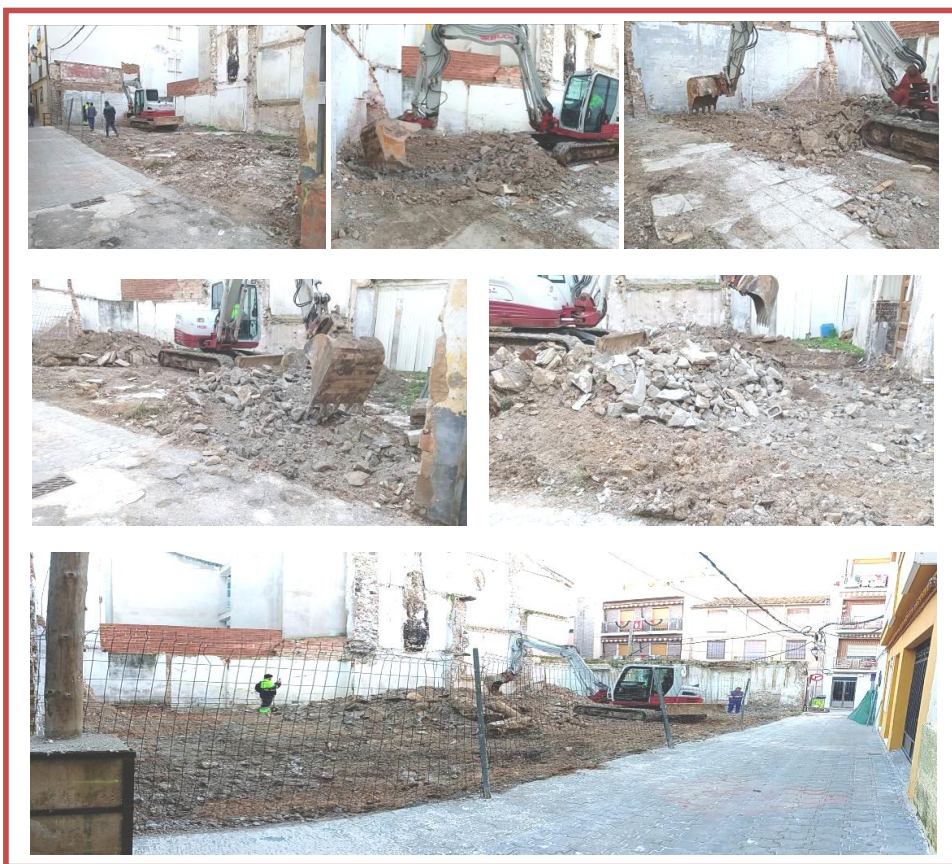
FIG. 13. PROCESO DE DERRIBO Y DESESCOMBRO DE LA PARED DE FACHADA DE LA C/. SALSIPUEDES Y DE LAS PEQUEÑAS HABITACIONES EXISTENTES EN EL FONDO ORIENTAL DEL SOLAR (Fotos: JUAN ÁNGEL MARTOS HERMOSO).

Iniciamos estos trabajos en la zona nororiental del solar, con la máquina retroexcavadora giratoria y con el empleo del cazo normal de dientes, con el que íbamos retirando progresivamente los restos de solerías/pavimentos del último edificio que ocupó la parcela, las tierras vegetales superficiales del interior de la misma y los restos de escombros acumulados aún no eliminados (figura 13).

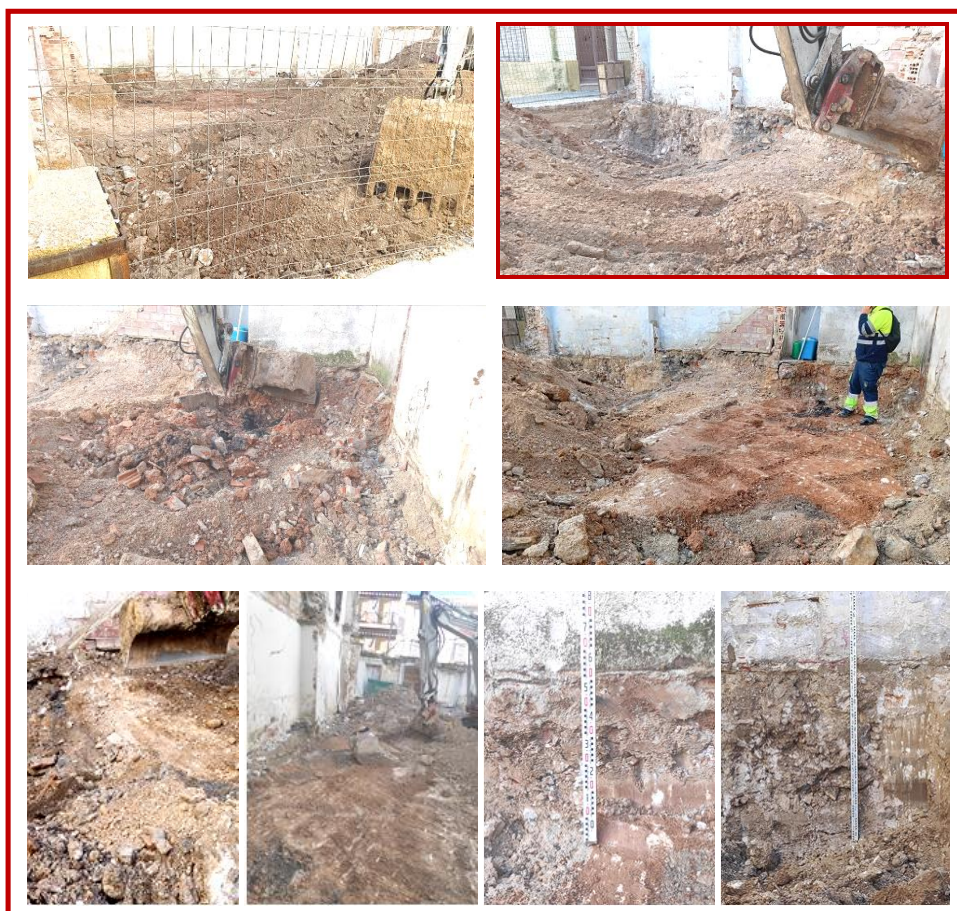
En esa misma zona nororiental del solar, al comenzar los vaciados con el cazo de dientes, comprobamos la existencia de un gran paquete de escombros de yesos y materiales de construcción de época contemporánea (U.E.N. 1), introducidos, de forma artificial y antrópica, al interior de un gran rebaje, probablemente de tipo natural (antiguo arroyadero/canal de drenaje hidráulico), de perfil cóncavo (U.E.N. 2), abierto en el estrato superior de la matriz geológica del terreno (arcillas abigarradas marrones con manchas diseminadas y descompuestas de greda margosa de tonalidad blanquecina), que nos afloraba aquí, al igual que en el resto de esa zona oriental del fondo de la parcela, muy superficialmente, casi a cota de la rasante de la C/. Salsipuedes, alcanzando posteriormente, con el progreso de estos vaciados, una cota de profundidad de -2,10 m., donde ya se insertaba en el siguiente estrato de la roca natural del terreno (margo-calizas arcillosas de tonalidades blanquecinas), por lo

que, en principio decidimos profundizar, a modo de cata, hasta una cota de -0,80 m., para valorar la profundidad de esos rellenos artificiales de escombros (figura 14).

FIG. 14. PROCESO DE VACIADO DE LA ZONA ORIENTAL DEL SOLAR = ARRIBA: VACIADO DE LOS ESCOMBROS (U.E.N. 1) DE COLMATACIÓN Y SELLADO DE UN POSIBLE ARROYADERO/CANAL DE DRENAJE HIDRÁULICO NATURAL (U.E.N. 2) EN LA ZONA SURORIENTAL DEL SOLAR; CENTRO: ELIMINACIÓN DE LA RED DE SANEAMIENTO INTERIOR DEL ANTIGUO EDIFICIO DERRIBADO Y AFLORAMIENTOS DEL PRIMER ESTRATO DE LA MATRIZ GEOLÓGICA DEL TERRENO; ABAJO: AFLORAMIENTOS DE LA MARIZ GEOLÓGICA DEL TERRENO Y CONTRASTE EN PERFIL DE LA INTERFACIES DE ESE ARROYADERO/CANAL DE DRENAJE (U.E.N. 2) RESPECTO AL PAQUETE ARTIFICIAL DE ESCOMBROS QUE LA COLMATA Y SELLA (U.E.N. 1). FOTOS: JUAN ÁNGEL MARTOS HERMOSO.

Por su parte, en la zona suroriental del solar, comprobamos la existencia del antiguo saneamiento interior de la última vivienda que ocupó el solar, ahora ya derribada, que, al ser de época contemporánea, construido con piedras y ladrillos, a modo de atarjea, decidimos ir eliminando progresivamente, mientras que, en el resto de la zona, nuevamente nos afloraba ese primer estrato de la matriz geológica del terreno antes comentado: arcillas abigarradas de tonalidades marrones con manchas diseminadas y descompuestas de gredas margosas de tonalidades blanquecinas (figura 14).

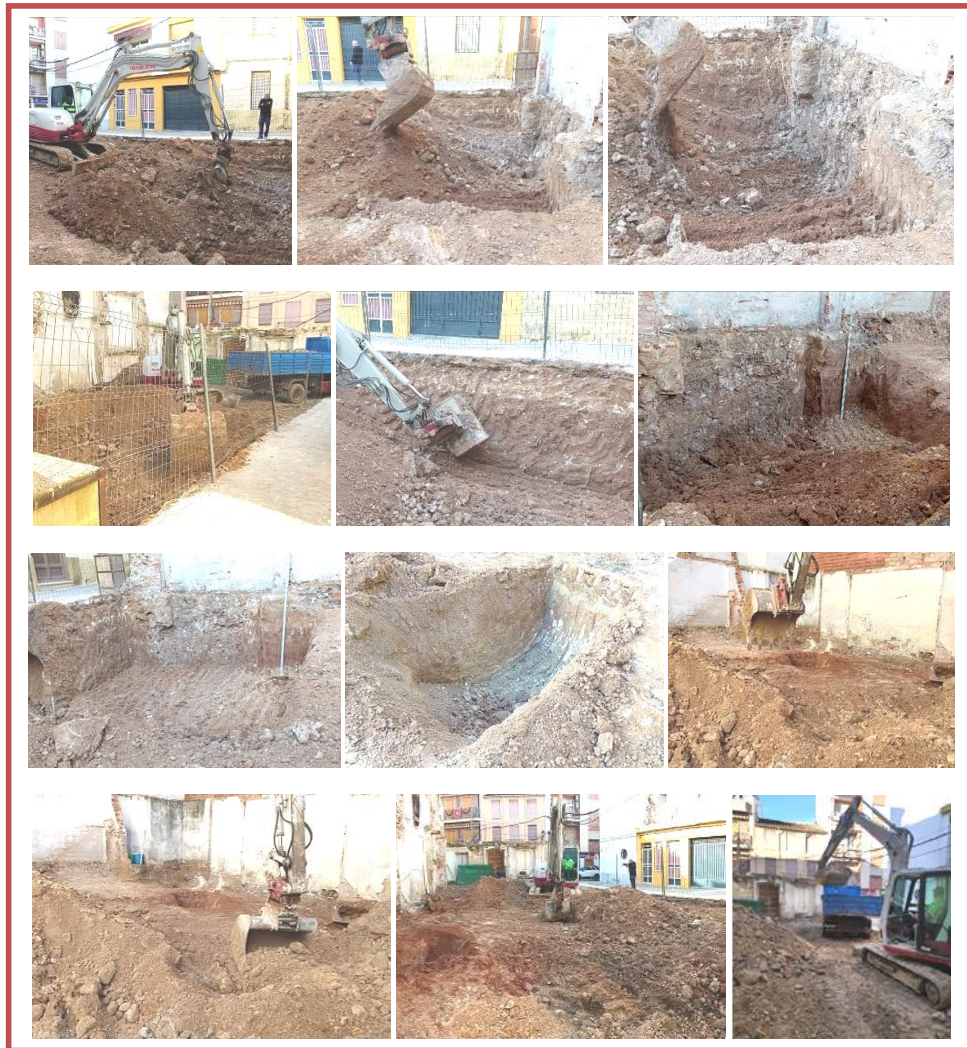
Tras seguir profundizando en esas zonas orientales del solar, alternando la utilización del cazo de limpieza y el cazo de dientes, del brazo de la máquina retroexcavadora giratoria de la que disponíamos, pudimos también seguir comprobando que, tras la capa superficial de escombros de los derribos de la antigua vivienda existente y de sus solerías y soleras, toda la parcela, excepto ese rebaje/arroyadero antiguo/canal de drenaje hidráulico, presentaba superficialmente esas arcillas marrones geológicas antes comentadas, por lo que no había ningún problema para ir alcanzando las cotas de profundidad que aconsejaba el estudio

geotécnico anteriormente realizado en la parcela, si bien, por prescripción de la Dirección Facultativa de las obras, se realizó una pequeña cata con el cazo de dientes para valorar la composición geológica del terreno a mayor profundidad que la que, hasta ese momento habíamos alcanzado (-0,60/-0,70 m. aproximadamente). En esta pequeña cata pudimos comprobar que, bajo ese primer estrato geológico de arcillas abigarradas marrones, nos aparecían las margo-calizas arcillosas de tonalidades blanquecinas, que, para la implantación de la cimentación proyectada, presentaba mayor capacidad portante que las anteriores. También fuimos eliminando progresivamente la cimentación en piedra y mortero de cal y arena de la pared de la fachada de la C/. Salsipuedes, que estaba directamente implantada sobre el primer estrato geológico de arcillas marrones antes descrito (figura 15).

FIG. 15. CONTINUACIÓN DE LOS PROCESOS DE VACIADO DE LA ZONA CENTRO-ORIENTAL DEL SOLAR = LAS 7 PRIMERAS FOTOS: ZONA SURORIENTAL: FOTO 8: CATA EN PROFUNDIDAD PARA VALORAR LA COMPOSICIÓN DE LA MATRIZ GEOLÓGICA DEL TERRENO; FOTOS RESTANTES: ELIMINACIÓN DE LAS TIERRAS DEL SOLAR (FOTOS: JUAN ÁNGEL MARTOS HERMOSO).

Estas margo-calizas arcillosas, de tonalidades blanquecinas, presentaban superficialmente unos buzamientos en pendiente hacia el norte, con cotas que rondaban desde -1,35 a -1,80 m.

y hacia el oeste, con aproximadamente las mismas cotas de pendiente (quizá hacia este punto cardinal algo menores).

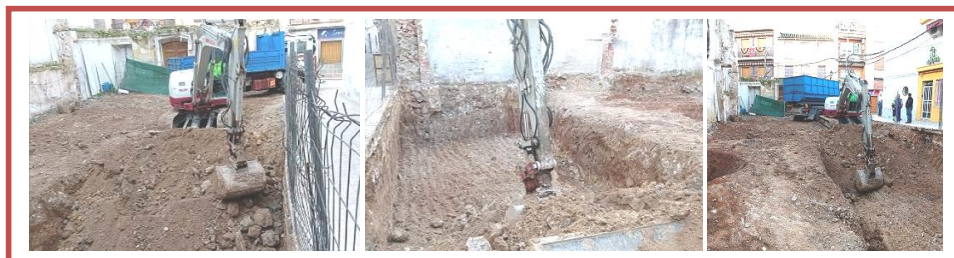
FIG. 16. CONTINUACIÓN DE LOS PROCESOS DE VACIADO DE LA ZONA CENTRO-SEPTENTRIONAL DEL SOLAR HASTA LAS COTAS NECESARIAS PARA LA IMPLANTACIÓN DE LA NUEVA CIMENTACIÓN PROYECTADA (FOTOS: JUAN ÁNGEL MARTOS HERMOSO).

La siguiente jornada laboral, día 20 de diciembre de 2022, también partida (de 8:00 a 14:00 horas y de 15:00 a 18:00 horas), fue algo más fluida por el refuerzo de camiones para el destierre, comenzando uniformemente desde la zona centro-oriental, donde nos habíamos quedado el día anterior, hasta alcanzar la zona centro-septentrional/noroccidental de la parcela, donde teníamos que dejar un tacón de tierra sin vaciar para la creación de una rampa de acceso al solar, en previsión de la entrada de los camiones y acopio del material a emplear en las obras de cimentación, desterrando progresivamente los escasos restos de tierras y escombros superficiales que aún quedaban y la propia matriz geológica del terreno hasta las cotas necesarias para la implantación de la mencionada cimentación en losa de hormigón armado (-2,00/-2,10 m. aproximadamente), que, aquí, alcanzaba los niveles superficiales de las margo-calizas arcillosas, de tonalidades blanquecinas, con mayor resistencia y capacidad portante para la nueva edificación proyectada (figuras 16 y 17).

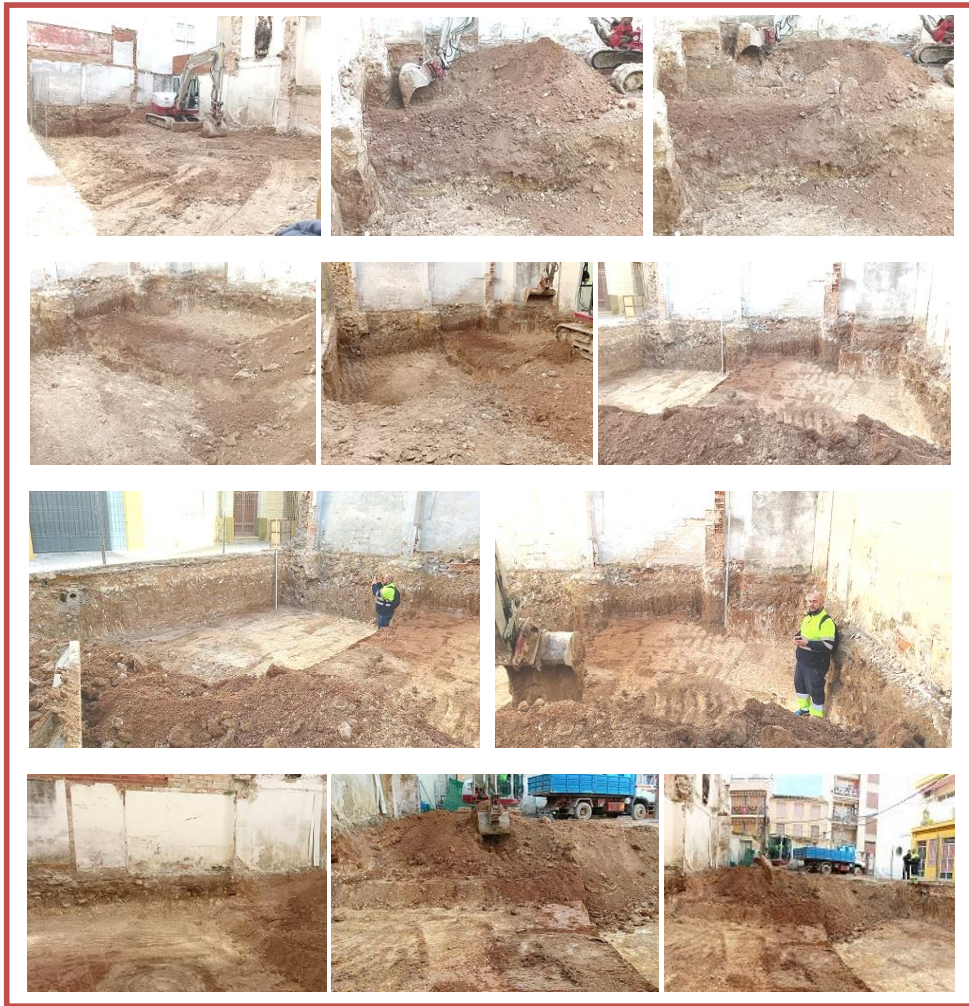
Una vez alcanzados los vaciados necesarios en la zona centro-septentrional del solar, procedimos a ejecutar los mismos en la zona suroriental hasta alcanzar los niveles del área centro-meridional de la parcela, dejando un escalón de unos 60/70 cms. entre el destierre alcanzado en la mitad septentrional (-2,00/-2,10 m.) y la mitad meridional del mismo (-1,35/-1,40 m.), por la circunstancia de que las margo-calizas arcillosas, de tonalidades blanquecinas, presentaban un buzamiento en pendiente desde el sur hacia el norte y no era necesario alcanzar las mismas cotas de profundidad de los vaciados de la mitad más septentrional de la parcela.

En esta nueva mitad meridional vaciada, en el límite de las cotas de profundidad necesarias, para implantar la nueva cimentación proyectada, nos afluó una huella de la antigua plantación y de las raíces de un árbol que habría, en su día, en el patio interior de la última vivienda que ocupó el solar, dejándonos superficialmente una marca circular de 1,60 m. de diámetro, en la que se apreciaba un color de tierra diferente y la posición original del tronco de unos 40 cms. de diámetro, del cual tomamos referencias fotográficas y planimétricas, tanto

de la marca dejada, a la que hemos denominado U.E.C. 4 (al tratarse de un vaciado artificial de origen antrópico), como de su relleno interior, formado por tierras marrones oscuras mezcladas con restos cenizos y de las arcillas marrones, algo anaranjadas, del primer estrato geológico localizado, a la que hemos denominado como U.E.N. 5 (figuras 17 y 18).

FIG. 17. CONTINUACIÓN DE LOS PROCESOS DE VACIADO EN LA ZONA SURORIENTAL/CENTRO-MERIDIONAL DEL SOLAR HASTA LAS COTAS NECESARIAS PARA LA IMPLANTACIÓN DE LA NUEVA CIMENTACIÓN PROYECTADA (FOTOS: JUAN ÁNGEL MARTOS HERMOSO).

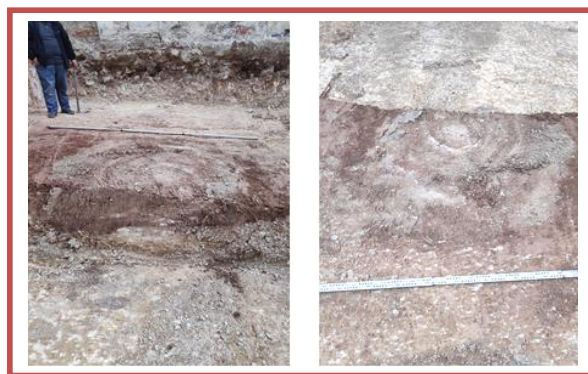
FIG. 18. HUELLAS EN NEGATIVO DE LA PLANTACIÓN Y RAÍCES DE UN ÁRBOL QUE HABRÍA EN EL PATIO INTERIOR DE LA ÚLTIMA VIVIENDA QUE OCUPÓ ESTE SOLAR (FOTOS: JUAN ÁNGEL MARTOS HERMOSO).

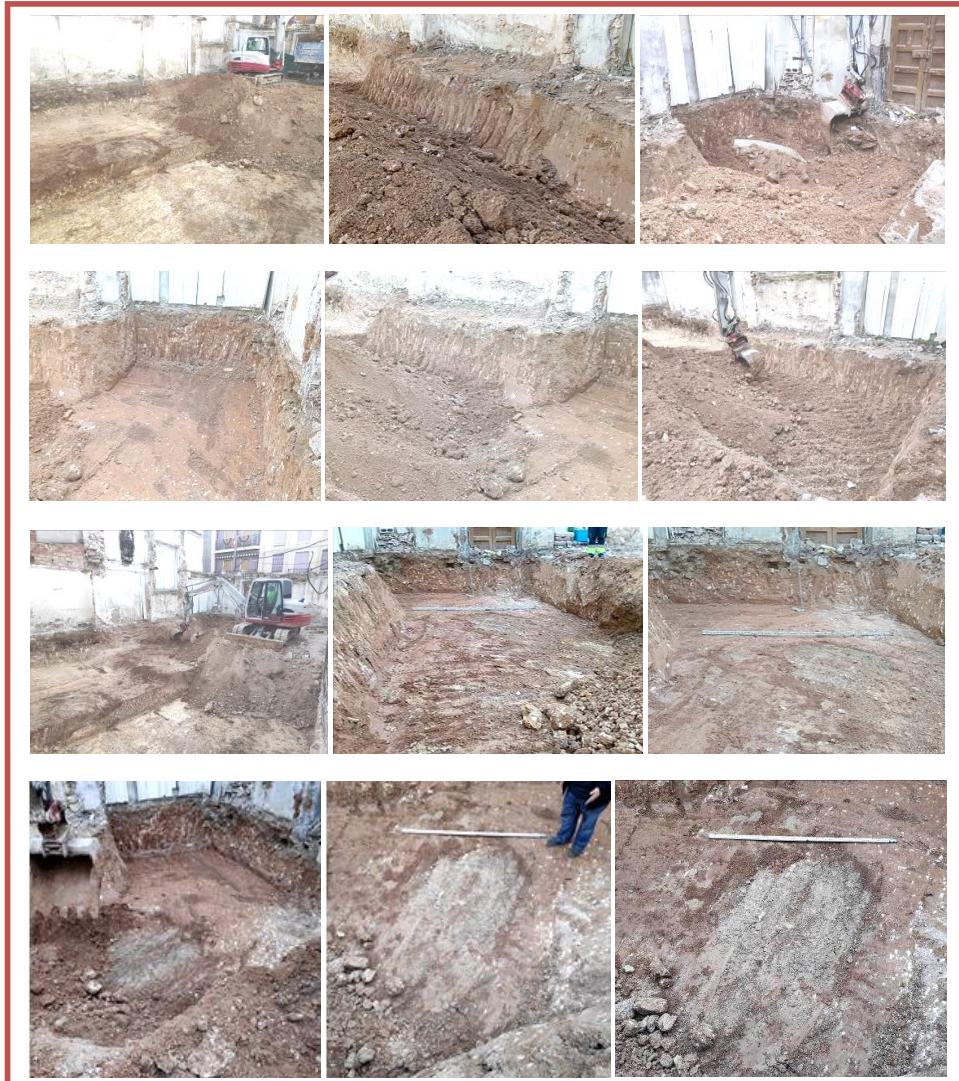
FIG. 19. FOTO PRIMERA: HUELLA DE PLANTACIÓN Y RAÍCES DEL ÁRBOL QUE HABRÍA EN EL PATIO INTERIOR DE LA ÚLTIMA VIVIENDA QUE OCUPÓ EL SOLAR; 6 FOTOS SIGUIENTES: TACÓN DE SEGURIDAD PARA LA PARED MERIDIONAL SIN DERRIBAR Y VACIADOS DEL ÁREA SUROCCIDENTAL DE LA PARCELA; FOTOS RESTANTES: HUELLA EN NEGATIVO DEL POZO CIEGO, DE RECOGIDA DE LAS AGUAS FECALES DE LA ÚLTIMA VIVIENDA QUE OCUPÓ EL SOLAR (FOTOS: JUAN ÁNGEL MARTOS HERMOSO).

En la continuación de los destierres, por la zona centro-meridional del solar, tuvimos que dejar un tacón de tierras sin vaciar, de aproximadamente 1,00/1,20 m., por razones de seguridad, debido a que la pared meridional de la vivienda, con dos pilares que sobresalían algo de esa pared, que no se iba a demoler, presentaba su cimentación en el primer estrato geológico más superficial (las arcillas abigarradas de tonalidades marrones anaranjadas) y no debíamos acercarnos mucho a ella hasta que se fuera a implantar directamente la cimentación proyectada (figura 19).

Habiendo dejado ese tacón de tierras de seguridad, procedimos a ir vaciando la zona suroccidental de la parcela, hasta una cota aproximada de -1,70/-1,80 m., donde nuevamente nos afloraba ese primer estrato geológico de arcillas abigarradas, de tonalidades marrones anaranjadas, con manchas diseminadas y descompuestas de gredas margosas de tonalidades blanquecinas (figura 19).

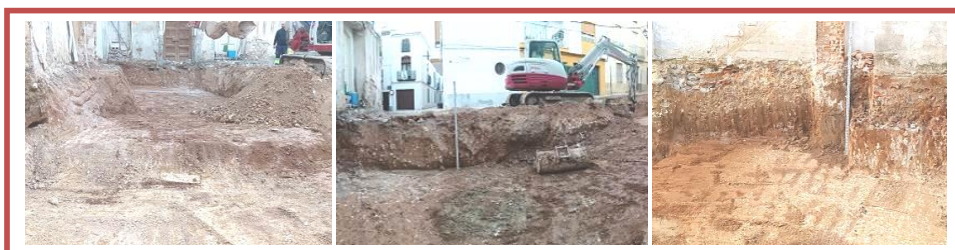
En el límite final de esas cotas de profundidad alcanzadas, suficientes para implantar la nueva cimentación proyectada para el edificio a construir, nos apareció una nueva huella en negativo, circular (casi ovoidal), excavada en la matriz geológica del terreno, de 1,30 m. de diámetro, perteneciente al pozo ciego, de recogida de aguas fecales, de la última vivienda que ocupó este solar, hoy en día demolida (figura 19). Tras corroborar la inexistencia de restos arqueológicos pretéritos (ni materiales, ni estructurales, ni estratigráficos) en el área y dejándola reflejada, tanto fotográficamente, como en planimetría, denominando a su interfaces constructiva como U.E.C. 3 y a su relleno interior, de tierras orgánicas de tonalidades marrones oscuras grisáceas, como U.E.N 4, se continuó el trabajo de destierre casi por completo hasta alcanzar el área del tacón de tierras sin vaciar que teníamos que dejar como rampa de acceso en la zona noroccidental de la parcela (figura 20).

FIG. 20. IZQU.: ÚLTIMOS VACIADOS JUNTO A LA ESQUINA NOROCCIDENTAL DEL SOLAR; CENTRO: POZO CIEGO Y TACÓN DE TIERRAS SIN VACIAR PARA LA RAMPA DE ACCESO AL INTERIOR DEL SOLAR; DRCHA: RESTOS PARCIALES DE UN POZO DE CIMENTACIÓN DE UN PILAR DE LA PARED ORIENTAL DE LA ÚLTIMA VIVIENDA QUE OCUPÓ EL SOLAR (FOTOS: JUAN ÁNGEL MARTOS HERMOSO).

En la zona suroriental del solar, bajo una zapata de hormigón armado del edificio colindante a nuestro solar, nos aparecían restos parciales de otra huella en negativo, de tendencia circular, excavada en la matriz geológica del terreno, perteneciente a un pozo de cimentación contemporáneo de un pilar de ladrillos de la pared oriental medianera respecto al edificio vecino en esta zona. A la interfaces constructiva (apertura artificial y antrópica de este pozo circular) la hemos denominado como U.E.C. 1, mientras que, a su relleno interior, de tierras marrones mezcladas con arcillas marrones-anaranjadas del primer estrato geológico documentado, la hemos denominado como U.E.N. 3. Del mismo modo, también hemos numerado, como U.E.C. 2, a la zapata de hormigón armado que se dispone encima de esa U.E.C. 1, perteneciente asimismo a la cimentación del edificio colindante de esa esquina (figura 20).

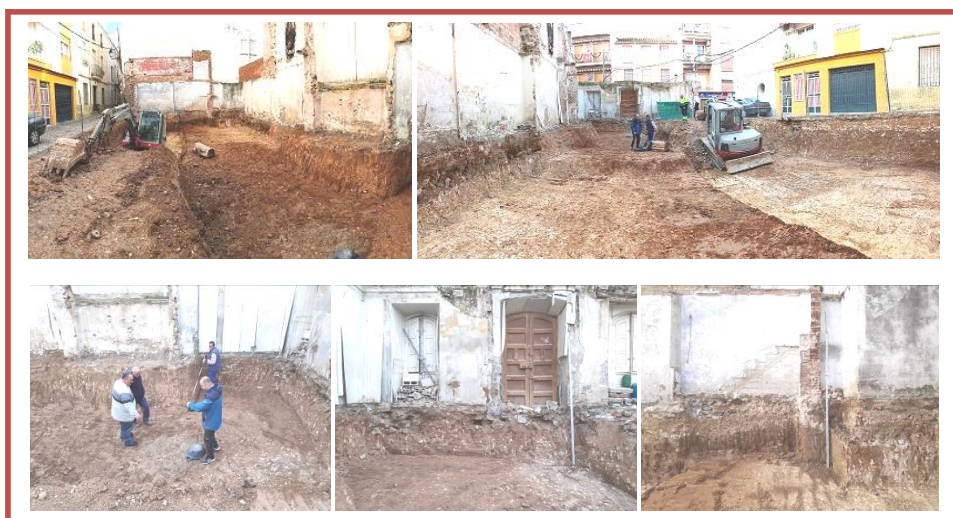
El día 21 de Diciembre de 2022, a las 9:00 horas de la mañana, nos acercamos al solar para tomar las diversas cotas de altura y las medidas pertinentes para plasmarlas en la planimetría y dar por finalizado nuestro Control Arqueológico de Movimientos de Tierras para esta Actividad Arqueológica Preventiva (figura 21), cuyos resultados, a nivel arqueológico, han sido completamente negativos, siendo también completamente innecesaria la supervisión del vaciado del tacón de seguridad dejado para la pared meridional, que no se va a derribar, ni para el tacón de tierras, de la zona noroccidental de solar, dejado para crear una rampa de acceso al mismo para la maquinaria y los camiones que operarán en las obras de ejecución de la cimentación y estructura a implantar del nuevo edificio proyectado. Su justificación es evidente: en los vaciados y destierres acometidos, desde prácticamente los niveles más superficiales de la parcela, se han alcanzado los niveles geológicos del terreno, no existiendo

evidencias materiales, estructurales, ni estratigráficas, adscribibles a épocas prehistóricas, protohistóricas e históricas pretéritas, salvo las mencionadas huella de cimentación contemporánea y las huellas en negativo de la plantación y raíces de un árbol en el patio interior de la última vivienda que ocupó la parcela, además de la huella, también en negativo, de un pozo ciego circular de esa misma vivienda.

FIG. 21. ESTADO FINAL DE LOS VACIADOS DEL SOLAR Y TOMA DE MEDICIONES (FOTOS: JUAN ÁNGEL MARTOS HERMOSO).

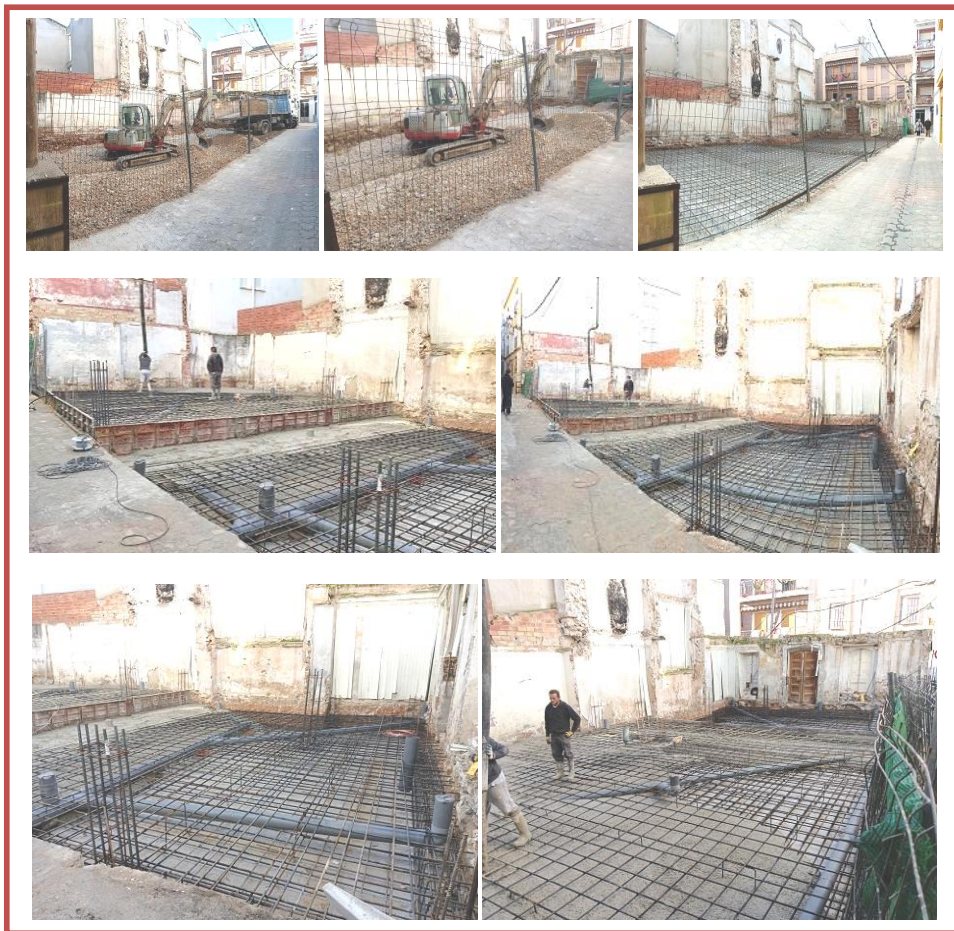
Así, pues, a partir del día 22 de diciembre de 2022, la empresa constructora del nuevo edificio proyectado, pudo dar comienzo a la regularización del solar con aportes de macadan, para posteriormente echar el hormigón de limpieza y regularización y seguidamente implantar la losa de cimentación a dos niveles de altura (figura 22).

FIG. 22. TRABAJOS DE CONSTRUCCIÓN E IMPLANTACIÓN DE LA CIMENTACIÓN PROYECTADA (FOTOS: JUAN ÁNGEL MARTOS HERMOSO).
