ANUARIO ARQUEOLÓGICO DE ANDALUCÍA 2021

RESUMEN PARA EL ANUARIO DE LA INTERVENCIÓN ARQUEOLÓGICA PREVENTIVA POR SONDEO MANUAL Y CONTROL DE MOVIMIENTO DE TIERRAS PARA LAS OBRAS DE CONSTRUCCIÓN DEL NUEVO CONSERVATORIO SUPERIOR DE MÚSICA EN PASEO DE ESPAÑA, ESQUINA C/ FEDERICO MAYOR ZARAGOZA DE JAÉN

FRANCISCO MONJE RUÍZ; ANTONIO LUIS CRESPO KAYSER.

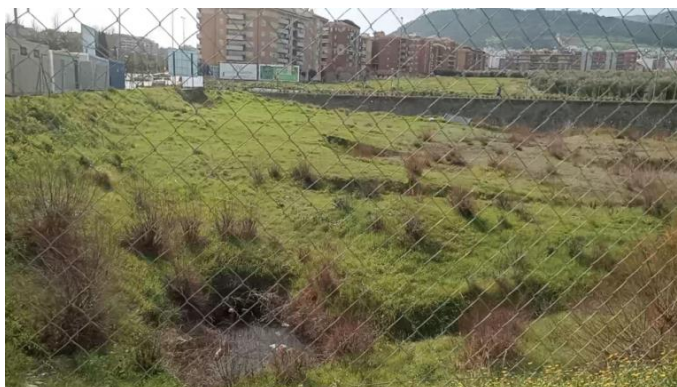
La parcela objeto de estudio se encuentra totalmente cubierta por la vegetación, capa vegetal que en algunas zonas consiste en vegetación baja, y en otras nos encontramos arbustos grandes, como los conocidos taráis, arbustos que aparecen en lugares donde hay humedad, y que tienen raíces gruesas y profundas.

Situación inicial del solar objeto de CMT

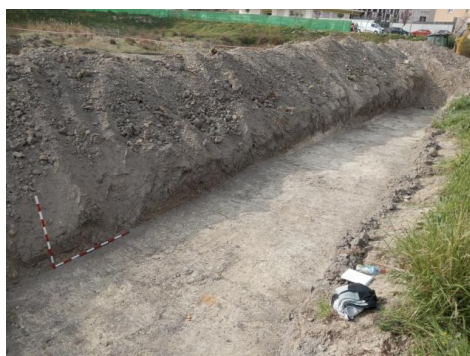
Sondeo 1.

Esto nos impide seguir avanzando más. Por ello, procedemos a identificar esta zona donde se ha realizado el CMT como Sondeo 1, localizando el geológico a -3,15 m en su zona junto al bloque de hormigón.

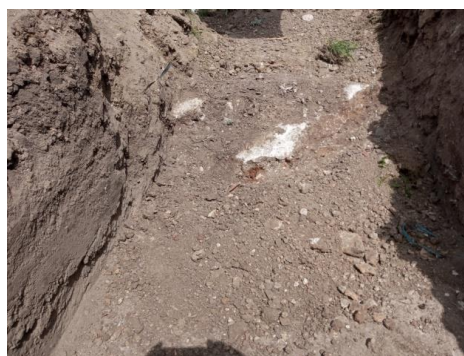
Al final de estos 20 metros nos encontramos con la cimentación de hormigón de una torre de luz (UE 1), construida hace décadas, y que actualmente estaba cortada a ras de suelo .

Bloque de hormigón (UE 1).

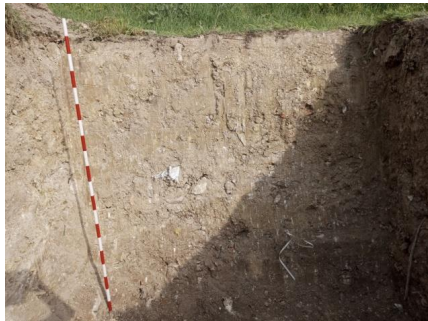
En los perfiles este y norte podemos apreciar un estrato de tierra marrón oscura, casi rojiza (US 3) con algunas incrustaciones de piedras. Este estrato tiene un grosor que varía desde 1 metro en perfil Sur, hasta 1,50 cms en perfil Norte y 0,90 cms en perfil este.

Debajo de esta Unidad Sedimentaria, localizamos otro estrato, de color más blanquecino (US 4), con un grosor en su parte más potente de 0,44 cms, estrato también que surge debido a la acción antrópica de la zona.

Debajo de US4 localizamos la misma tierra grisácea (US 1) que habíamos comentado con anterioridad, y a continuación de esta, en perfil este, aparece tierra negra identificada como US 2, con un sentido descendente en los perfiles Este y Oeste, hasta ser inapreciable en perfil Norte.

Perfil este sondeo 2.

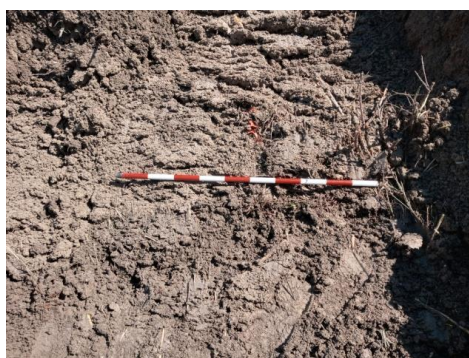
El CMT continúa por la zona Suroeste del solar. Esta zona tiene la característica de ser una tierra de color negro (US 6), muy húmeda debido a las filtraciones de agua que se producen por el perfil, como se puede observar los numerosos cañizos y taráis que hay en la zona. Cuando pasa el cazo de limpieza, la superficie se queda levantada a trozos, con numerosas grietas, propio de la humedad de la zona.

CMT zona sureste del solar, donde se aprecia estrato de tierra negra húmeda (US 6).

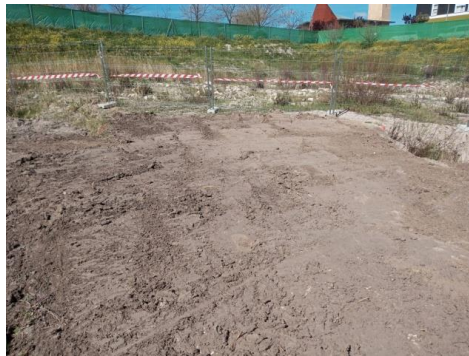
Avanzando por el perfil Oeste localizamos una zona de tierra más clara, color marrón claro (US 7), pero de mayor consistencia.

Este color es debido a las plataformas de adobe documentadas en la intervención anterior que creaba una zona de paso por la que entrar al poblado, ya que las puertas de la muralla se encontraban justo a unos metros dirección Oeste.

US 7 vista desde el este.

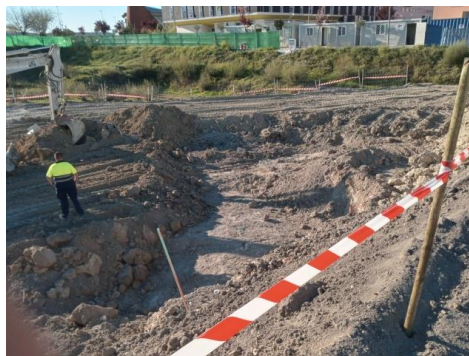
A partir de aquí, siguiendo en zona Oeste, y puesto que el terreno desciende bruscamente dirección norte, el nivel de cota ya es inferior al que se necesita, por lo tanto se realiza un proceso de relleno de tierra para dejar el terreno al nivel deseado de -3,80 m.

Proceso de relleno de zona norte del solar

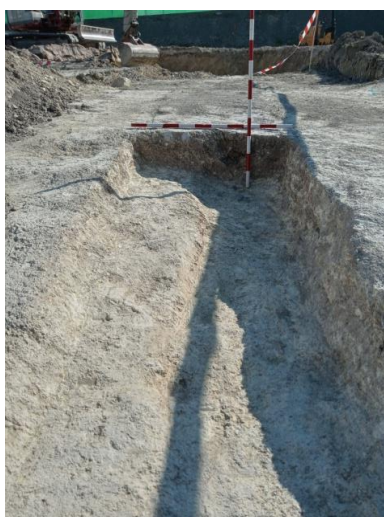
Sobre la zona sur y central de la parcela, localizamos una canalización, de la cual ya teníamos conocimiento de su existencia por la intervención anterior. Esta canalización (UE 2), excavada en la base geológica, tiene una orientación Sur-Norte, siguiendo la orografía descendente del terreno.

La canalización ha podido ser documentada con una longitud total en torno a 24 metros, con un grosor de 0,90 cms, que en algunas zonas se amplía hasta 1 m. La profundidad de la canalización varía desde ser prácticamente imperceptible en extremo sur, a tener conforme seguimos su orientación N, en torno a 0,10 cms, llegando al final del canal a documentarlo con una profundidad de 0,20 cms.

Canalización (UE 2).

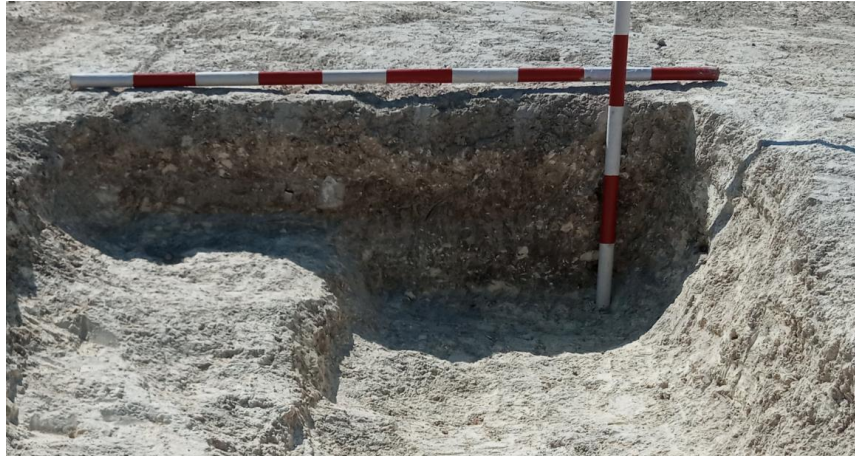
Se documenta, en la base del canal, sobre todo en la zona norte, una especie de rebaje o escalón, cuya existencia se explica debido a las continuas reformas que le hicieron mientras era utilizado. Esto provoca que la profundidad del canal se amplíe hasta 0,30 cms. En su parte sur nos aparece muy desecho y degradado, apenas perceptible, desaparecido en algunas zonas, e imposible de excavar debido a la humedad de la arcilla que prácticamente se deshace.

Interior UE 2.

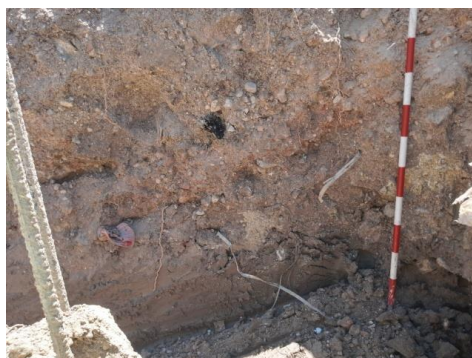
En la parte Norte, al ser una zona en la que se produjo un mayor nivel de relleno controlado para dejar a nivel de cota, cuando se realizan los encepados solo documentamos niveles de relleno (US 14), y conforme se va avanzando hacia el Sur, en los perfiles documentamos este nivel de relleno y debajo el estrato de tierra negra de la parcela (US 2), aunque poco a poco, va apareciendo el geológico.

Encepados zona norte.

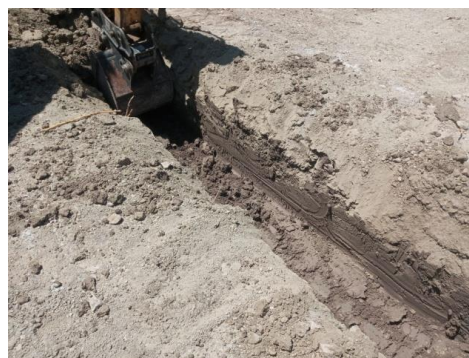
En la zona oeste de la parcela, había una serie de charcos grandes con agua que directamente habían rellenado con tierra. Esto ha dado lugar a que se formara fango y

lodo (US 15) al tener vegetación con humedad y enterrada, cuyo olor es muy característico conforme lo vamos descubriendo.

Encepados en zona oeste

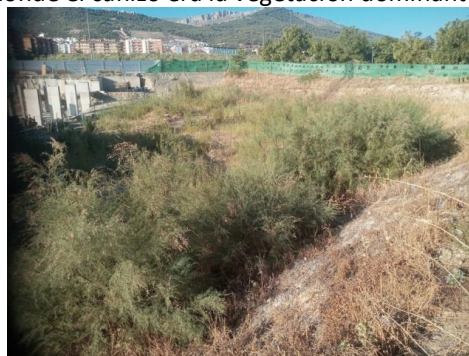
El estado inicial de la parcela era dantesco, con vegetación por todos lados. Hay que indicar que la parcela objeto de estudio se ha caracterizado por el gran humedal que desde siempre ha existido, provocado por las lluvias y la filtración de agua subterránea que viene desde el sur de Jaén. Todo ello provocó que se formaran auténticas lagunas, donde el cañizo era la vegetación dominante.

Estado inicial parcela, vista desde norte.

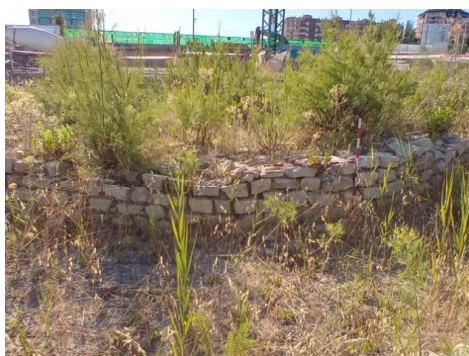
Por todo ello, además del abandono de la parcela y los restos arqueológicos durante más de una década, la muralla estaba cubierta totalmente por toda esta vegetación, vegetación que nacía de debajo de las piedras, con el consiguiente problema que hubo para su limpieza, sumando a esto los taráis que surgían entre el mortero que formaba la muralla, y cuyas raíces se adentraban profundamente, pudiéndose ver entre los sillares que formaban la muralla. El tronco de los taráis también supuso un problema, pues movía las piedras que formaban la muralla.

Estado inicial de la muralla en bastión norte.

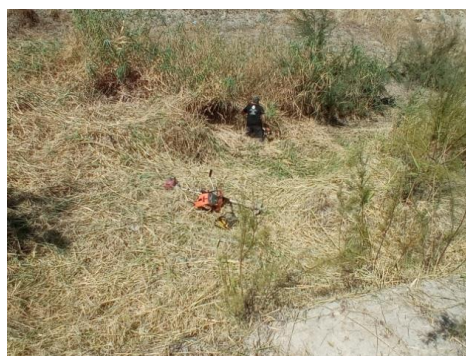
El foso localizado en intervención anterior, había estado inundado de agua hasta unas semanas antes. La vegetación, en este caso cañas, eran muy altas, y su eliminación fue especialmente complicada.

Desbroce en zona de foso. Vista sur.

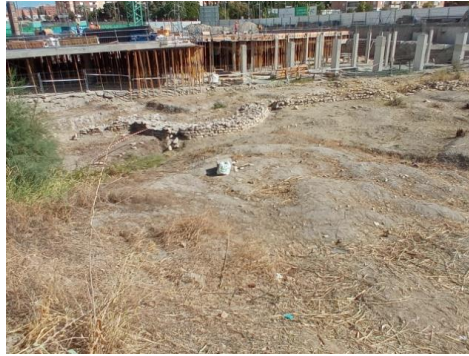
Parcela tras su desbroce. Vista desde norte.

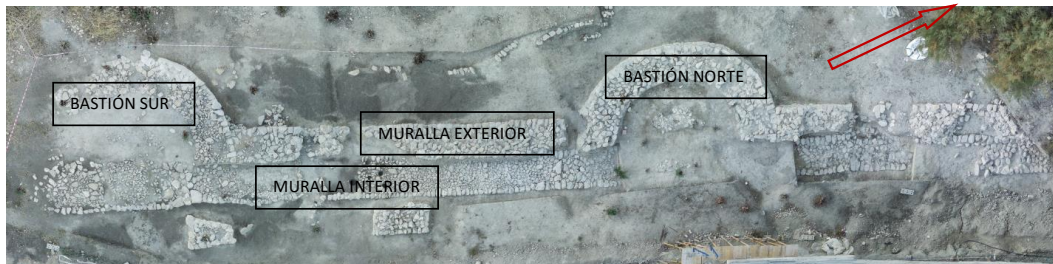
Conjunto estructural dividido en muralla exterior e interior.

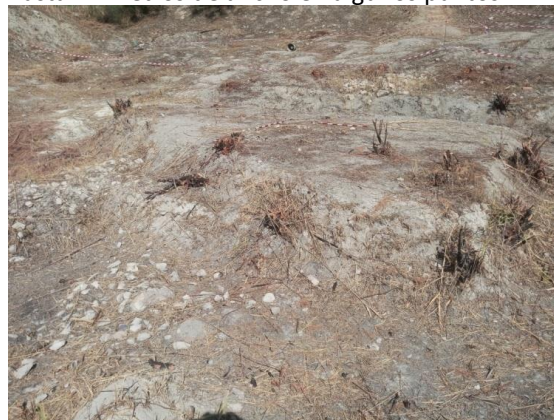
El sondeo planteado corresponde a la zona Noroeste del solar, ubicada sobre el foso y que responde a la necesidad de documentar la hipótesis de un posible espacio de conexión entre el interior y exterior del yacimiento que pudiese utilizar algún sistema de puente fijo o levadizo, ya que tanto la puerta como la berma nos indican la dirección hacia ese espacio concreto y que podría suponer el único elemento para salvar el foso de hasta 14 metros de ancho en algunos puntos.

Sondeo manual, vista desde sur.

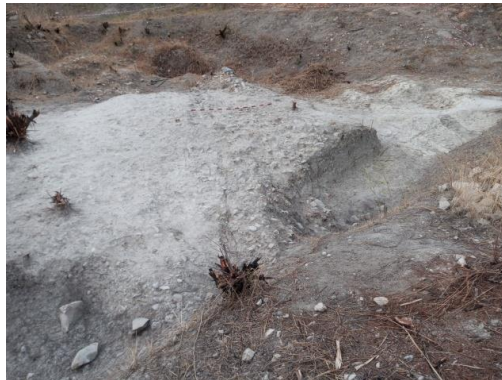
US 11, conforme avanzamos hacia el oeste, va ascendiendo ligeramente, hasta que llegamos a localizar la estructura UE 41. Sin embargo se produce un descenso conforme avanzamos hacia el norte.

Hay zonas de UE 41 que están cubiertas por US 11, pero otras no, aunque vemos indicios de que ese recubrimiento se podría haber perdido debido al agua de lluvia, pues vemos pequeños surcos realizados por el agua.

El inicio de UE 41 está en el sur, en forma de punta, y conforme va avanzando hacia el norte se va agrandando y ampliando. Su funcionalidad sería la de romper la fuerza del agua cuando ésta bajase por el cauce del foso a causa de las lluvias, y repartirla hacia un lado y otro, además de dar consistencia a la plataforma de adobes que lo recubría. En un punto determinado finalizan, dejando un espacio de varios metros hasta la otra orilla del foso. Al igual que UE 41, localizamos otras estructuras similares con la misma funcionalidad excavada en la intervención anterior, e identificadas como UE 39 y UE 40. Están una al norte y otra al sur, lo que es la cara oeste del foso.

US 11 y UE 41. Vista desde el norte.

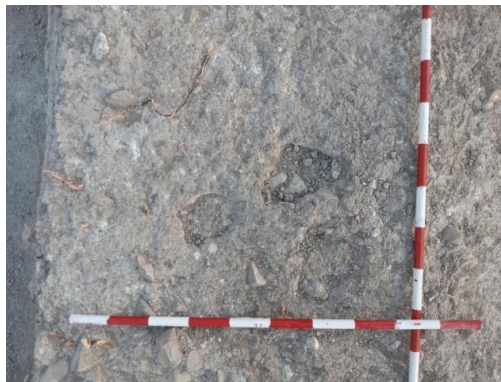
Hoyos de poste (UE 42). Vista desde sur.

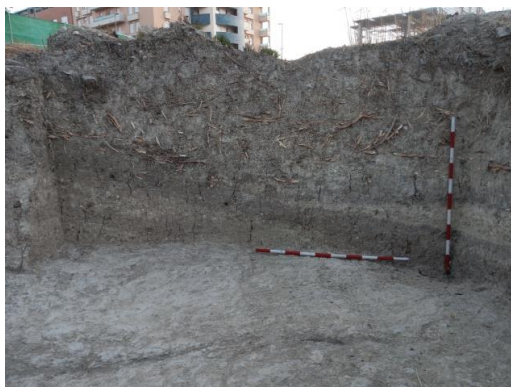
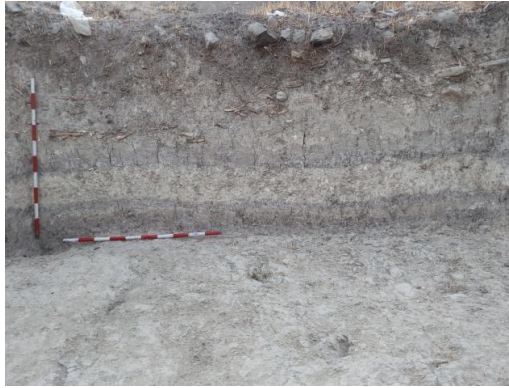
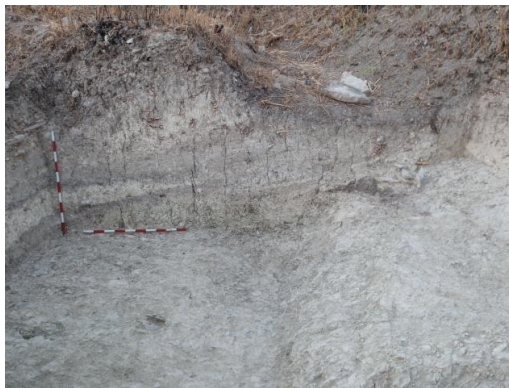
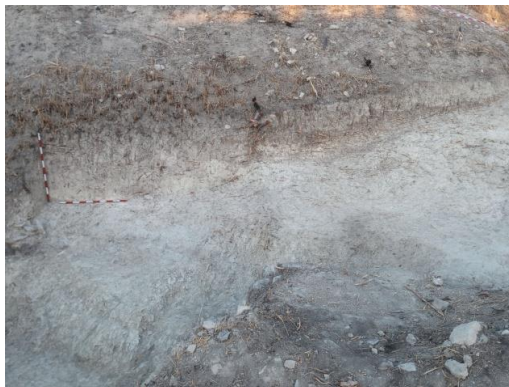
Resumiendo, el foso es una estructura excavada en la roca en su parte Oeste, pero en la parte Este es relleno de tierra negra, en paralelo a la línea de muralla situado al exterior del poblado. No se ha podido documentar todo el trayecto durante la intervención arqueológica de campo, pero ha podido ser marcado en al menos un punto con suficiente precisión para determinar sus dimensiones y factura. Se trata de una estructura defensiva en la que podemos observar en cada cara de la misma, una solución constructiva distinta. Mientras que la cara interna del foso está construida en su mayor parte exenta, es decir, por medio de estructuras emergentes, la cara externa está recortando la roca.

La base del foso parece ser plana en el ancho restante hasta la cara externa, que se estructura en escalones excavados en la roca. La función de estas estructuras es hacer circular la corriente por la parte baja, y en el caso en que aumente el caudal, suba rellenando los niveles poco a poco y siendo frenados por las estructuras. Como último nivel de defensa contra el agua, se encontraría la plataforma en talud, con piedra irregular, que ayudaría a frenar la corriente y evitar su desbordamiento.

Perfil norte cata en foso.

Perfil este cata en foso.

Perfil sur cata en foso.

Perfil oeste cata en foso.

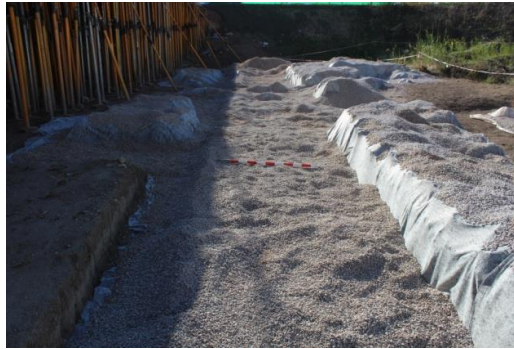
El proceso de cubrición de las estructuras de la muralla se llevó a cabo en varios días de trabajo. La malla era de 150 GR/M2, y con unas dimensiones de 125 m de longitud por 2,20 metros de anchura.

Respecto a la grava, se usaron 25 sacas de 1.000 kg cada una del tipo 1, cubriendo la malla con un grosor en torno a 20-25 cms.

Proceso de cubrición con malla geotextil y grava de los restos arqueológicos.

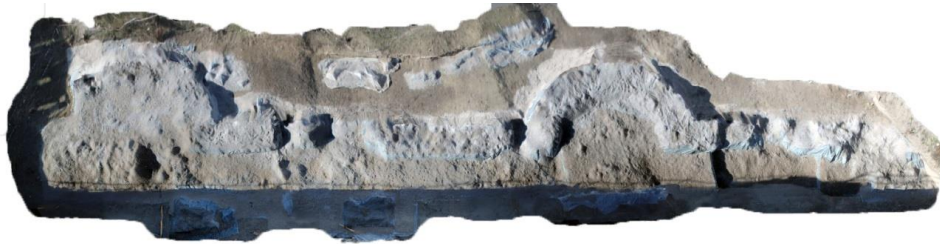
Fotogrametría estado final tras cubrición.
