ANUARIO ARQUEOLÓGICO DE ANDALUCÍA 2021

**INTERVENCION ARQUEOLOGICA EN LA CRUJIA ESTE DEL CLAUSTRO DEL
CONVENTO DE SAN ANTÓN, (BARRIO DE SAN ANTÓN, GRANADA)
BC.03.71/21**

ELENA NAVAS GUERRERO; BLANCA DORADOR MUÑOZ; MARÍA MOLINA MARTÍNEZ; MARIBEL MANCILLA CABELLO;

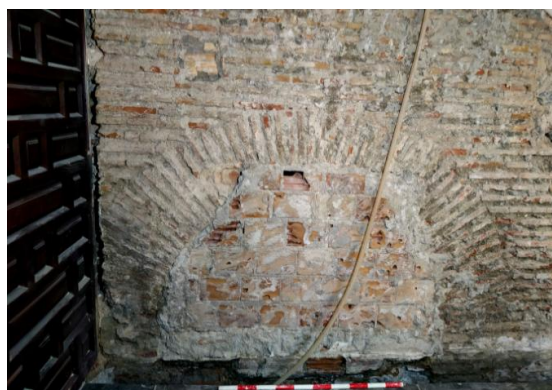
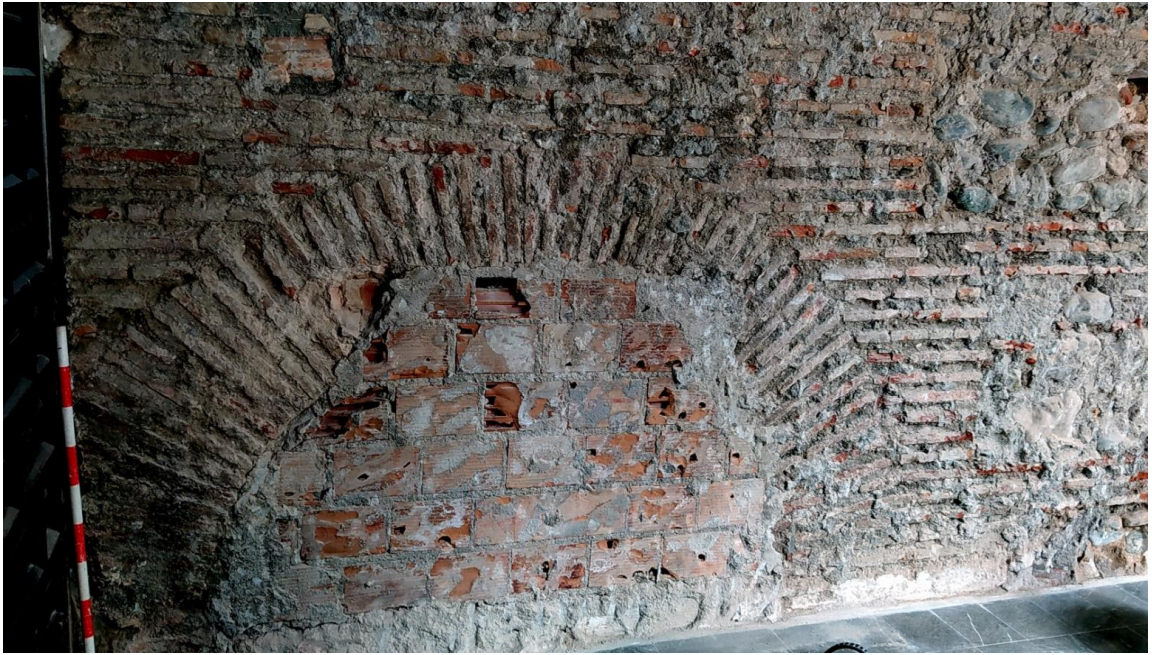
Ilustración 3: Arco de un aljibe bajo el suelo

Los muros tienen fábrica de ladrillo macizo, con casetones de cantos rodados. Los casetones están separados por una verdugada de ladrillo, compuestas por 3 hiladas de ladrillo macizo, superpuestas en donde se observan algunos mechinales. También se han conservado restos de cal blanca, con la que fue pintado el muro. Se detectan hasta seis arreglos diferentes a lo largo del tiempo. Se ha podido documentar la existencia de un aljibe abierto en el muro, con la cisterna de almacenaje de agua en el subsuelo.

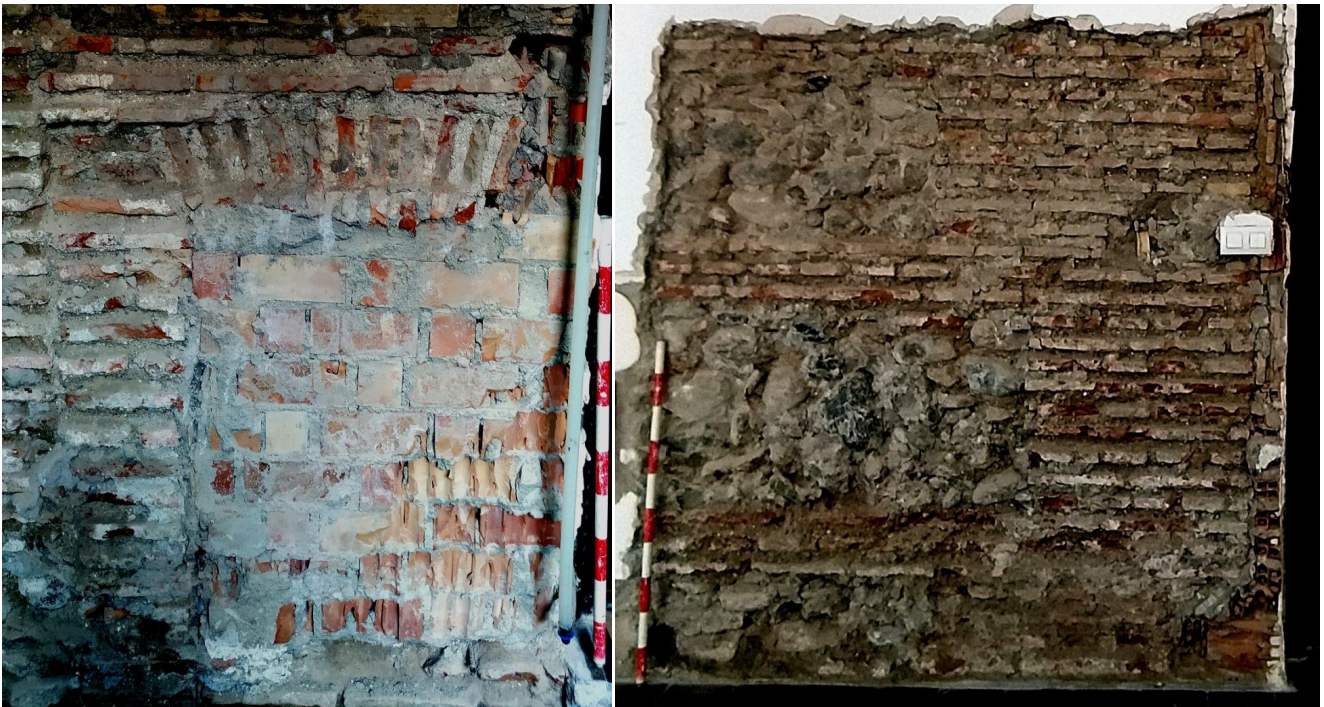
Ilustración 4: Vano enmarcado con dintel de ladrillo en cuña.

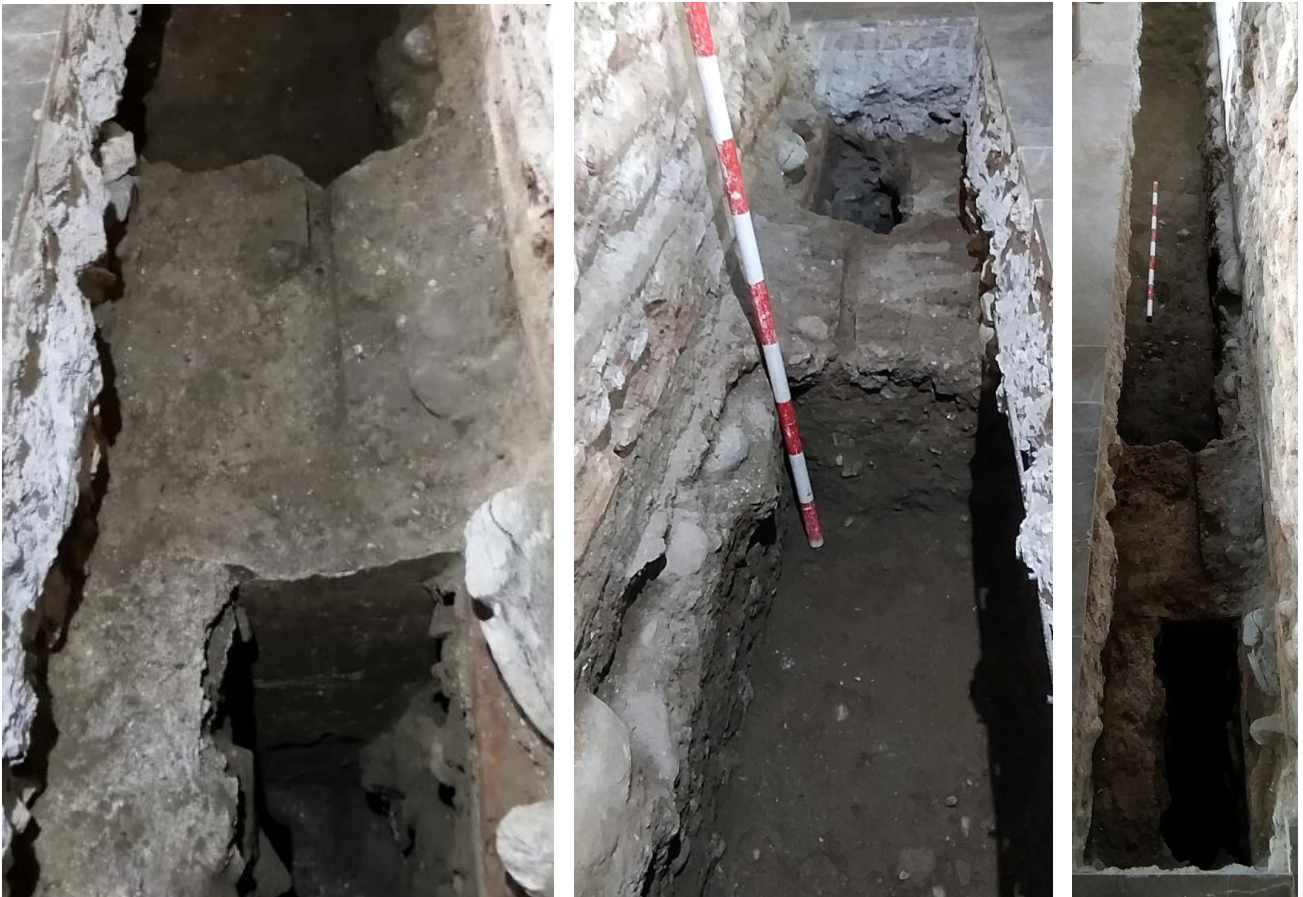
Ilustración 5: *Cara sur y cara norte de un muro fabricado con la técnica del tapial.*

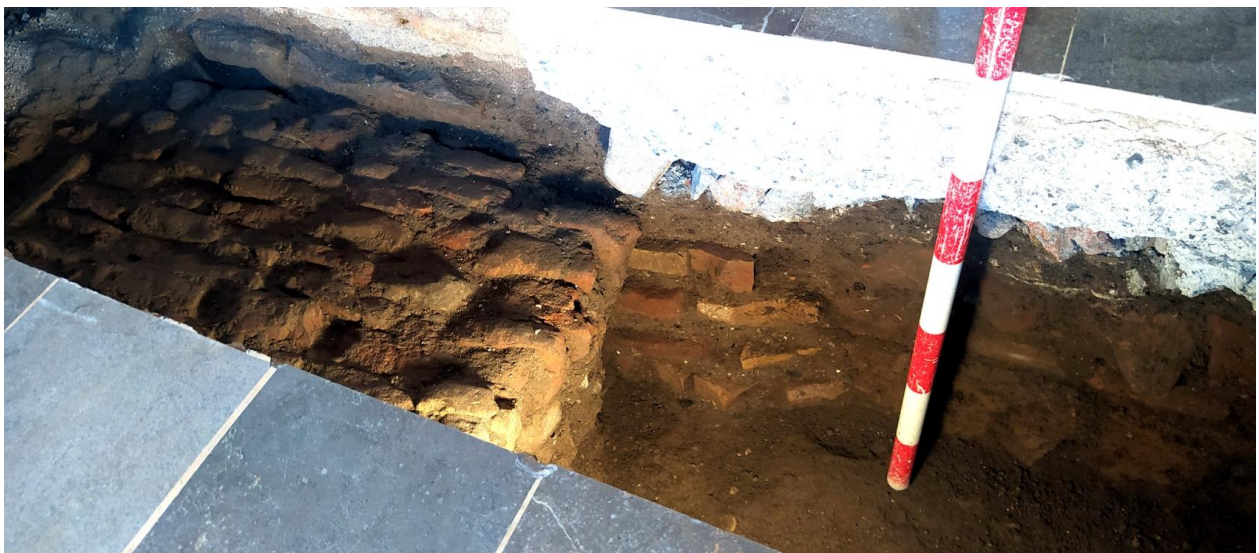
Ilustración 6: *Restos de Pavimento de ladrillo.*

De los pavimentos antiguos del actual convento, sólo quedan pequeños tramos de ladrillo, o de empedrado, que suelen llevar una capa de preparación de tierra con yeso o capa de cal.

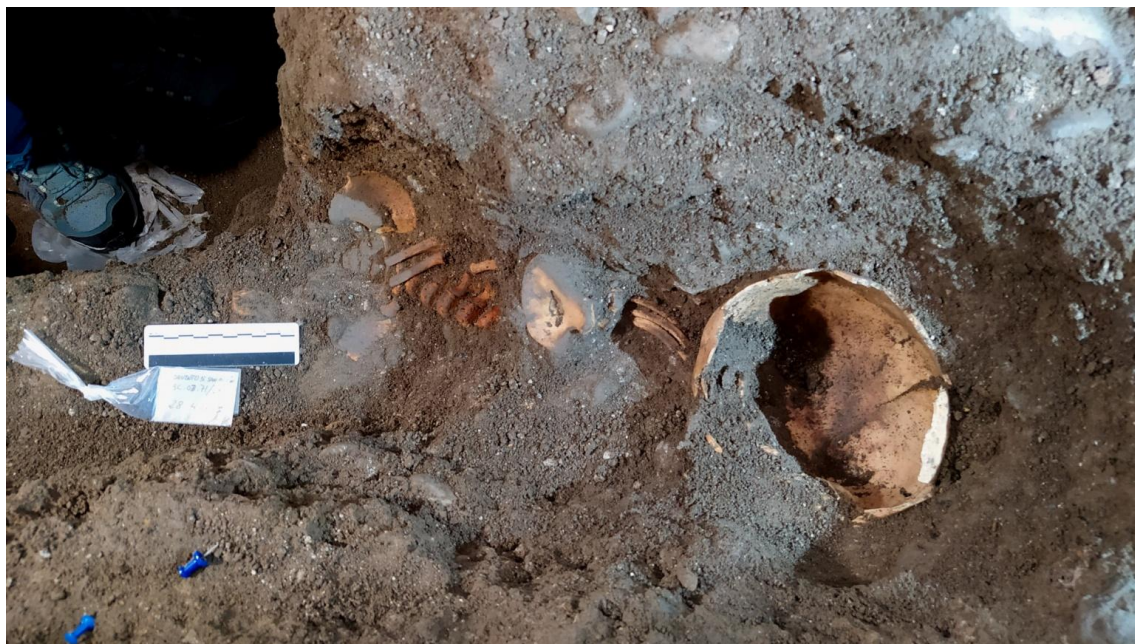
Ilustración 8: *Sepultura con esqueleto infantil depositado en la base de la fosa.*

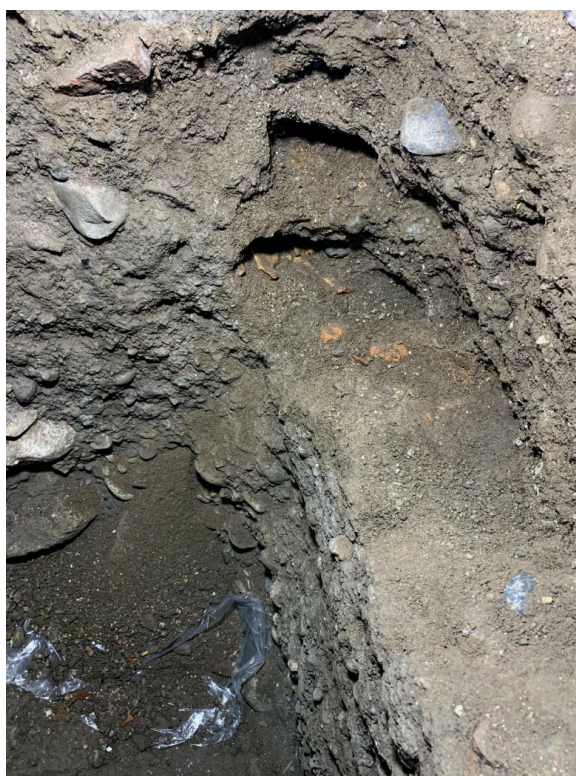
Ilustración 9: *Sepultura con superposición de 2 esqueletos infantiles.*

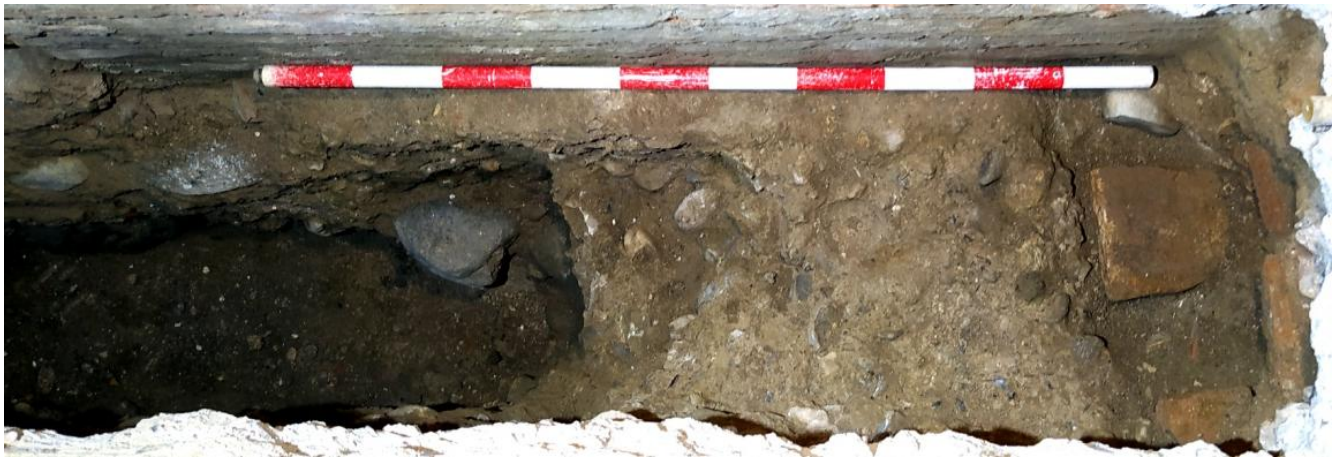
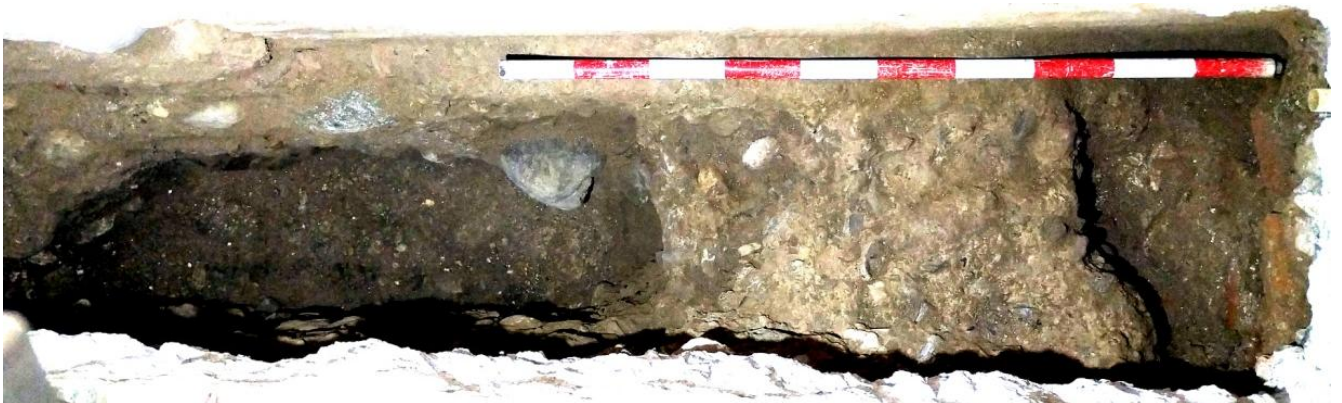
Ilustración 10: Restos de un muro de hormigón de cal y canto rodado de pequeño tamaño.

La secuencia estratigráfica arranca con una estructura integrada en la cimentación del muro E., elaborada como un encofrado de hormigón de cal y cantos rodados de pequeño tamaño, procedentes de las gravas naturales depositadas en el entorno por el río Darro. La interpretación de este muro presenta problemas, pues está deteriorado y los laterales tienen un acabado irregular, como si la mezcla se hubiese vertido en zanja previa, algo inusual en las construcciones romanas, pues utilizaban la técnica del encofrado, práctica que heredarán los musulmanes en la técnica constructiva del tapial. Por tanto, la adscripción cronocultural de esta estructura es una hipótesis de trabajo que está sujeta a revisión. La estructura tiene una anchura de 56cm y tiene orientación NE-SW, que no se corresponde con la orientación de los muros de carga del claustro. Es posible que la irregularidad en la superficie de este muro se deba a la mala conservación de este pequeño tramo excavado.

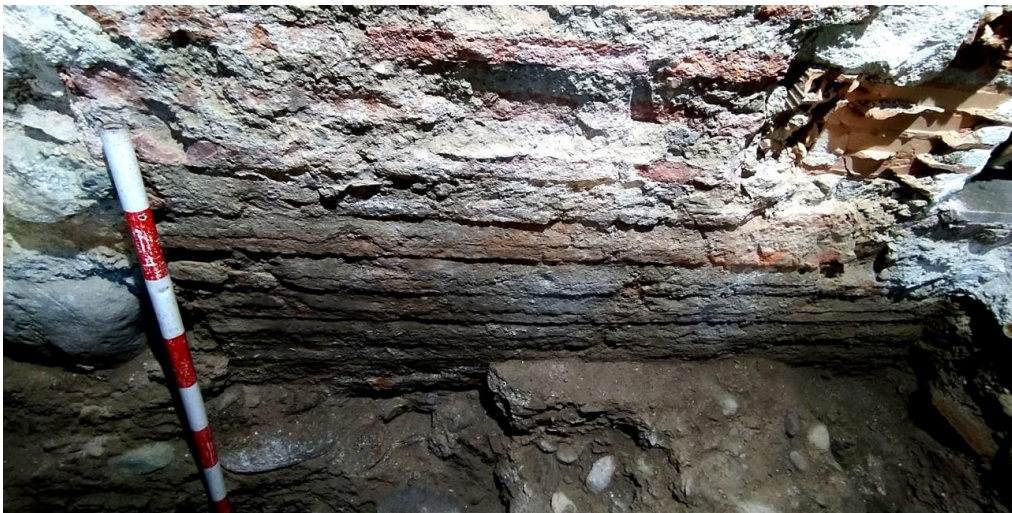
Ilustración 11: Restos de muro de un edificio anterior incluido en el alzado actual.

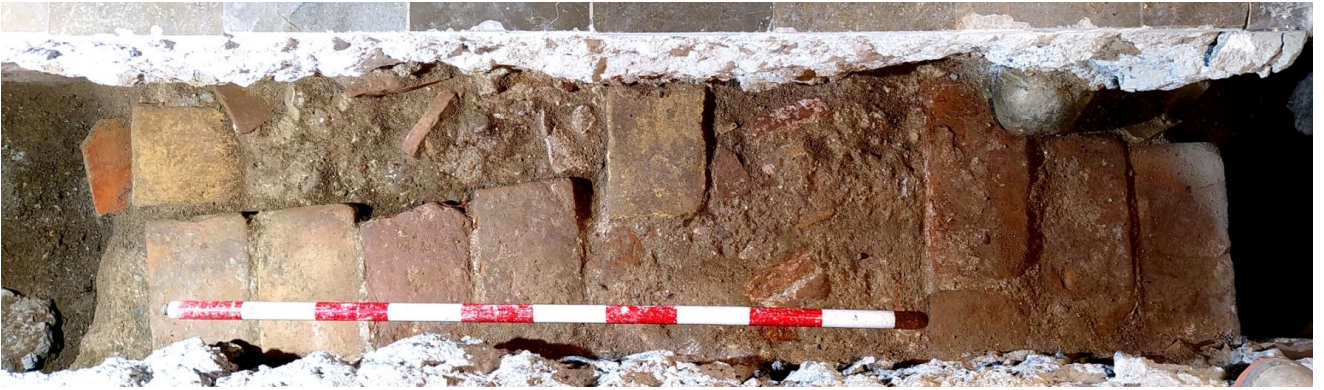
Ilustración 12: *Restos del Pavimento antiguo del convento.*

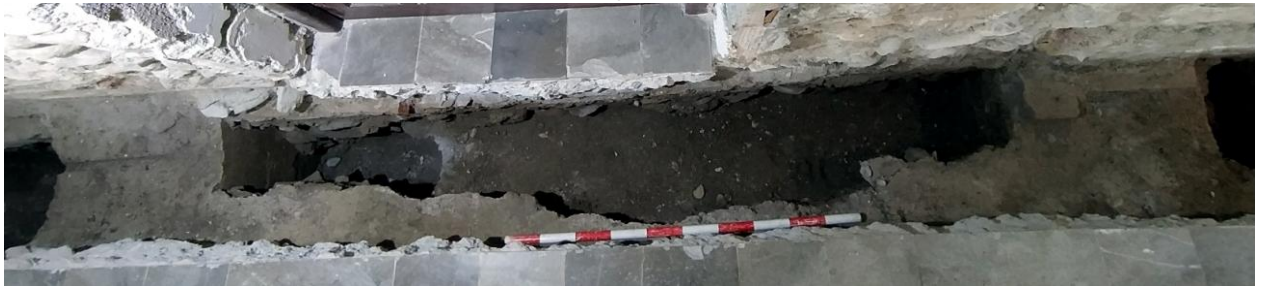
Ilustración 13: *Estancia que conforman dos muros de tapial*

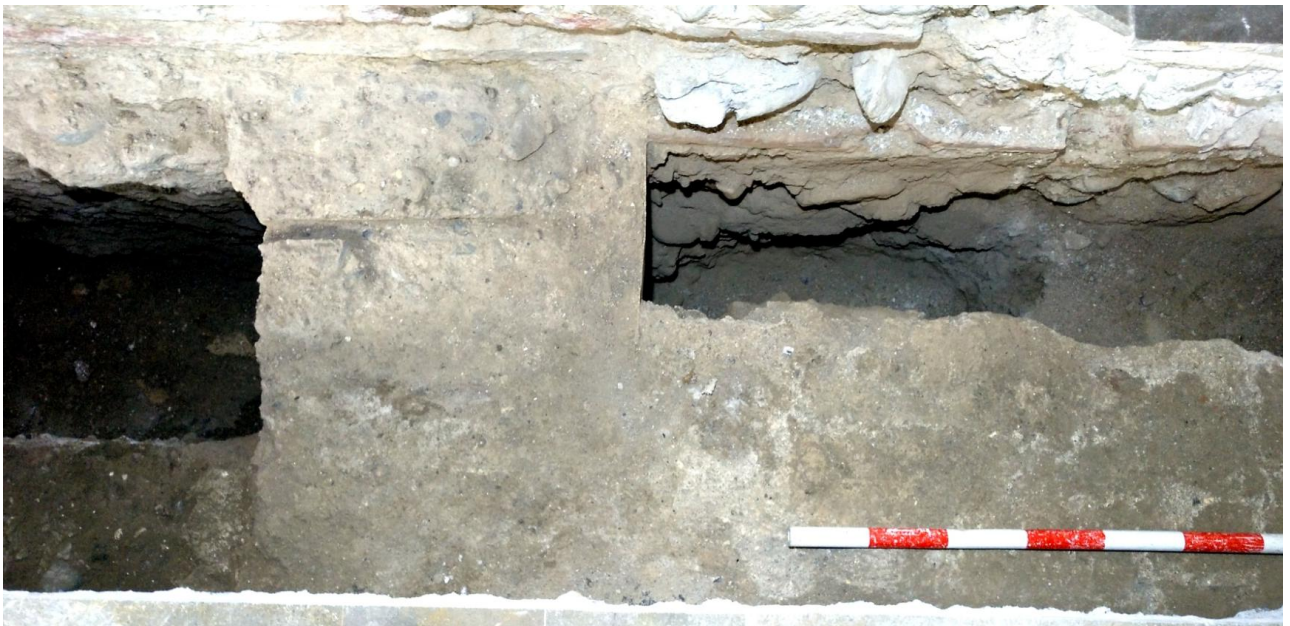
Ilustración 14: *Muro de tapial.*

La mampostería y el tapial son encintados, es decir, que los cajones se van alternando con verdugadas de atado, hechas con 3 hiladas de ladrillo macizo, así como machones de ladrillo, situados junto a los vanos y entre un cajón y otro.

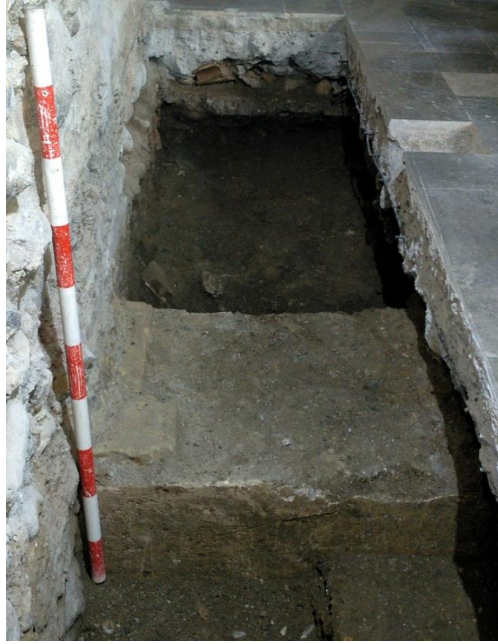
Ilustración 15: Alzado de uno de los muros de tapial.

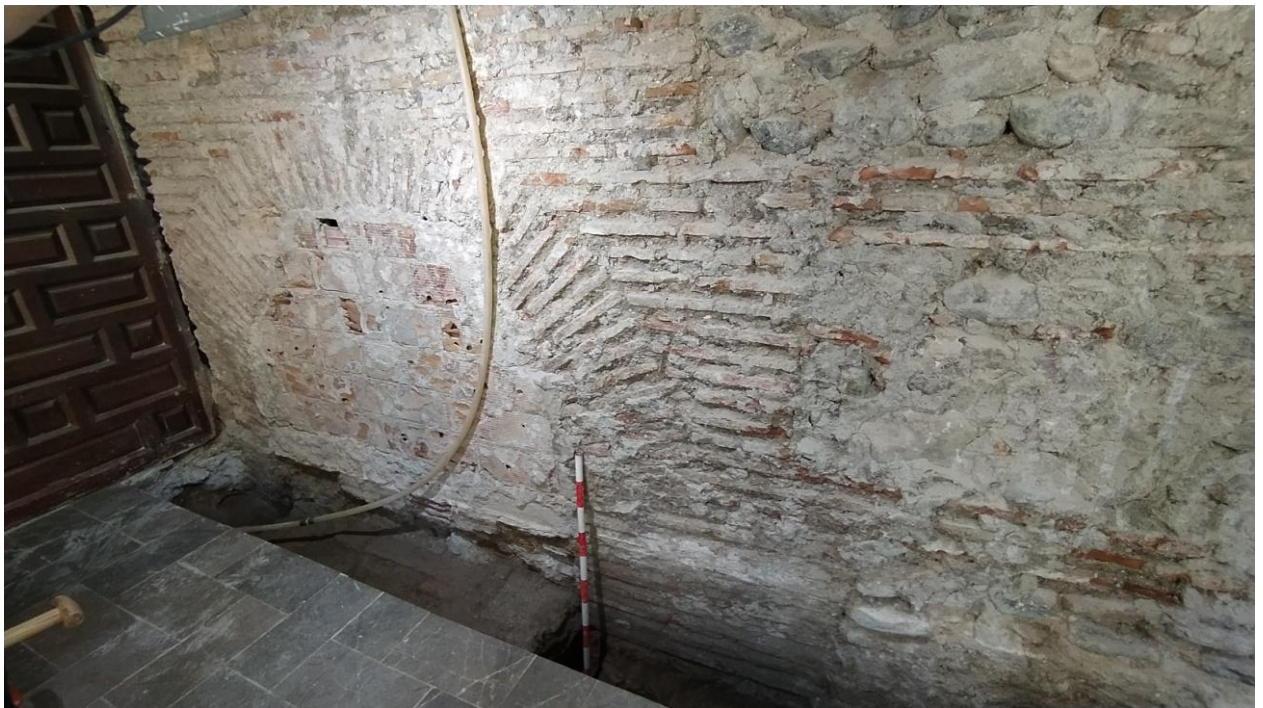
Ilustración 16: Arco con cisterna en el subsuelo, se trata de un antiguo aljibe

En el alzado original del convento se abre un arco, situado en la esquina entre el muro E. y el muro N, posiblemente se trate del enclave de un aljibe en el subsuelo.

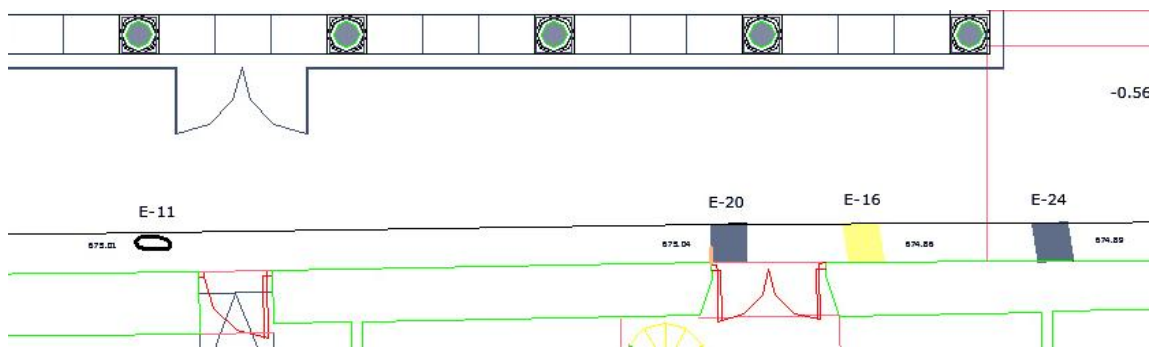
Ilustración 18: Ubicación de estructuras adosadas al muro del claustro.
