ANUARIO ARQUEOLÓGICO DE ANDALUCÍA 2021

ACTIVIDAD ARQUEOLÓGICA PREVENTIVA MEDIANTE CONTROL ARQUEOLÓGICO DE MOVIMIENTOS DE TIERRAS EN BAEZA (JAÉN) PARA EL SOTERRAMIENTO DE LA LÍNEA ELÉCTRICA DE BAJA TENSIÓN EN EL ENTORNO DE LA PLAZA DE TOROS. APARCAMIENTO DE BICICLETAS CARRIL BICI ÚBEDA-BAEZA (EDUSI).

**RAFAEL SÁNCHEZ SUSÍ.
JUAN ÁNGEL MARTOS HERMOSO**

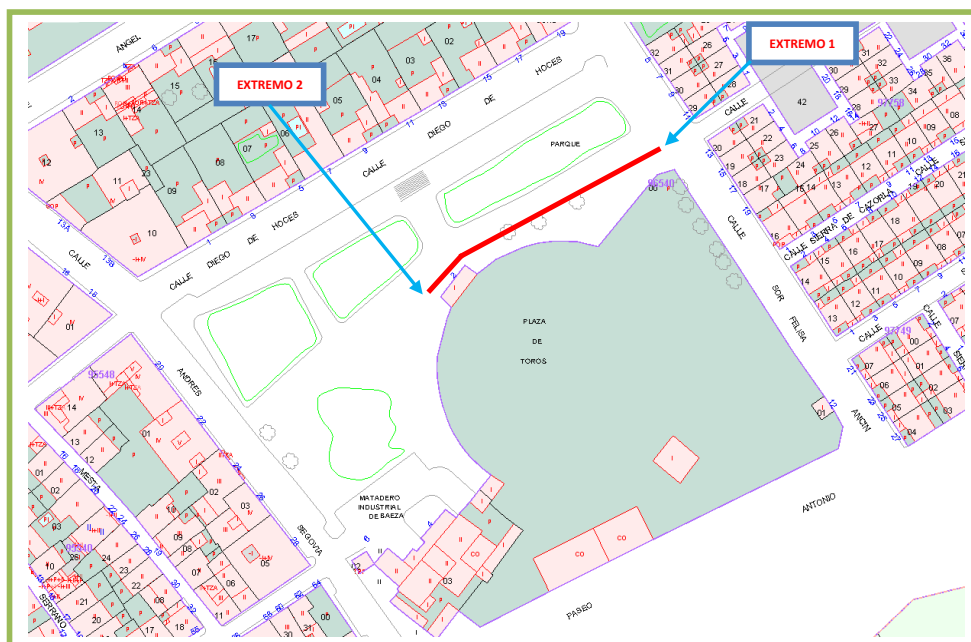
FIG. 4. UBICACIÓN APROXIMADA DE LOS EXTREMOS DE LA ZANJA PRINCIPAL CON LAS COORDENADAS U.T.M. (HUSO: 30. ETRS89) DEL ÁREA DE EJECUCIÓN DE LA ACTIVIDAD ARQUEOLÓGICA PREVENTIVA SOBRE EL PARCELARIO DEL CATASTRO URBANO DE BAEZA (Elab. propia sobre fuente: Cartografía de la Sede Electrónica del Catastro 2021).

Los límites del Proyecto de Actividad Arqueológica Preventiva se definen con las coordenadas U.T.M. de los dos extremos principales de las zanjas a acometer para el soterramiento de la línea eléctrica de baja tensión (ver figura 4):

DATUM	X	Y
EXTREMO 1	459586.19	4205302.04
EXTREMO 2	459513.21	42805261.12
ALTURA (m.s.n.m.)	Aproximadamente 775.26 m.

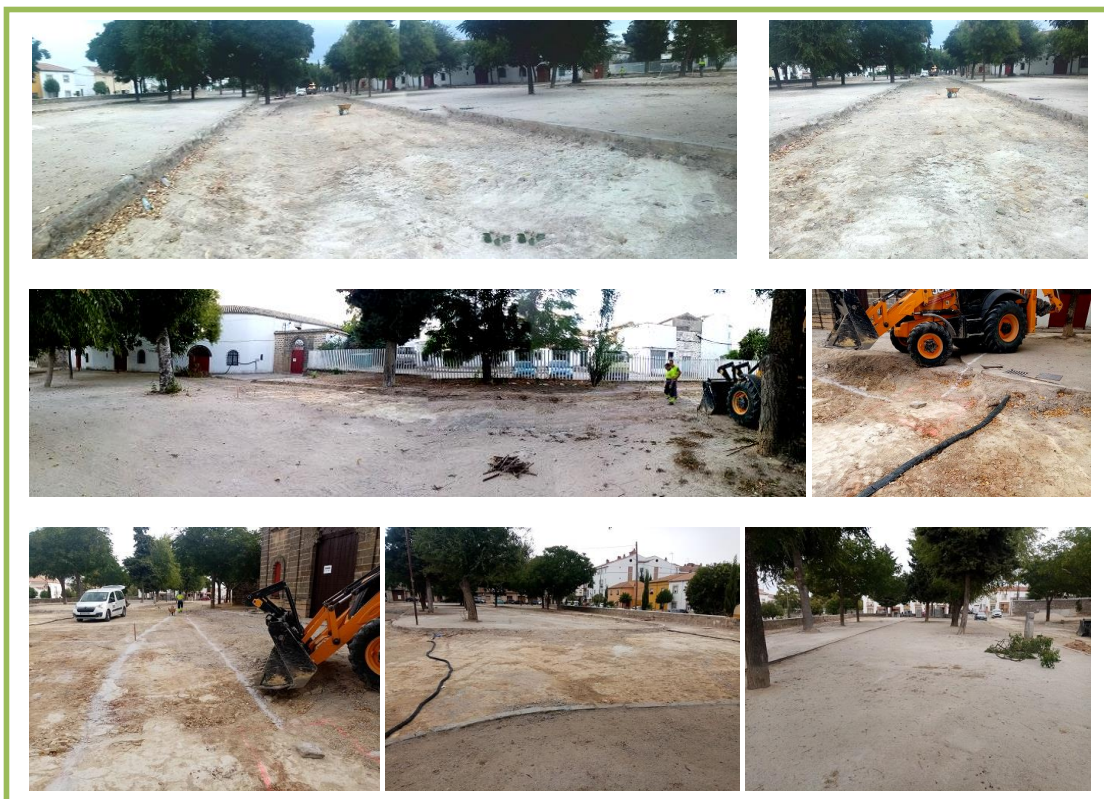
Los trabajos de campo, para el Control Arqueológico de Movimientos de Tierras, de la Actividad Arqueológica Preventiva que nos ocupa, se han acometido en dos jornadas laborales (días 13 y 14 de Septiembre de 2021). Previamente a nuestro C.A.M.T. las obras ya se habían iniciado, demoliendo y desescombrando las solerías y soleras existentes a reformar, alcanzando estos destierres, con medios mecánicos unos 30 cms. de altura desde las antiguas rasantes de los acerados existentes en la zona, por lo que básicamente nuestras labores de supervisión arqueológica, tanto de la zanja principal y secundarias, como de los pozos necesarios para las arquetas de registros de esa nueva acometida eléctrica iban a ser de unos 50-60 cms. para las primeras y de unos 90 cms. para los pozos de las arquetas (estado previo en la figura 5).

FIG. 5. ESTADO PREVIO GENERAL AL INICIO DE NUESTRA INTERVENCIÓN ARQUEOLÓGICA MEDIANTE C.A.M.T., DONDE PODEMOS OBSERVAR QUE YA SE HABÍAN ELIMINADO CON MEDIOS MECÁNICOS LAS SOLERÍA Y SOLERAS ANTIGUAS EN UNOS 30 CMS. DE ALTURA DESDE LAS RASANTES DE LOS ACERADOS EXISTENTES EN TODO EL ENTORNO DE LA PLAZA DE TOROS (Fotos: Rafael Sánchez).

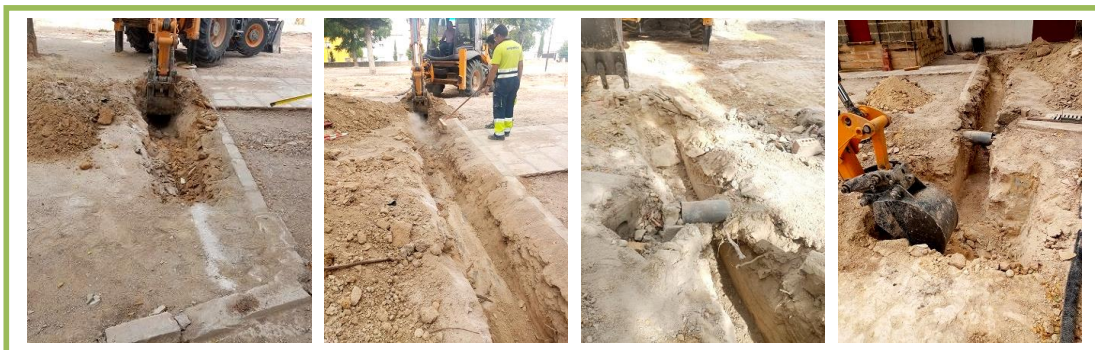
Así, comenzamos nuestra supervisión arqueológica de los movimientos de tierras, con la apertura de una zanja lateral en el flanco suroccidental de la portada principal de la Plaza de Toros, de unos 10 mts. de longitud lineal, dirección sureste-noroeste, y unos 40 cms. de anchura, donde alcanzábamos entre 80-100 cms. desde la superficie de los Acerados y unos 50-60 cms. en el vial, donde ya habían sido eliminadas previamente la solería y solera existentes (figura 5). En esta zona ya existía implantada, de unas reformas anteriores, una arqueta "A1" homologada, que anclaba su base en la matriz geológica natural del terreno (banco horizontal de areniscas blanquecino-amarillentas, algo ocráceas y anaranjadas, degradadas y meteorizadas en superficie, pero muy compactas, duras, abigarradas y muy difícil de penetrar conforme se profundizaba con los medios mecánicos utilizados). Sobre ellas únicamente nos aparecían tierras margosas sueltas, también blanquecinas y ocráceas-anaranjadas (cobertera terrosa sobre la roca), mezcladas con escombros y restos de esa degradación superficial de la denominada popularmente como tosca geológica. En el extremo noroeste de esta primera zanja lateral se realizó la apertura del primer pozo cuadrangular, de unos 120 x 120 x 120 cms., para la implantación de una de las arquetas de registro.

FIG. 6. APERTURA DE LA PRIMERA ZANJA LATERAL EN EL FLANCO SUROESTE DE LA PORTADA PRINCIPAL DE LA PLAZA DE TOROS Y DEL PRIMER POZO CUADRANGULAR PARA UNA ARQUETA DE REGISTRO DE LA NUEVA ACOMETIDA ELÉCTRICA EN EL EXTREMO NOROESTE DE LA ZANJA (Fotos: Rafael Sánchez).

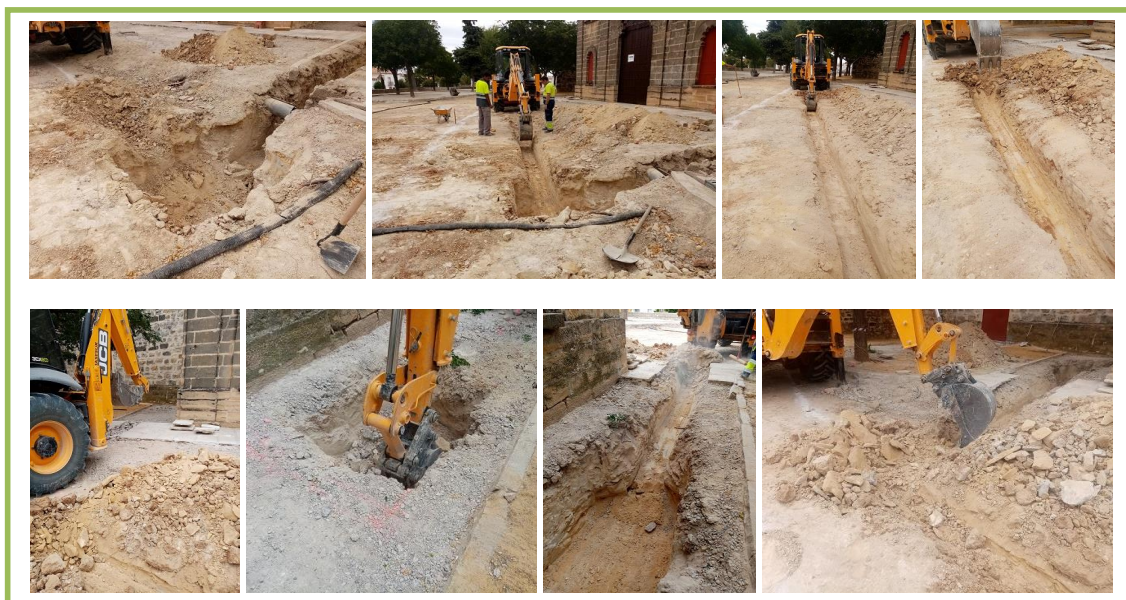
Este primer tramo de la zanja principal llegó hasta el flanco noroccidental de la portada principal de la Plaza de Toros, donde procedimos, por un lado, a la apertura de otra de las zanjas laterales, con unos 10 mts. de longitud lineal y la misma anchura, con dirección noroeste-sureste, para encajar los dos tubos necesarios para la acometida, y, por otro lado, en ambos extremos de la misma, a la apertura de dos nuevos pozos cuadrangulares, para sendas arquetas de registro, destinadas a la eliminación de los cables aéreos que aún estaban implantados en la fachada principal de la mencionada Plaza de Toros (figura 7).

FIG. 7. APERTURA DEL PRIMER TRAMO DE LA ZANJA PRINCIPAL EN PARALELO A LA PORTADA DE LA PLAZA DE TOROS Y APERTURA DE LA ZANJA LATERAL Y DE DOS POZOS CUADRANGULARES, PARA ARQUETAS DE REGISTRO, EN EL FLANCO NOROESTE DE ESA PORTADA (Fotos: Rafael Sánchez).

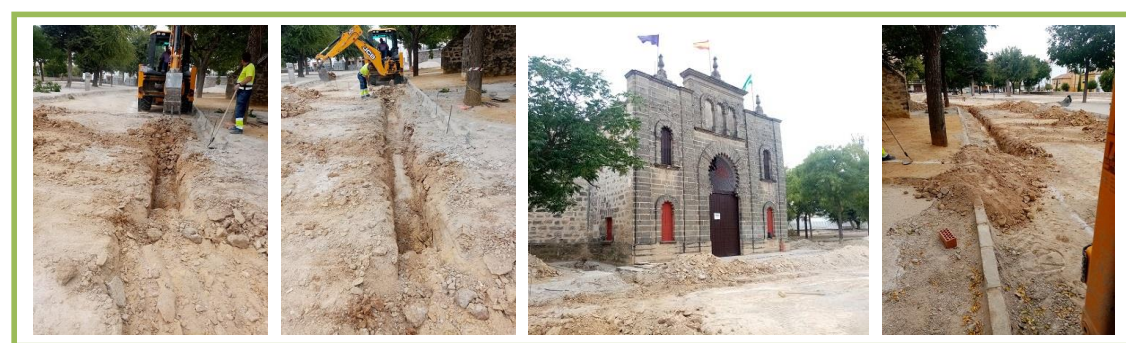
FIG. 8. APERTURA DEL SEGUNDO TRAMO DE LA ZANJA PRINCIPAL HASTA LA INTERSECCIÓN CON LA TERCERA DE LAS ZANJAS LATERALES, DONDE EL BANCO DE ROCA NATURAL BUZABA EN PENDIENTE HACIA EL NORESTE (Fotos: Rafael Sánchez).

En este nuevo tramo de la zanja principal, hasta la intersección con una nueva zanja lateral, a unos 20 metros de la anterior, el banco de roca desaparecía en profundidad, dejando paso a los rellenos terroso-margosos, mezclados con escombros y degradaciones rocosas, antes descritos (figura 8).

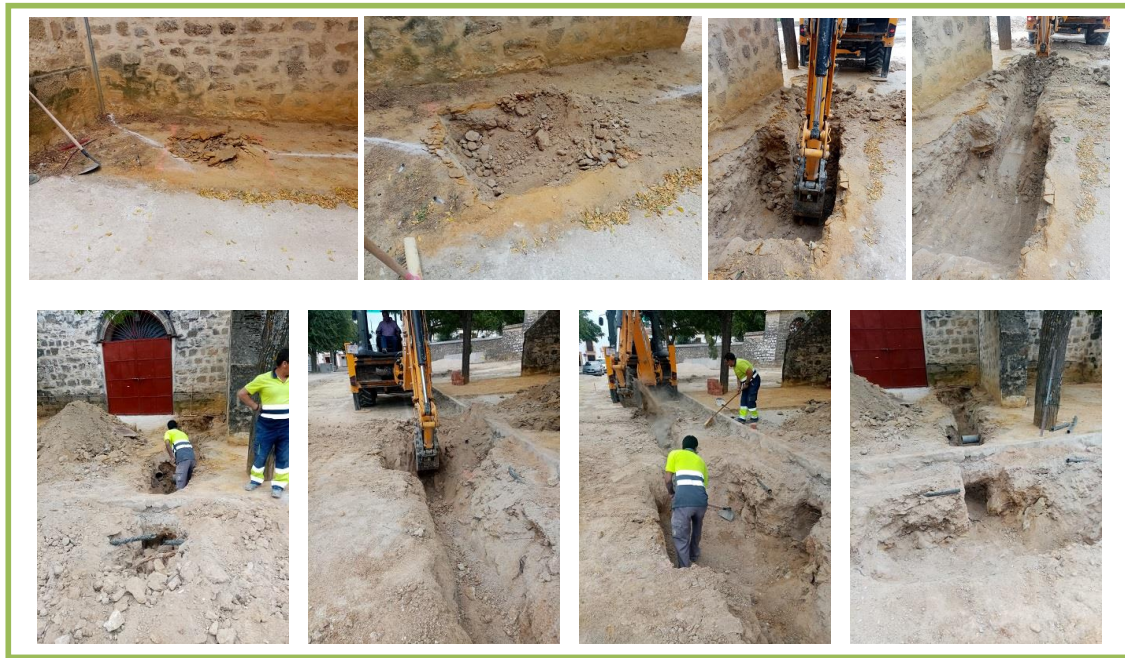
FIG. 9. APERTURA DE LA TERCERA DE LAS ZANJAS LATERALES Y DE LOS POZOS CUADRANGULARES PARA LA INSTALACIÓN DE LAS DOS ARQUETAS DE REGISTROS DE SUS EXTREMOS, DONDE EL BANCO DE ROCA NATURAL SEGÚA BUZANDO EN PENDIENTE HACIA EL NORESTE (Fotos: Rafael Sánchez).

En la apertura de esta nueva zanja lateral, de unos 10 metros de longitud lineal y la misma dirección que las ya descritas de este tipo, pudimos corroborar que el banco de arenisca, al igual que en la continuación de la zanja principal, desde su último pozo de implantación de arqueta de registro, está a mayor profundidad que en las zonas anteriores, posiblemente buzando en ligera pendiente hacia el noreste de nuestra zona de intervención. Del mismo modo, también se procedió, en ambos extremos de ésta, a la apertura de sendos pozos cuadrangulares de arquetas de registros con las mismas medidas que los anteriores (figura 9). Los resultados arqueológicos seguían siendo totalmente negativos.

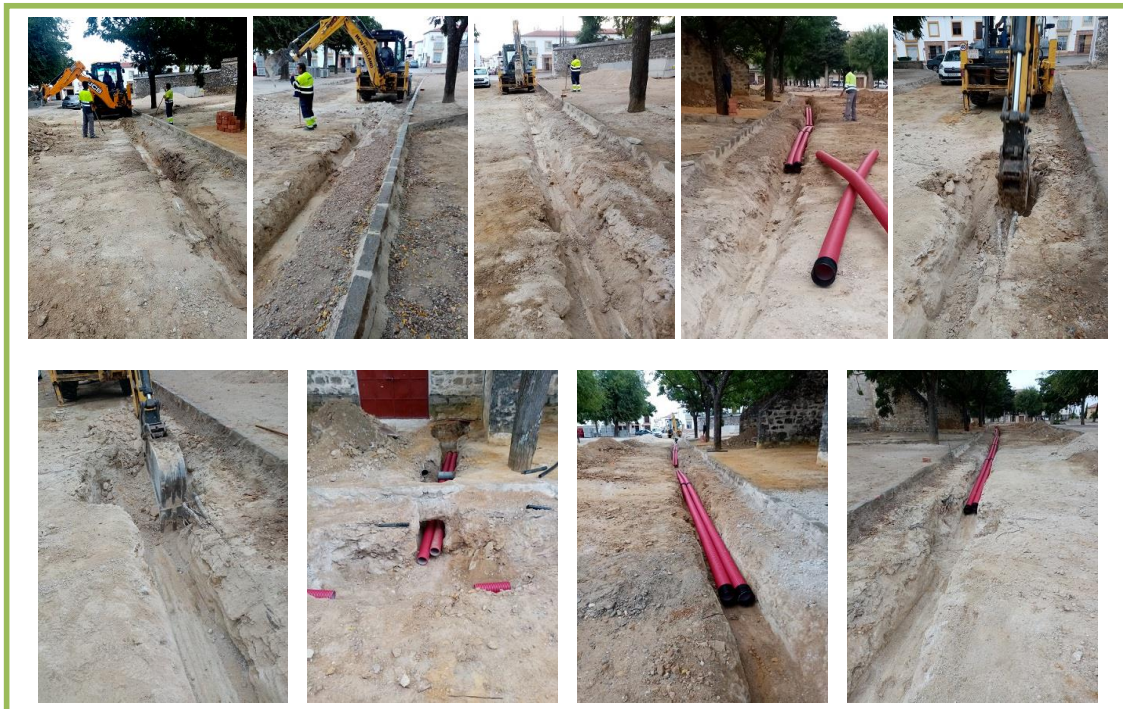
Mientras se acometían estos zanjeos con los mismos medios mecánicos, por detrás, en las zanjas ya practicadas, se iban presentando los dos tubos necesarios para la instalación eléctrica de baja tensión requeridos oficialmente por la compañía suministradora del servicio (figura 10).

FIG. 10. APERTURA DE OTRO TRAMO DE LA ZANJA PRINCIPAL DE UNOS 20 METROS DE LONGITUD LINEAL DESDE LA TERCERA DE LAS ZANJAS LATERALES HASTA EL SIGUIENTE DE LOS POZOS CUADRANGULARES PARA LA INSTALACIÓN DE OTRA DE LAS ARQUETAS DE REGISTROS Y PRESENTACIÓN DE LOS TUBOS NECESARIOS (Fotos: Rafael Sánchez).

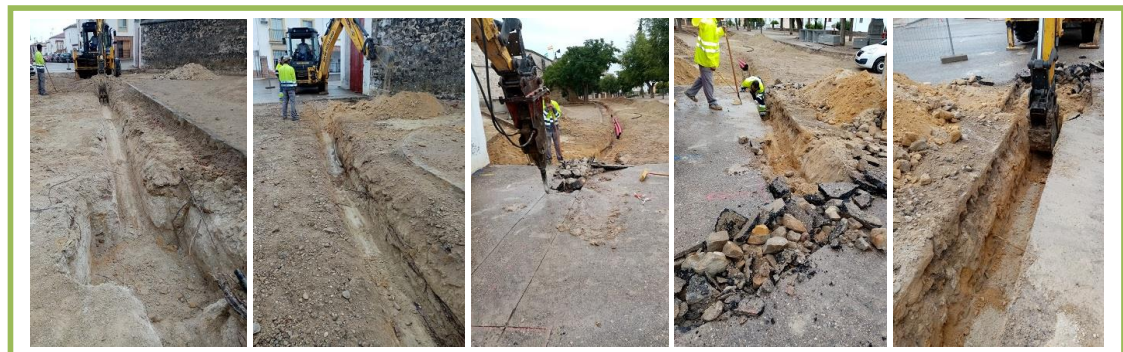
FIG. 11. APERTURA DEL ÚLTIMO TRAMO DE LA ZANJA PRINCIPAL Y DEL ÚLTIMO DE LOS POZOS CUADRANGULARES NECESARIOS PARA LA INSTALACIÓN DE LA ARQUETA DE REGISTRO EN LA INTERSECCIÓN ENTRE LAS CALLES SIERRA DE SEGURA Y SOR FELISA ANCÍN (Fotos: Rafael Sánchez).

El definitivo tramo de la zanja principal llegaba hasta el borde más suroriental de la intersección con la C/. Sor Felisa Ancín, donde también se practicaría la apertura del último de los pozos cuadrangulares para la implantación de otra arqueta de registro de esta nueva acometida eléctrica. Nuevamente sus resultados arqueológicos fueron completamente negativos (figura 11).
