ANUARIO ARQUEOLÓGICO DE ANDALUCÍA 2021

Actividad Arqueológica Preventiva, consistente un Control de Movimiento de Tierra C/ Cañada de los Ingleses de Málaga. Cementerio Inglés (Málaga).

Yolanda Arrebola Urdiales

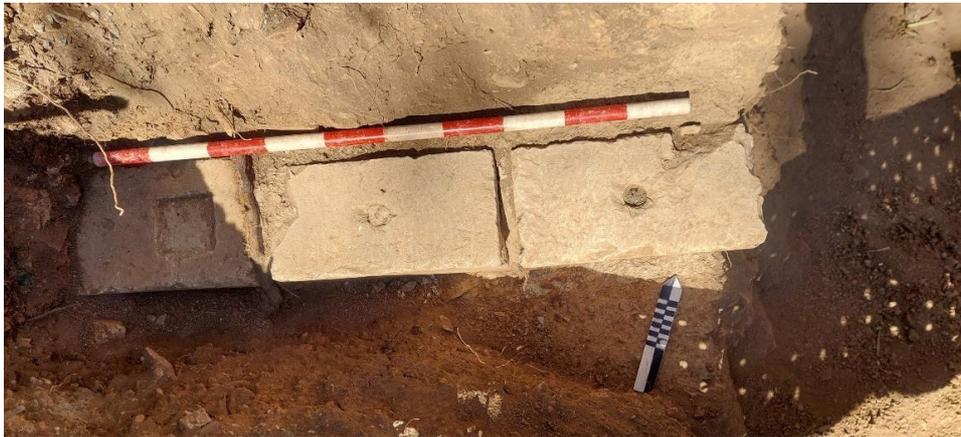
Imagen general del murete

El primer bloque de mármol contiene en la parte superior restos de haber contenido algo de metal, como una posible barandilla a juzgar por los dos bloques restantes que también contienen marcas en su parte superior. Los dos primeros bloques de mármol miden 20 cm de ancho x 40 cm de largo y el tercer bloque mide 23 cm de ancho x 32 cm de la parte que ha podido ser descubierta, pero este continúa por el perfil Oeste.

Tras la limpieza se procede a su cubrición con mallazo y al tapado con grava artificial y se termina de cubrir con la tierra del entorno.
