ACTIVIDAD ARQUEOLÓGICA PREVENTIVA EN CALLE CONSISTORIO, 10 (JEREZ DE LA FRONTERA, CÁDIZ).

LUIS M. COBOS RODRÍGUEZ Y ESPERANZA MATA ALMONTE

Resumen: El solar se sitúa junto a la Puerta Real del recinto amurallado de la ciudad. La ocupación de época medieval está documentada a partir de una atarjea y materiales de producción almohade. Se registra una canalización y pavimento de la vivienda del siglo XVII así como reformas posteriores.

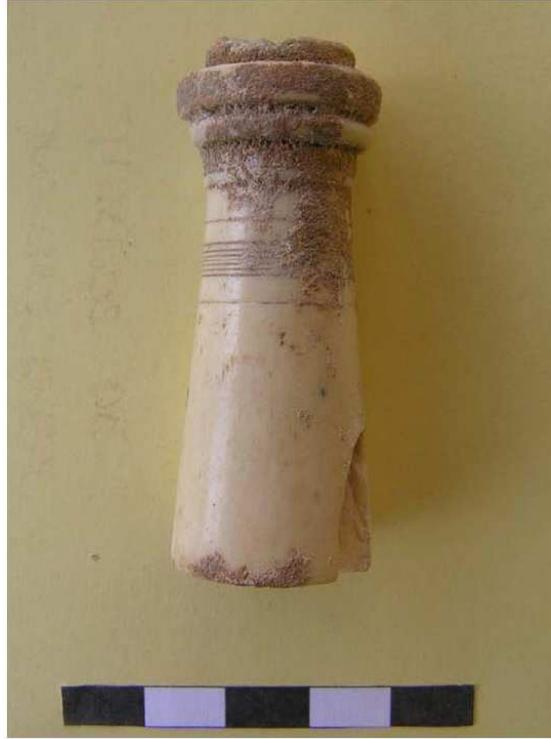
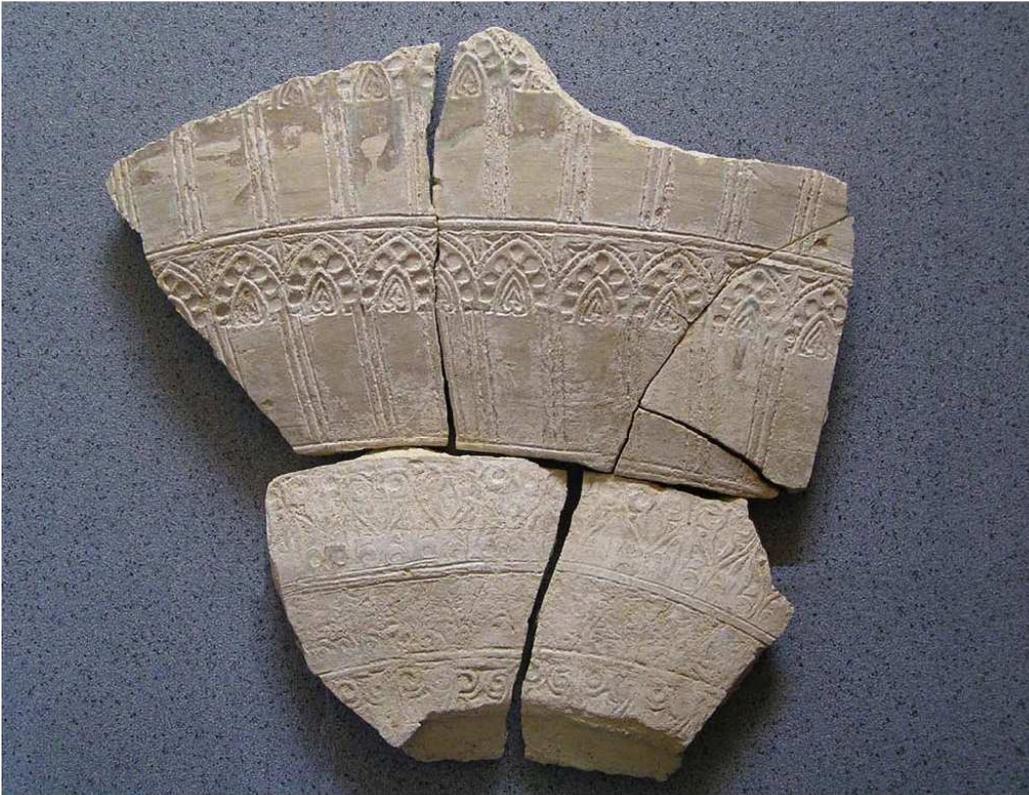
Actividad Arqueológica Preventiva en c/ Consistorio 10, Jerez de la Frontera.

Fig. 2.- ¿Peón de ajedrez? y fragmentos de tinaja estampillada.

Citamos entre los objetos metálicos un fragmento de lámina de hierro (UE 1039) y escoria de hierro (UE 1053). Y es destacable, igualmente, una pieza, presumiblemente un peón de ajedrez, trabajada en hueso de 6 cm. de altura y 2 cm. de de ancho en su parte inferior, con decoración de incisiones paralelas.

Entre la vajilla identificada hay formas de cocina: olla y cazuela, que presentan el interior con vedrío melado y las superficies externas ennegrecidas, por acción del fuego. Para el almacenamiento de productos sólidos y líquidos, hay ejemplares de jarras y cántaros. Destaca parte de una tinaja, (nº 364, UE 1052), con decoración estampillada. Los galbos pertenecen a la mitad inferior del cuerpo, bizcochada, mientras que la mitad superior se observa que tenía un tratamiento de vedrío verde, como suele ser característico de estos envases. El motivo estampillado representa tipos arquitectónicos, con arcos polilobulados y palmetas digitadas contrapuestas. Otro fragmento de tinaja conserva decoración de cordón con digitaciones (nº 400, UE 1053). Entre la vajilla de mesa se reconocen (UE 1038 a), atañores, jarritas con pintura roja con trazos horizontales (UE 1048), con pintura negra (nº 389, UE 1053) o jarrita con pintura blanca (UE 1052). Hay un borde de cuenco, nº 193 UE 1038 a, con pintura roja en la superficie externa, con motivos de medios círculos. Como objeto de uso múltiple están los alcadafes: en los fragmentos contenidos en UE 1048 y UE 1053 las superficies bizcochadas tienen una cubierta de almagra. Hay algún ejemplar de tapaderas. Como objeto lúdico, fichas de juego, de forma circular (UE 1052).

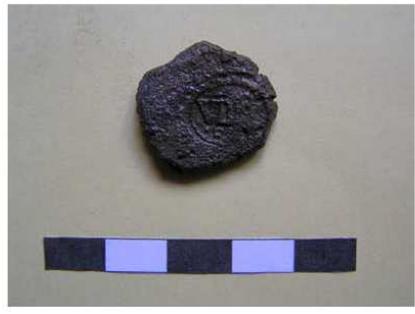
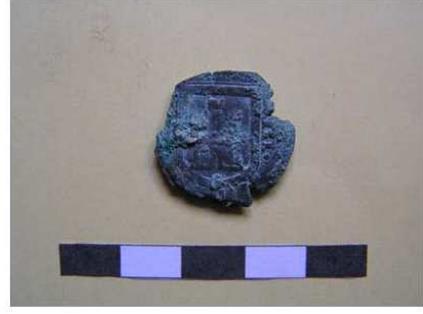
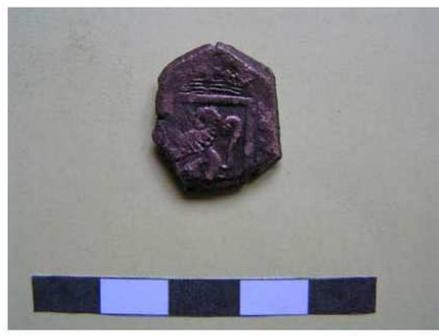
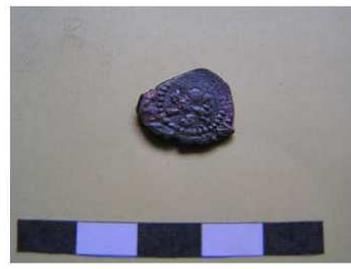
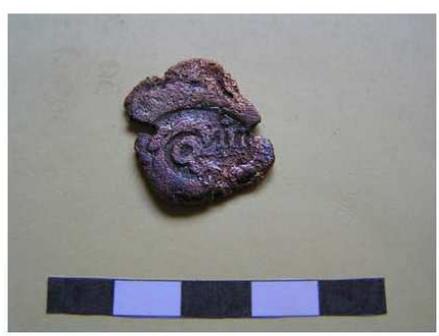
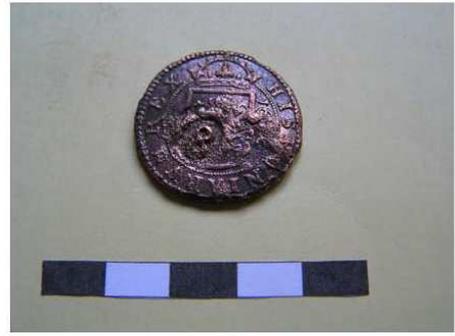
Actividad Arqueológica Preventiva en c/ Consistorio 10, Jerez de la Frontera

Fig. 3.- Monedas.

De igual forma, en la unidad 1006 se hallaron cuatro monedas de este período. La limpieza, a través de microcepillo y electrolisis, y el estudio numismático ha sido realizado por Francisco Blanco Jiménez. La moneda nº4 es un resello de ocho maravedíes de

Felipe IV y de la Ceca de Burgos; la nº 5 es una moneda de dos maravedíes, también de la Ceca de Burgos, de Felipe III y principios del s.XVII con león rampante en el anverso y castillo de tres torres en el reverso, la leyenda dice PHILIPHUS III D.G. HISPANIARUM REX; la moneda nº 6 es igualmente de Felipe III, de cuatro u ocho maravedíes con castillo y león el anverso y la leyenda PHILIPHUS III D.G. HISPANIARUM REX 162...; y la nº 8, de Felipe IV, de ocho maravedíes recortada, con castillo dentro de escudo coronado en el anverso y león de la misma forma en el reverso, y la leyenda PHILIPHUS IIII D.G. HISPANIARUM REX.

Entre los objetos metálicos destaca una serie de monedas. De la UE 1020 tenemos un resello de 8 maravedíes de 1652—Felipe IV—, de la UE 1041 cuatro maravedíes de principios del s. XVII recortada—Felipe III ó IV— con león rampante en el anverso y castillo de tres torres en el reverso con la leyenda PHILIPHUS III ó IIII D.G. HISPANIARUM REX, de la UE 1062, 8 maravedíes de Felipe III—1696 — resellada en época de Felipe IV también 8 maravedíes 1652 con Castillo y León dentro escudo coronado en el reverso y leyenda PHILIPPUS III D.G. HISPANIARUM REX.

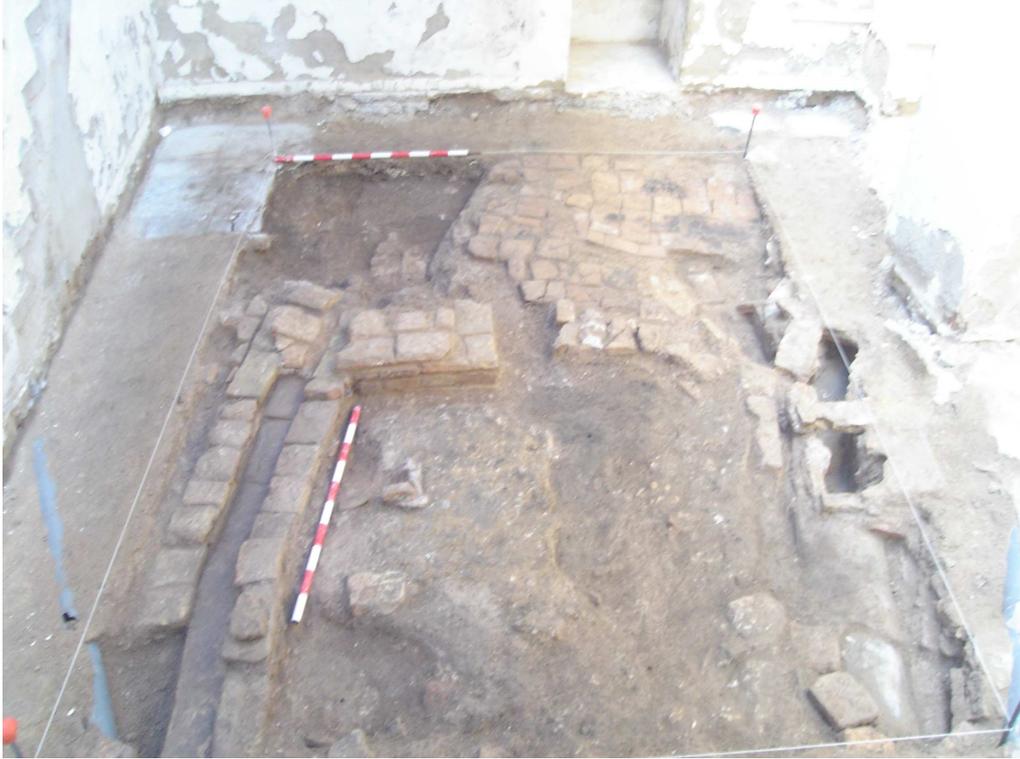
LÁM. I. Cuadrícula 1. Fase 1. Atarjeas y solería de ladrillos

Bajo ellas, y datadas provisionalmente en el siglo XIX, se documentan una solería de ladrillos toscos, levemente hundida y desplazada, una atarjea de ladrillos toscos con dirección hacia la calle actual y un pilar, igualmente de ladrillos toscos, amortizado en reformas del siglo XX. Las UUEE que corresponde a este momento son: 1005, 1006, 1007, 1011, 1012 1013, 1014, 1016, 1008b, 1015, 1017, 1018 y 1019.

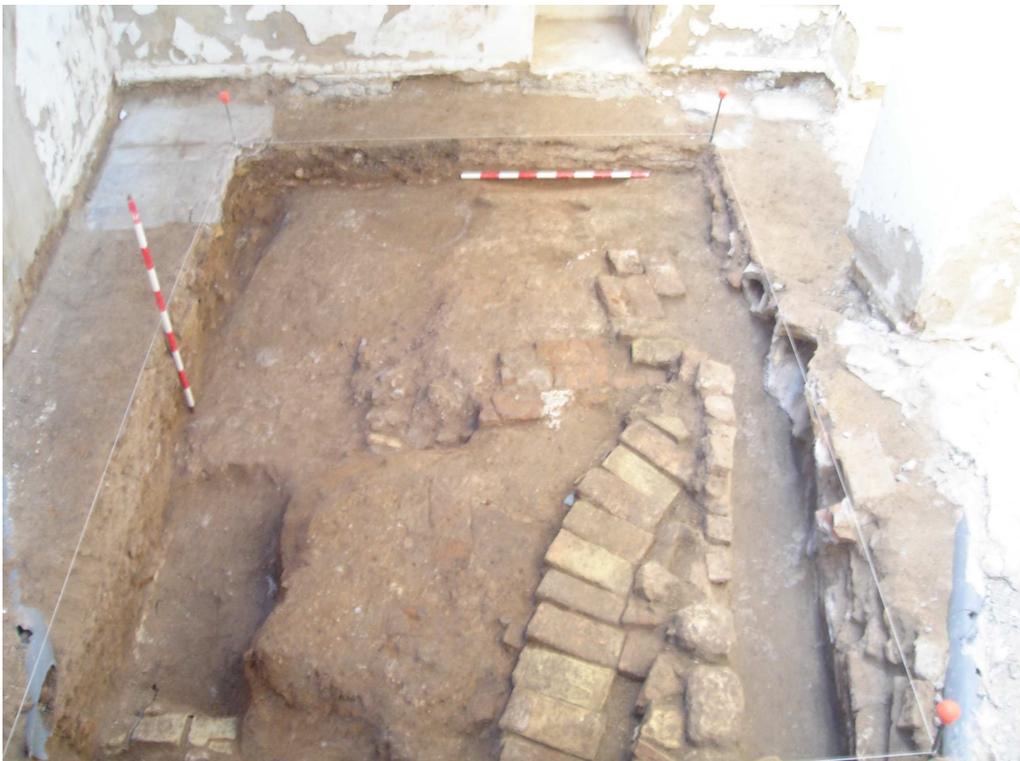
LÁM. II. Cuadrícula 1. Fase 2. Atarjea y solería ladrillos

De este momento, datado por la posición estratigráficas de las unidades deposicionales, por el material cerámico exhumado durante la intervención y por el hallazgo y registro de una serie de monedas del siglo XVII, se han documentado una serie de estructuras murarias que corresponden a una atarjea de ladrillos toscos con dirección a la calle actual, residuos de solería de ladrillos, morteros de cal (preparaciones de suelos) y niveles de escombros. Las UE que corresponde a este momento son: 1020, 1021, 1022, 1023, 1008^a, 1008C, 1008D, 1023, 1024abc, 1025, 1026, 1027, 1028, 1029, 1030, 1031, 1032, 1033, 1034, 1035, 1036, 1037, 1038b, 1039, 1040, 1041, 1044, 1047, 1057, 1062, 1063, 1064, 1065, 1067B, 1068, 1069, 1072, 1073, 1074 y 1084.

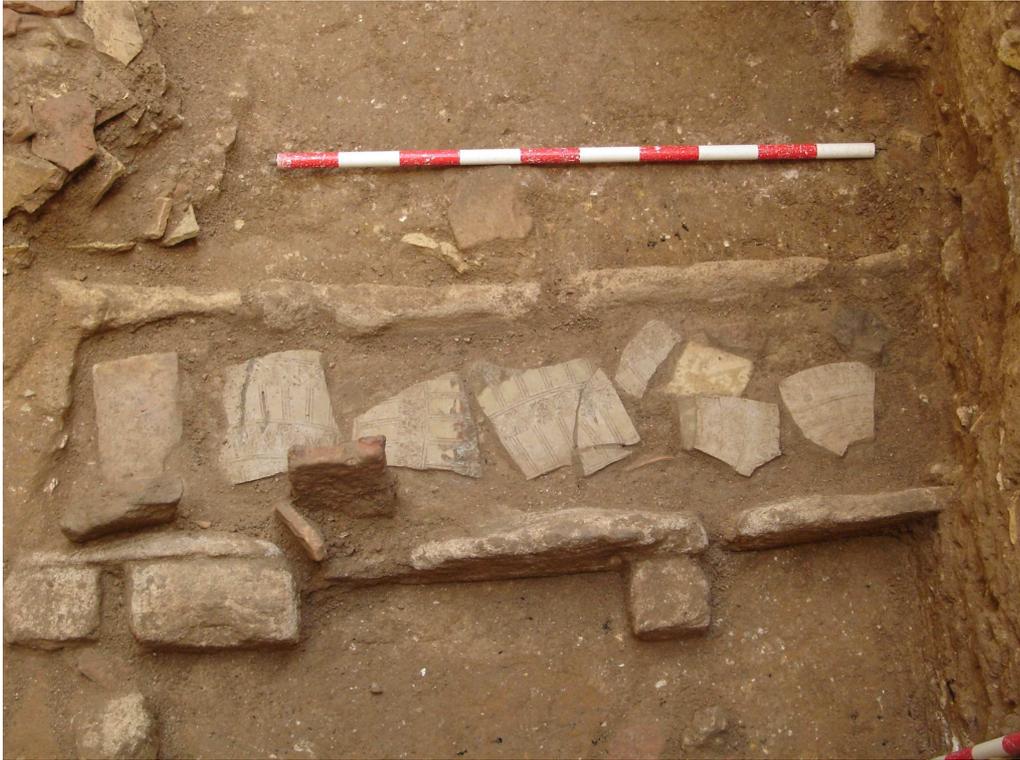
LÁM. III. Cuadrícula 1. Fase 3. Atarjea almohade con fragmentos de tinaja

Los niveles de ocupación de las fases 1 y 2 han provocado la desaparición parcial de los niveles de etapas anteriores. Sin embargo, han podido documentarse dos estructuras arqueológicas, que pudieron estar vinculadas entre sí, aunque no se ha confirmado debido a la poca extensión de solar. Se trata de una atarjea construida en varias piezas individuales de piedra arenisca, trabajadas a propósito, con fondo de mortero de cal y arcilla, y con refuerzos en los laterales, también de piezas individuales igualmente de arenisca y trabajadas junto con ladrillos toscos de grosor medio. Junto a la atarjea, una estructura, aparentemente cuadrangular, de sillarejos de arenisca con verdugada de ladrillos en alguno de sus lados. No pudimos comprobar, con total certeza, la conexión de la atarjea con la estructura cuadrangular, aunque al retirar los testigos de seguridad de la medianera noroeste, el último día de la excavación, se detectó que una de las piezas de la atarjea se orientaba hacia uno de los lados de la estructura cuadrangular. Ésta fue documentada en tres de sus lados. La retirada del testigo de seguridad confirmó la forma cuadrangular de la estructura arqueológica. En esta ocasión la orientación de la atarjea no era hacia la calle actual, sino hacia la parcela contigua, en dirección Este. La estructura cuadrangular fue reutilizada a partir del siglo XVII, siendo su último uso el de vertedero de residuos. El abastecimiento de agua de la ciudad se basaba sobre todo en la localización de aguas subterráneas y en la consecuente construcción de pozos. La interrelación de estos elementos junto con equivalencias y aproximaciones arqueológicas de otros yacimientos semejantes posibilitarán un mayor acercamiento a su funcionalidad

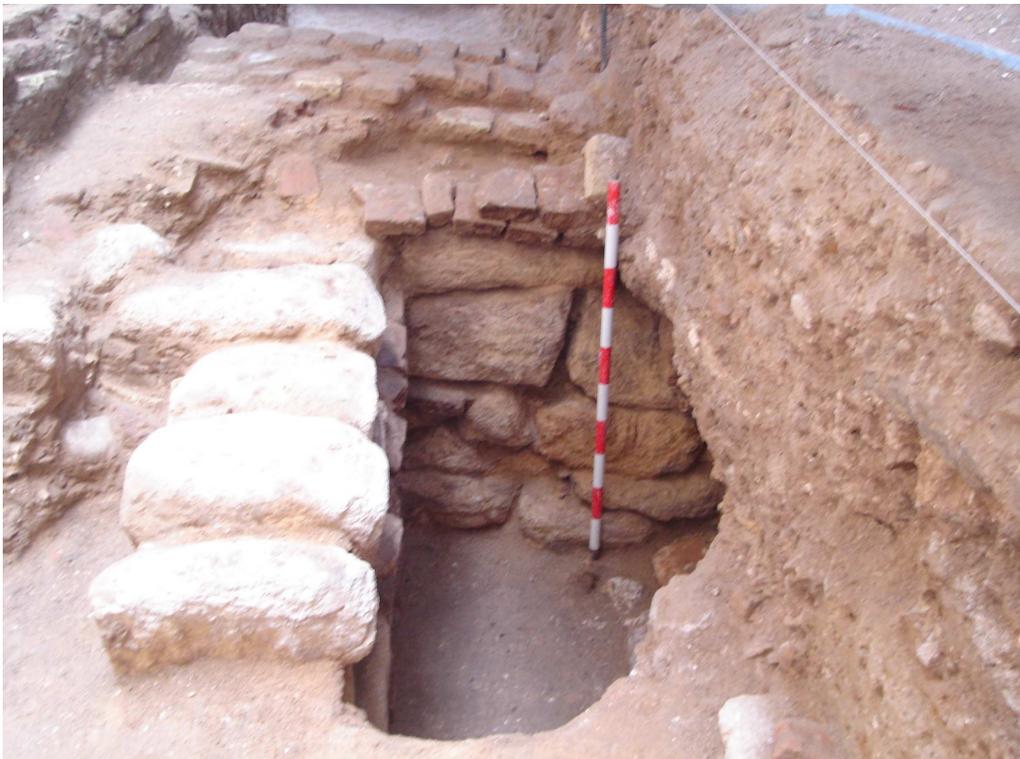
LÁM. IV. Estructura de sillarejos y ladrillos de apariencia rectangular. Cuadrícula 1. Fase 3. UE 1042

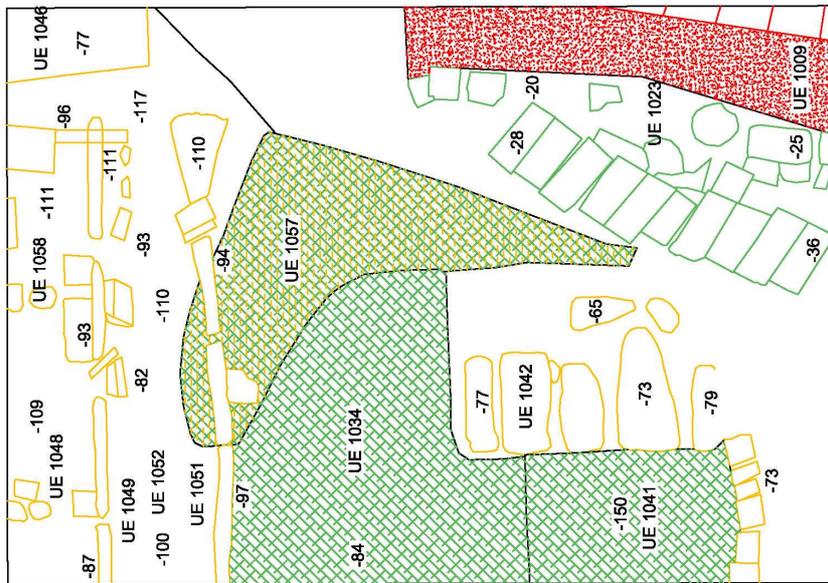
Plano 3. Estructuras de la Cuadrícula 2.
