# ANUARIO ARQUEOLÓGICO DE ANDALUCÍA 2021

**ACTIVIDAD ARQUEOLÓGICA PREVENTIVA CON SONDEOS REHABILITACIÓN DE EDIFICIO Y NUEVA EDIFICACIÓN EN C/ SAN JUAN 14 Y PASAJE COMANDANTE 3 Y 6 (MÁLAGA).**

Daniel David Florido Esteban, D. Miguel Ángel Sabastro Román y Dña. Yolanda Arrebola Urdiales

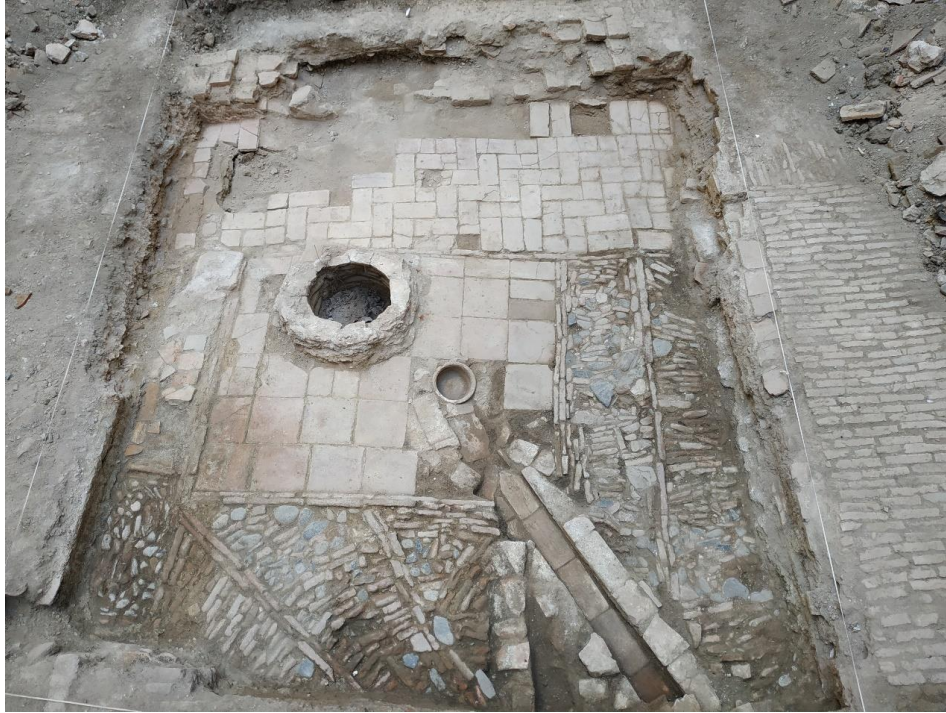
La segunda fase documentada es la **Edad Contemporánea**, donde encontramos una serie de suelos, canalizaciones y un muro en el perfil norte que formaron una planta que abarcaba toda

la superficie del sondeo, 5 x 4, como se muestra a continuación. De esta época también es el pozo que apareció en la primera fase, UE 1002, el cual fue excavado hasta la localización del nivel freático. Por el tipo de suelo, unos de ladrillo, otros de baldosas y otros de canto piedras, todos ellos contruidos en torno a un pozo, unido a la presencia de una canalización de ladrillo, este espacio pudo tener una funcionalidad de patio interior de una o varias viviendas, muy típico en esta época en la comunidad andaluza.

Segunda fase documentada: **edad contemporánea**

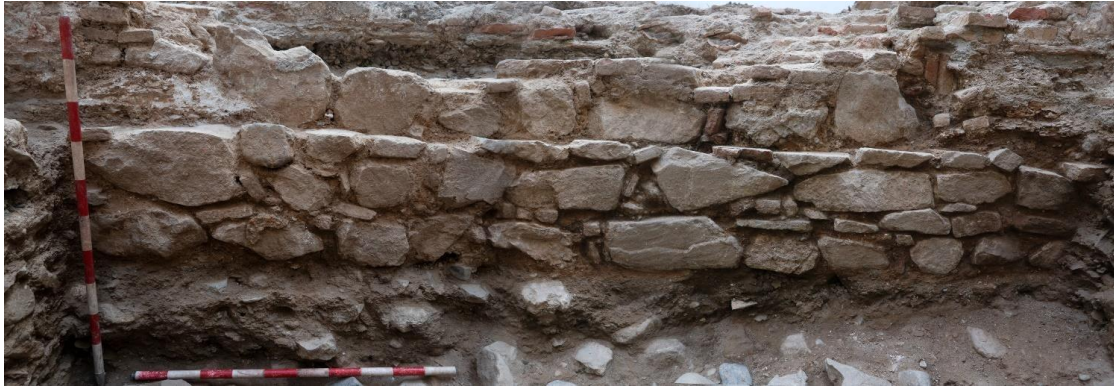
Ya en **época moderna** encontramos una serie de estructuras murarias y un segundo pozo, que continúan siendo relacionadas con posibles viviendas con un espacio abierto o patio. El primer muro se documenta en el perfil norte, de mampuestos de piedras junto con su cimentación formada por piedras de diferentes tamaños (UE 1031, 1045 y 1047). Este muro se encontraba cubierto por uno de época contemporánea de ladrillo y mampuestos irregulares. Podría tratarse del muro de una posible vivienda.

Tercera fase documentada: **época moderna**

Debido a estas estructuras murarias y a la aparición de un segundo pozo, al que se le adosan varios niveles de suelos de ladrillo y canalizaciones, el uso del espacio que ocupa el sondeo podría seguir siendo de viviendas con un patio a modo de espacio abierto, ya que el agua tanto del primer pozo contemporáneo como de este segundo podría proceder del río Guadalmedina que transcurre cerca de este lugar y, por tanto, proporcionaría agua dulce para el uso doméstico.

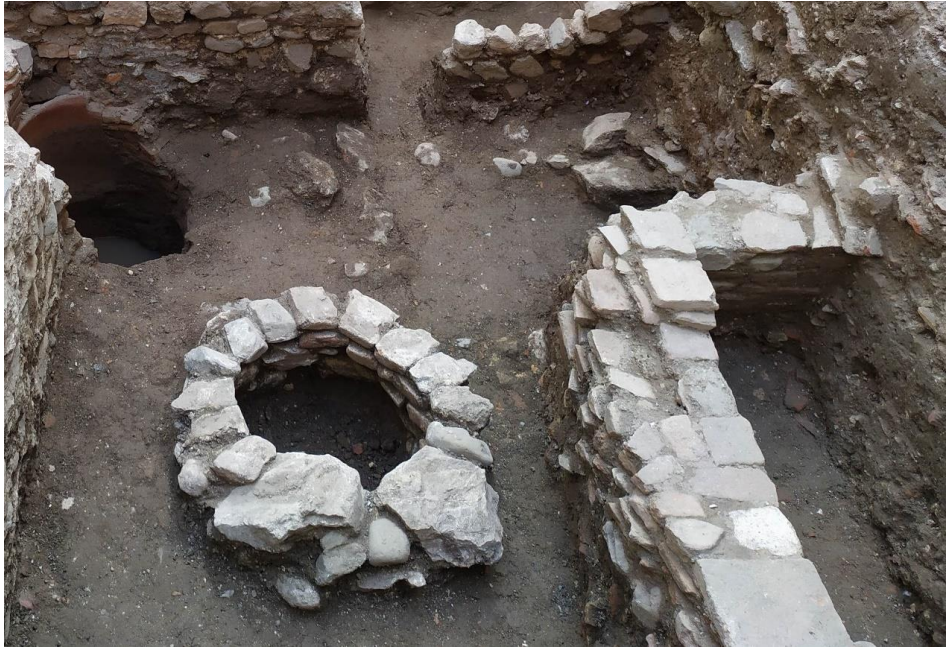
El último nivel de ocupación que se ha podido localizar antes de la aparición del nivel freático se corresponde con la **época musulmana**, la cual ya sabíamos que estaba presente por unidades estratigráficas de relleno anteriores que nos proporcionaba un estrato contaminado con la presencia de material cerámico de esta época. Respecto a las estructuras en esta etapa histórica encontramos, por el tipo de relleno propio de escorrentías de aguas, un posible aljibe (UE 1053/1061) que, al igual que los pozos anteriores, tenía la función de recoger agua potable, posiblemente para el uso personal.

Cuarta fase documentada: **época musulmana**

Una última estructura (UE 1079) de esta época es de piedras de diferentes tamaños e indeterminada, de la cual no se ha podido conocer su función debido a la aparición del nivel freático.

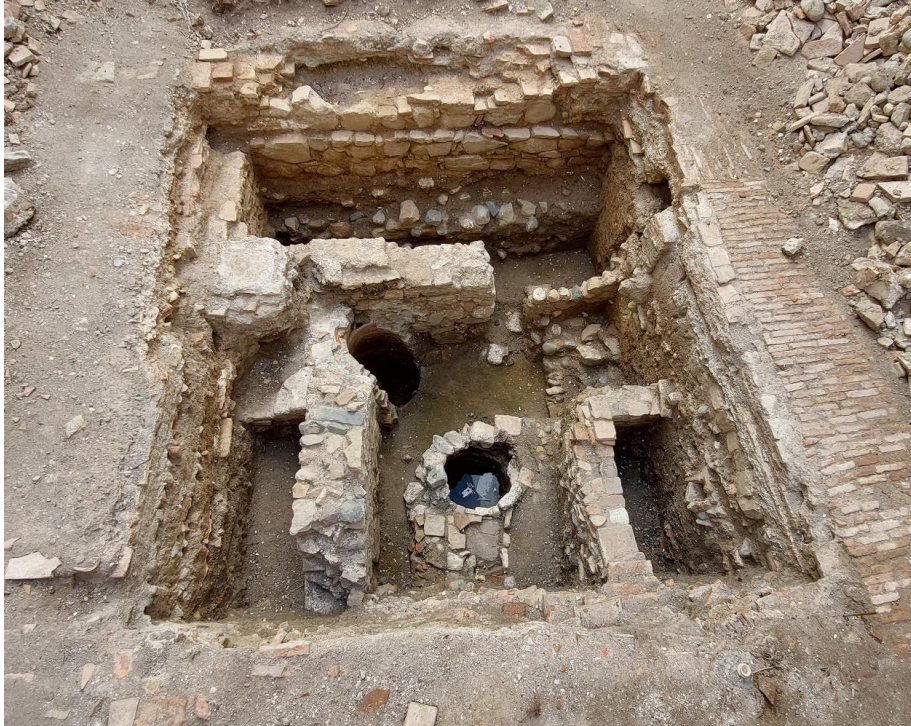
A modo de conclusión podemos decir que el uso del espacio que ha ocupado la excavación de este sondeo, localizado en "Calle San Juan, 14" es de corralón y patio en su época más reciente y de vivienda con patio en época más antigua, es decir, un espacio abierto. La función de esto queda claramente reflejada en el tipo de suelo utilizado, en las numerosas canalizaciones y en los dos pozos y aljibe aparecidos.

Vista general
