ANUARIO
ARQUEOLÓGICO DE
ANDALUCÍA

Córdoba
2006

ACTIVIDAD ARQUEOLÓGICA PREVENTIVA EN EL ESTUDIO DE DETALLE LEVANTE-18 (CÓRDOBA).

VIRGINIA BAREA PAREJA

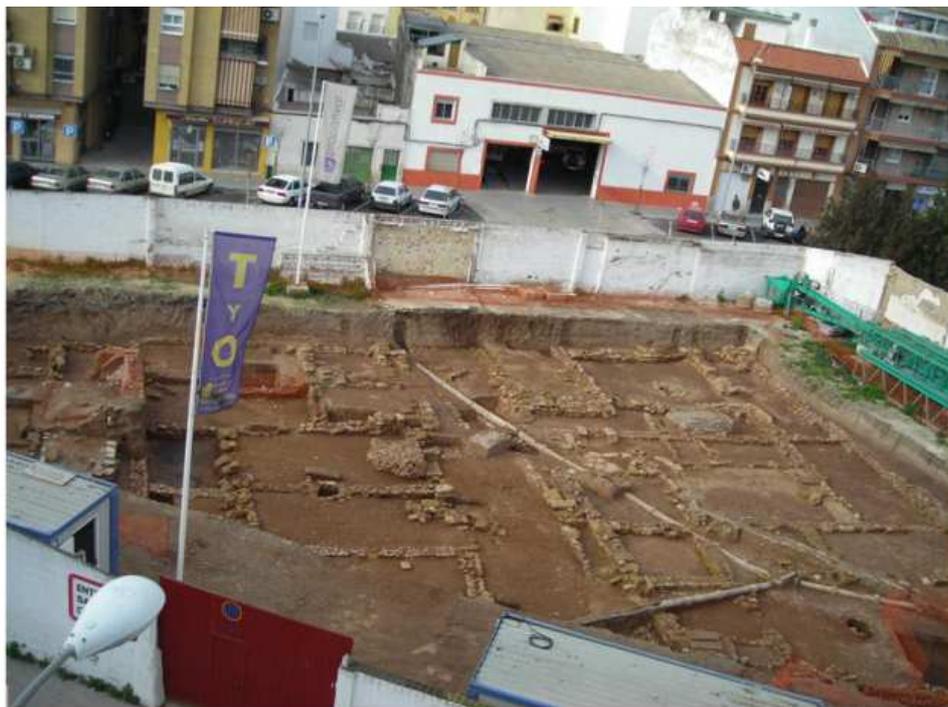
Lámina I. Vista general de los restos documentados en el Le-18.

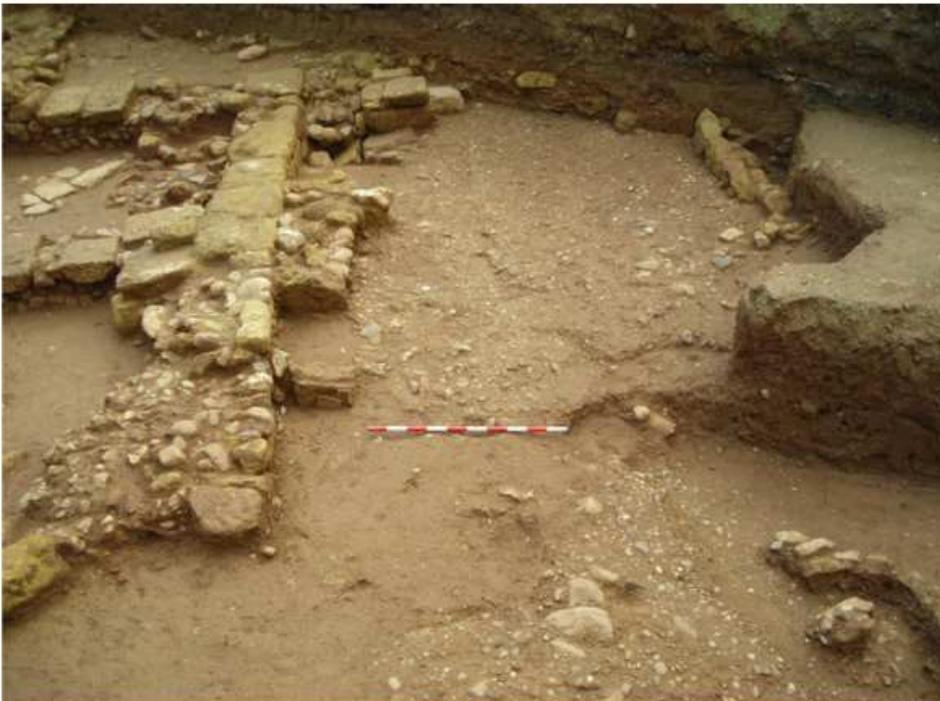
Lámina II. Vista de la calle C desde el norte.

Localizada en el sector occidental de la excavación, se extiende en dirección Norte-Sur. Limita al Este con los muros de cierre de los espacios 28, 44B y 44A. Presenta un pavimento de gravas prensadas de pequeño tamaño, en las cuales se documentó parte del derrumbe del alzado de los muros anejos (U.E. 86). Un hecho nos lleva a plantearnos el hecho de que esta calle fuese, más que una vía pública de carácter privado, un adarve. En la esquina sureste de la calle encontramos quicialera y mocheta *in situ*, lo que indicaría la presencia de una puerta que, a juzgar por las dimensiones de sendas piezas, debió ser de un tamaño considerable, no como las propias de las viviendas.

Así mismo, localizado en la esquina sureste de la calle, entre la quicialera y el muro U.E. 404, documentamos un pozo (U.E. 409), que no podemos acertar a decir si ciego, teniendo en cuenta que no hay letrina cerca, o de agua.

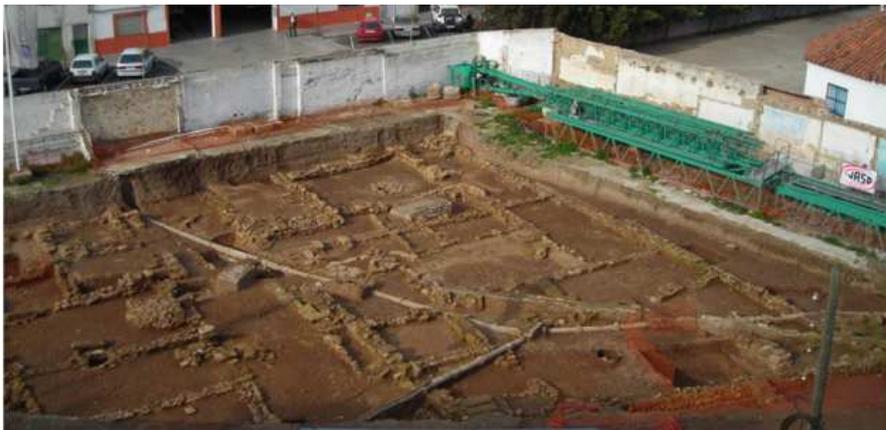
Lámina III. Vista de la manzana 1 desde el Sur.

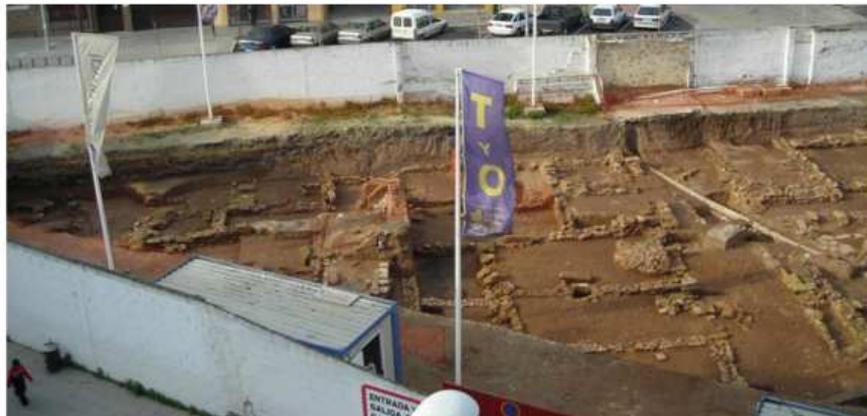
Lámina IV. Vista de la Manzana 2 desde el Sur.

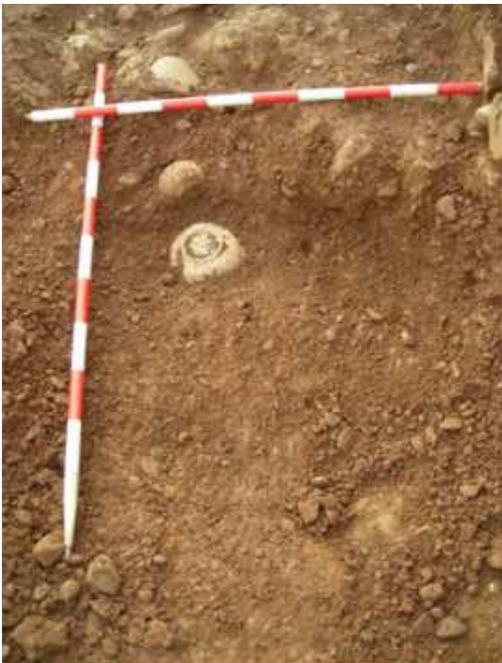
Lámina V. Puede apreciarse el estrato de gravas y lima que ha sellado distintas piezas cerámicas.

Junto a la documentación de la planta del arrabal, hemos documentado unos estratos limoarenosos y otros de gravas (**Lám. V**), que cubrían en ocasiones algunos niveles de suelo las viviendas. Estos estratos los hemos relacionado con la posible existencia de alguna riada o avenida de agua de un cauce próximo. Ello nos hace plantearnos la posibilidad de que el abandono de al menos esta parte del arrabal estuviera vinculado con esa inundación, hecho que podría explicar también la abundante cantidad de piezas completas recuperadas en esta excavación, las cuales habrían quedado selladas en un momento concreto sin que nunca más volvieran a tocarse. Sólo así se explica la presencia de piezas de valor como calderos de cobre, útiles de metal, o vajilla de mesa de gran calidad, entre la que destaca un ataífor completo con la represtación de un équido. (**Lámina V, VI, VII**).

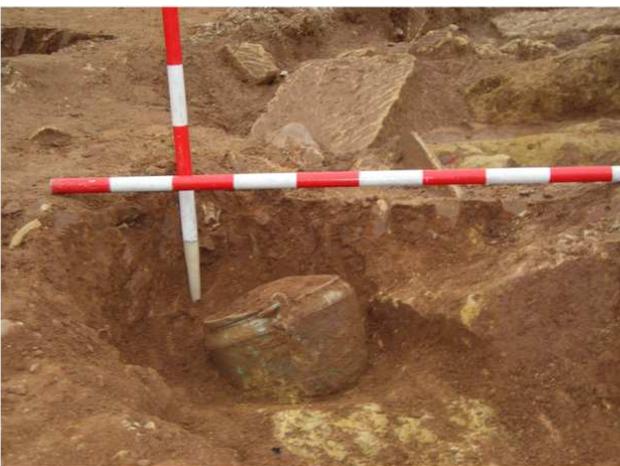
Lámina VI. Caldero de cobre documentado en un derrumbe.

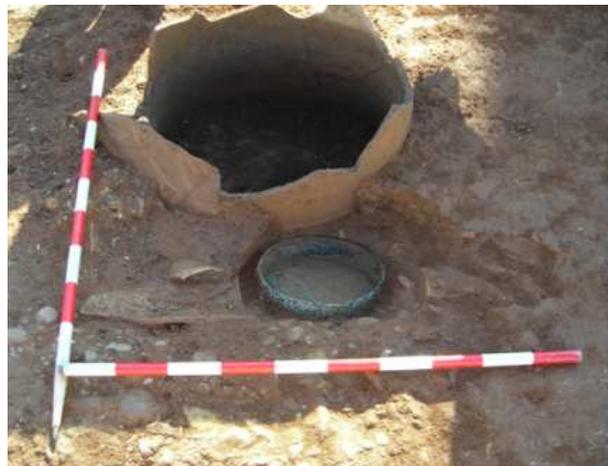
Lámina VII. Sartén junto a brocal de pozo.
