ANUARIO ARQUEOLÓGICO DE ANDALUCÍA 2006

ACTIVIDAD ARQUEOLÓGICA PUNTUAL CONVENTO DE SAN ANTONIO, MONTEFRÍO (GRANADA) ⁽¹⁾

Resumen: Este artículo presenta los resultados obtenidos a raíz de la intervención arqueológica llevada a cabo sobre los paramentos -vanos, estructuras y elementos constructivos- que formaron el antiguo Convento de la Orden de los Franciscanos con sede en Montefrío. El estudio se ha desarrollado en el marco del proyecto de rehabilitación del antiguo Convento de San Antonio.

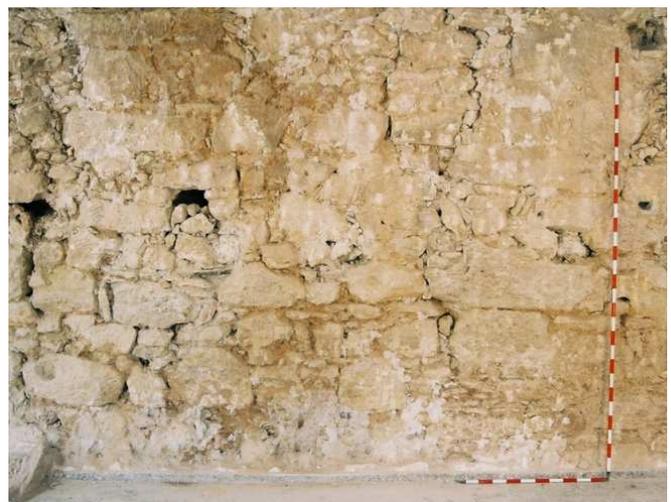
Lám. II. Muro de sillares Sector I, corte B.

En el **sector I Interior, corte B**, se aprecia un enlucido de yeso y pintura de cal, contemporáneo que se superpone cubriendo al muro de sillarejo o sillares original, con una longitud de 27.70 metros, y una altura que oscila de los 3.42/3.33 m.,

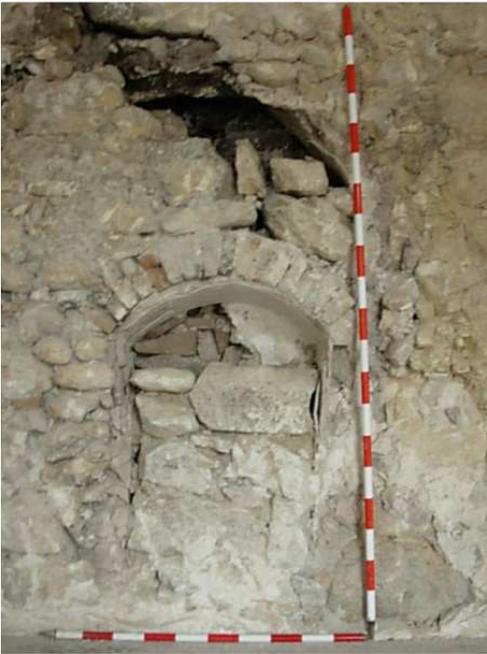
Lám. III. Horno en el Sector I, corte B.

A continuación del vano, aparece la boca del horno de la cocina del convento. Construido por distintos materiales, piedra, barro, un arco de medio punto formado por ladrillos. La dimensión de la boca del horno presenta una longitud de 70cm. y una altura de 131cm., la anchura de 30 cm. Los ladrillos que componen la bóveda o el arco del hogar, son de color anaranjado, con un grosor de 4cm., una altura de 13cm., desconociendo su longitud por encontrarse incrustados en el muro original. El arco ocupa una superficie, que tiene una longitud de 87cm., una altura de 50cm., y una anchura de 30cm.

Anejo a la boca de horno y superpuesta aparece un relleno de piedra y mortero de cemento que ciega la cámara de combustión del horno o cocina del convento original. La cámara ocupa una longitud de 270cm., una altura de 140cm., y una anchura de 30 cm. Tras el picado del enlucido se pudo comprobar como el interior de la cámara del horno presentaba restos de fuego en su interior.
