ANUARIO
ARQUEOLÓGICO DE
ANDALUCÍA

ACTIVIDAD ARQUEOLÓGICA PREVENTIVA. EXCAVACIÓN ARQUEOLÓGICA MEDIANTE SONDEO EN CUESTA DE ACEITUNEROS, 8 Y 10. GRANADA.

Resumen: La intervención arqueológica se ha desarrollado mediante un pequeño sondeo situado en una de las crujiás de la vivienda. Tan sólo se ha documentado una acequia en cuyo interior se instaló una tubería de saneamiento con salida al exterior. No hay rastro alguno de otras estructuras ni niveles arqueológicos.

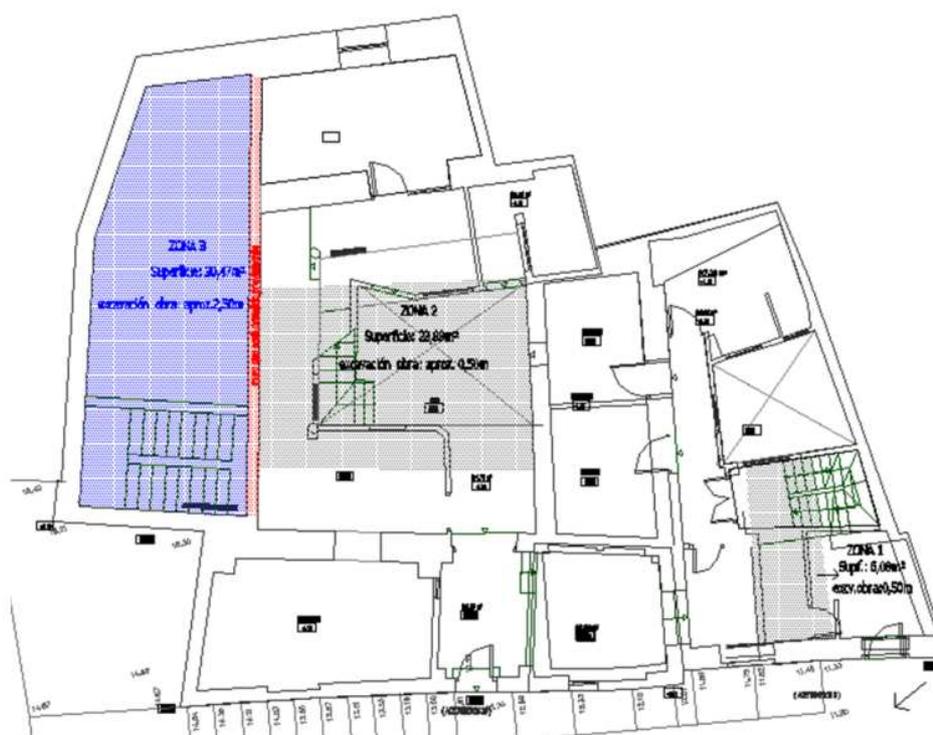
Figura 2.

El proyecto de rehabilitación contemplaba escasos movimientos de tierras bajo rasante, quedando reducidos a tres ámbitos de poca superficie. Las zonas 1 y 2 (tramadas en la planta general de movimientos de tierras en color gris) correspondían respectivamente a una pequeña área de 6m² en la esquina este, y, en el centro, en el ámbito del patio, una superficie de 23,88m². En ambas la excavación prevista es de -0,50m de profundidad.

La zona 3 (tramada en azul en la planta) corresponde a la crujía oeste, con una superficie de 30,47m², en la que se iba a realizar, tras la demolición del muro interior y la escalera, un vaciado de aproximadamente 2,50m de profundidad. Es por tanto en esa zona donde se planteó la intervención arqueológica previa a la ejecución de las obras.

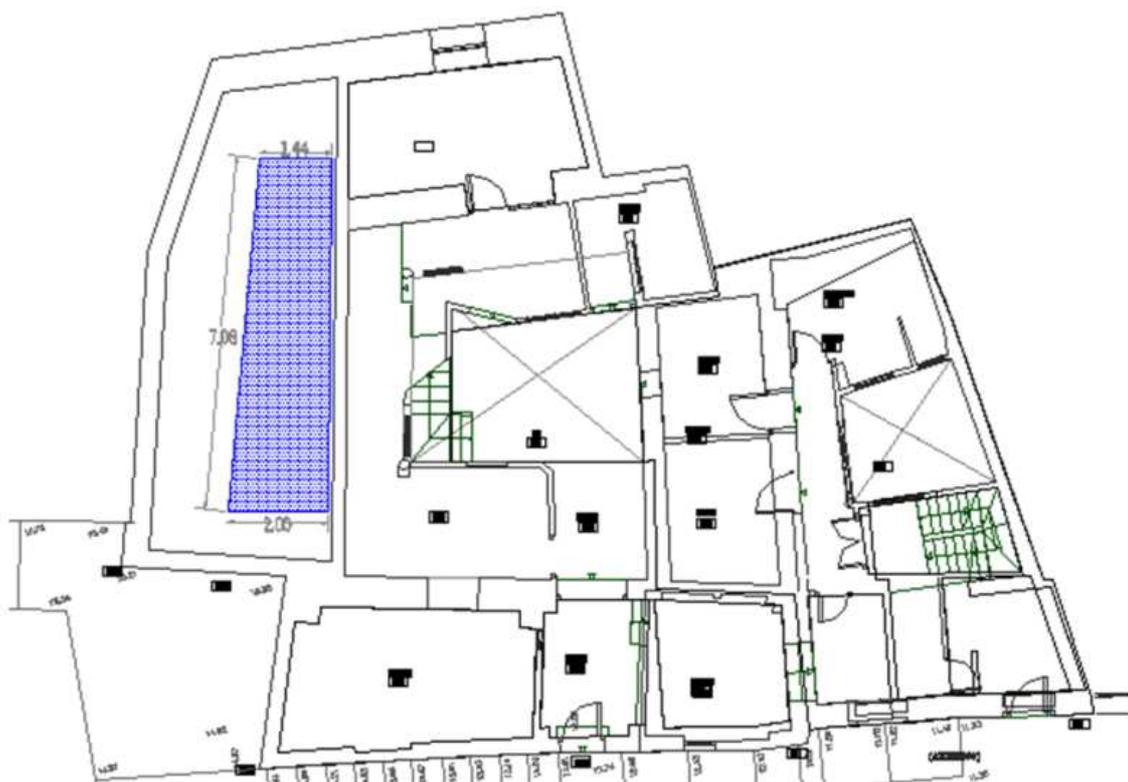
Figura 3. Planteamiento inicial de la excavación. En azul el sondeo previsto.

El sondeo se planteó, como ya se ha indicado, en la crujía occidental de la vivienda nº 10, a la que se accede por la parte alta de la calle, elevada unos 3m sobre el patio principal. Inicialmente estaba previsto un sondeo de unos 12 m², en una superficie de aproximadamente 31m². Tras realizar las demoliciones de la cubierta y cuerpos anejos, se comprobó que la superficie real no coincidía con la reflejada en los planos, quedando reducida prácticamente a la mitad: 15,70m², en un rectángulo de 1,75m de anchura.

En consecuencia sólo se pudo optar por realizar un sondeo de 1m de anchura y 4,75m de longitud.

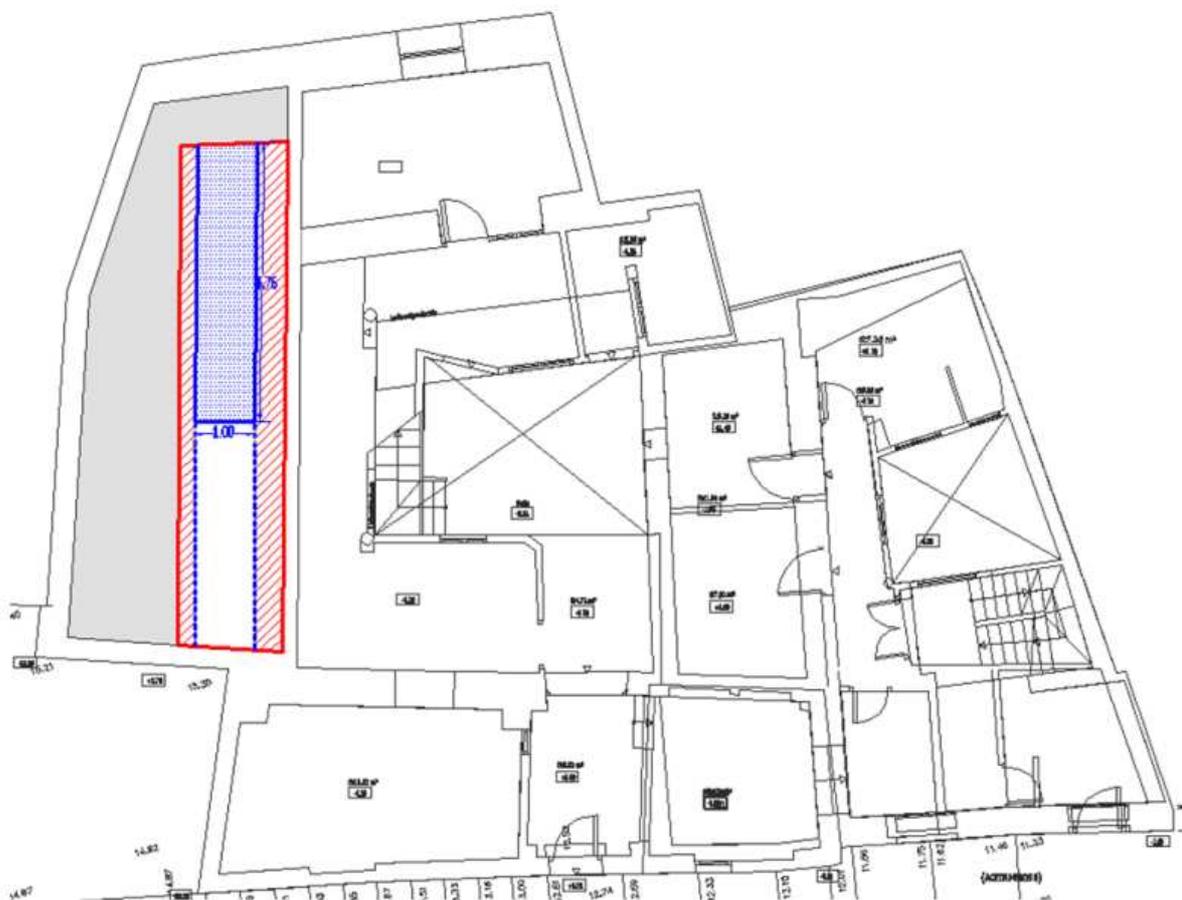
Figura 4. Planteamiento final y definitivo de la excavación. En rojo la dimensión real de la cruzija. En azul el sondeo realizado.

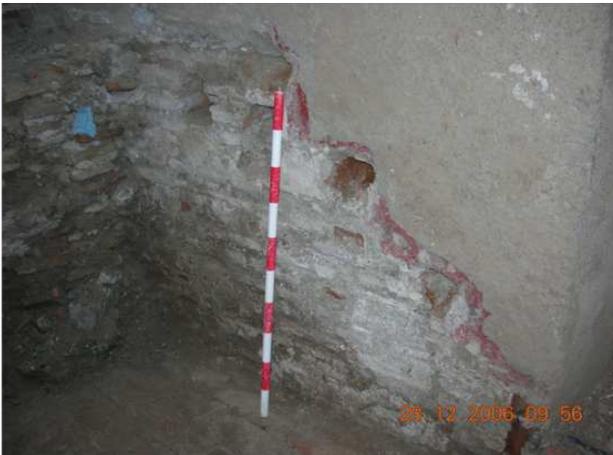
Lámina I. Perspectiva de uno de los muros que configuran la crujía.

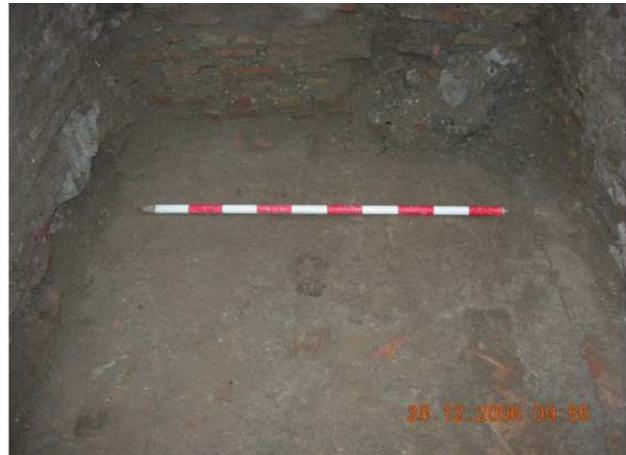
Lámina II. Estado tras levantar la solería hidráulica.

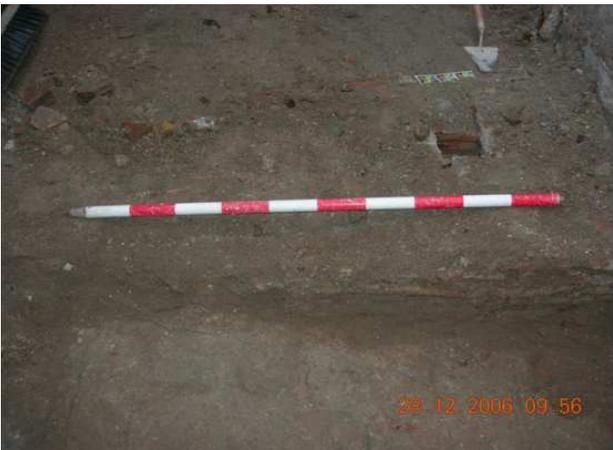
Lámina III. Pequeña conducción de ladrillo y registro.

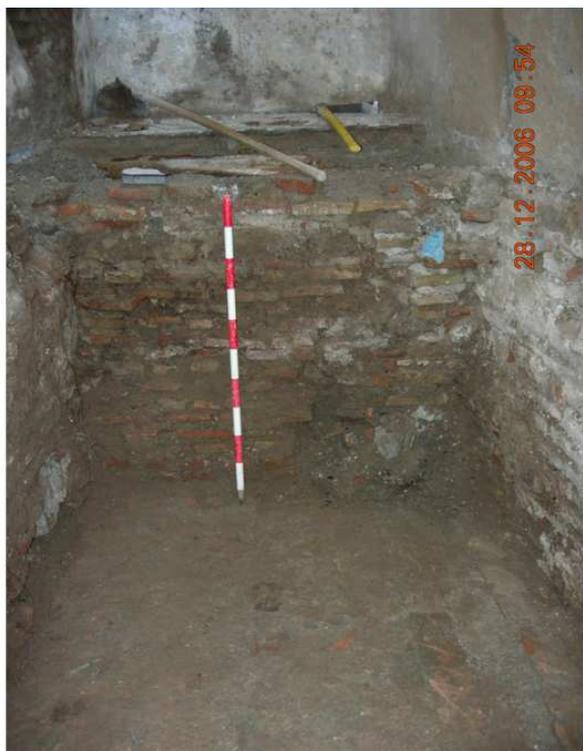
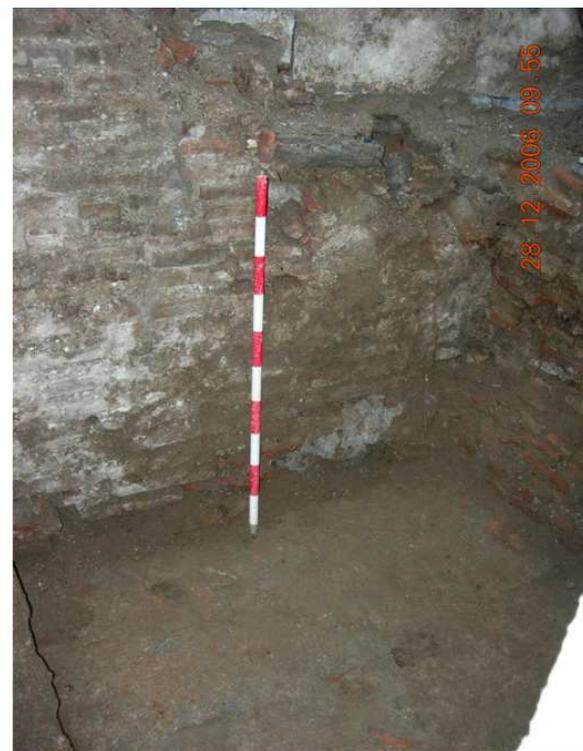
Lámina IV. Perspectiva de los muros que configuraban la crujía.

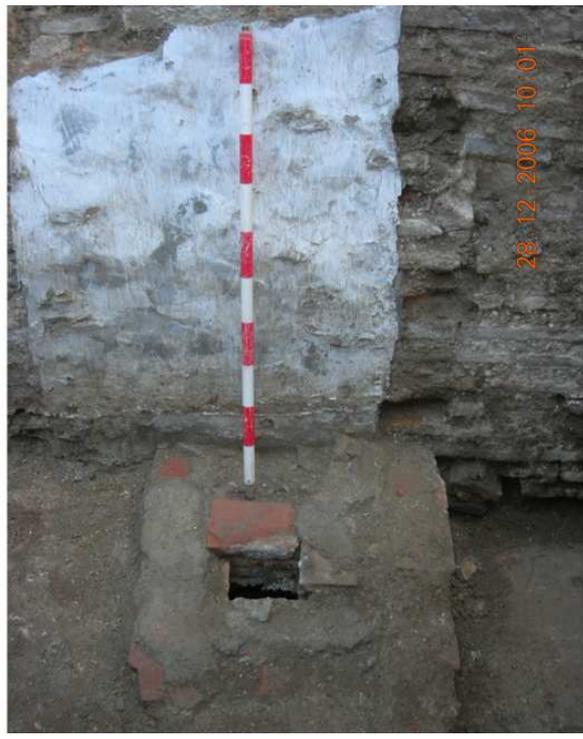
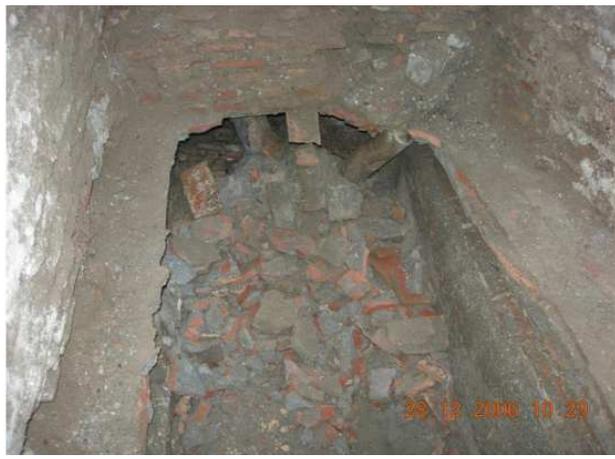
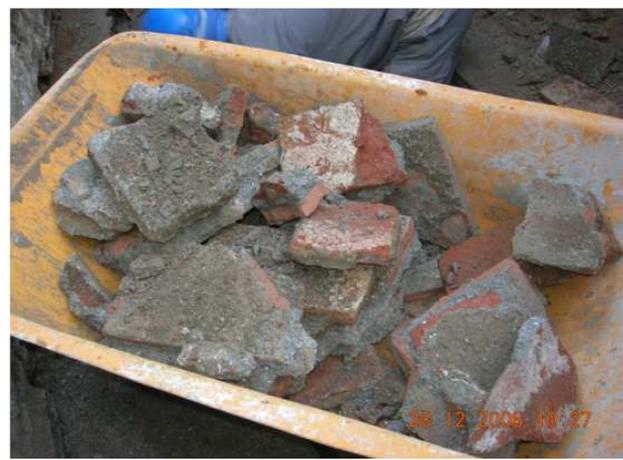
Lámina IV. Materiales que tapaban la acequia.

La profundidad alcanzada fue de 2,70m, hasta llegar casi a la cota de la planta inferior, no documentándose más elementos que los descritos en el párrafo anterior. Las tierras que rellenaban la acequia por encima de la tubería no contenían material cerámico de interés alguno, por lo que no se recogió ningún fragmento. Bajo la base de la acequia, en el perfil oeste, apareció un tramo de muro de hormigón de cal con piedras y ladrillos embutidos. Este muro es posible que sirviera de apoyo de la acequia. Sobre este elemento no se pudo documentar nada más, debido a la imposibilidad de acometer la excavación bajo el muro oeste de la crujía.

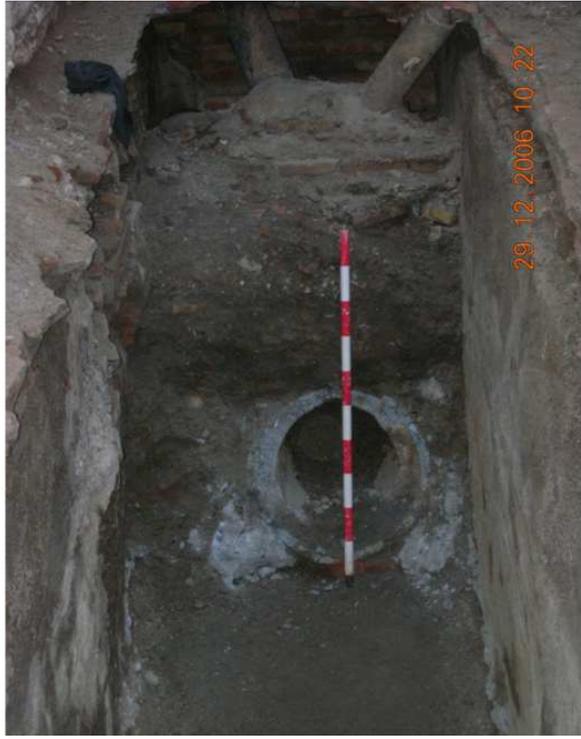
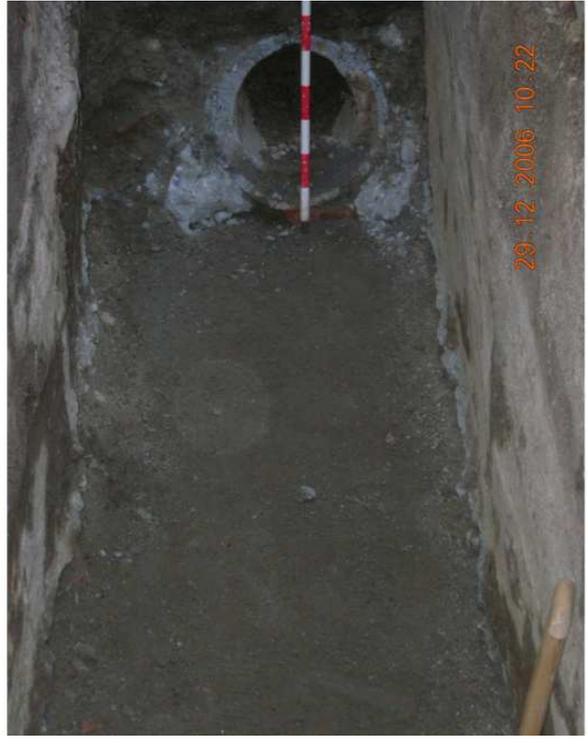
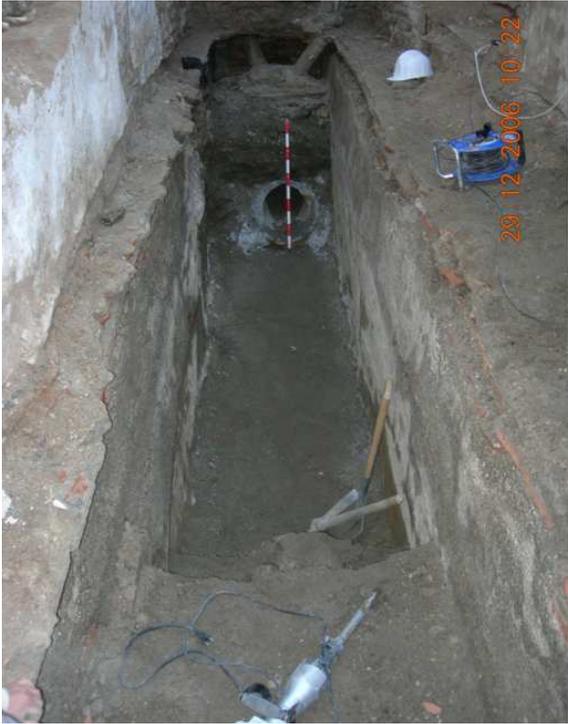
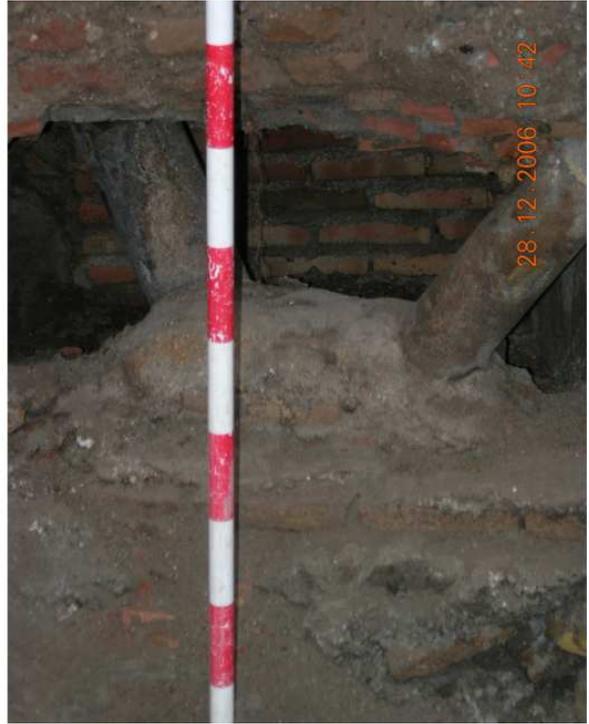
Lámina V. Distintas perspectivas de la acequia y la tubería una vez que esta se demolió y retiró.

Todo el ámbito del sondeo estaba ocupado por una acequia, cuya fábrica original era de hiladas de ladrillo y argamasa de cal. Esta canalización reaprovecha a mitad del pasado siglo, revistiendo o sustituyendo en su caso los muros con hormigón pobre, rompiendo la base y colocando una tubería de hormigón de 300mm, sobre una cama de tierra de unos 20cm. Esta tubería discurría en dirección a la calle, paralela al muro exterior de la crujía.

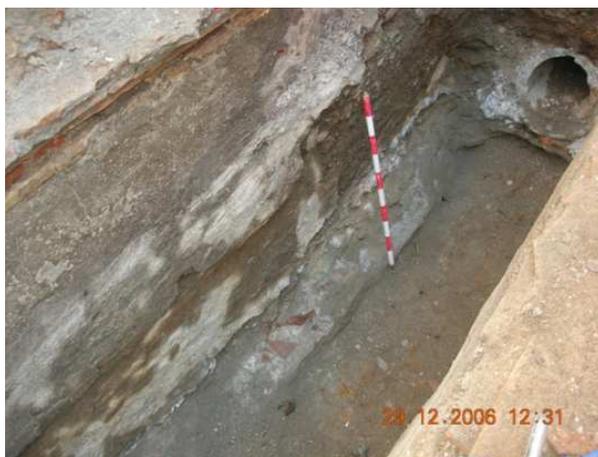
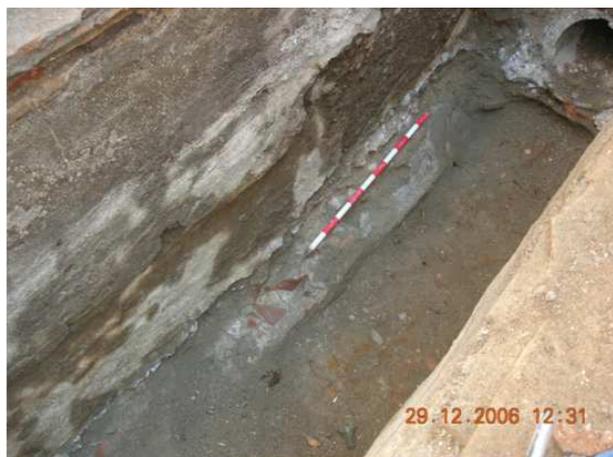
Lámina VI. Perspectiva de la acequia y la tubería. Junto al jalón se ve la base de la acequia apoyada sobre el muro de hormigón.

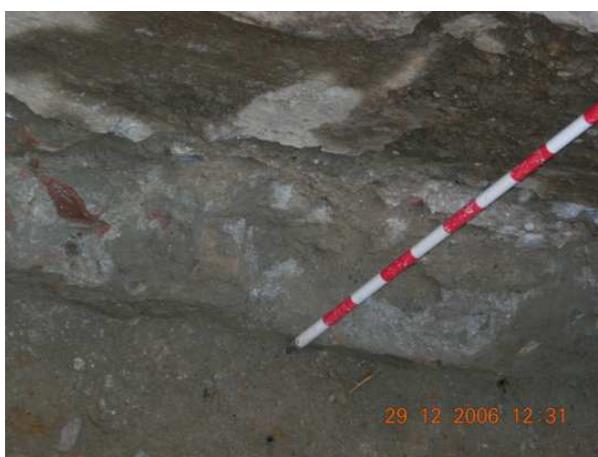
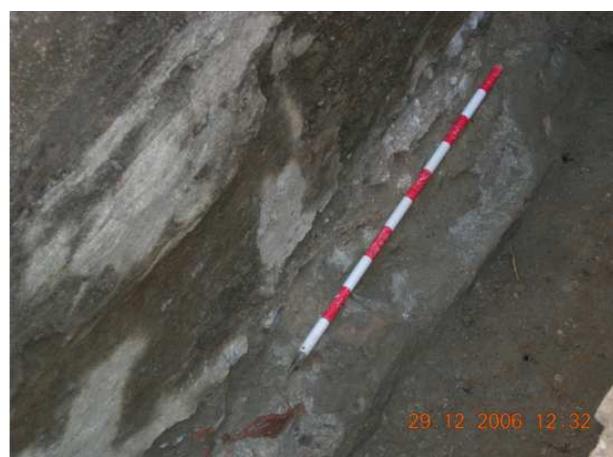
Lámina VII. Distintas perspectivas del murete de hormigón bajo la pared de la acequia.

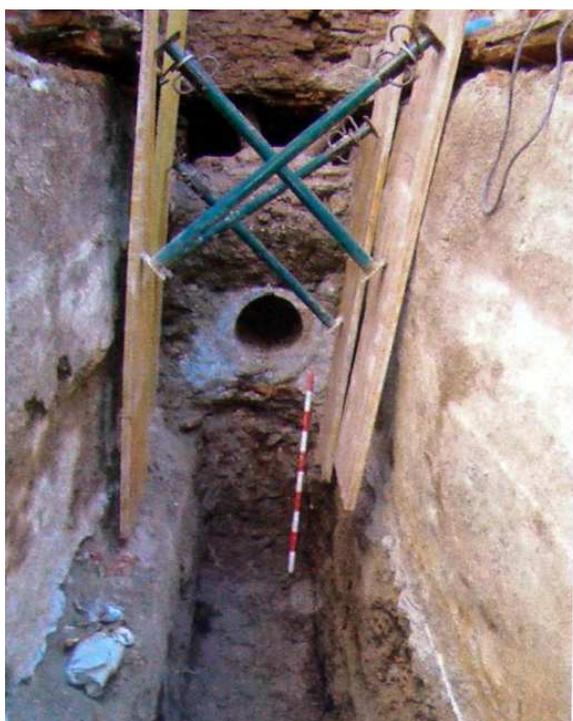
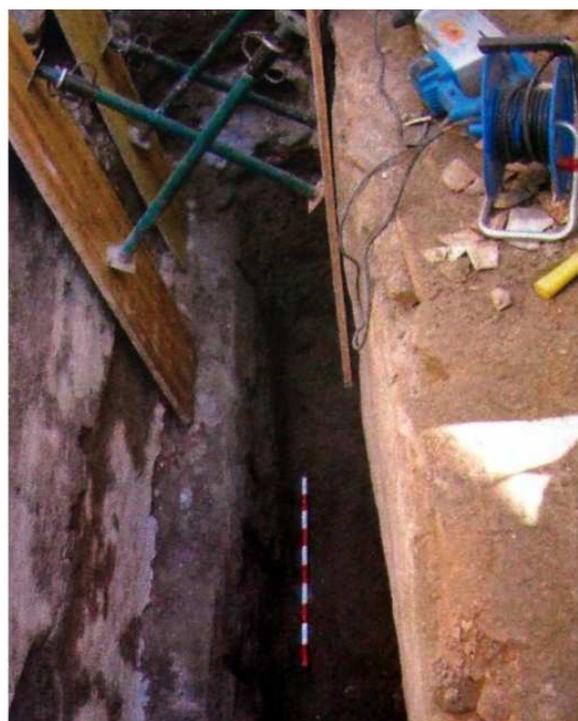
Lámina VIII. Perspectiva final de la excavación con los muros entibados.
