ANUARIO  
ARQUEOLÓGICO DE  
ANDALUCÍA

**Granada**  
**2006**

## ACTIVIDAD ARQUEOLÓGICA PUNTUAL DE APOYO A LA RESTAURACIÓN DE LOS BAÑOS ÁRABES DE ALDEIRE (GRANADA).

SONIA C. BORDES GARCÍA, ANTONIO LÓPEZ MARCOS, ÁNGEL RODRÍGUEZ AGUILERA, JOSÉ M<sup>a</sup> GARCÍA-CONSUEGRA Y JAVIER MORCILLO MATILLAS

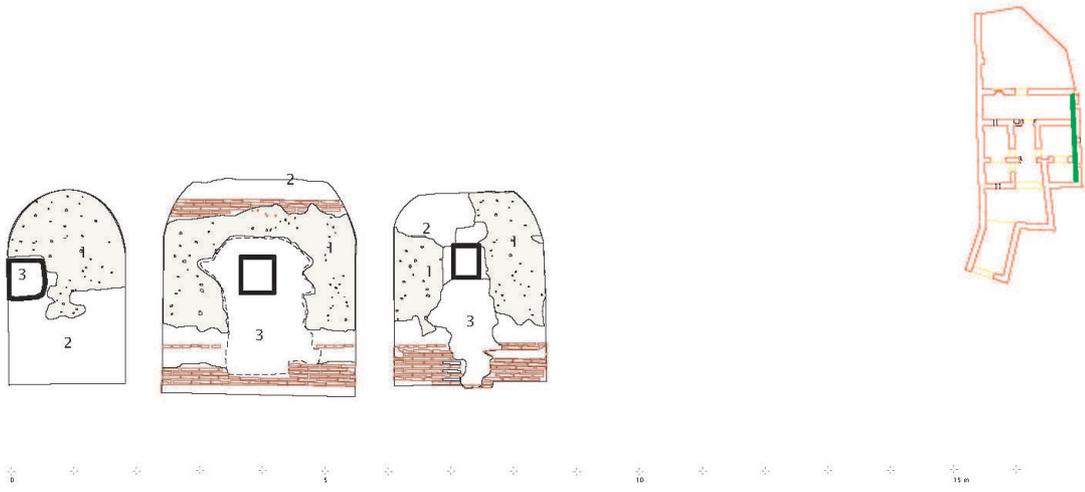
Cuadro de identificación de fábricas

1 Enlucido de cal
	2 Mampostería concertada en hiladas, con mortero de cal
	3 Mampostería sin concertar sin mortero o con mortero muy pobre en cal

BAÑOS ÁRABES DE ALDEIRE. ANÁLISIS PARAMENTAL  
SECCIÓN DE LOS PARAMENTOS 05-09-15

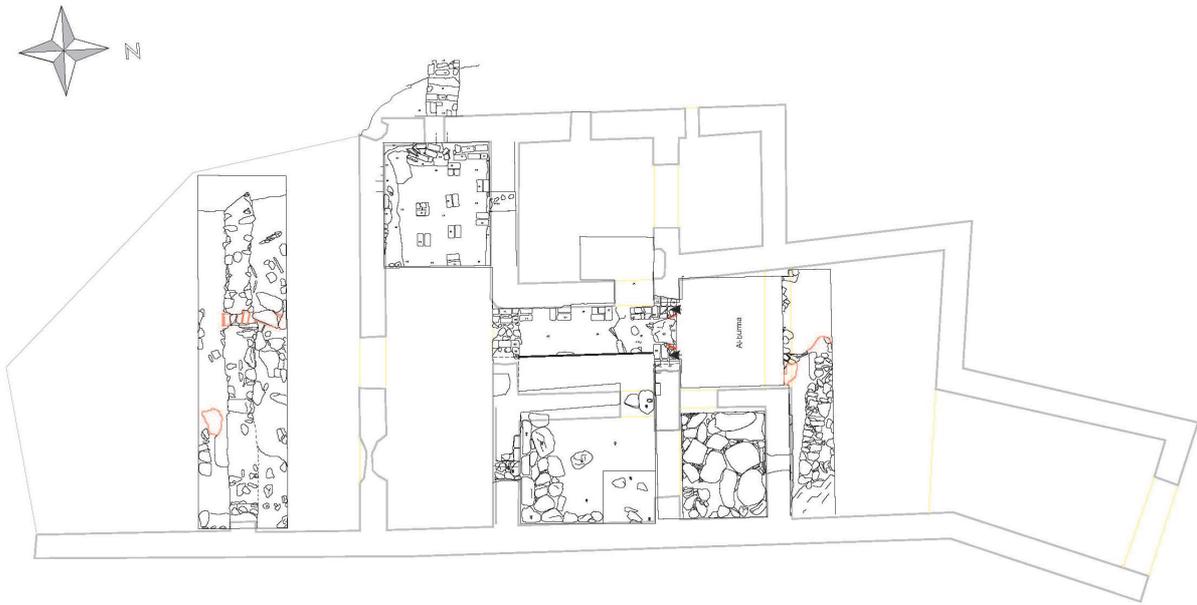
PLANTA GENERAL DE LA EXCAVACIÓN

Tras la excavación, la estructura del baño se nos presenta como un edificio con un espacio abierto en su parte anterior, tres naves paralelas de planta rectangular, dos habitaciones cuadrangulares al fondo y un patio posterior.

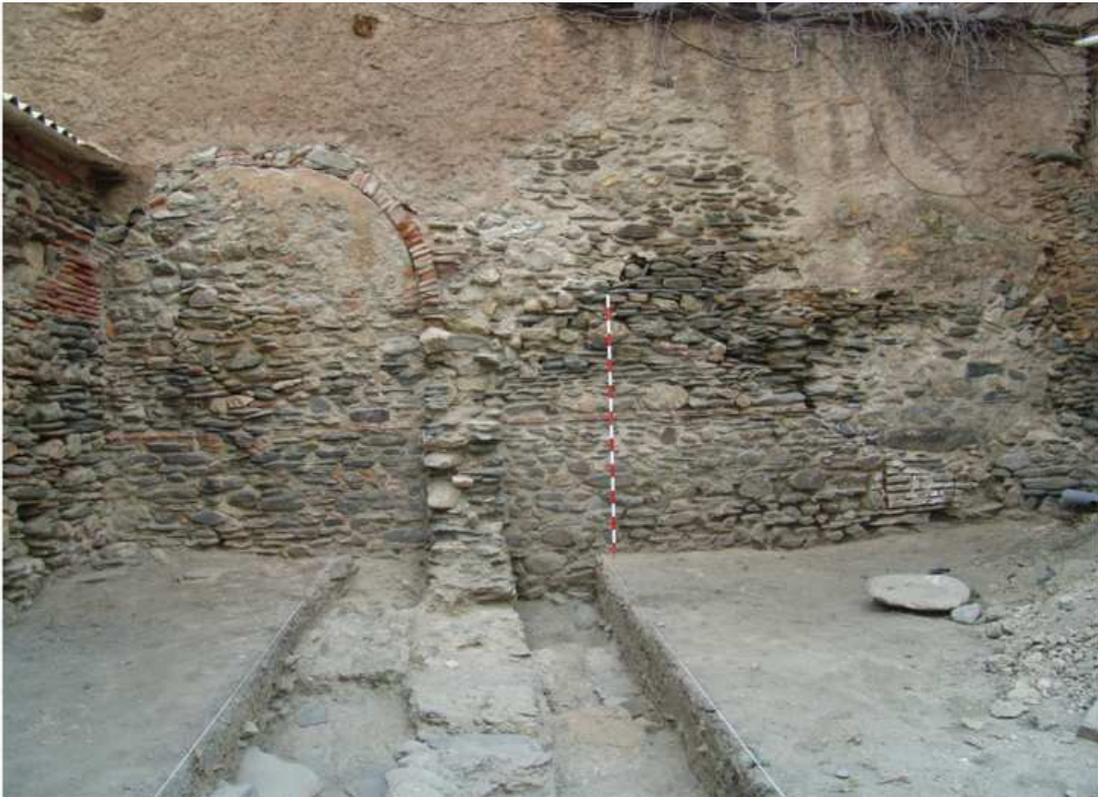
Lámina I: Vista del paramento este, impronta de la bóveda de la sala fría y cimentación.(Sondeo 5)

Este estrato UE. 503 cubre los cimientos del muro que ya se apunta en superficie. Dicho muro (**UE. 504**) se documenta en una longitud de 8,50 m. en dirección E-O, y un ancho de 0,72 m., con una altura máxima conservada de unos 0,15 m. Presenta una fábrica a base de cantos de mediano tamaño cogidos con argamasa.

Funcionalmente, el primer espacio es interpretado como **patio de acceso** al conjunto arquitectónico del baño, tal como se desprende del análisis del paramento 01. Desde aquí se accedía a la primera sala, de planta rectangular de 2,40 m por 9 m, identificada como la **sala fría** –*Bayt al-Barid*–, que debió estar cubierta con una bóveda de cañón construida en ladrillo. Actualmente de esta estancia sólo nos queda el muro de cierre por el sur y la impronta de la cubierta.

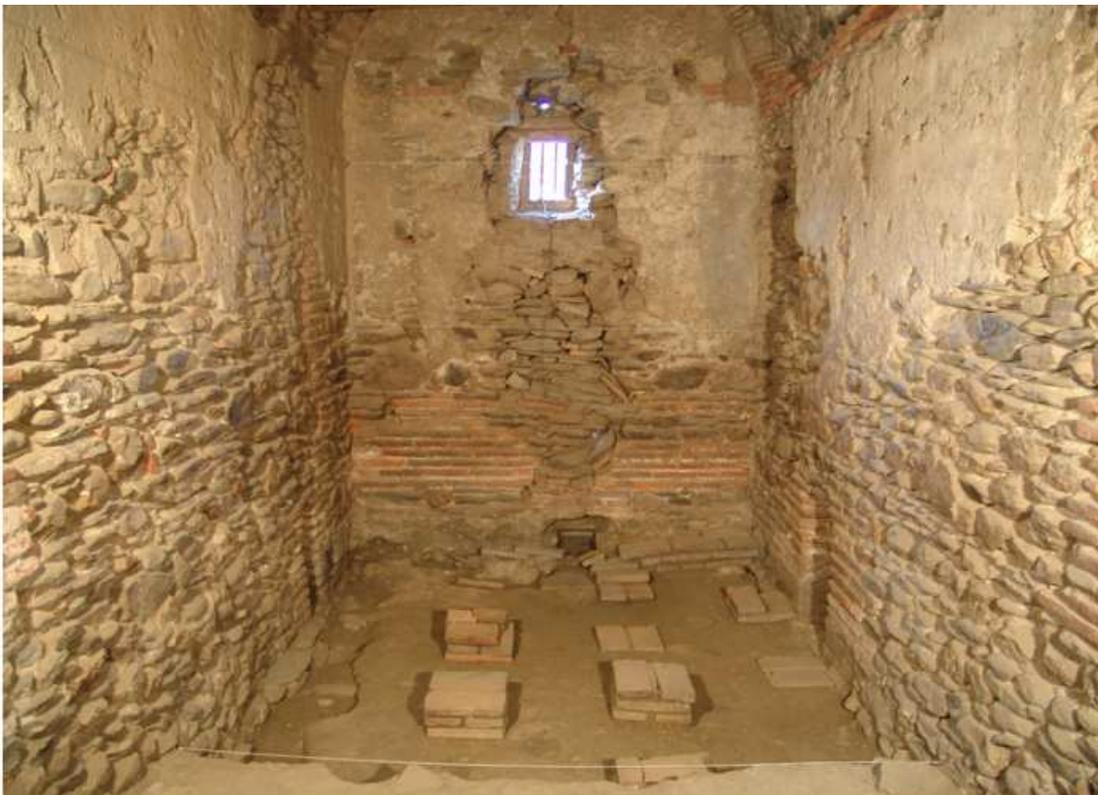
Lámina II: Vista general del sondeo 4 (sala templada)

El mencionado sondeo, de unas dimensiones de 3 x 2,5 m. se ubica en la esquina oriental de la nave, y la limpieza superficial dejó a la vista un suelo de cal con pequeños cantos y ladrillos (**UE. 401**); por otro lado, en la parte más occidental, ya adosada a la pared perimetral, se documenta una pequeña estructura de ladrillos ligados con barro (**UE. 403**) que discurre N-S. y que conservan una longitud de unos 0,80 m, un ancho de unos 0,20 m. y una altura de tres hileras. Más hacia el Sur se detecta el derrumbe de una estructura similar (**UE. 406**) que también discurre adosada a la pared perimetral oeste de la nave. Ambas estructuras están separadas por la base de una canalización (**UE. 405**) formada por una laja de pizarra que comunica con el exterior.

Dicho estrato de preparación, de unos 0,40 m de potencia cubre una serie de pilares de ladrillo de planta cuadrada (0,30 x 0,30 m) que se alinean a una distancia de 0,25 m. E-O y 0,40 m. N-S. y que se corresponden con la estructura de calefacción (hipocausto) del suelo de los baños de época medieval (**UE. 404**). Vistas las evidencias arqueológicas se optó por excavar la totalidad del sondeo, documentando un total de ocho pilares, los cuales asientan directamente sobre el nivel geológico, presente a una cota máxima de -0,65 m.

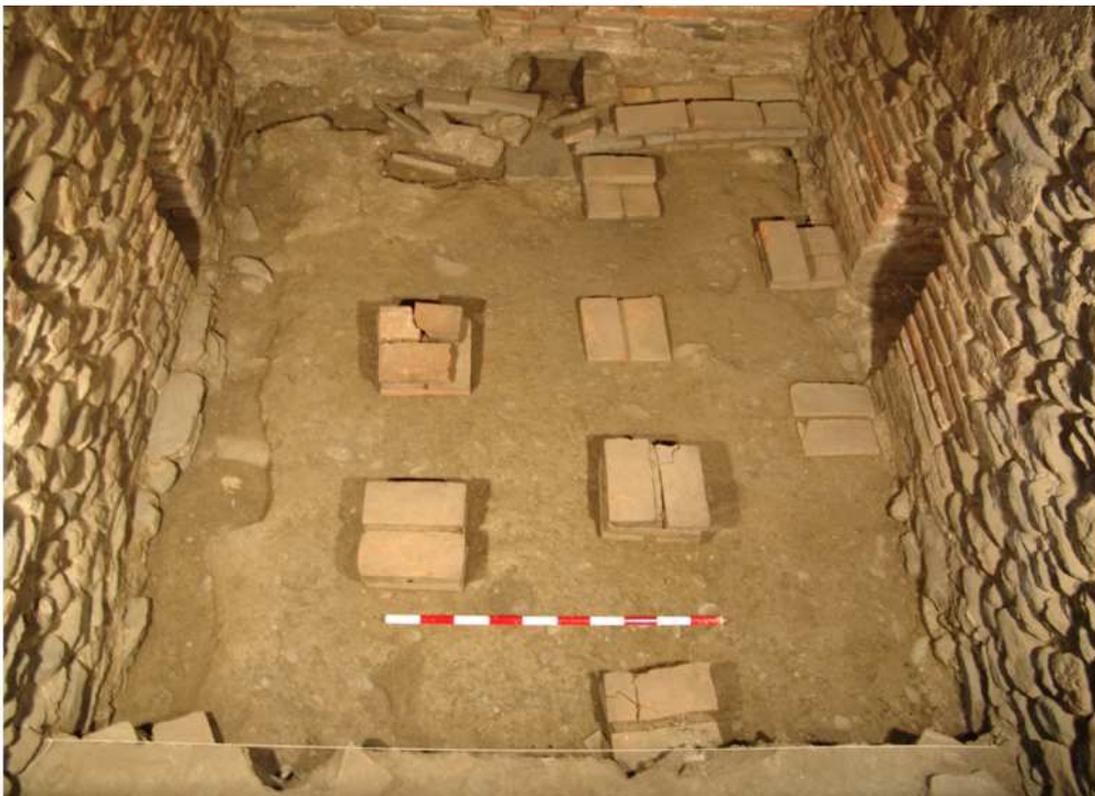
Lámina III: Detalle de los pilares del hipocausto

Su excavación permitió documentar, al igual que en el Área-04, la existencia de una serie de pilares de ladrillo (cuatro) cogidos con tierra, de planta rectangular (0,46 x 0,30 m.) alineados N-S, distantes unos de otros 0,40 m, que conservan una altura máxima de tres hileras y que asientan directamente sobre la roca natural, presente a una cota de -0,50 m.. Dicha estructura (**UE. 602**) se correspondería con el sistema de calefacción de los baños, a modo del hipocausto propio de las Termas romanas.

En cuanto a la estructura a nivel de pavimentación, presentaba la misma solución documentada en la *bayt al-wastani*, con un sistema de pilares para la transmisión del calor de forma soterrada, a modo de hipocausto. Al igual que la sala precedente en

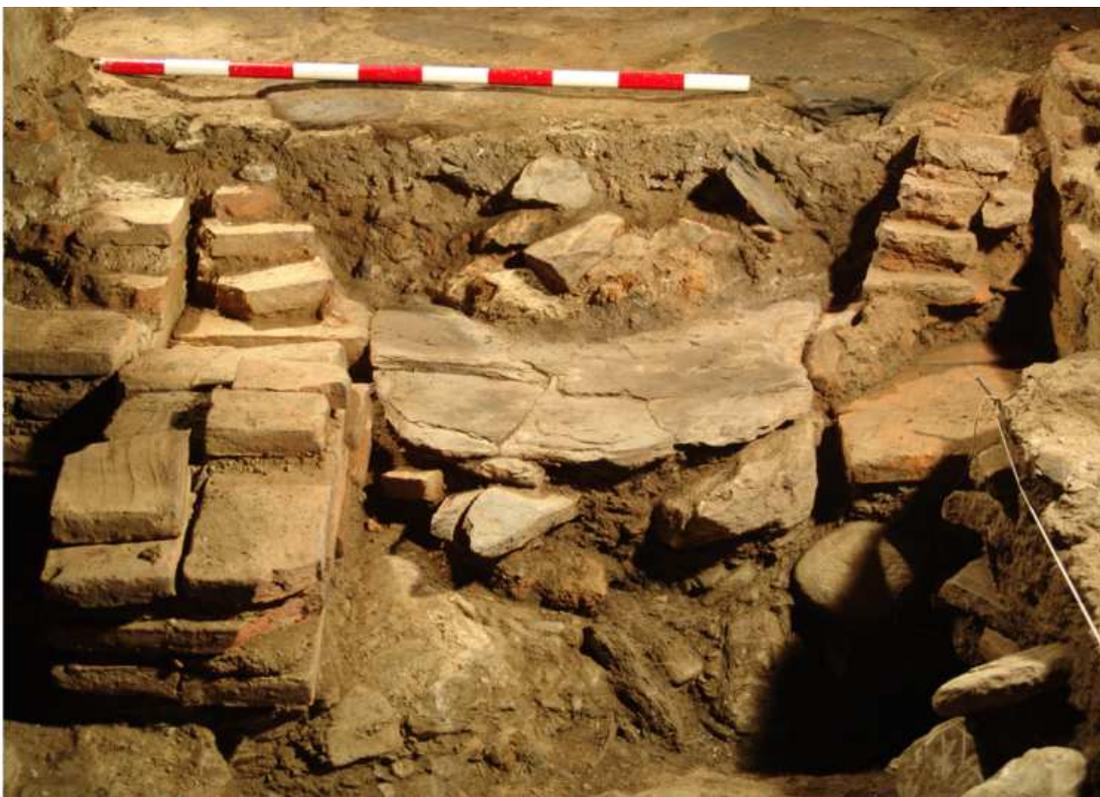
Lámina IV: Vista frontal del horno (al-burma)

Pero lo más interesante se mostró en la parte N. del Área, desarrollándose más allá del perfil. Se trata del horno (*al-Burma*) que permitía la calefacción de los niveles de uso de los baños (**UE. 605**). De él se documentan los muretes perimetrales (de 0,15 m. de ancho y tres hileras de altura máxima), de recorrido semicircular y a base de ladrillos ligados con argamasa; y la base de la

estructura que conforma una laja de pizarra fina y de gran tamaño que se encara hacia el S. y por debajo del nivel original de los baños, dando salida al aire caliente que circularía por entre los diversos pilares que conforman el sistema de hipocausto. Además se ha podido recuperar el derrumbe del horno (UE. 606) y un nivel de cenizas (UE. 607) de unos 0,15 m. de potencia que asienta sobre la laja de pizarra citada anteriormente.
