ANUARIO  
ARQUEOLÓGICO DE  
ANDALUCÍA

# INTERVENCIÓN DE APOYO A LA RESTAURACIÓN DE LA MURALLA DE LA ALBERZANA Y ADECENTAMIENTO DE SU ENTORNO, GRANADA, 2006.

ANTONIO MALPICA CUELLO, ÁNGEL GONZÁLEZ ESCUDERO  
Y JOSÉ ANTONIO NARVÁEZ SÁNCHEZ

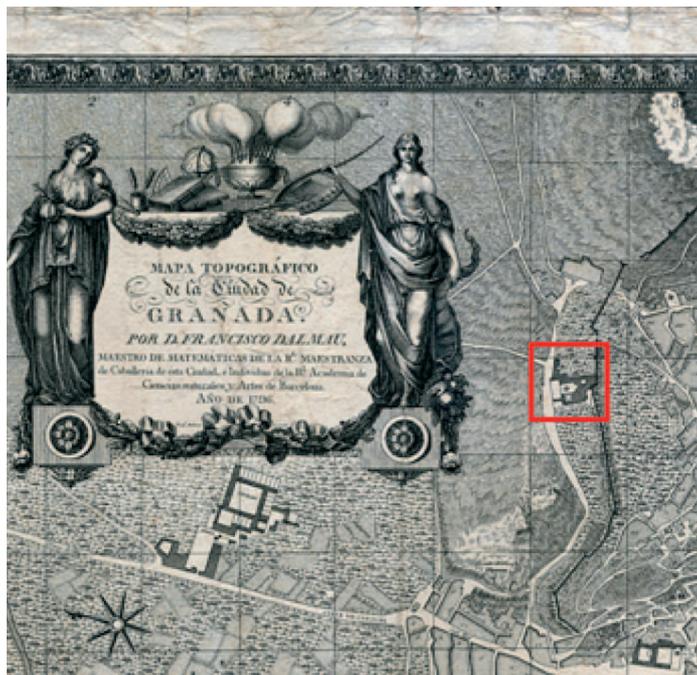
**lám. III. situación del Convento, según el plano de Dalmau (siglo XVIII)**

En el siglo XVII se construye el convento de San Antonio y San Diego, el horno deja de funcionar ya que la E-5, un muro de mampuestos unidos con cal, se apoya en él y se amortiza (UEN-1022). Para nivelar el terreno se colocan un relleno de mampuestos (UEC-1021). A este edificio pertenecen también las E-1, E-2, E-3, y E-30.
