ANUARIO
ARQUEOLÓGICO DE
ANDALUCÍA

Huelva
2006

I.A.P. EN PLAZA DE LAS MONJAS DE HUELVA (FASE 2006)

ROCÍO RODRÍGUEZ PUJAZÓN, BEATRIZ GARCÍA GONZÁLEZ
Y M^a VICTORIA MARTÍNEZ DE LA TORRE

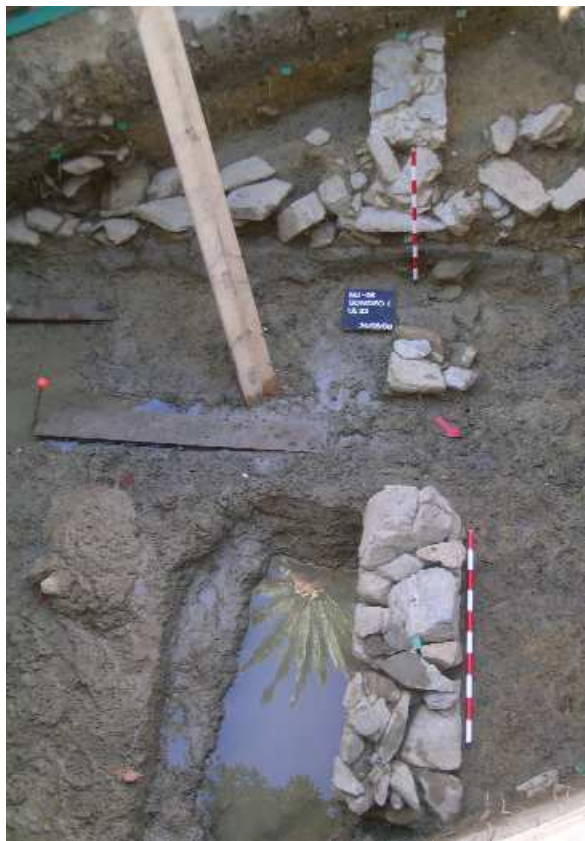
Lámina I. Estructuras protohistóricas del Sondeo 1.

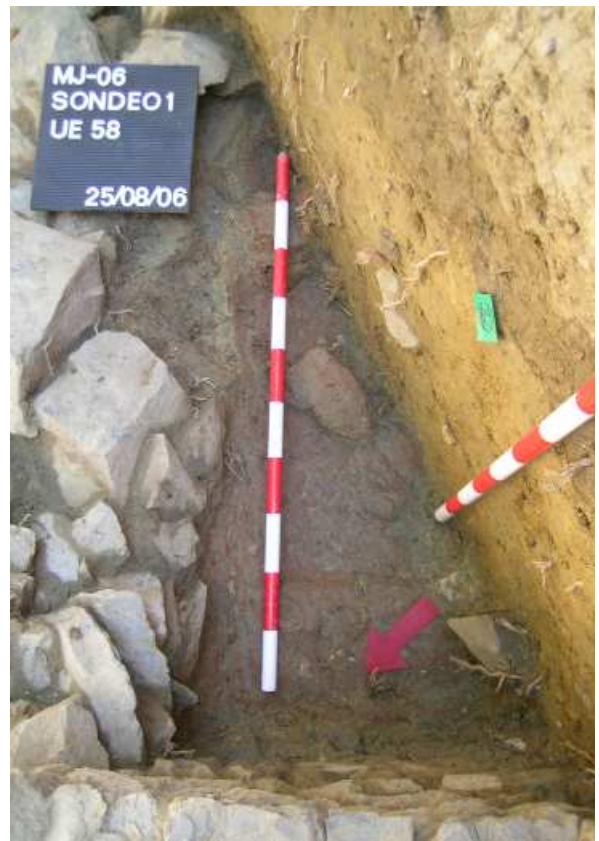
Lámina II. Pavimento de H-3. UE 58.

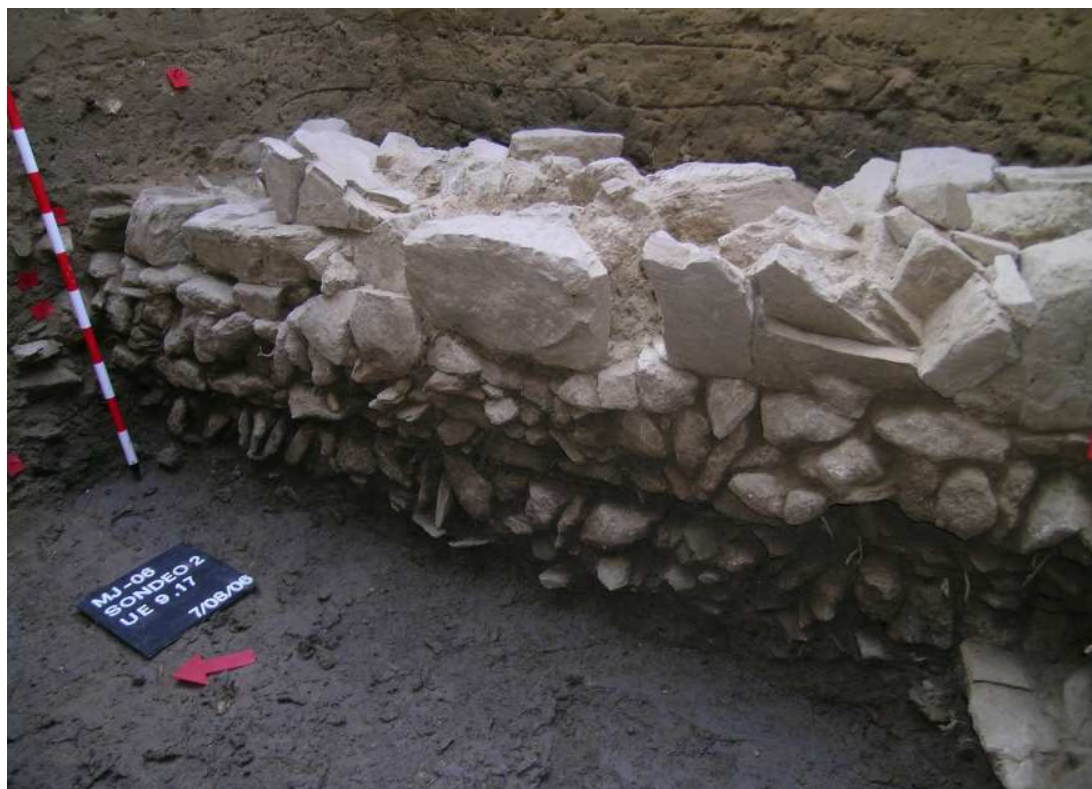
Lámina III. Estructura 2.MI.

Esta destrucción o arrasamiento se ha detectado en el Sondeo 1, donde sin embargo no se han conservado o nunca existieron estructuras romanas. En la zona central de la plaza sí se confirma actividad constructiva julio-claudia, tal y como nos muestra el Sondeo 2, con una construcción que parece tener además carácter público dada su entidad pero desconocemos su funcionalidad (Lám III).
