ANUARIO  
ARQUEOLÓGICO DE  
ANDALUCÍA

## LA CISTERNA ROMANA DE LA CALLE JESÚS DE LA PASIÓN Nº 3 (HUELVA)

JESÚS DE HARO ORDÓÑEZ, MIGUEL ÁNGEL LÓPEZ DOMÍNGUEZ  
Y ELENA CASTILLA REYES

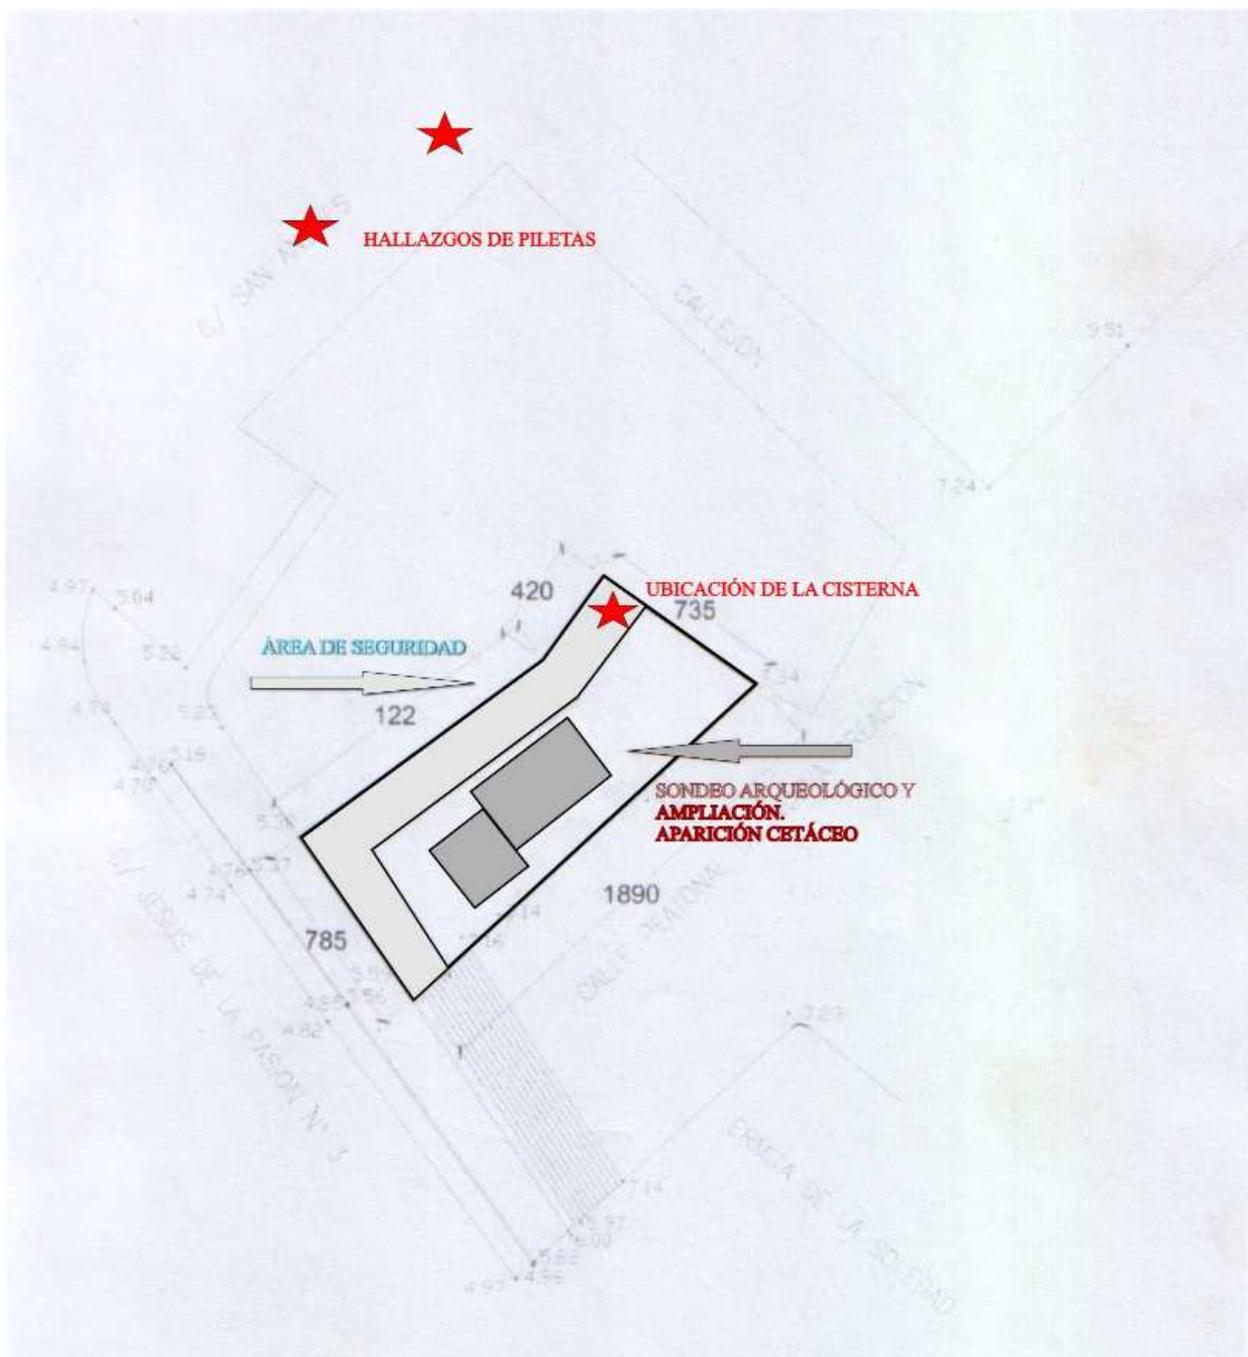
**FIGURA 2.** Solar con Área de Actuación Arqueológica Previa. Localización de la Cisterna y Piletas de la calle San Andrés.

*La existencia de estas piletas en la calle San Andrés contextualiza el hallazgo de la cisterna de Jesús de la Pasión, relacionándolas sin duda como parte de un mismo complejo industrial.* Sin embargo en lo que se refiere al carácter de la citada industria y su escala aún quedan datos por analizar, al haber aparecido las referidas piletas en una actividad de seguimiento y urgencia en los perfiles de una zanja de renovación de saneamiento, en la que no se contemplaba la posibilidad de ampliación del área de afección de la nueva red. Por su parte, la Cisterna de Jesús de la Pasión aparecería aislada en la esquina noroeste del solar nº 3, bajo las medianeras de los edificios colindantes, el nº 1 de la misma arteria y los situados en la cara norte con frente de fachada al callejón de San Andrés, edificios en pie actualmente sin posibilidad de intervención por el momento.

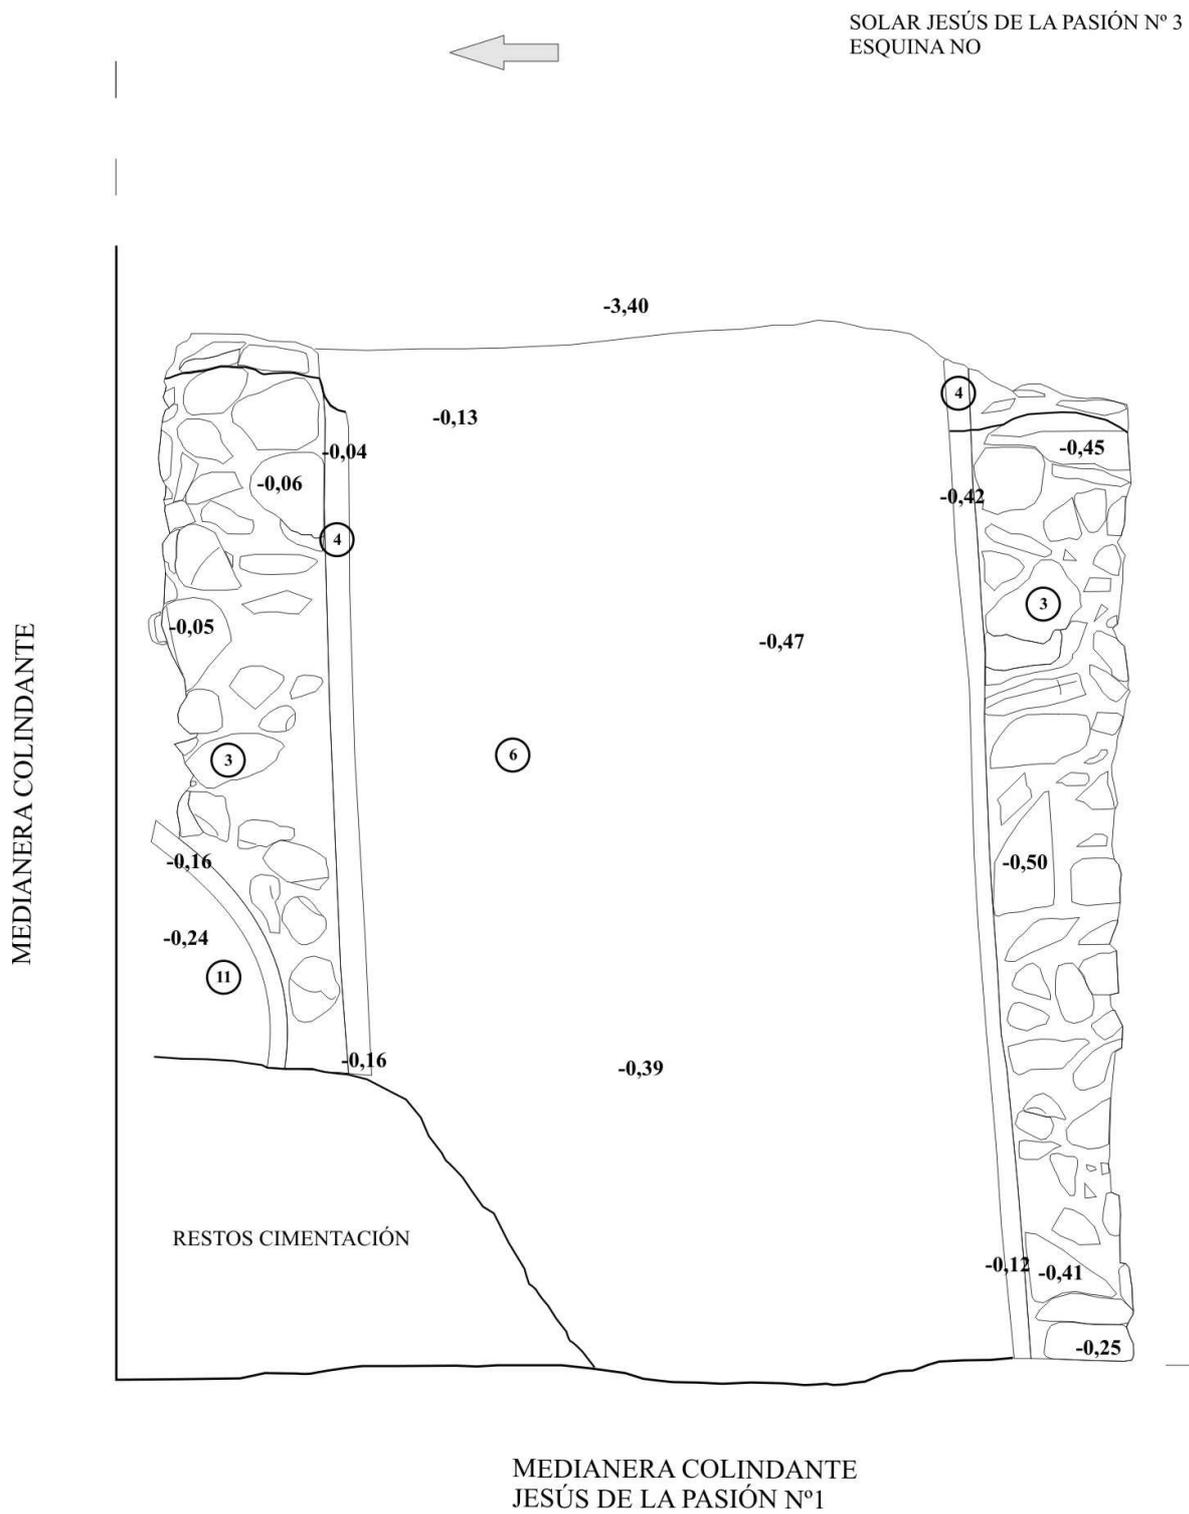
FIGURA 3. Planta Resultante de la Cisterna de Jesús de la Pasión.

previa realizada en el solar, puesto que las medidas de seguridad básica impiden la ubicación de cualquier sondeo arqueológico pegado a medianeras colindantes. El estado de deterioro que presentaba la estructura tras las primeras acciones de las máquinas supondría desde un principio la asunción de no poder dictaminar las características morfológicas totales del conjunto, a la vez que la propia ubicación bajo medianeras de la parte no alterada aún dificultarían en exceso cualquier posible integración de los restos en el edificio en construcción. Por todo ello, de común acuerdo con el Arqueólogo Inspector, se decidiría acometer la exhaustiva documentación y registro de la estructura, para el posterior desmonte de la evidencia material conservada. Con ello, se procedería en primera instancia a la *Limpieza del Perfil* seccionado por la maquinaria de construcción (Lámina II), con el objeto de documentar exhaustivamente la estructura y la estratigrafía consecuente tanto exterior como interior, con recogida de materiales arqueológicos que permitieran aquilatar la cronología de la estructura dentro del periodo romano. Posteriormente, se procedería igualmente al *Registro y Documentación de la Planta resultante* del conjunto (Láminas III-V) con el fin de valorar su extensión y características, así como para diagnosticar su posible continuidad en los solares colindantes de cara a futuras intervenciones arqueológicas en los mismos. La actuación se completaría con el Seguimiento de las obras de desmonte del conjunto una vez retomadas las obras de construcción (Figuras 3 y 4).

Como primera valoración podemos interpretar la estructura como una cisterna o aljibe relacionado con un tipo de infraestructura para el abastecimiento hidráulico establecido para un área de la ciudad romana de *Onuba*, cuya funcionalidad trataremos de dilucidar en el presente trabajo. En cuanto a sus características morfológicas nos encontramos con una estructura rectangular excavada en la formación geológica de los cabezos de Huelva denominada "Arenas de Huelva". Se trata de un inmueble cuyo refuerzo de estructura, paredes y suelo se han realizado a base, fundamentalmente, de mampuestos de pizarras de mediano tamaño, apareciendo ocasionalmente otros materiales, como calcarenitas, calizas, escorias de turrón y ladrillos, todos unidos por una argamasa blanquecina (UE 3). La anchura media de las paredes laterales y base de la estructura oscila entre los 0'35-0'40 m. Por el interior, el conjunto se encuentra revestido por una gruesa capa de *opus signinum* de entre 0'04 y 0'08 m de grosor, con el fin de impermeabilizar la estructura, conformándose con ello el espacio para el depósito de almacenamiento hidráulico en sí (UE 4). En la base, el revestimiento de *signinum* presenta las características molduras de media caña para facilitar la limpieza del conjunto.

Dada la afección causada al conjunto por los efectos de la maquinaria de construcción y por las edificaciones contemporáneas preexistentes en el lugar, las dimensiones generales de la estructura no han podido ser documentadas en su totalidad, sin poder determinar *a priori* la longitud y altura total de la misma. Desde un primer momento pudo observarse que por el oeste el conjunto continuaba su desarrollo bajo la cimentación del edificio colindante de Jesús de la Pasión nº 1. Durante el proceso de desmonte, en esta área se comprobaría sin embargo que la pared interior del depósito de *signinum* (UE 4) llegaba a su fin, cerrando el depósito prácticamente en línea con la medianera del citado edificio colindante (Láminas V - VI), mientras que la estructura de construcción elaborada con mampuestos y argamasa (UE 3) se introducía aún por debajo del mismo. Este hecho nos muestra al menos un indicativo de las dimensiones del conjunto. Desde el cierre occidental del depósito hasta la línea de corte efectuada por las máquinas se registraron un total de 3'20 m longitud para el depósito UE 4, a lo que habría que añadir como mínimo 1 m más de longitud destruida hacia el este para el mismo, según los cálculos basados en la observación y afección del área excavada por la maquinaria con anterioridad a nuestra llegada. Con ello, el depósito de la cisterna tendría que presentar una longitud total aproximada en origen de en torno a los 4'50 m.

Por su parte, la anchura del depósito de *signinum* (UE 4) sí puede determinarse, presentando unas dimensiones de 1'50 m para el almacenamiento hidráulico, mientras que la estructura en su conjunto, refuerzos laterales (UE 3) y depósito en sí (UE 4), alcanzaban unas dimensiones totales en anchura de 2'30-2'40 m.

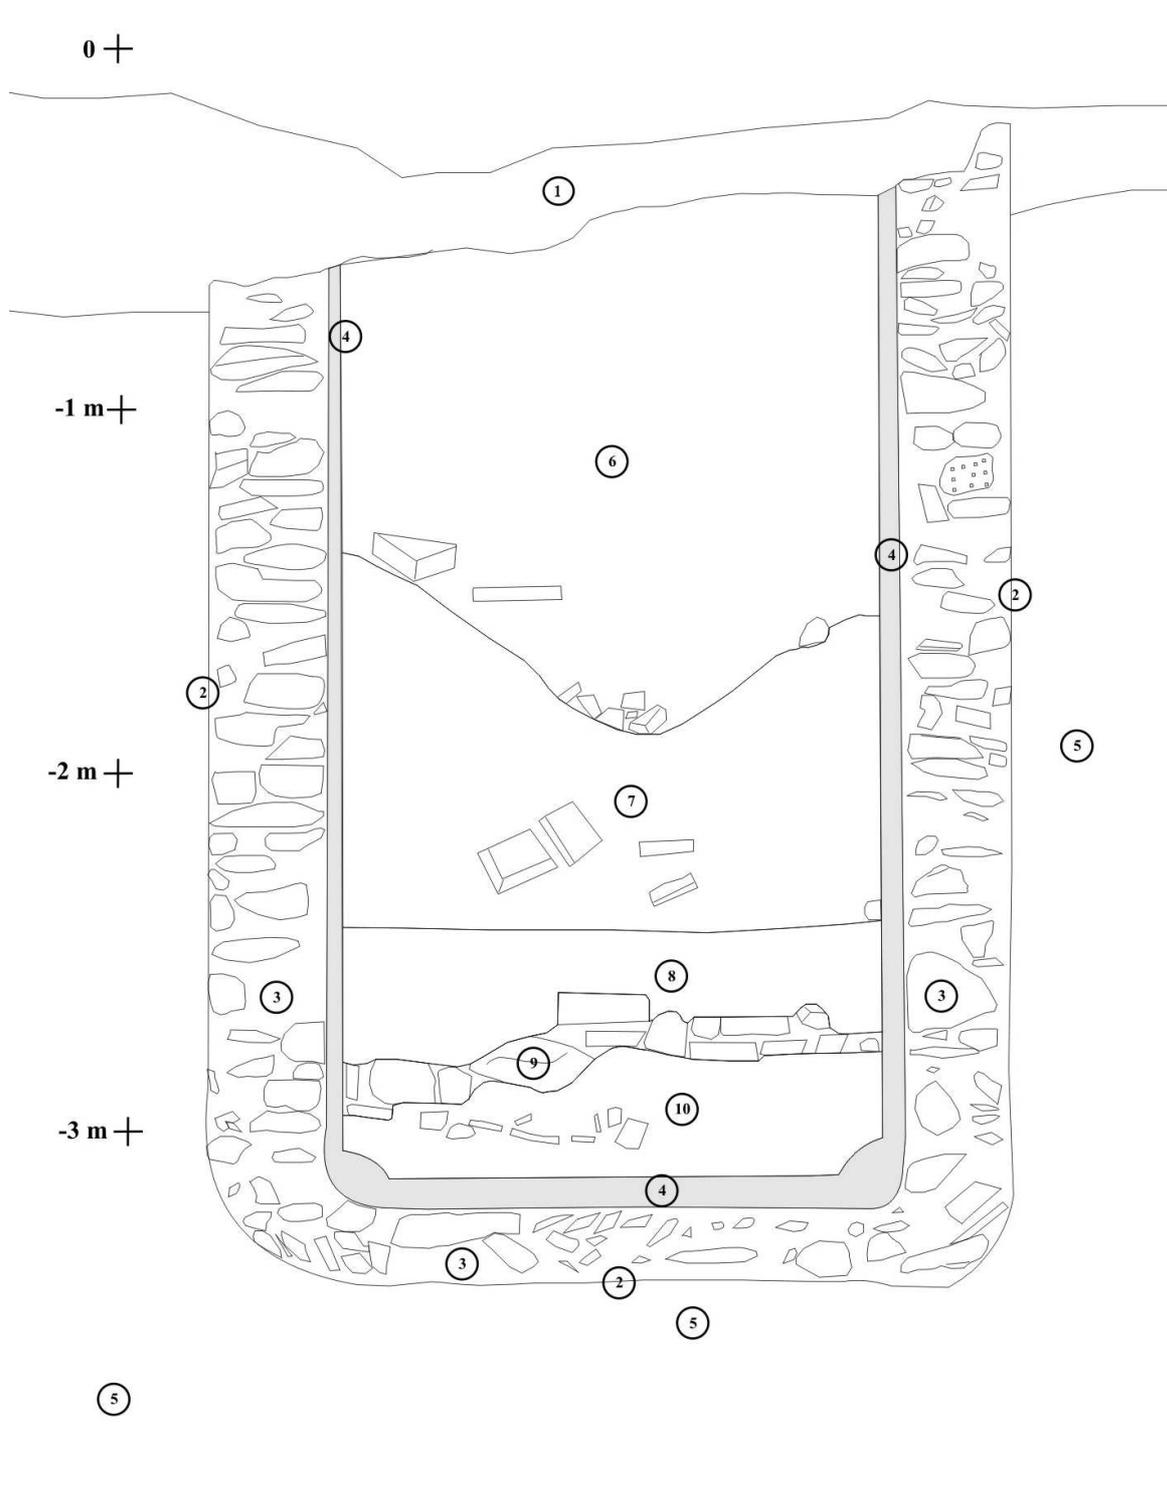
FIGURA 4. Perfil Oriental de la Cisterna y Estratigrafía Resultante.

Al interior la Cisterna presentaría una clara **sucesión estratigráfica** (Figura 4 / Lámina II) que marcará el proceso de inutilización/abandono de la estructura y, como consecuencia de ello, su paulatino proceso de destrucción/colmatación. Así, al fondo del depósito se registraría un depósito arcilloso de decantación y escasa potencia (UE 10), muy humedecido y compactado ubicado directamente bajo el primer episodio de derrumbe o UE 9. Esta primera evidencia destructiva estaba formado principalmente por ladrillos fragmentados con un ancho medio de 22'5 cm y una altura de 6'5 cm. Algunas de las muestras presentaban restos de enfoscado en lo que debieron ser sus caras internas, evidenciando el enlucido interior de la cubierta de la cisterna. También se asociaron a este derrumbe restos de pizarras de mediano tamaño, que posiblemente debieron formar parte de los paramentos superiores de la estructura arquitectónica que conforma la UE 3. Sobre el derrumbe UE 9 aparecía la UE 8, depósito areno-arcilloso de tonalidad amarillenta. Esta nueva sedimentación interna proporcionaría escasos restos cerámicos, aunque de filiación romana, destacando la presencia de numerosos restos óseos depositados directamente sobre el derrumbe UE 9 y colmatados por este sedimento. Posiblemente se trataba de los restos de un cánido que caería al interior de la Cisterna una vez que ésta había perdido ya su funcionalidad y también estructuralmente parte de su cubierta, lo que motivaría la caída del cánido a su interior. Sobre la UE 8 se depositaba la UE 7, sedimento homogéneo de matriz marrón, granulometría media y consistencia compacta. Correspondía a un nuevo episodio de colmatación interna durante cuya formación deposicional la Cisterna aún hubo de padecer episodios de derrumbe de su superestructura, tal y como evidencia la presencia en este sedimento de ladrillos y pizarras de mediano tamaño en el interior de su matriz, presentando igualmente restos de enfoscado, algunas de cuyas muestras también se adosan a las caras internas de algunos de los ladrillos asociados a este momento. La mayoría de estos ladrillos recuperados se encontraban fragmentados, presentando un módulo de 22'5 cm de anchura, con una altura de 6'5 cm. El último episodio de colmatación interna del depósito viene representado por la UE 6, relleno sedimentario perteneciente a la Formación geológica "Arenas de Huelva" sobre la UE 7, de génesis coluvionada, erosionada de las laderas del cabezo de *El Pino* posiblemente por una causística natural-antropizada, una vez que la cisterna había perdido gran parte de su superestructura.

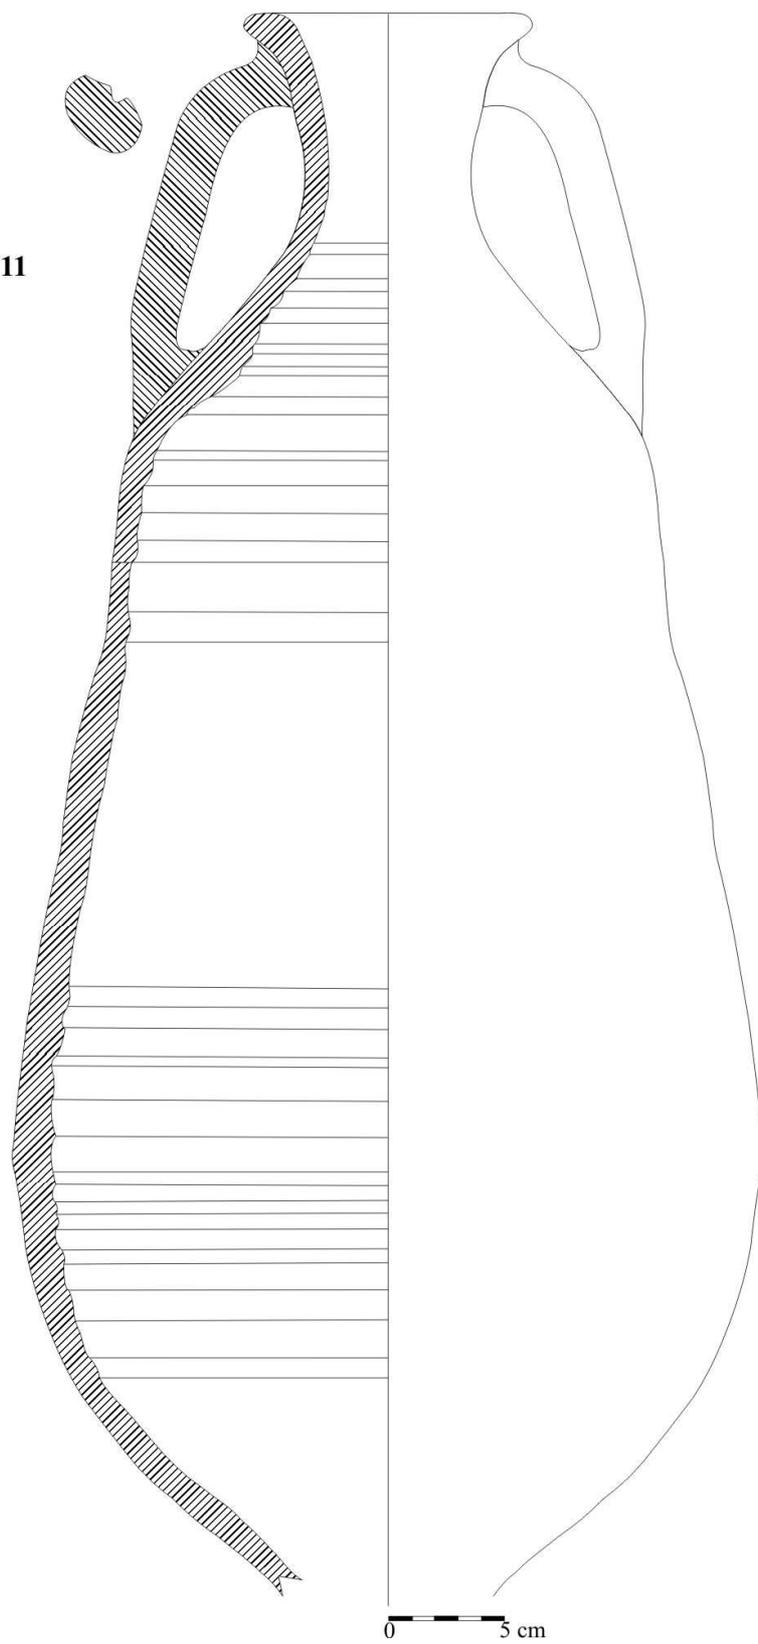
FIGURA 5. Ánfora hallada al interior de la Cisterna (UE 7).

En lo que se refiere a los **materiales arqueológicos** proporcionados por los diferentes depósitos de colmatación interna de la Cisterna, y comenzando por los inferiores, en la **UE 10** sólo se documentaron 12 fragmentos de galbos de pasta anaranjada con restos de engalba/pintura blanca al exterior, pertenecientes a un contenedor anfórico de cronología romana, por las características de la muestra, aunque no podamos definir en función a la misma un modelo o tipificación concreta dentro de la amplia gama de contenedores romanos, así como también se documentarían los restos de un jarrito común, fondo y parte de la carena, de cronología romana. Si bien la UE 9 se corresponde exclusivamente con un episodio de derrumbe con asociación exclusiva de ladrillos y pizarras, en la **UE 8** y al margen de los restos del can, destacamos la presencia de una *Pelvis* (Nº inventario 15 / Figura 6), un prototipo común de pasta y superficie anaranjada sin tratamiento. Se corresponde con el Tipo 12 de Vegas (VEGAS DE WIGG, 1973, fig.13), vasos grandes cilíndricos con boca ancha y borde inclinado al exterior. El aquí registrado presenta la particularidad de poseer una moldura o resalte redondeado al interior para recibir asiento de tapadera, por lo que su funcionalidad hubo de estar orientada al almacenamiento de productos. La morfología del tipo o la presencia/ausencia de asiento para tapadera al interior no suponen en este caso ningún tipo de indicio cronológico definitorio. Se trata de una forma común que aparece en el Imperio en el siglo III d.C. perdurando en las centurias siguientes. Dentro de la escasez generalizada de materiales arqueológicos hallados al interior de la Cisterna destaca la **UE 7** como el sedimento más prolífico en presencia de artefactos. Así, destacamos en primer lugar la aparición de un *Ánfora salazonera* (Nº inventario 11 / Figura 5 / Lámina VII) en posición horizontal a techo de la UE 8 y presentando un buen estado de conservación, pudiendo ser restituida casi en su totalidad. Se corresponde con un modelo anfórico del tipo 53 de Vegas, Oberaden 80-81 (VEGAS DE WIGG, 1973, fig.48, pp 130), forma equivalente a la Dressel 7-11, y dentro de esta gama concretamente a la Dressel 10 por la morfología general del cuerpo (BELTRÁN LLORIS, 1990, fig.116, nº 1007). Se trata del tipo de contenedores propios para el almacenamiento y transporte de salsas y salazones de pescado (*garum, muria, liquamen...*), según indica la morfología del cuerpo de tendencia ovoide. Tanto este indicativo como la presencia de cuello cilíndrico, en este caso poco alargado, y borde engrosado y ligeramente inclinado hacia el exterior, con la presencia de asas con acanaladura central, así como también la propia disposición de las mismas sobre cuello y cuerpo, acercan este prototipo a la clasificación estimada. Cronológicamente estos contenedores salazoneros se difunden en la Bética durante el siglo I d.C., en pleno Alto Imperio. A finales del siglo citado el prototipo va evolucionando en el cuerpo, presentando variantes con una morfología de tendencia fusiforme, formas que dominarán principalmente durante el siglo II d.C. En general, especialmente por el mantenimiento de la tendencia ovoide en el cuerpo podemos aventurar una cronología del siglo I d.C. para este modelo, pudiendo perdurar especialmente durante la primera mitad del siglo II d.C., situándose pues en el periodo alto-imperial en todo caso. También se encuentra en este depósito un fragmento de *Ánfora vinaria* (nº inventario 10 / Figura 6) correspondiente al Tipo 51 de Vegas, Dressel 2 a 4 (VEGAS DE WIGG, 1973, fig.45-46; BELTRÁN LLORIS, 1990, fig.115, nº 996:), prototipo de ánfora vinaria con borde redondeado en forma de bastoncillo, que evoluciona de modelos griegos de la era republicana. La evolución

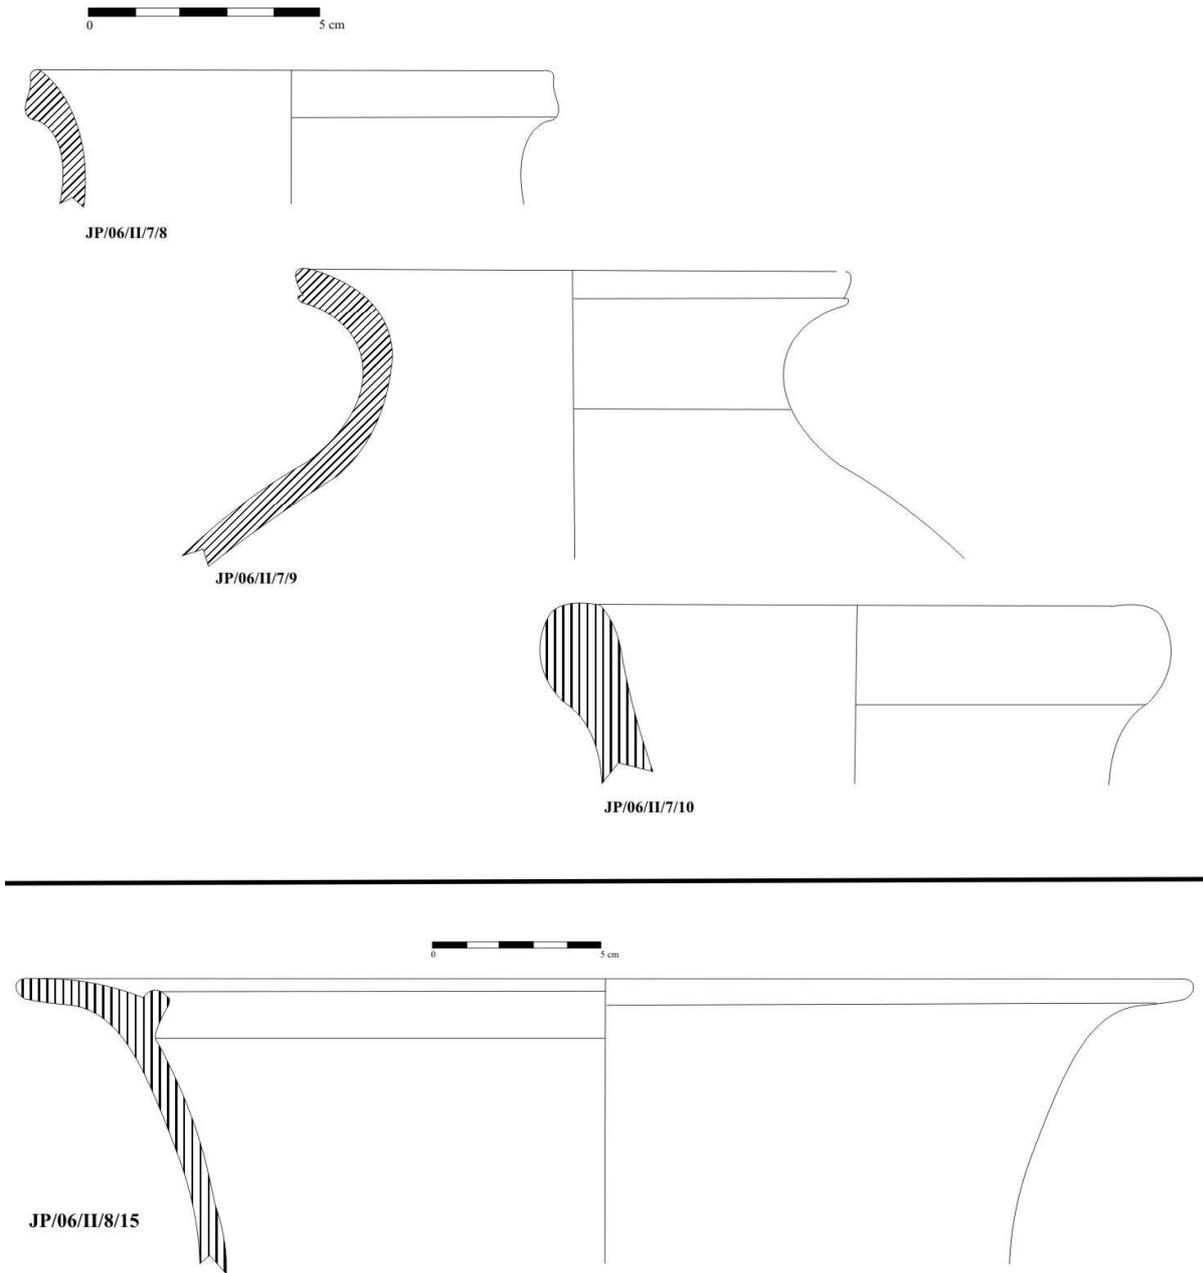
FIGURA 6. Materiales Arqueológicos hallados al interior de la Cisterna (UU.EE 7-8).

itálica se difunde principalmente a lo largo del siglo I d.C. pero perdurarán en la siguiente centuria, lo que nos sitúa nuevamente en el periodo alto-imperial. Destacamos igualmente la presencia en este depósito UE 7 de dos fragmentos de bordes correspondientes a la forma *Urceus* (Nº inventario 8 y 9 / Figura 6), recipientes cerámicos destinados fundamentalmente al servicio en mesa de líquidos, u otros productos tales como la miel o frutas. Los dos ejemplares que aquí presentamos se corresponden con una variante de las formas *urceus* y *lagonae* que presentan bordes de sección triangular presentando en ocasiones molduras al exterior. Se trata de formas propias de la segunda mitad del siglo II d.C. (CASAS y otros, 1995, fig.15, nº 9- 4), aunque también aparecen en contextos anteriores (ESCRIVÁ TORRES, 1995, fig. 3, nº 4). En *Onuba* aparecen igualmente en contextos que se corresponden con la cronología establecida (DE HARO, CASTILLA y LÓPEZ, 2004. Fig. 59, pp 312, nº 482-505).

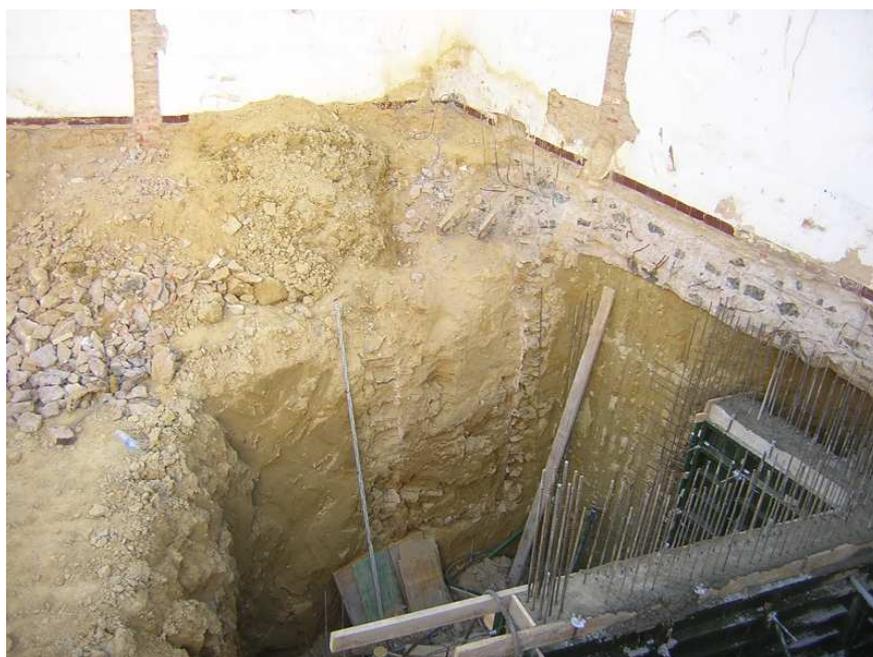
LÁMINA I. La Cisterna en el momento de su Aparición.

Con posterioridad, a finales de Septiembre, recibimos la llamada de la entidad promotora<sup>5</sup>, la cual había comenzado ya los trabajos de excavación para la ejecución de la cimentación, pues las máquinas habían dejado al descubierto algo que podría ser una estructura arqueológica. De inmediato, nos presentamos en el solar y comprobamos que se había ejecutado una parte de la excavación en el sector norte de la parcela. Allí, justo en la zona colindante con el edificio situado en el callejón de San Andrés por el norte, y con el edificio nº 1 de Jesús de la Pasión por el noroeste, aparecía destruida parcialmente una estructura excavada en las Arenas de Huelva, conservada directamente por debajo de la cimentación de losa de los edificios colindantes citados, presentando un perfil rectangular y con una potencia vertical en altura de en torno a los 3 m. Tras un primer análisis visual del conjunto comprobamos que se trataba de una estructura romana, por la presencia de *opus signinum* y ladrillos característicos de la época (Lámina I).

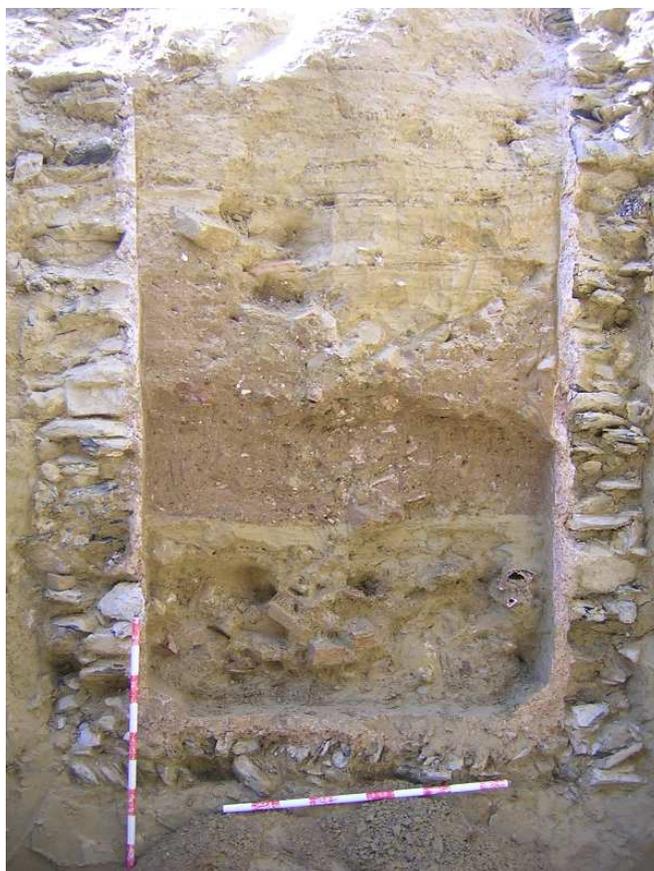
LÁMINA II. Proceso de Documentación. Perfil Oriental.

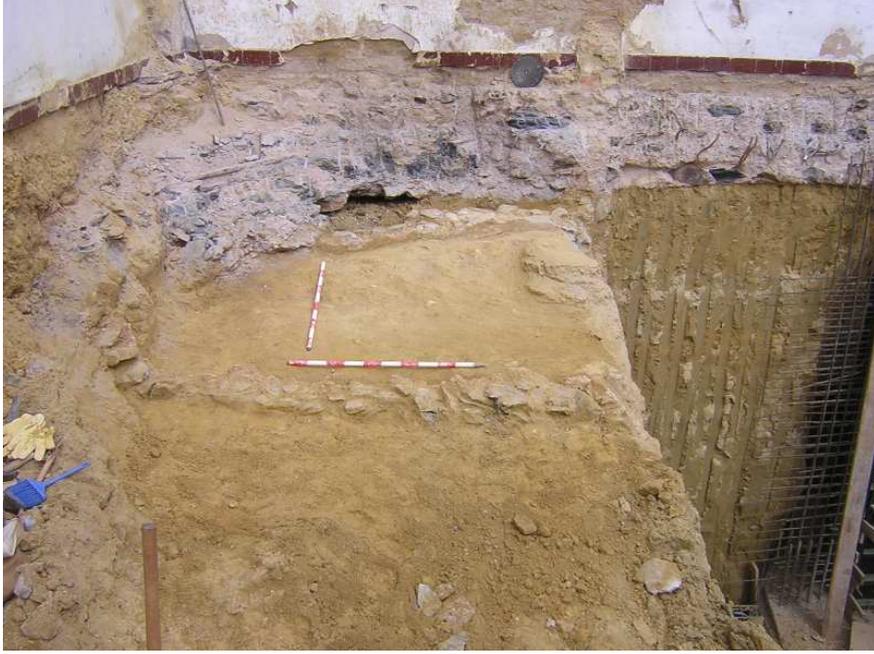
LÁMINA III. Proceso de Documentación. Detalles Planta General I.

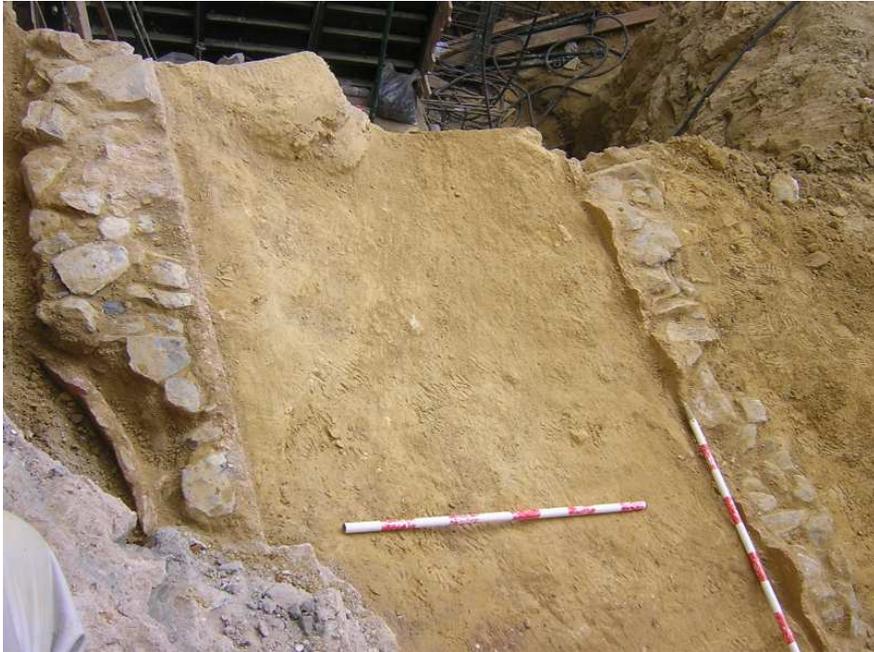
LÁMINA IV. Proceso de Documentación. Detalles Planta General II.

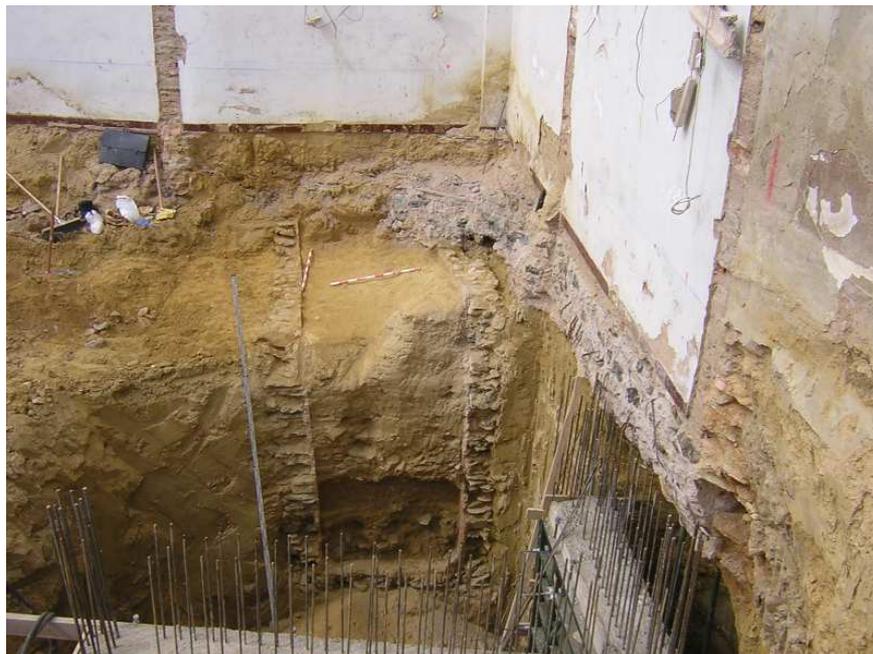
**LÁMINA V. Vista desde el Este durante el Proceso de Documentación**

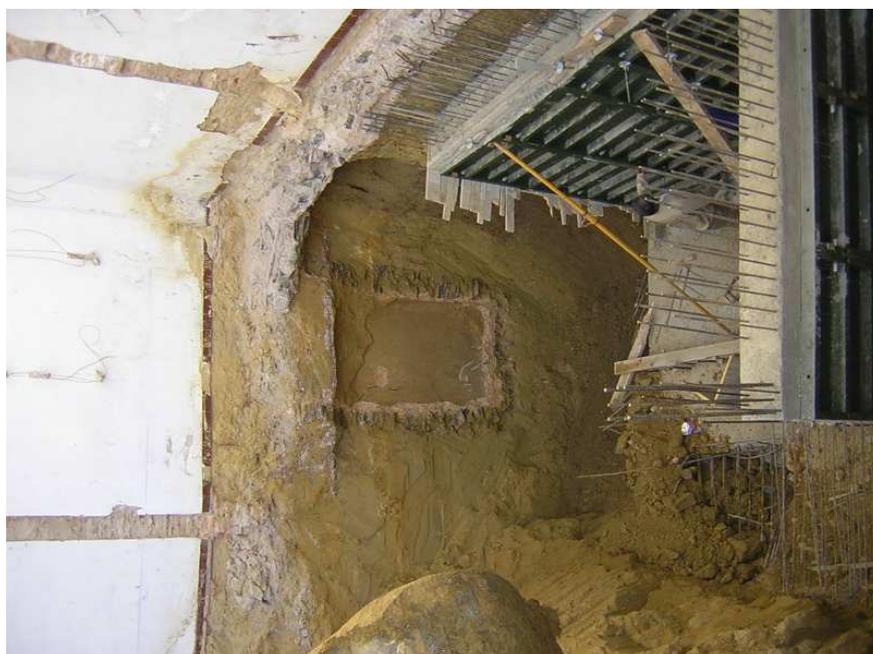
**LÁMINA VI. Vista desde el Este al Final del Proceso de Documentación.  
Detalle del Cierre Occidental del Depósito.**

Otro dato de interés se cierne en torno al tipo de cubierta del depósito, ya que en el paramento norte de la construcción, el mayor conservado en lo que a potencia o verticalidad se refiere, se observa una ligera tendencia hacia un cierre abovedado, con lo que se aprecia que posiblemente el depósito hubo de tener una superestructura formada por una bóveda de cañón que habría de ser elaborada principalmente con ladrillos, según puede extraerse del análisis de la estratigrafía resultante al interior del conjunto, ya que genera datos firmes sobre el proceso de abandono y derrumbe paulatino de la estructura.
