ANUARIO
ARQUEOLÓGICO DE
ANDALUCÍA

Jaén
2006

INTERVENCIÓN ARQUEOLÓGICA PREVENTIVA, EN EL TRAMO DE MURALLA DE LA CALLE CINTO DE QUESADA-JAÉN

M^a GEMA LOZANO OCAÑA, JUAN CARLOS CASTILLO ARMENTEROS,
VICENTE BARBA COLMENERO, ALBERTO FERNÁNDEZ ORDÓÑEZ,
IRENE MONTILLA TORRES Y MERCEDES NAVARRO PÉREZ

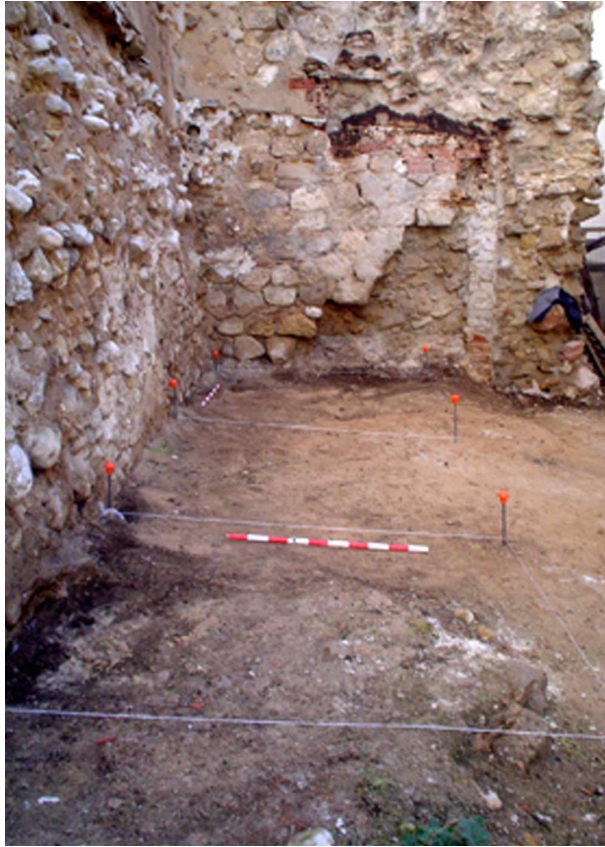
Lámina I.- Vista del estado previo del solar.

La zona intervenida ha sido una pequeña superficie, adosada a la torre de la muralla. Para llevar a cabo su excavación, se crearon inicialmente dos cortes de 2 x 2m. El corte 1 se ubicó adosado al lienzo de la muralla, ampliándose posteriormente hacia el Sur, mientras que el corte 2 se situó a dos metros de este, al W. dejando entre ambos cortes un testigo de 2m. (Lam. 1)

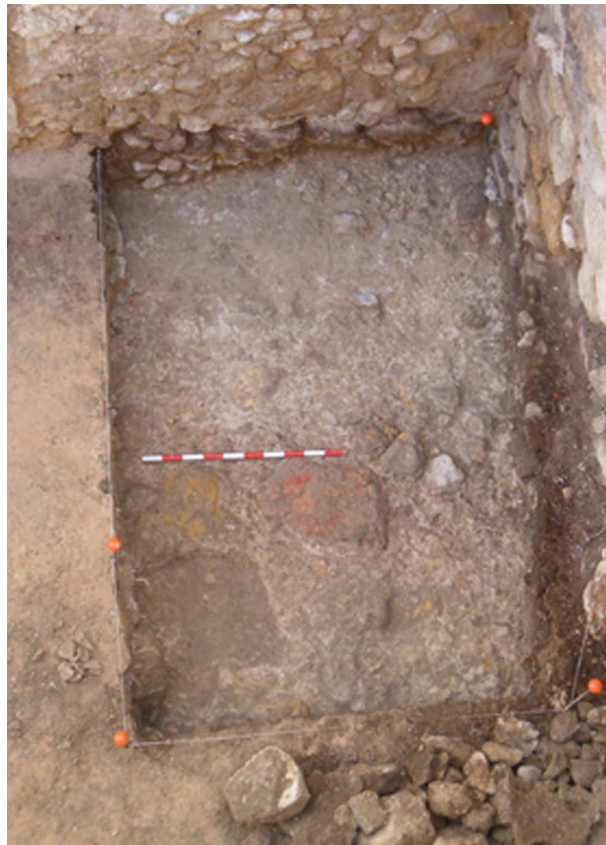
Lámina II.- Planta final del corte 1.

Entre estos niveles se documentó la UEC 5, se trata de una pequeña fosa más o menos circular excavada en la marga arcillosa. Presenta un diámetro de 0,46 m aproximadamente en su boca y de 0,42m en su base. Su potencia es de 0,16 m. Está cortando la base geológica y es rellenada por la misma UEN 4. El material documentado dentro de dicha fosa es coetáneo al documentado en las UEC 2 y 3 de dicho corte. (Fig, 4) (Lam. 2 y 3)

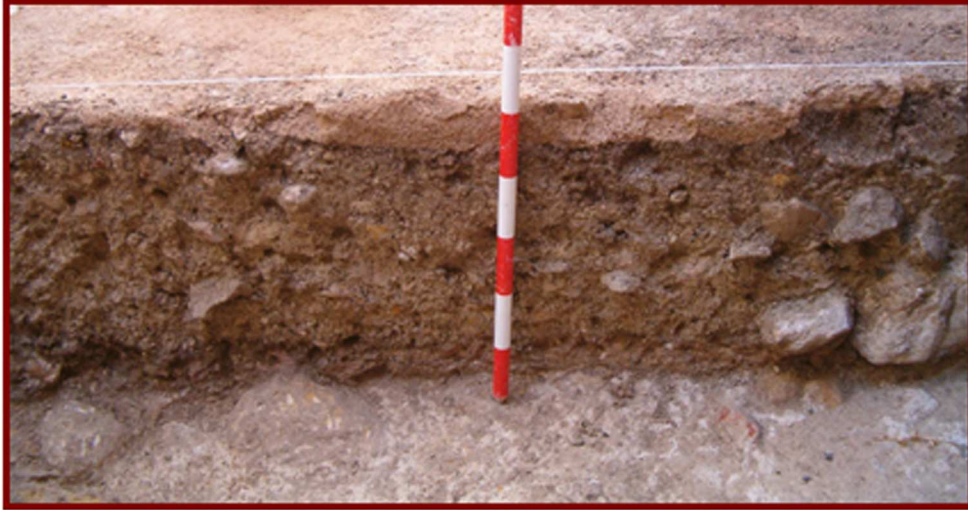
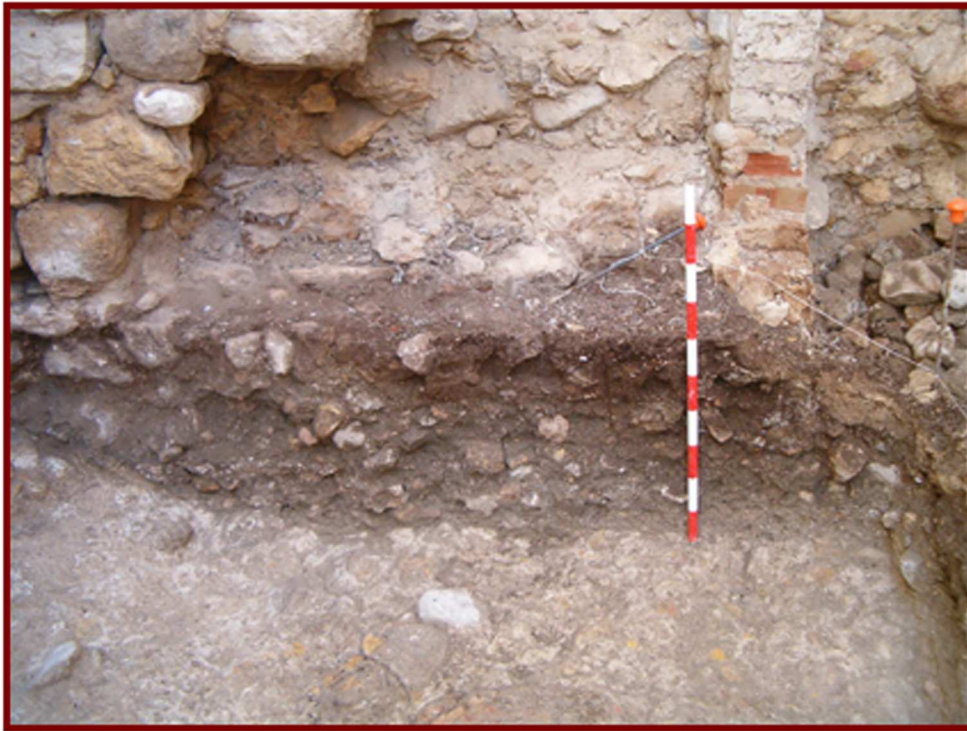
PERFIL W CORTE 1.

PERFIL E CORTE 1. RELLENO MUALLA

Lámina III.- Perfil E y W del corte 1.

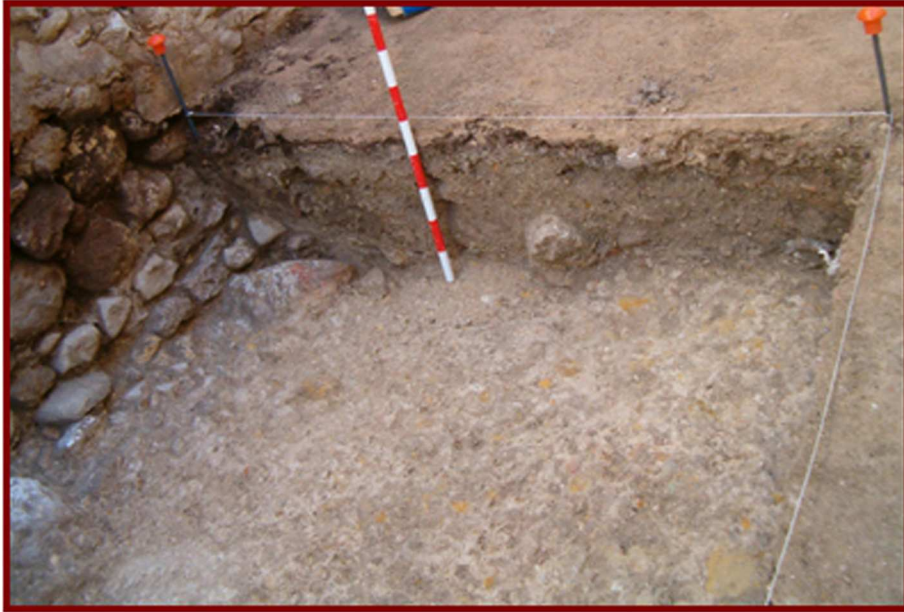
PERFIL E CORTE 2.

Lámina IV.- Perfil E del corte 2.

Tras eliminar el nivel más superficial (UEC 1), correspondiente al acerado de la calle, se documentó la misma ampliación de la casa de época contemporánea (UEC 2) de la que no se conservaban ni siquiera los niveles de la cimentación. (Lam. 4 y 5)

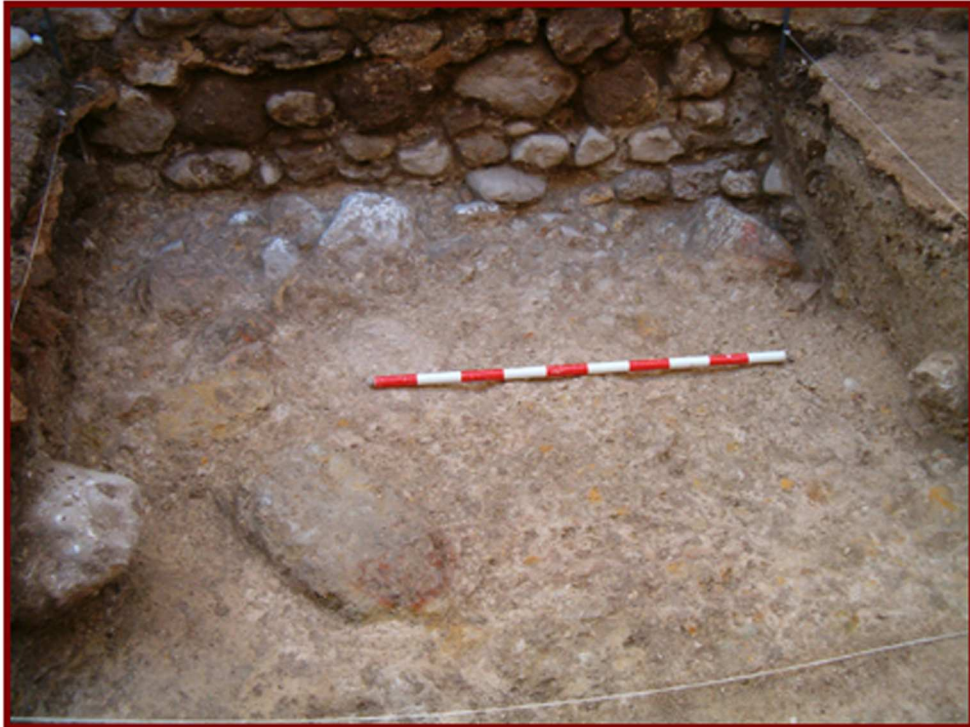
PLANTA FINAL CORTE 2.

Lámina V.- Planta Final del corte 2.
