ANUARIO  
ARQUEOLÓGICO DE  
ANDALUCÍA

# INTERVENCIÓN ARQUEOLÓGICA PREVENTIVA, CONTROL DE LOS MOVIMIENTOS DE TIERRA EN LA ZONA ARQUEOLÓGICA DE MARROQUÍES BAJOS, PARCELA 13 12C, JAÉN

**Resumen:** Se trata de una intervención desarrollada en el SUNP-1 en la parcela 13 12C, de la ZONA ARQUEOLÓGICA DE MARROQUÍES BAJOS de Jaén, cuya intención era la construcción de una vivienda unifamiliar.

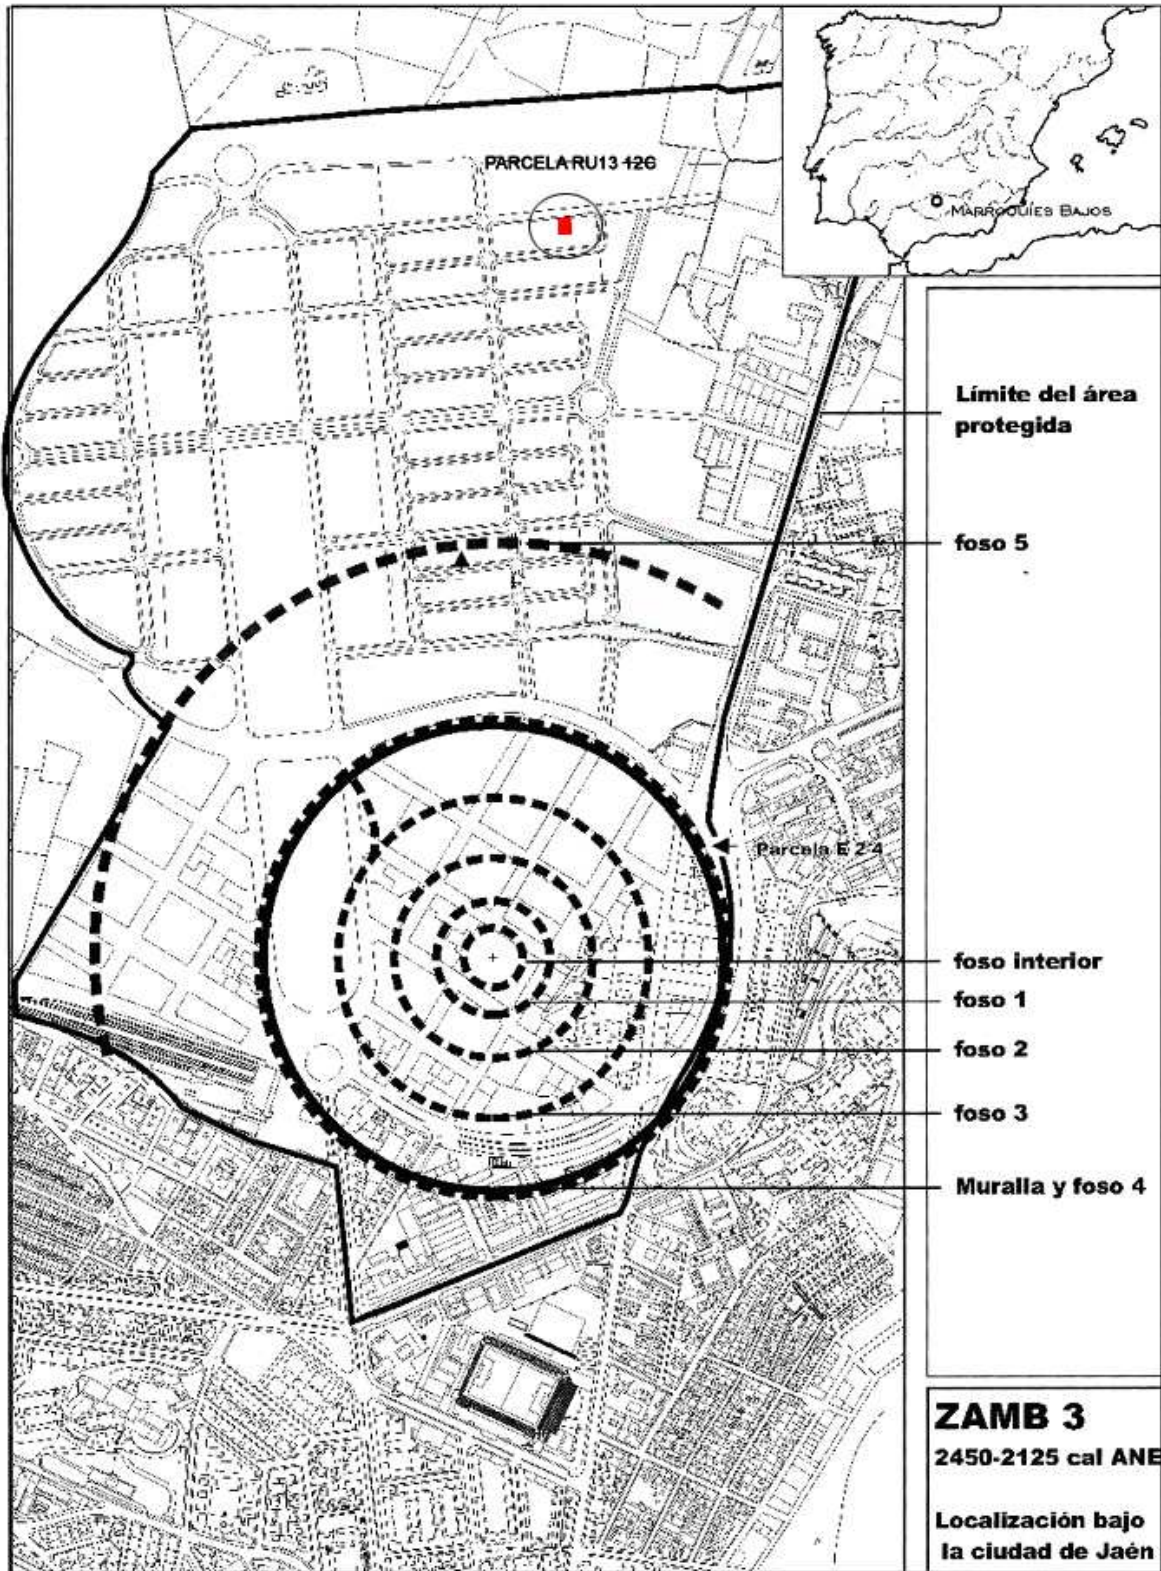
Lámina IV.- Detalle del sistema de fosos de marroquíes Bajos

En la Zona Arqueológica de Marroquíes Bajos, ubicada en el extremo Norte de la ciudad de Jaén, se han reconocido una serie de periodos culturales que se extienden desde el tercer milenio a.n.e. hasta la actualidad (Zafra et al, 1999 y 2003) (Lam. 4 y 5)
