ANUARIO ARQUEOLÓGICO DE ANDALUCÍA 2006

INTERVENCIÓN ARQUEOLÓGICA PREVENTIVA EN EL ESPACIO PÚBLICO CARRERA DE JESÚS, JAÉN

MARCOS SOTO CIVANTOS, ISABEL M^a RUIZ CÁCERES,
MERCEDÉS NAVARRO PÉREZ Y VICENTE BARBA COLMENERO

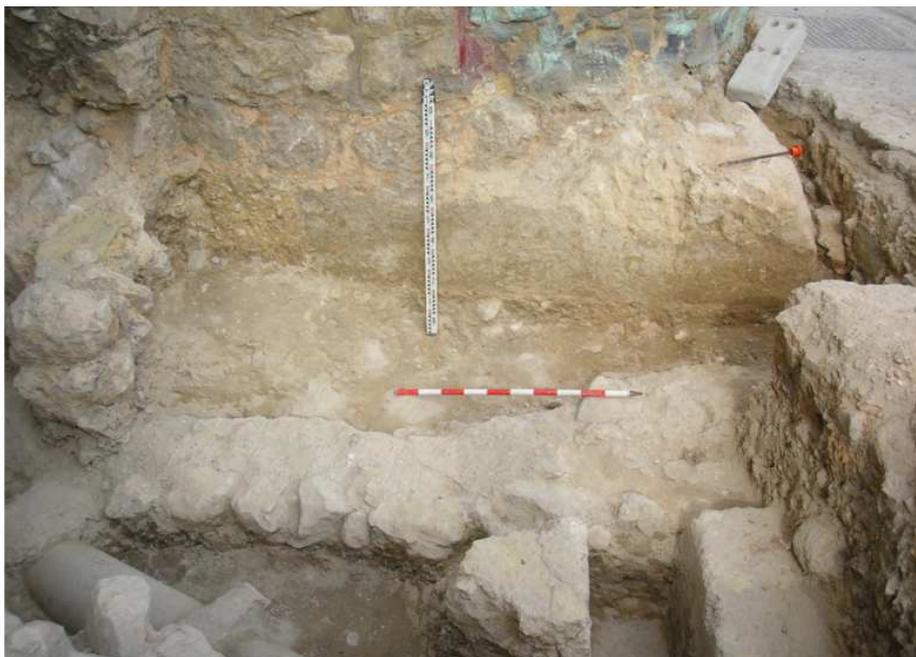
Fig. 1. Base de tapial de la torre islámica.

Se ha conservado la base cuadrada de la antigua torre, realizada con tapial, sobre la que ya en época cristiana montaron la torre redonda que hoy día se conserva.

Presenta una forma cuadrada y esta asentada sobre un preparado de mortero que serviría para allanar el terreno para posteriormente colocar los tabloncillos para el encofrado del tapial. Para documentar la base de tapial de la torre se ha tenido que ampliar el corte hacia el SE documentándose la rotura de la base de la torre por la construcción de una zanja para introducir cables de la luz en época actual. Con lo cual no se ha podido documentar las dimensiones que esta torre tuviera.

El paramento más antiguo conservado en este tramo es el encontrado tras esta Intervención Arqueológica en el Corte 2, situado debajo del torreón semicircular, perteneciente a una antigua torre islámica, probablemente de época almohade.

Este consiste en un tapial calicestrado o de cal y costra, en el las peyas de cal se colocan siguiendo las tongadas en la parte exterior del cajón junto al encofrado de madera que se forme una dura corteza capa a capa que se va adelgazando hacia el interior del cajón hasta desaparecer, dejando paso a un relleno muy pobre en cal.

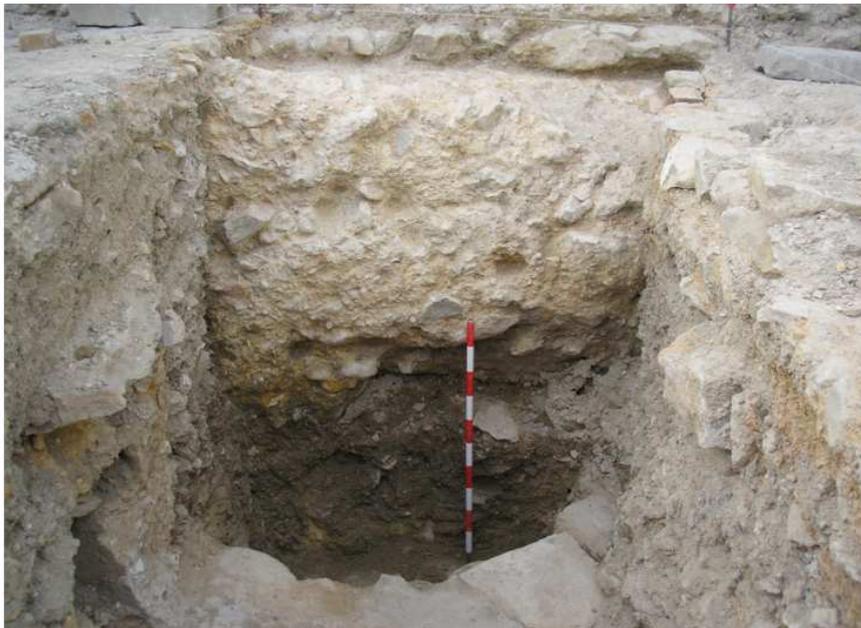
Fig. 2. Zarpa de cimentación de la muralla.

Se documentan las casas de época moderna – contemporánea adosadas a la muralla y la Zarpa de Cimentación de la misma, que en este corte no aparece afectada.

Esta zarpa esta construida con argamasa o mortero, sería una especie de tapial hormigonado, que presenta una gran dureza ya que contiene mucha cal y además presenta grava y piedras de mediano y pequeño tamaño para darle consistencia. Esta zarpa de cimentación aparece muy deteriorada, ya que hay que tener en cuenta que estaba bajo tierra. Esta cimentación de la muralla se ha documentado en los Sondeos 3 y 4, destacándose su mejor estado de conservación en el Corte 4 ya que está menos afectada por las casas contemporáneas.

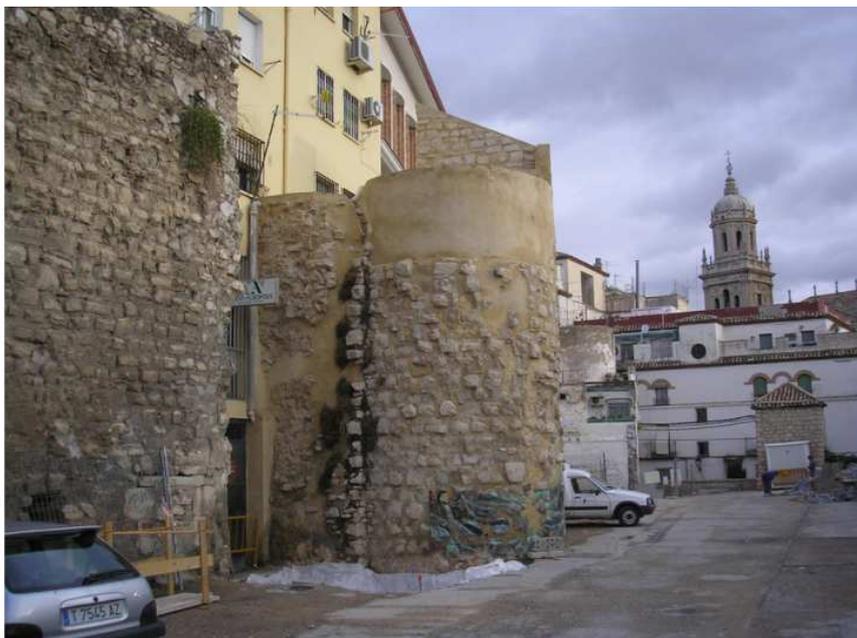
Fig. 3. Torre de mampostería situada en este tramo de Muralla.

En este tramo se conserva una torre maciza de planta semicircular de 3'50 metros de diámetro, tanto la muralla como la torre son de mampostería. En este mencionado tramo la anchura de la muralla es de 2,60 metros y presenta una altura de 7'70 metros.

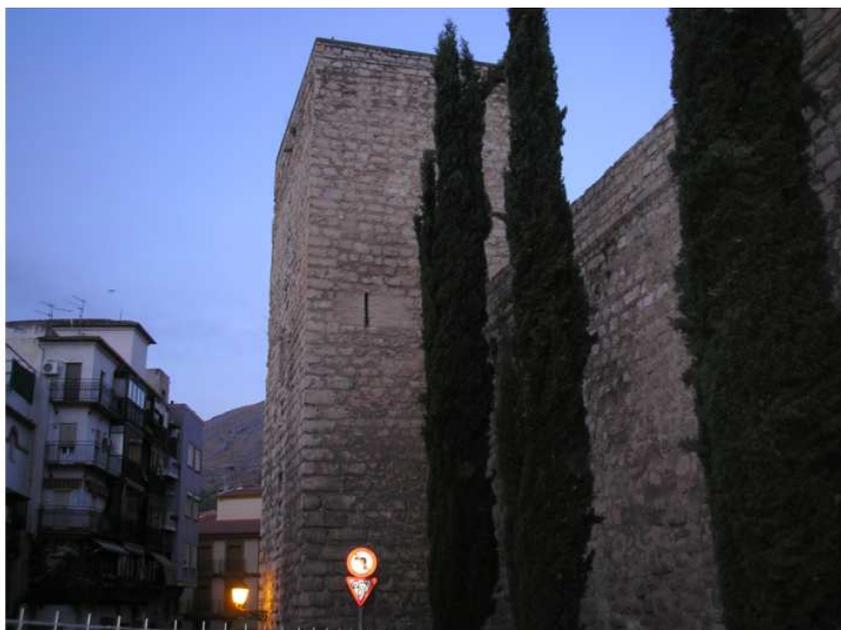
Fig. 4. Torreón del Conde de Torralba.

Posteriormente aparece de nuevo un lienzo de mampostería irregular integrado como muro exterior del colegio en el que destaca una torre cuadrada, conocida como el Torreón del Conde de Torralba, que fue edificada con el mismo material y sillarejo en las esquinas. Esta presenta una altura de 17 metros y una planta rectangular de 7 x 5'90 metros y fue restaurada en 1973. En esta restauración además se reconstruyó parte del lienzo de muralla que localizamos junto al torreón, ya que este presentaba delante una casa que utilizó las piedras del mismo para su construcción, por tanto una vez demolida la casa se volvieron a poner en su lugar original. En este lugar la muralla presenta una anchura de 2,60 metros y una altura de 9 metros, estando ambas caras revestidas de mampostería.

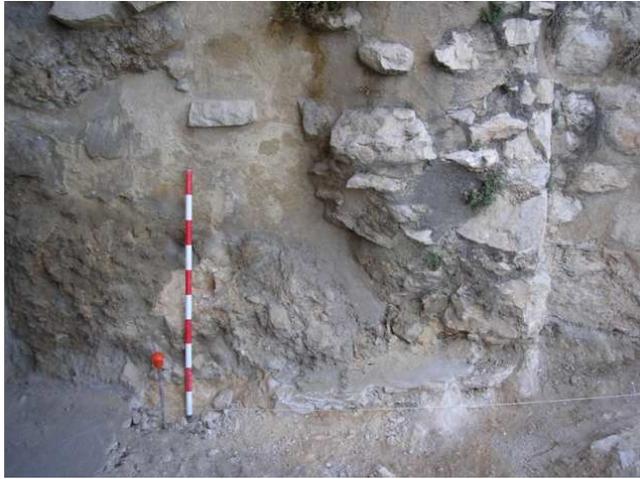
Fig. 5. Restos de tapial en el interior de la muralla.

En segundo lugar tenemos un lienzo de muralla de 25 metros de longitud por 9 metros de altura. Este lienzo es un encamisado o revestimiento de mampostería irregular con enripiada de mampuestos de tamaño grande, presenta una cronología de los siglos XIV-XV, este revestimiento se haría sobre la antigua muralla de tapial islámica como se puede observar en la rotura de la muralla para la construcción de una cochera, se aprecia que en el interior de la mampostería aparecen restos de tapial en descomposición.

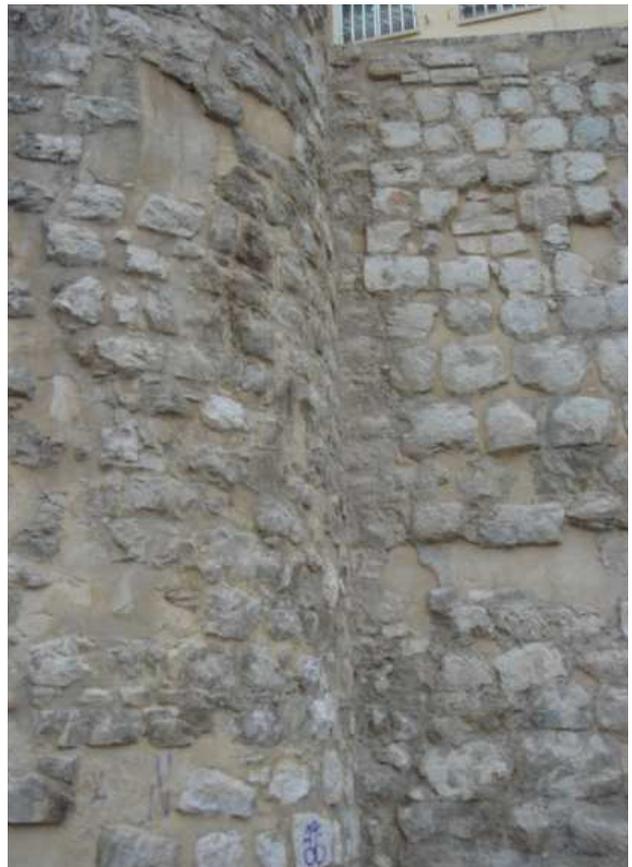
Fig. 6. Rotura en el lienzo de muralla para encajar la torre.

Este tramo de muralla enlaza con un torreón semicircular, macizo, posterior al lienzo anterior, ya que este presenta una rotura para encajar la torre.

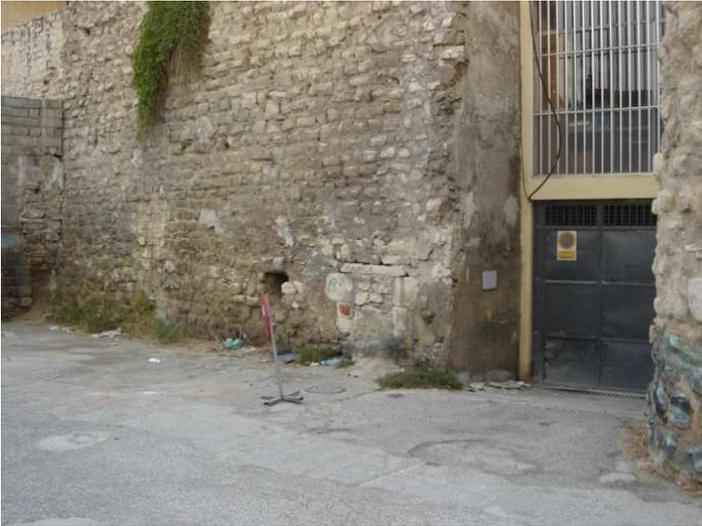
Fig. 7. Tipología diferente de lienzo de muralla.

Justo al lado del torreón, el lienzo está derrumbado por la construcción de una cochera contemporánea. Tras esta rotura continua el lienzo de la muralla, con un mampuesto diferente, este presenta una mampostería irregular con enripiada de pequeño tamaño. Presenta una puerta cegada, desagües de las casas de la calle del Obispo González y varias reestructuraciones. Presenta vestigios de haber tenido casas adosadas a la muralla.

Probablemente sea una construcción contemporánea de reconstrucción de la muralla, ya que en el Corte 2 se ha detectado parte de esta y no presentaba zarpa de cimentación, además la unión de las piedras es o bien con tierra o en seco. Esta parte de muralla no hay constancia de que haya sido restaurada en ningún momento.

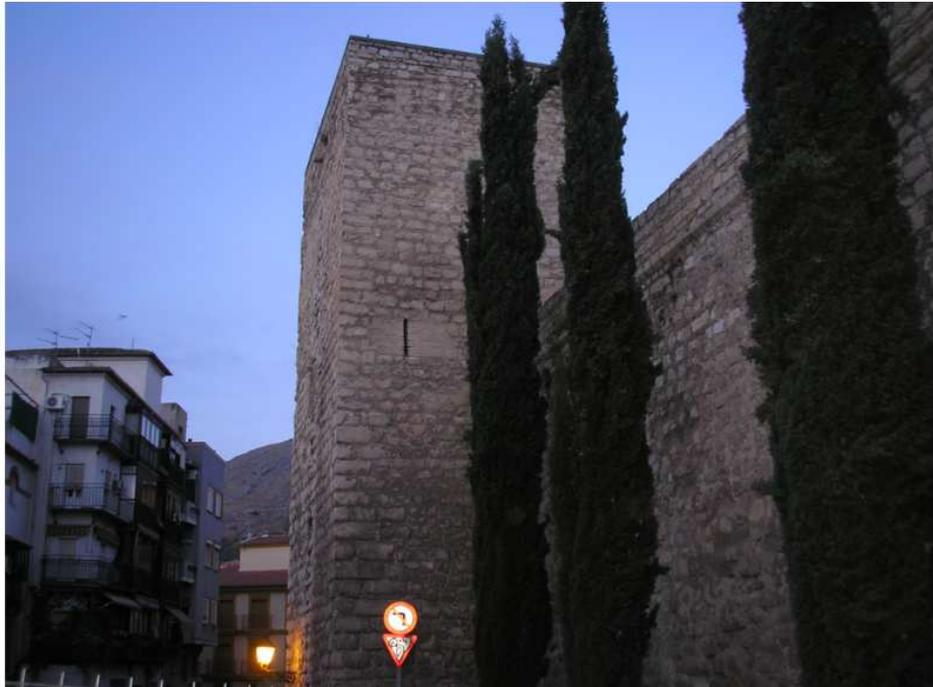
Fig. 8. Torreón del Conde de Torralba.

Respecto a la torre presenta una mampostería irregular de mediano tamaño con sillarejo en las esquinas. Las saeteras fueron restauradas con ladrillo. Presenta un primer tramo macizo y encima una habitación abovedada a la altura del adarve.

Este lienzo se pierde por su destrucción en el Colegio Santo Tomas, apareciendo de nuevo unos 20 metros antes del Torreón del Conde Torralba con una mampostería algo más regular que la anterior, pero sigue siendo irregular. Este tramo junto al Torreón del Conde fue restaurado en 1973 por Berges, ya que presentaba casas adosadas, y estas habían utilizado las piedras de la muralla para su construcción. La restauración consistió en reparar la muralla con las mismas piedras que la componían, este tramo presenta un adarve que se introduce en el interior de la torre.
