ANUARIO  
ARQUEOLÓGICO DE  
ANDALUCÍA

# ACTIVIDAD ARQUEOLÓGICA PREVENTIVA. EXCAVACIÓN ARQUEOLÓGICA EN CALLE CARNERO, 7. JAÉN

**Resumen:** Actividad arqueológica realizada en el casco histórico de la ciudad de Jaén acontecida antes de la ejecución de viviendas. La actividad comprende una Intervención Arqueológica Preventiva. La actividad avanza una secuencia crono-estratigráfica que abarca desde final del S. XII hasta mediados del S. XX

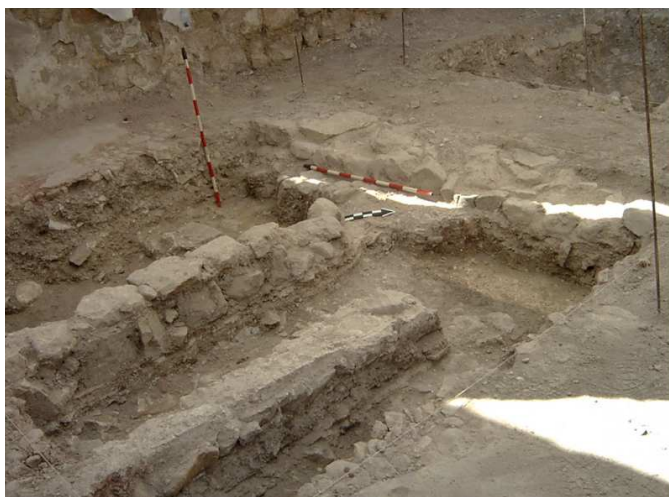
Lám I: Sondeo A1

Sondeo excavado en su totalidad con metodología arqueológica, situado en el sector A de la excavación (zona de patio), medianera oeste del solar, con unas dimensiones de 3.00 x 3.00 metros. Al no haber existido destierros mecánicos en el solar y una vez retirada la materia vegetal que cubría esta zona y planteados los sondeos, comienza la excavación propiamente dicha, retirando el nivel superficial de escombros y materiales de desecho.

Asociado según relaciones estratigráficas a esta U.E.: 8, documentamos una alineación de piedra U.E.: 7 de escasa entidad por su fábrica y su nivel de deterioro u orden aparente, con dirección norte – sur. Pero nuevamente documentamos elementos arqueológicos de época romana: además de la ya señalada TSH, esta alineación de piedra contenía en su fábrica relevantes fragmentos de *tegula*, además de lozas contemporáneas, restos de yeso, etc.

Para solventar las posibles dudas que indicaba esta configuración de U.E.: 7, U.E.: 8, y U.E.: 9, sometimos el sondeo a una excavación parcial, en dos mitades idénticas, seccionando el muro U.E.: 7, para así comprobar su estructura.

Aplicada esta solución comprobamos que se trataban de dos muros diferenciados U.E.: 7 y U.E.: 9 de época moderna (s. XVII?) de difícil adscripción, ya que, la configuración que intentábamos explicar era es una estratigrafía invertida exclusivamente en la estructura de los muros, con reutilización de elementos que no correspondían cronológicamente al momento de su factura. Elementos cerámicos no anteriores al s. XVII, confirman esta cronología. Mientras, U.E.: 6, no ofrecía dudas de su adscripción al siglo XX.

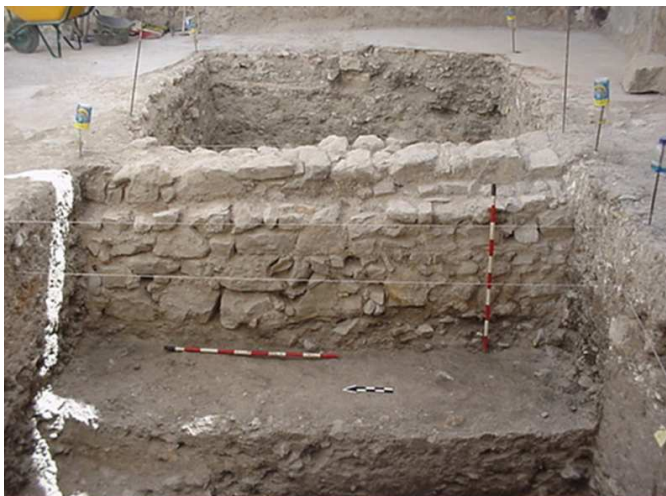
Lám. II: Sondeo A2

Practicado al este y paralelo al sondeo A1, con unas dimensiones de 3.00 x 3.00 metros y separado por un testigo de 1.00 metro del anterior.

Retirado el nivel superficial de escombros y materiales de desecho, excavamos la U.E.: 2, en la que englobamos un pavimento de cemento rojizo, un empedrado mal conformado y un asiento o preparado del empedrado. Éste se adosa físicamente a un muro de carga U.E.: 3 de la vivienda demolida y que corre paralelo prácticamente límite oeste del sondeo. Este muro de carga estaba bien delimitado por una zanja de cimentación U.E.: 13, compuesto por una argamasa U.E.: 14, a base de arena y cal, con un excelente grado de compactación.

Perpendicular al perfil este del sondeo, documentamos dos muros U.E.: 4 y 5, de escasa entidad, asociados por estratigrafía y por cotas en altura a U.E.: 3. Ambos delimitaban estancias para animales estabulados.

Desmontados los niveles deposicionales y estructurales contemporáneos U.E.: 10 y 11, excavamos un nuevo muro U.E.: 12 cuya fábrica estaba compuesta por piedra y gran cantidad de yeso como base de ligante. Esta unidad estratigráfica estructural que recorría la misma dirección y sentido que U.E.: 3, probablemente sirvió de apoyo a este, ya que, la zanja de cimentación referida para U.E.: 3, la única separación entre ambos.

Asociamos a este muro de época moderna, una estructura circular (pozo de utilidad hidráulica) U.E.: 15. que inicialmente, dado el estado de conservación que presentaba, fue difícil definirlo. Excavado parcialmente el nivel deposicional que lo colmataba (U.E.: 19), debido escaso diámetro interno que presentaba (0.57 metros), que hacía difícil su excavación.

Comprendido en esta fase moderna, comprobamos la existencia de un muro de mampostería U.E.: 22, perpendicular y trabado con el muro U.E.: 12, finalizando en el perfil este, formando ambos ángulo recto, significando la unidad de los dos muros en una estancia o habitación única.

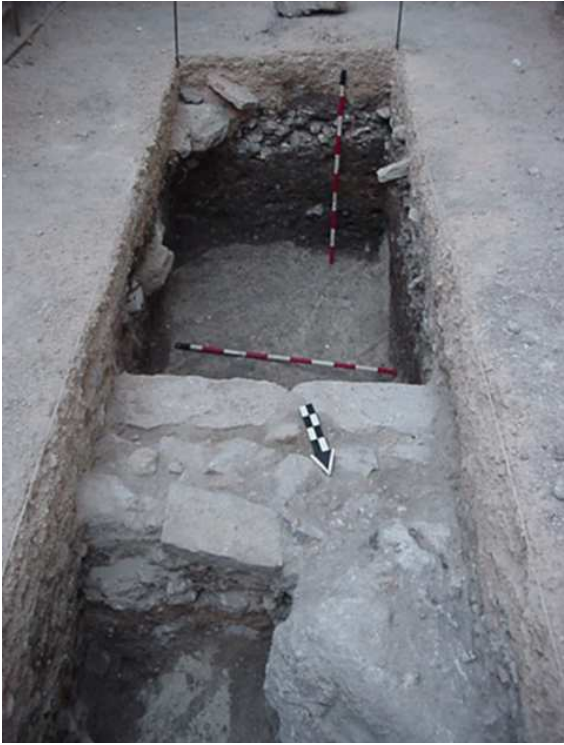
Lám. III: Sondeo B1

Se planteó un sondeo con unas dimensiones de 1.00 x 4.00 metros, denominado B1, en eje paralelo a la línea de fachada. De forma obligada, este sondeo se planteará en la única zona hábil, no ocupada por la losa del sistema de cimentación aplicado con anterioridad.

Este sondeo de reducidas dimensiones, propuso una estratigrafía en una potencia aproximada de 1.00 metros, correspondiente a dos fases crono-estratigráficas:

Una vez desmontado U.E.: 20, documentamos un nivel deposicional U.E.: 21, y asociado a este, un muro de carga U.E.: 24, de la edificación anterior, que recorre el solar entre las medianeras este y oeste. Ambas unidades estratigráficas adscritas a fase contemporánea.

Desmontado completamente el nivel deposicional U.E.: 21, documentamos suelo geológico en toda la planta de sondeo excepto en la cimentación o base del muro de carga U.E.: 24.

La siguiente fase que conseguimos documentar fue medieval islámica. Se basaba en una parte o sección de una estructura circular U.E.: 30, excavada sobre suelo geológico embutida parcialmente en el perfil norte. Supusimos un tamaño de 0.65 metros de diámetro. El material cerámico que aportó el nivel deposicional que lo colmataba U.E.: 31, de tradición almohade, nos hacía datarlo no con anterioridad a la 2ª mitad del s. XII.
