ANUARIO
ARQUEOLÓGICO DE
ANDALUCÍA

Jaén
2006

CONTROL ARQUEOLÓGICO DE MOVIMIENTO DE TIERRAS EN LAS OBRAS DE ADECUACIÓN DEL CAMINO DE ACCESO AL CASTILLO Y ERMITA DE VILCHES (JAÉN)

LUIS M^a. GUTIÉRREZ SOLER Y M^a. GEMA LOZANO OCAÑA

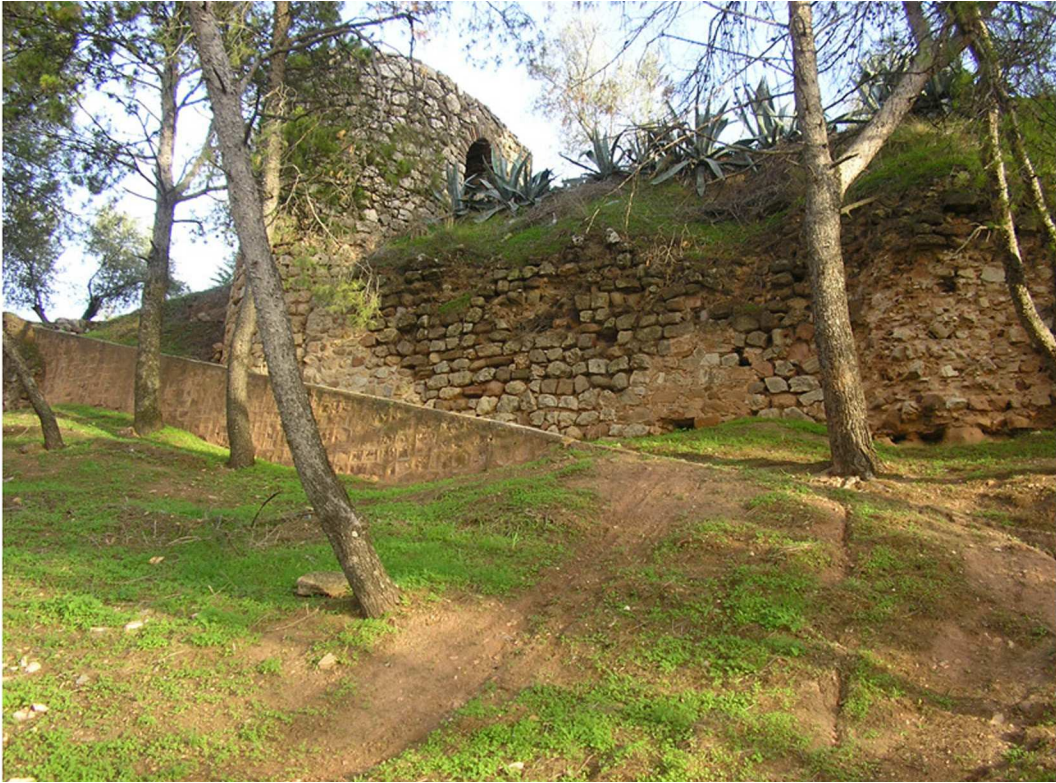
lám. I: Estado previo del terreno.

En primer lugar se realizaron los trabajos de desbroce de la cubierta vegetal (vegetación espontánea) dentro del recinto amurallado, en el tramo que conduce desde la puerta de acceso conocida como Puente de los Moros hasta la denominada Torre del Cubo, con el objetivo de trazar el camino que permitiera alcanzar a pie la Ermita de la Virgen (lám. I).

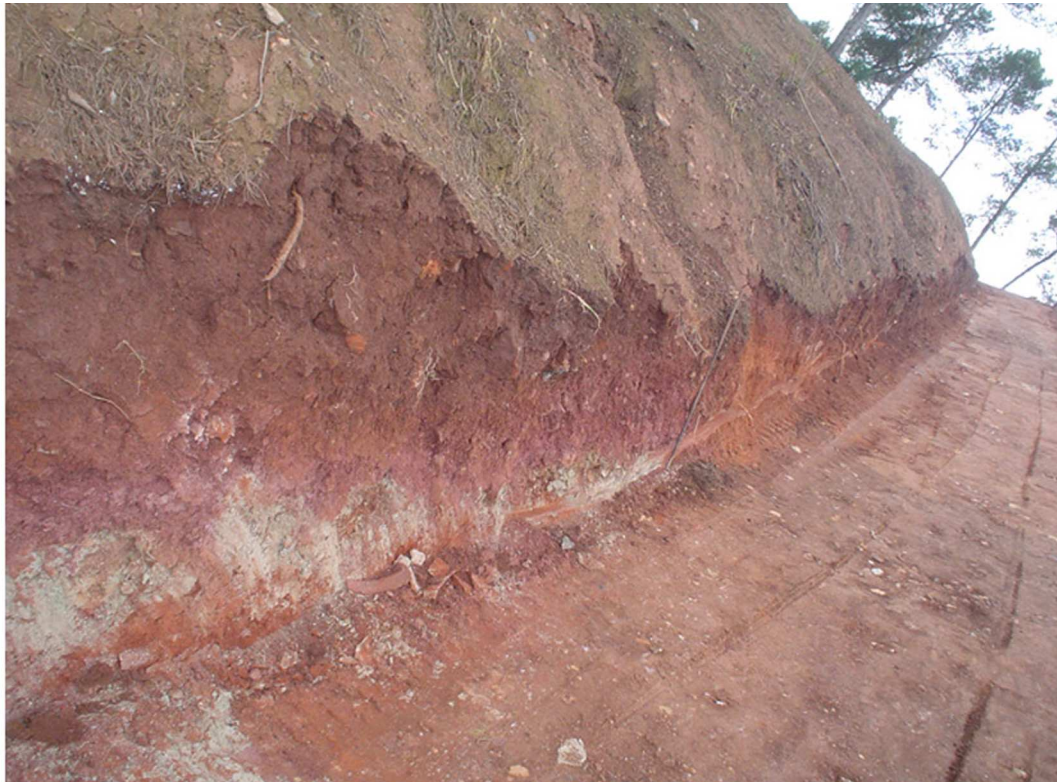
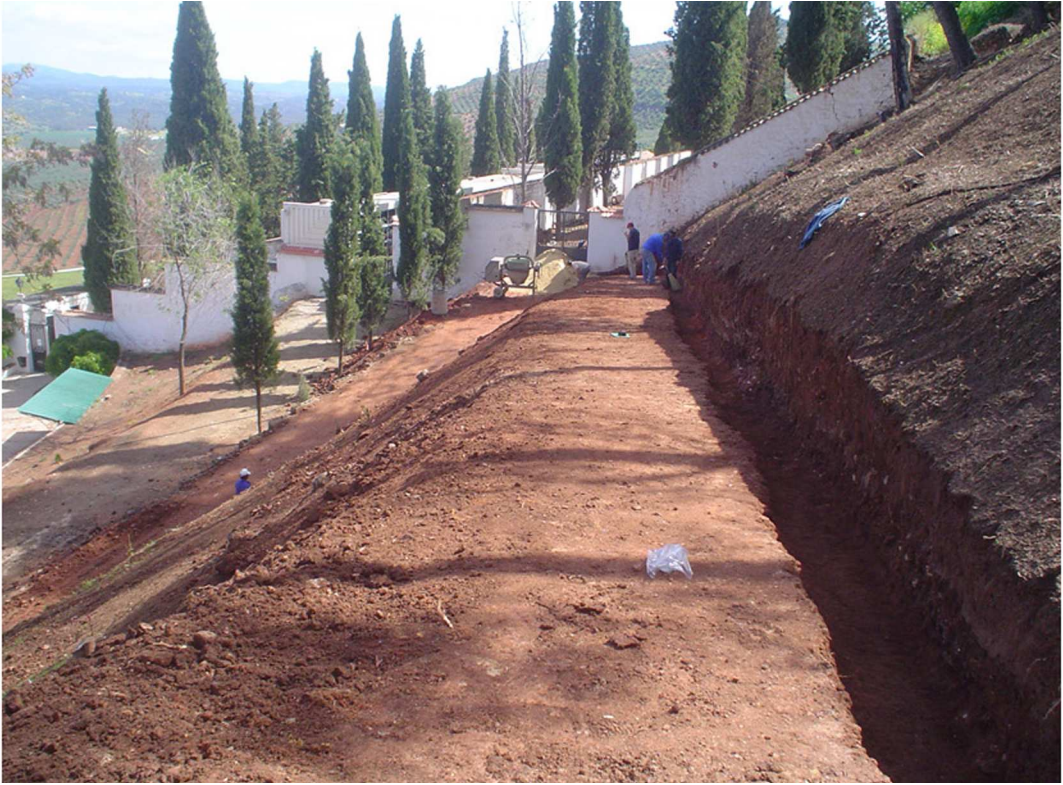
lám. II: Labores de desmonte del camino (tramo 3).

lám. III: Labores de desmonte del camino (tramo 3).

Como ya ha quedado dicho es, precisamente, el tramo 3 el que proporciona una mayor cantidad de materiales arqueológicos, ya que con el objetivo de ensanchar el camino fue necesario el desmonte de parte de la ladera del cerro, rompiendo el talud de tierra, que fue regularizado y acondicionado mediante la construcción de un muro que evitara los desplazamientos de materiales en ladera, asociados a los procesos de erosión que son frecuentes en este cerro. De este modo, se obtuvo un perfil junto a la vereda, de 45 m de longitud (fig. 2 y 3).

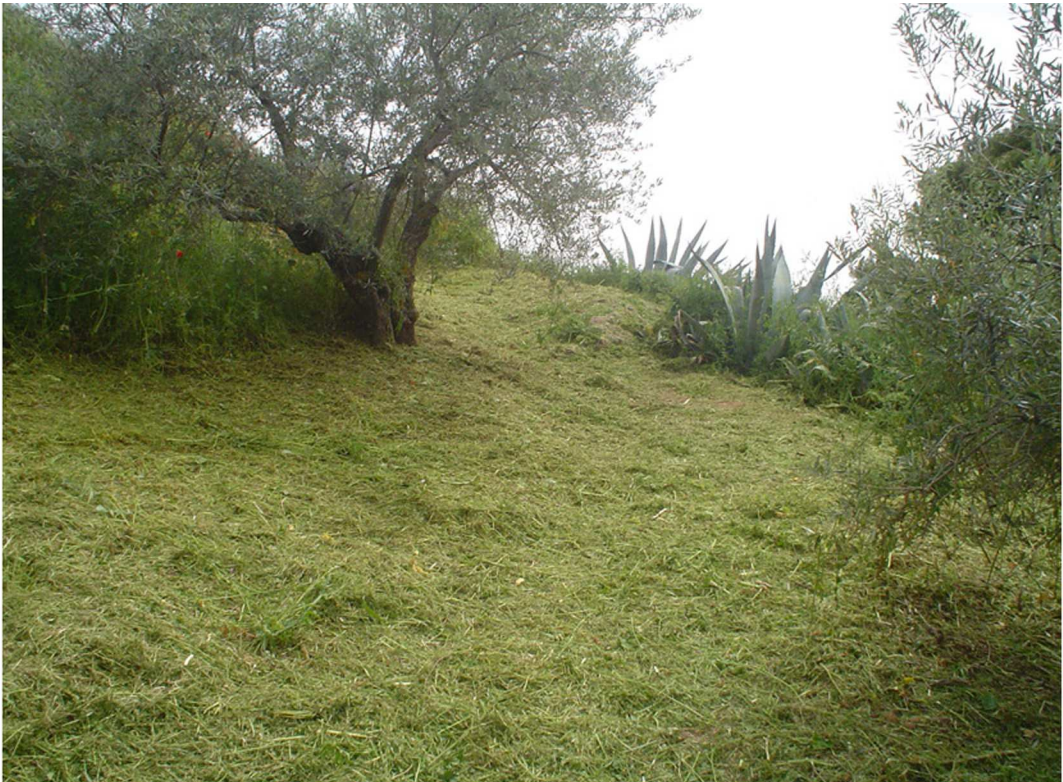
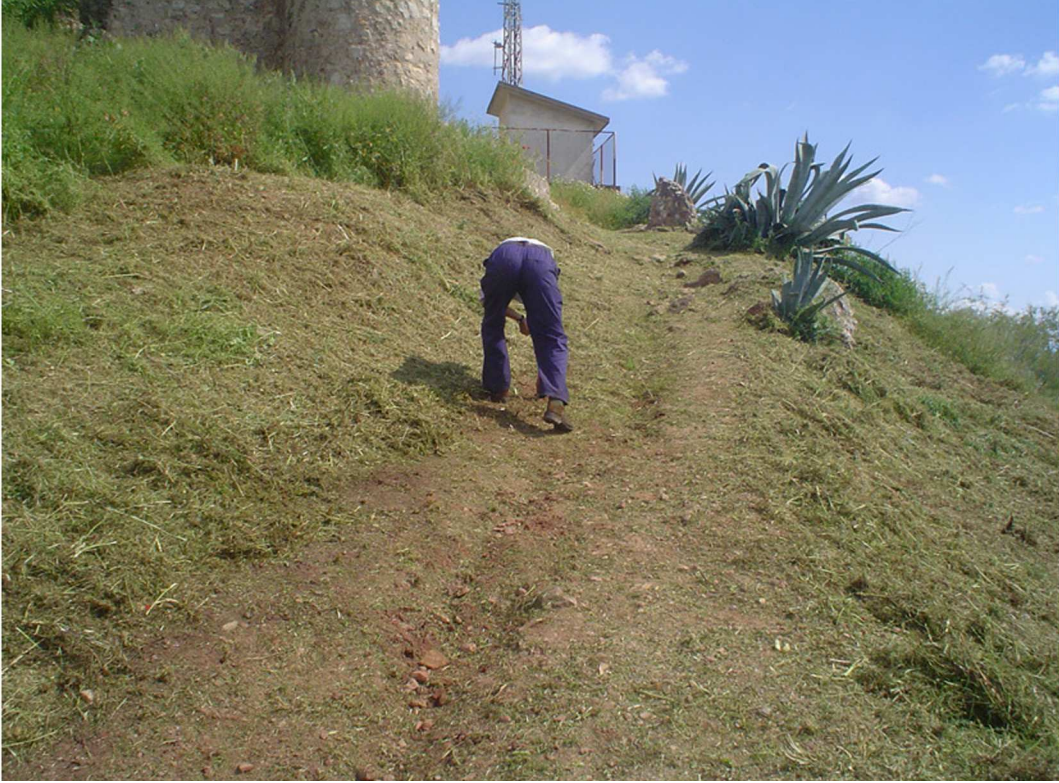
lám. IV: Trabajos de desbroce manual.

lám. V: Trabajos de desbroce manual.

Para llevar a cabo los trabajos de limpieza dentro del recinto fortificado se empleó una desbrozadora mecánica, con el fin de poder cortar toda la vegetación (que se encontraba muy alta a finales del mes de mayo), prácticamente, a ras de superficie. Una vez cortada, con la ayuda de un rastrillo y bajo la supervisión técnica de la dirección de esta intervención arqueológica, se retiraron los restos de toda esta cubierta vegetal. Finalmente, se eliminaron de forma manual todas aquellas hierbas que aún permanecían enraizadas en el terreno (lám II-V).

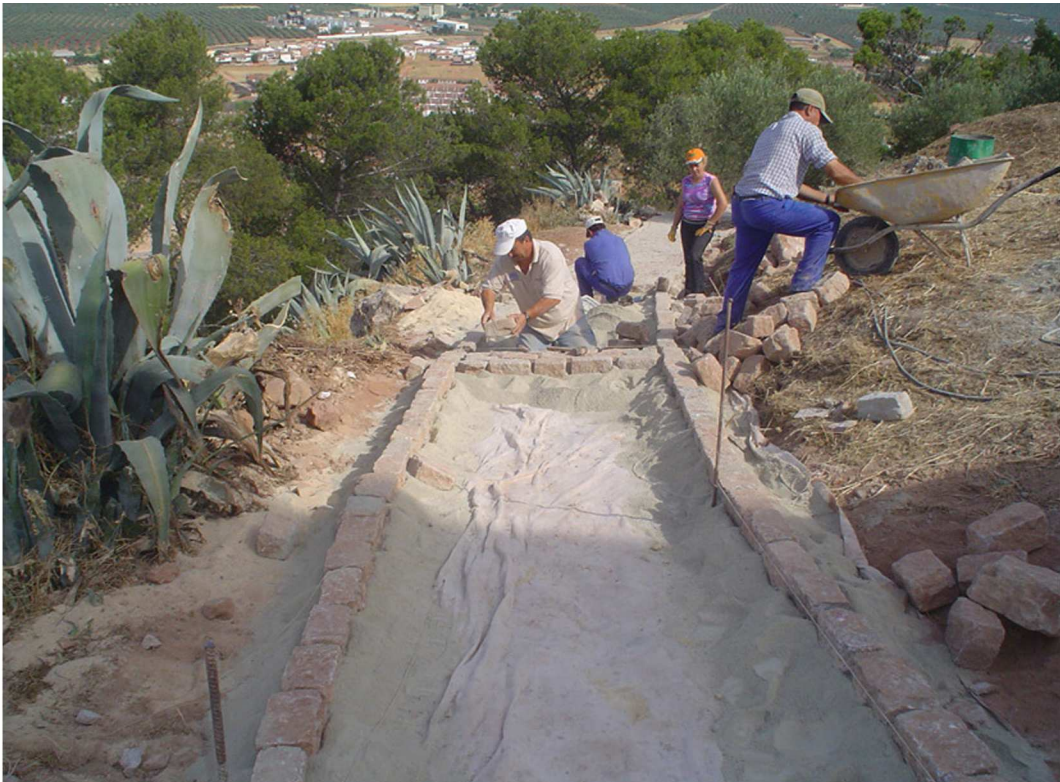
lám. VI: Colocación de la malla geotextil.

Por lo que respecta a las medidas de protección y conservación, dado que los movimientos de tierra realizados en la mayoría de los casos se limitaron a recuperar los restos del trazado original del camino que tradicionalmente se utilizaba para subir al Castillo de Vilches desde la calle S. Marcos, la propuesta de conservación se centró exclusivamente en el sector del camino que se localiza en el interior del recinto amurallado. La actuación se concretó en la disposición de malla geotextil (lám. VI), que no sólo se limitó a cubrir los restos de construcciones que quedaban en superficie expuestas a la intemperie antes de realizar los trabajos arqueológicos, si no que se extendió a lo largo de todo el tramo de camino que va desde el Puente de los Moros hasta la denominada Torre del Cubo, marcando un límite claro entre el nuevo empedrado y los restos conservados y la superficie del terreno, que en su mayoría correspondía al nivel de base geológico, ya que en este sector los restos arqueológicos, mayoritariamente han sido desplazados por la erosión. Al colocar la malla geotextil sobre el terreno se prestó especial interés y cuidado al cubrir las alineaciones de muros.
